EMPRESA DE ACUEDUCTO, ALCANTARILLADO Y ASEO DE YOPAL EICE E.S.P.

Asunto: Respuesta a los radicados SSPD 20195290142362 y 20195290134542 del 14 de febrero de 2019. Segundo informe de avance del acuerdo de gestión de Diciembre – Enero de 2019.

Esta Superintendencia recibió los radicados del asunto, mediante los cuales remitió el segundo informe de avance del Acuerdo de Gestión firmado el día 8 de octubre de 2018. En tal sentido, nos permitimos dar respuesta en los siguientes términos:

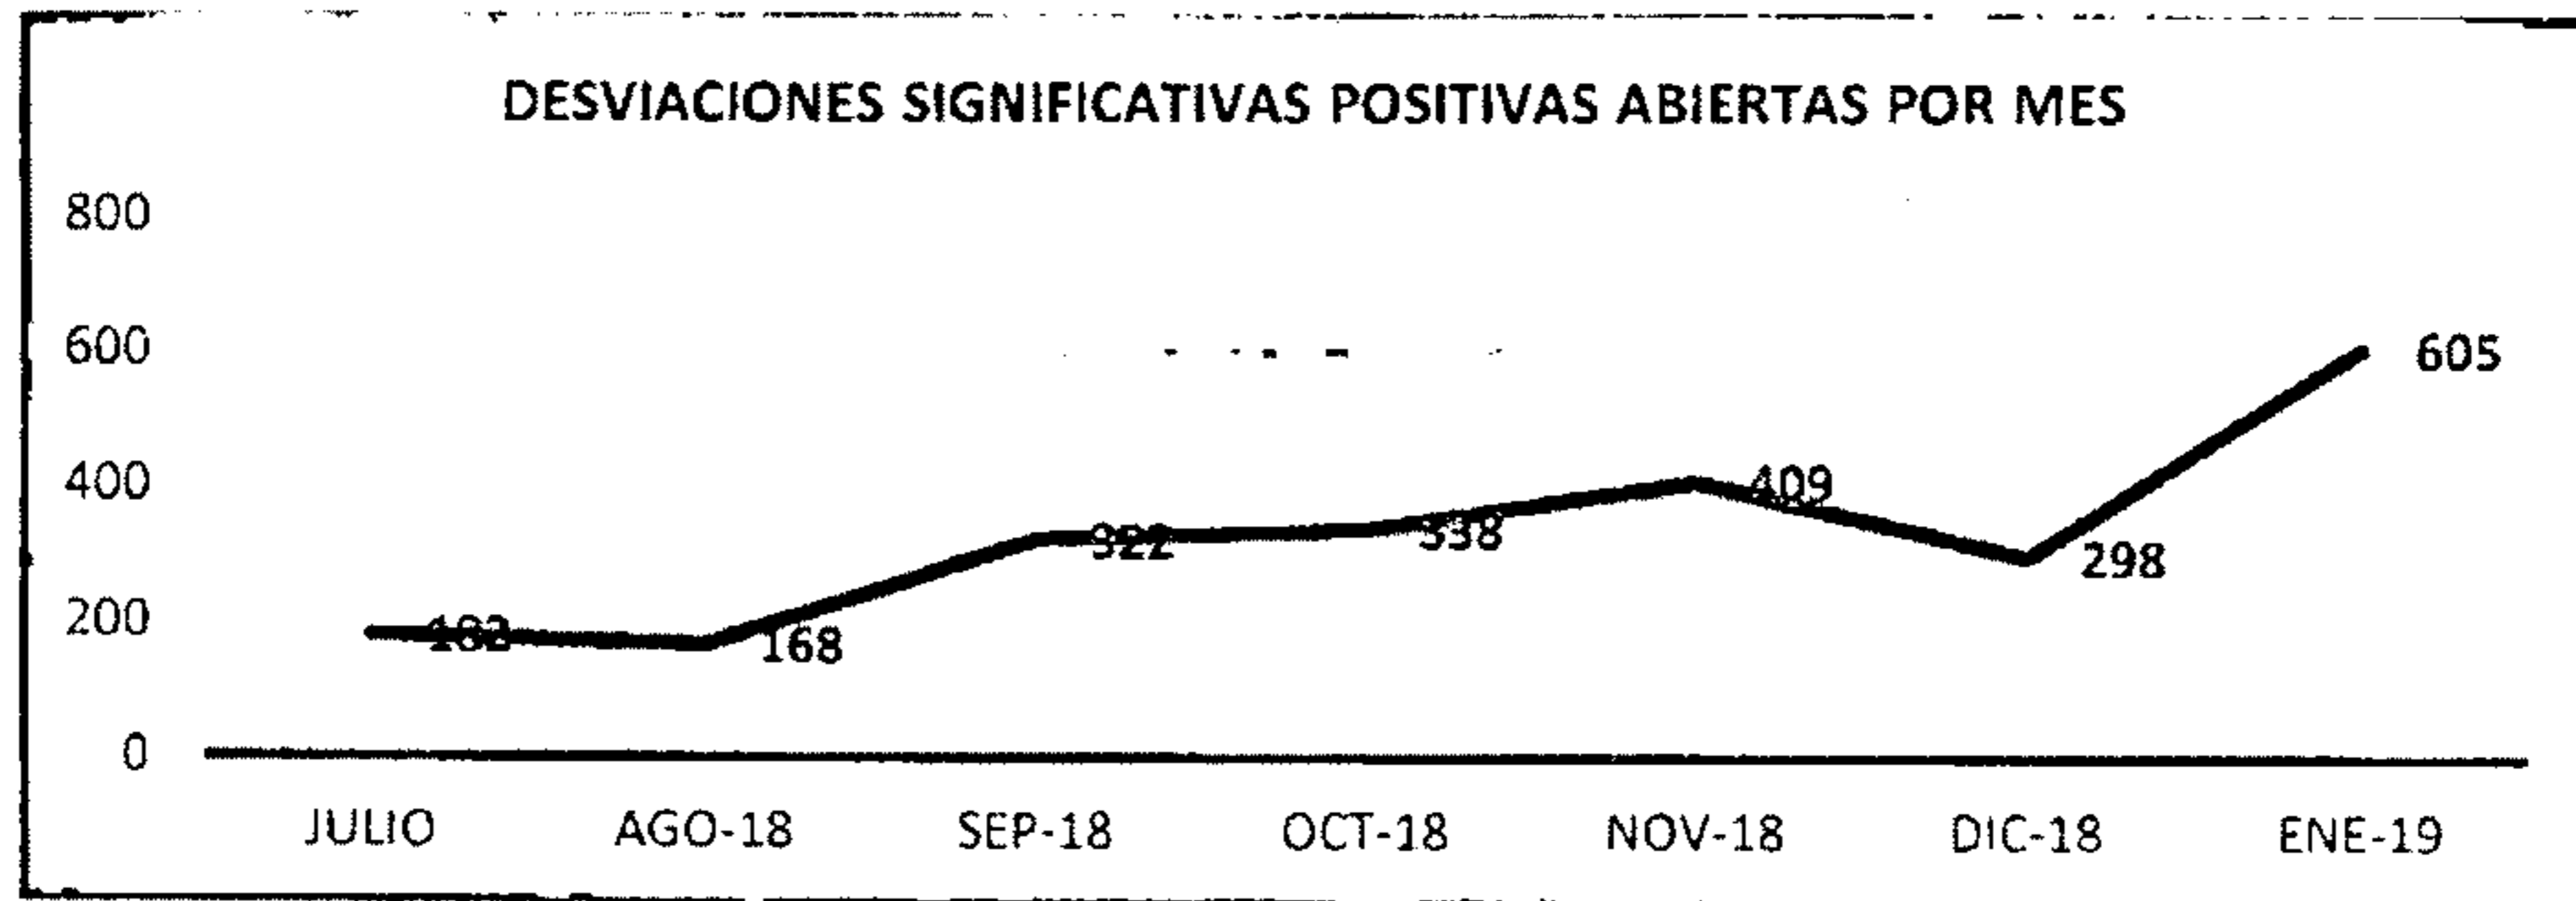
Fuente: Segundo informe EAA Y EICE ESP

El prestador informa que la respuesta y atención oportuna a las PQR se ha visto afectada por la falta de personal operativo que no ha podido realizar una crítica de forma eficiente, lo que ha incrementado el número de PQR durante el mes de enero, según lo reporta en la siguiente gráfica:
