EVALUACIÓN INTEGRAL DE PRESTADORES

JUNTA MUNICIPAL DE SERVICIOS PÚBLICOS DEL MUNICIPIO DE PAUNA

Bogotá, diciembre de 2017

**JUNTA MUNICIPAL DE SERVICIOS PÚBLICOS DEL MUNICIPIO DE PAUNA
- ID 1034**

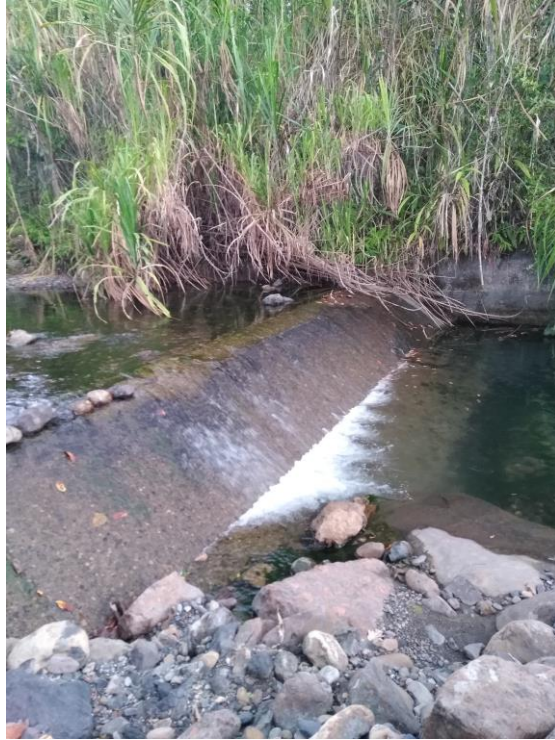
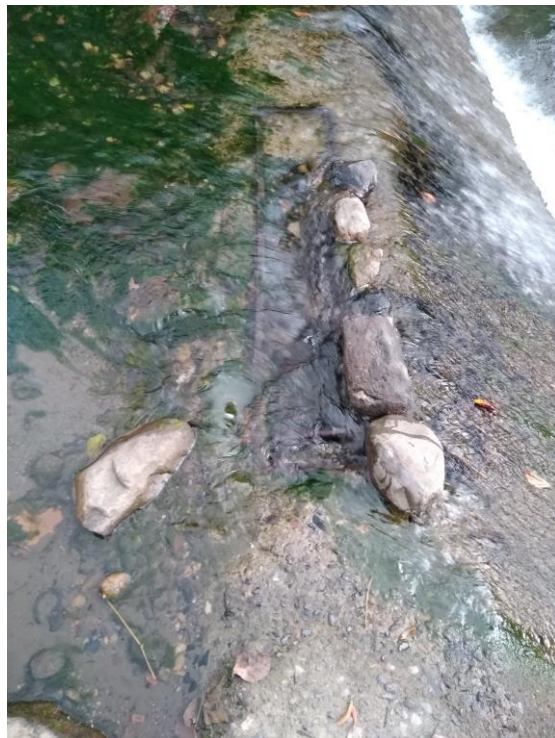
En visita de inspección realizada el 16 y 17 de agosto el jefe de la Unidad de servicios públicos del municipio de Pauna manifestó que el municipio cuenta con abastecimiento de la quebrada La Manotera, el sistema de captación se encuentra ubicado en las coordenadas 5,6470080, -73,9773650. Conformado por una bocatoma de fondo construida en concreto reforzado (foto 1), según el Plan Maestro de Acueducto cuenta con las siguientes características: ancho de 8 metros, una rejilla con varilla cuadrada y un marco en ángulo de 1m x 0.3 m; dicha rejilla se localiza a 3 m del muro que protege la estructura. El agua es captada por la rejilla y conducida hasta la caja de control de caudal en una tubería de 6". El agua llega a la caja de control de caudal y allí se rebose por el vertedero rectangular el cual posee un ancho de 0.83 y el agua sale directamente al desarenador en una tubería de PVC 4". durante la visita no se informó cuál es el caudal captado.

Imagen 3. Quebrada La Manotera, Bocatoma.

Imagen 4. Quebrada La Manotera, Bocatoma.

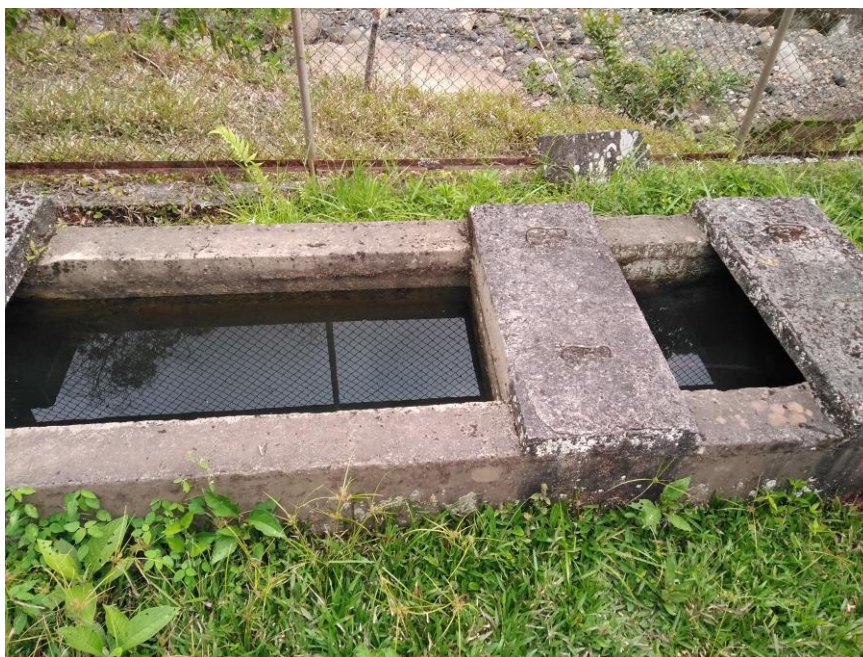
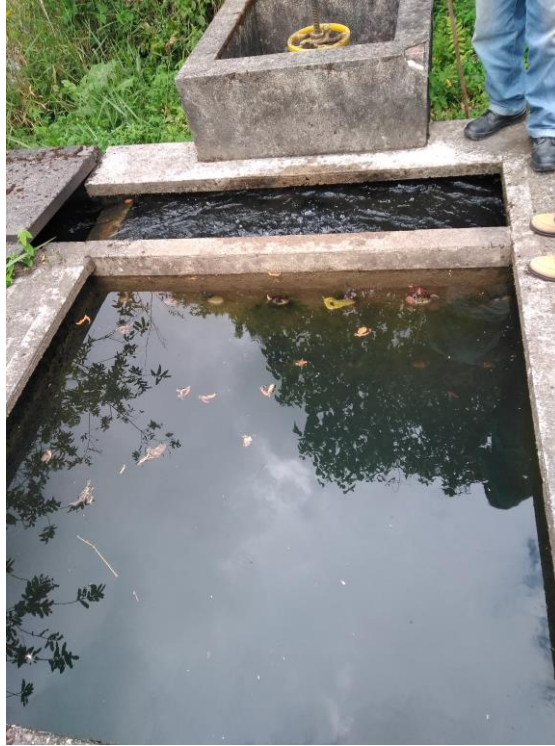
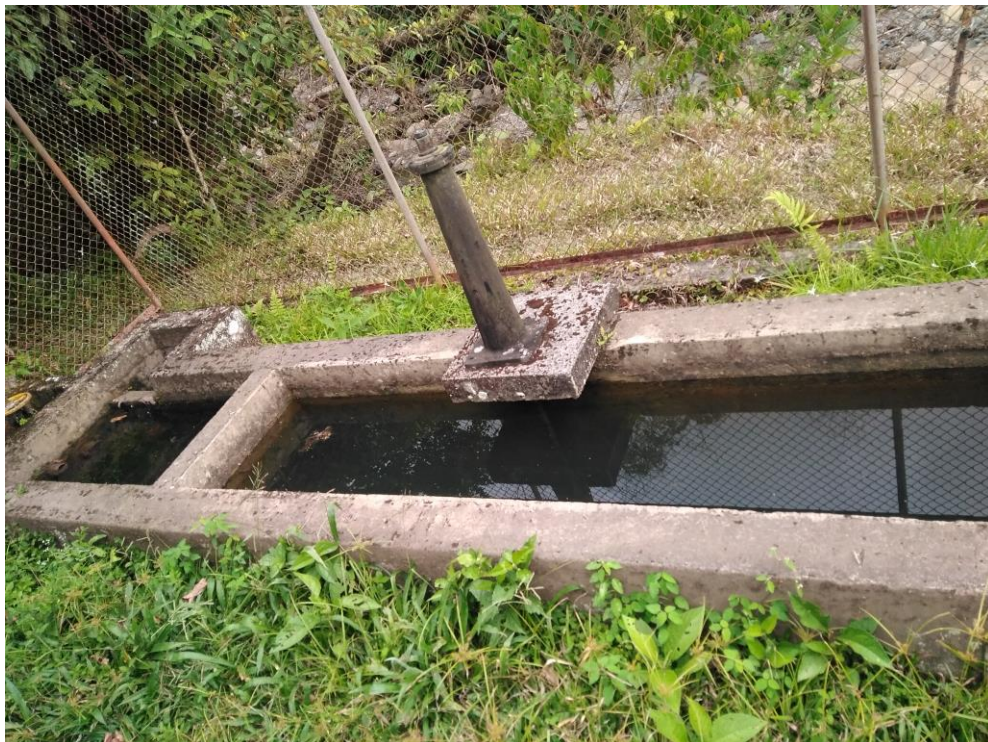
El desarenador existente posee un cerramiento en malla eslabonada y tubo. Posee una zona de aquietamiento y control de caudal, una zona de sedimentación y una zona de salida. Las dimensiones son: largo 6.80 m, ancho 1.90 m y alto 2.30 m. En visita de inspección, el prestador no aclaró si cuenta con permiso de vertimiento de lodos generados en este componente.

Imagen 5. Desarenador

Imagen 6. Desarenador.
Fuente: Visita SSPD, 2017.

Imagen 7. Desarenador
Fuente: Visita SSPD, 2017.

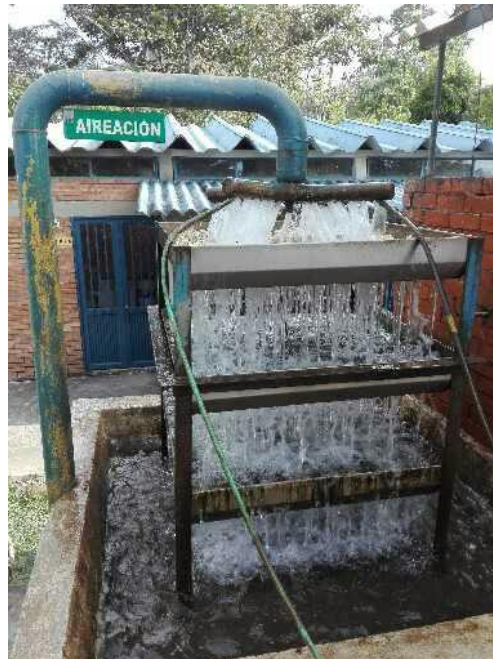
*Imagen 9. Aireación, PTAP.
Fuente: Visita SSPD, 2017.*

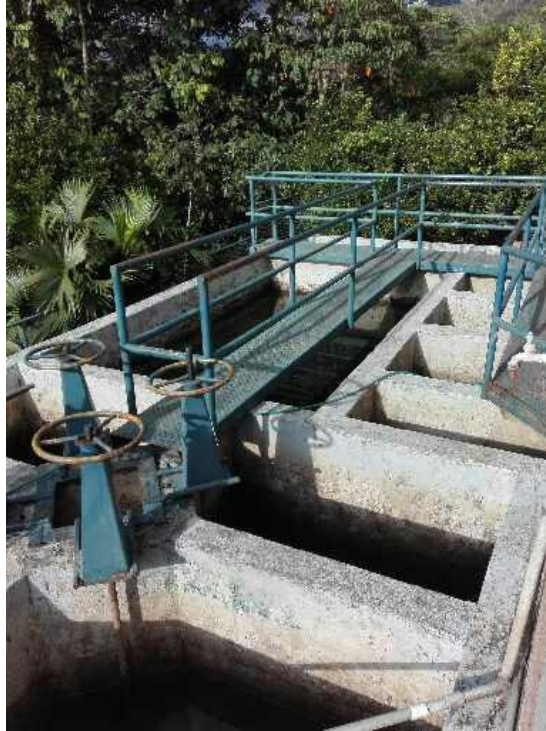
*Imagen 10. Módulos, PTAP.
Fuente: Visita SSPD, 2017.*

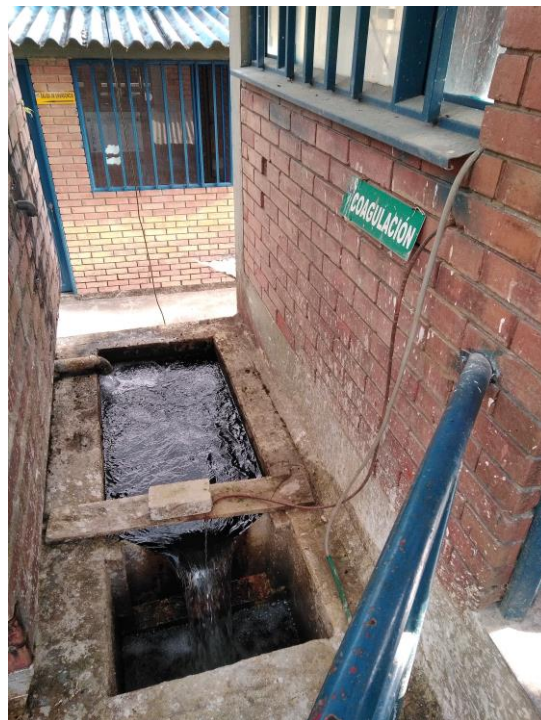
*Imagen 11. Coagulación, PTAP.
Fuente: Visita SSPD, 2017.*

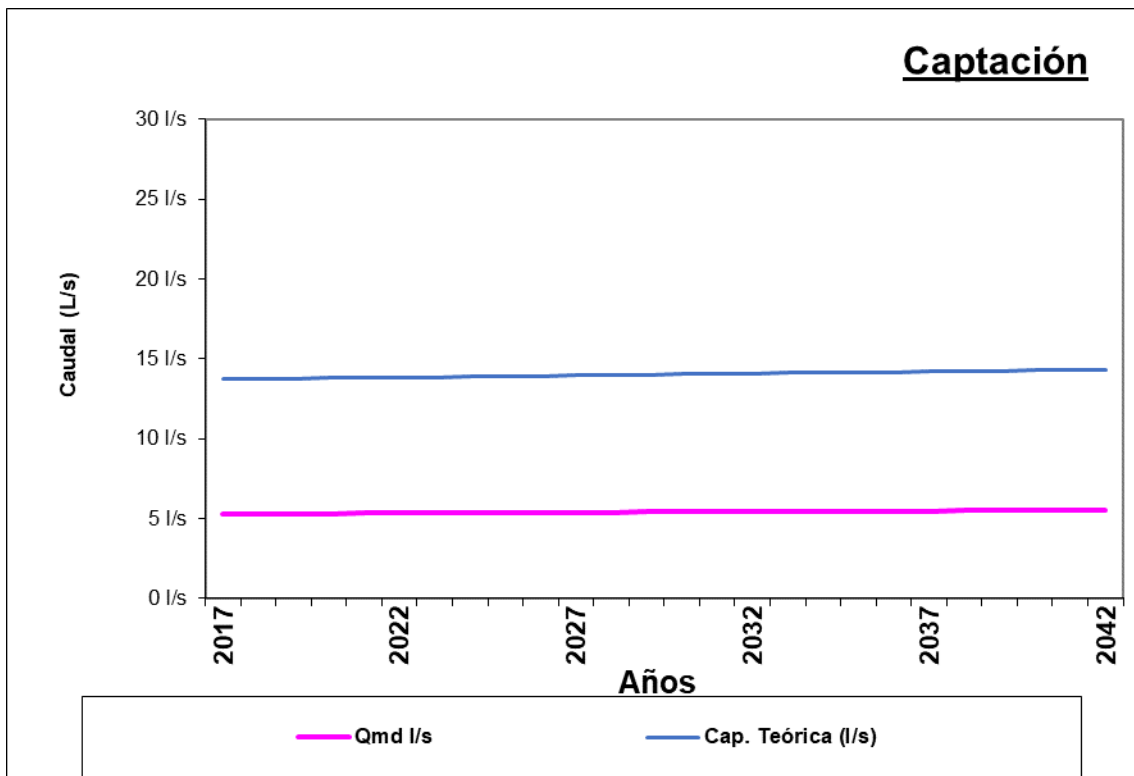
Gráfica 5. Qmd vs Caudal PTAP
Fuente: Información recopilada en la visita cálculos GPP

Gráfica 6. Qmd vs Cap Real
Fuente: Información recopilada en la visita cálculos GPP

- De acuerdo a lo anterior, se observa que para el municipio de Pauna la cantidad de agua tratada en las PTAP sobrepasa a la requerida para el abastecimiento, esto debido posiblemente a las pérdidas
- El valor de captación teórica es muy superior al caudal concesionado por CORPOBOYACÁ.
- Al no contar con el caudal captado de la fuente de abastecimiento se dificulta realizar un análisis relacionado con la capacidad de captación con la que cuenta el municipio actualmente.

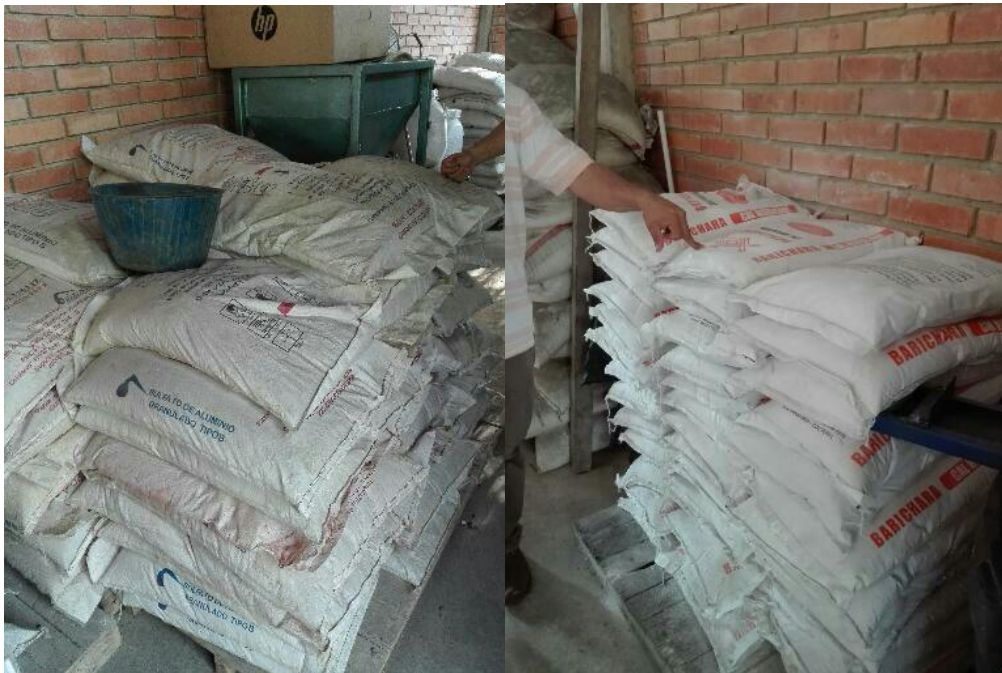
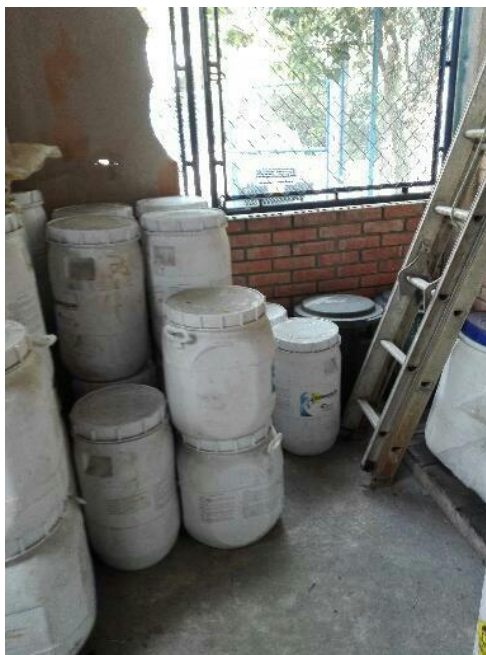
Químicos utilizados para el tratamiento del agua: Se emplea cal hidratada, sulfato de aluminio granulado Tipo B y cloro al 70%.

Imagen 12. Insumos para el tratamiento.
Fuente: Visita SSPD, 2017.

Imagen 13. Insumos para el tratamiento.
Fuente: Visita SSPD, 2017.

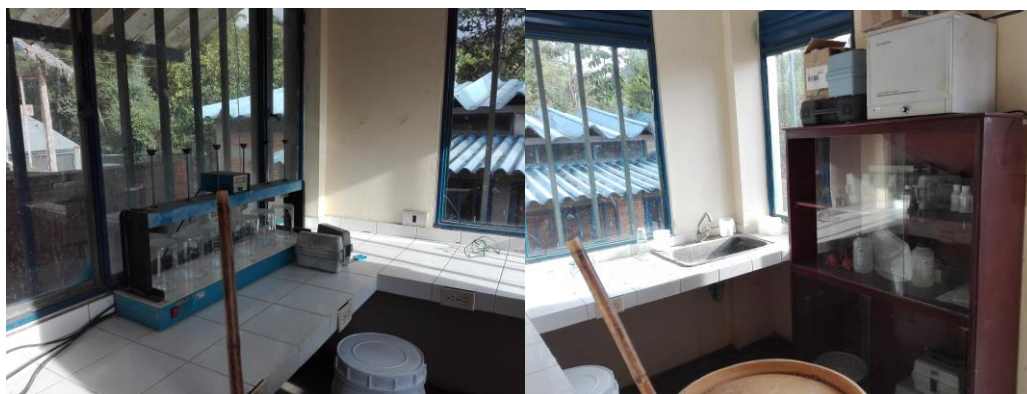
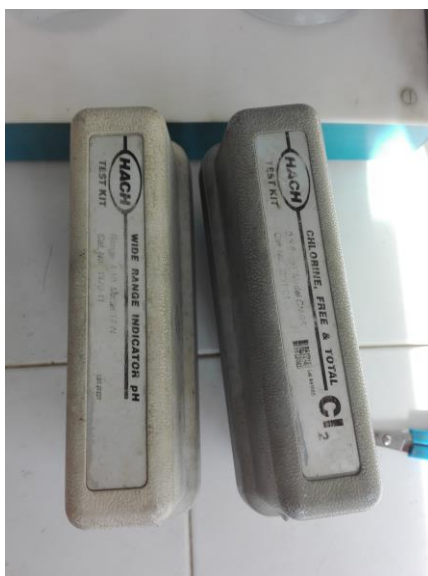
En este sentido, en la visita se evidenció que las dos PTAP cuentan con laboratorio para la realización de análisis básicos, a la fecha de la visita únicamente emplea una prueba colorimétrica de concentración de cloro y pH. No se cuenta con registro de calibración de los instrumentos usados.

El laboratorio no cuenta con certificación del Ministerio de Salud y Protección Social y ni del Organismo Nacional de Acreditación de Colombia.

Imagen 14. Laboratorio PTAP.
Fuente: Visita SSPD, 2017.

Imagen 15. Elementos del laboratorio.
Fuente: Visita SSPD, 2017.

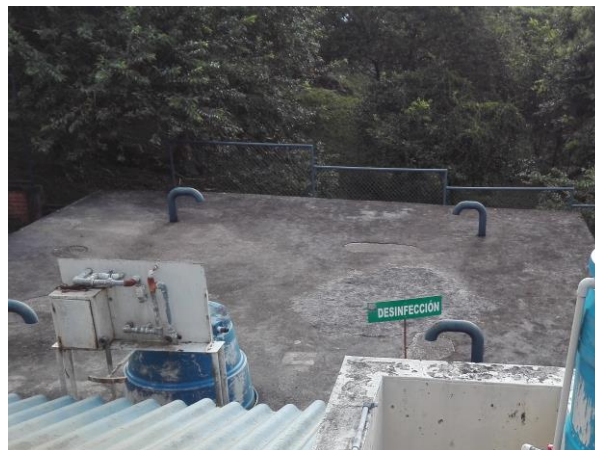
La Junta Municipal opera dos tanques de almacenamiento con capacidad de 180 m³ cada uno, uno se encuentra ubicado en la planta de tratamiento y el segundo, en un lugar más cercano a la zona urbana.

Imagen 17. Tanque de almacenamiento ubicado en la planta.

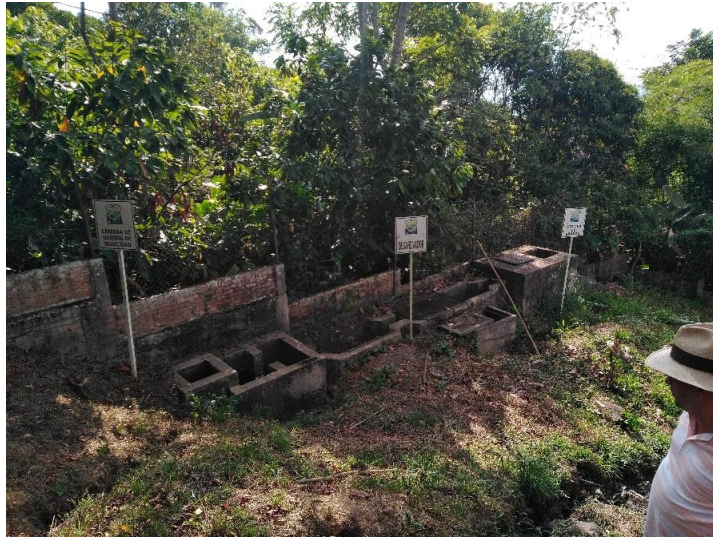
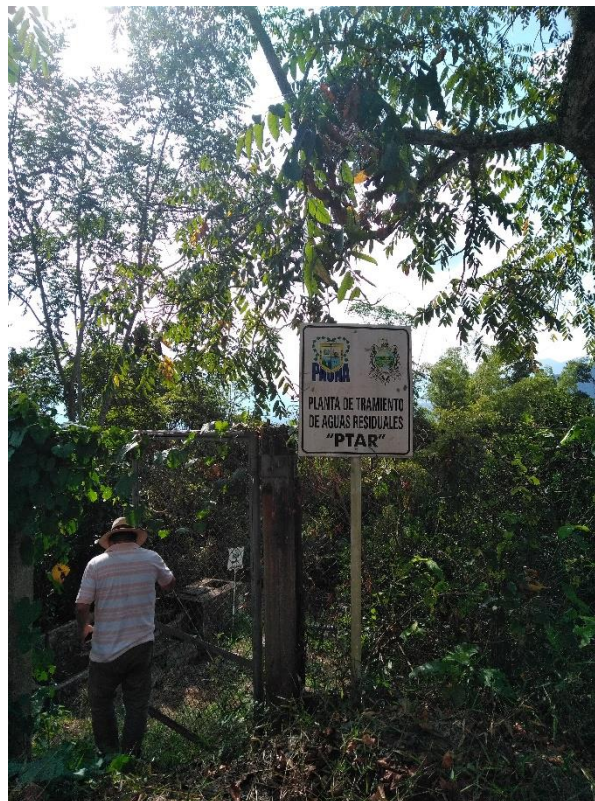
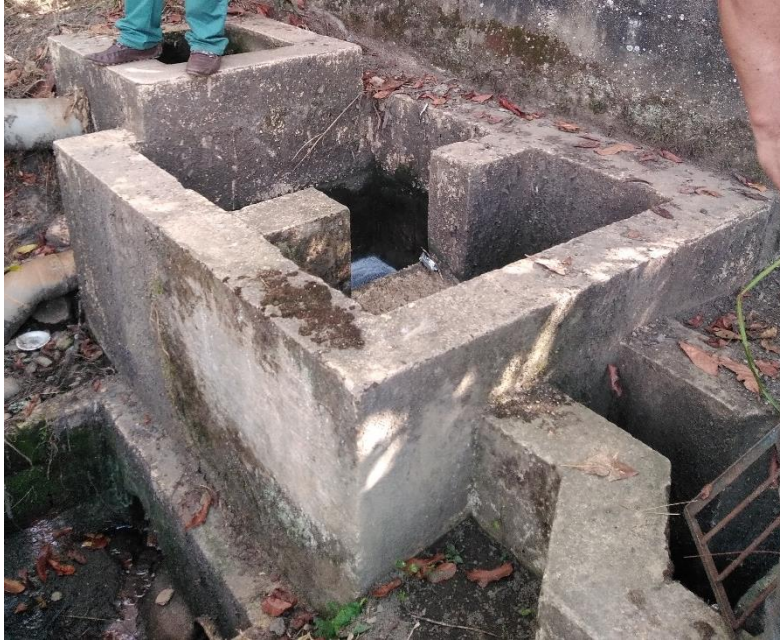
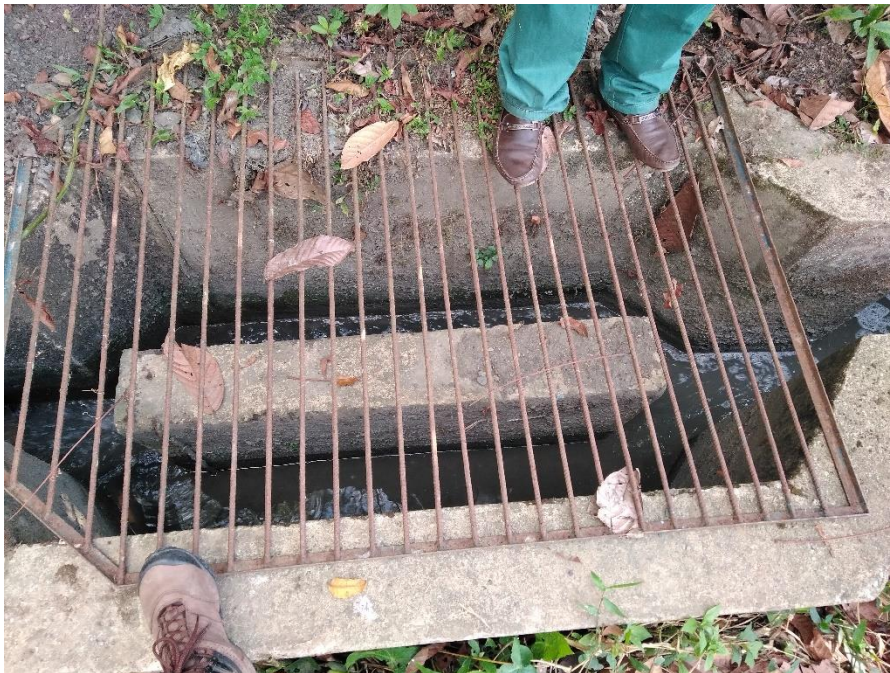
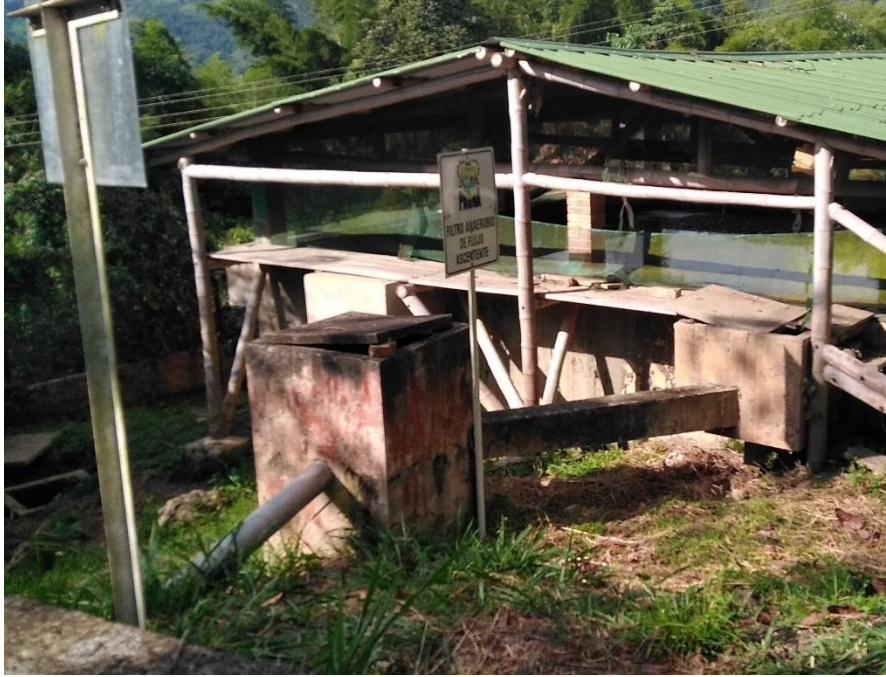
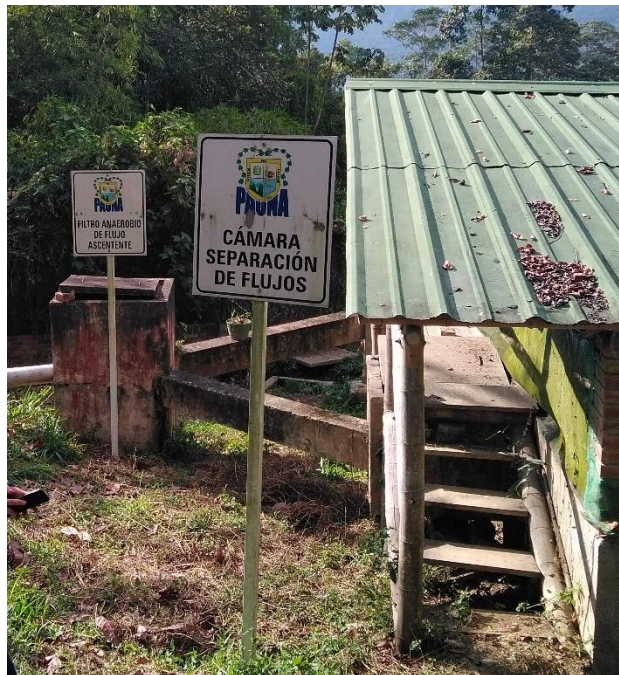
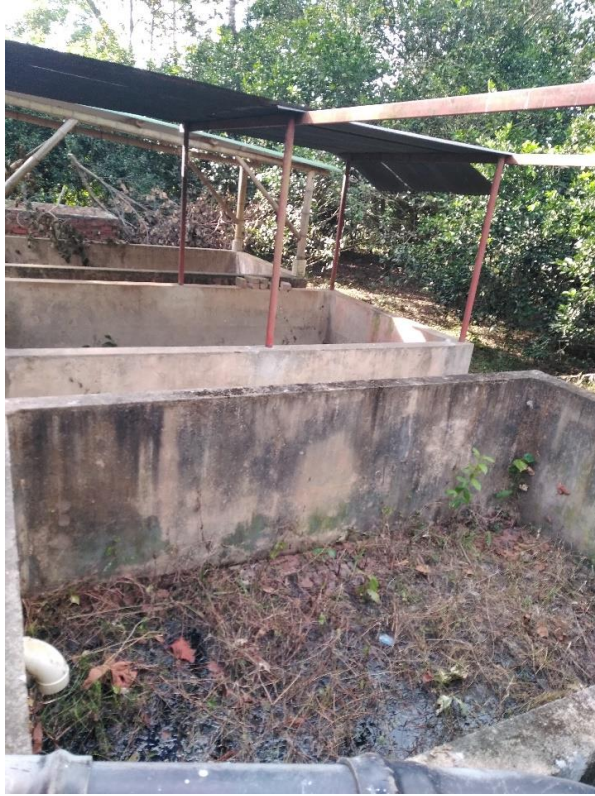
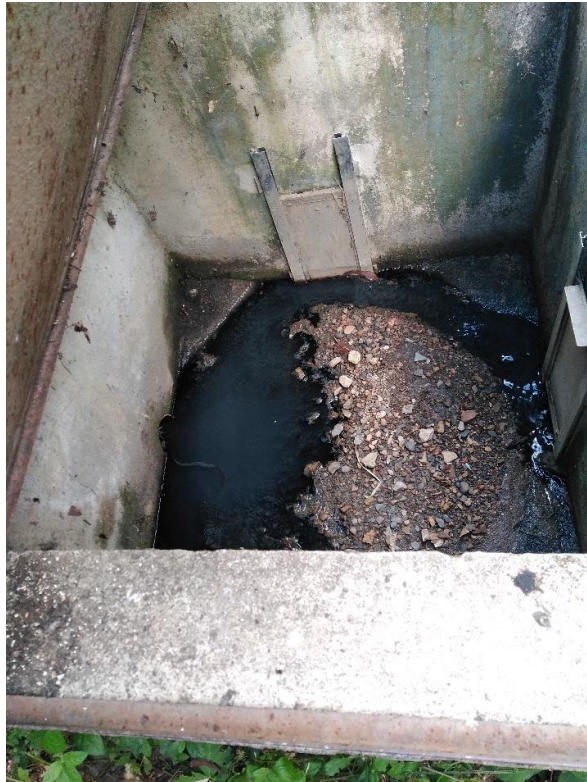
El municipio de Pauna, existe una planta de tratamiento PTAR tipo convencional construida desde 1998, cuenta con una cámara de quiebre de velocidad, cámara de separación de flujos, sistema paralelo de cribado, desarenador, trampa de grasas y filtro anaerobio de flujo ascendente.

En la actualidad, la PTAR se encuentra en muy malas condiciones y no realiza ningún tipo de tratamiento. No se realizan muestras para análisis y tampoco tienen operarios que estén a cargo de la planta.

Imagen 19. Planta de tratamiento de aguas residuales.
Fuente: Visita SSPD, 2017

Imagen 20. Planta de tratamiento de aguas residuales.
Fuente: Visita SSPD, 2017

Imagen 21. Cámara de quiebre de velocidad.
Fuente: Visita SSPD, 2017

Imagen 22. Desarenador.
Fuente: Visita SSPD, 2017

Imagen 23. Filtro anaerobio de flujo ascendente y cámara de separación de flujos.
Fuente: Visita SSPD, 2017

Imagen 24. Filtro anaerobio de flujo ascendente y cámara de separación de flujos.
Fuente: Visita SSPD, 2017

Imagen 25. Sistema de tratamiento de aguas residuales.
Fuente: Visita SSPD, 2017

Imagen 26. Sistema de tratamiento de aguas residuales.
Fuente: Visita SSPD, 2017

En visita adelantada en el año 2017 por la SSPD, el jefe de la Junta informa que se realizará una inversión de 55'000.000 para la adecuación y mejoramiento de la planta de tratamiento de aguas.

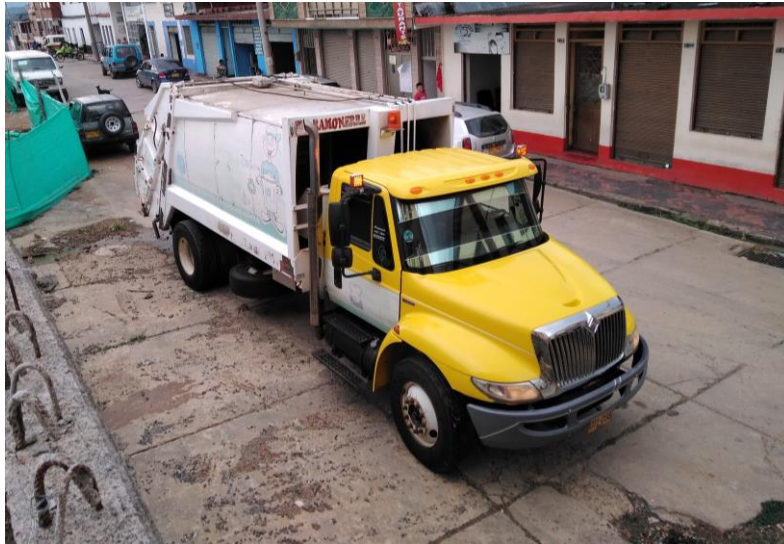
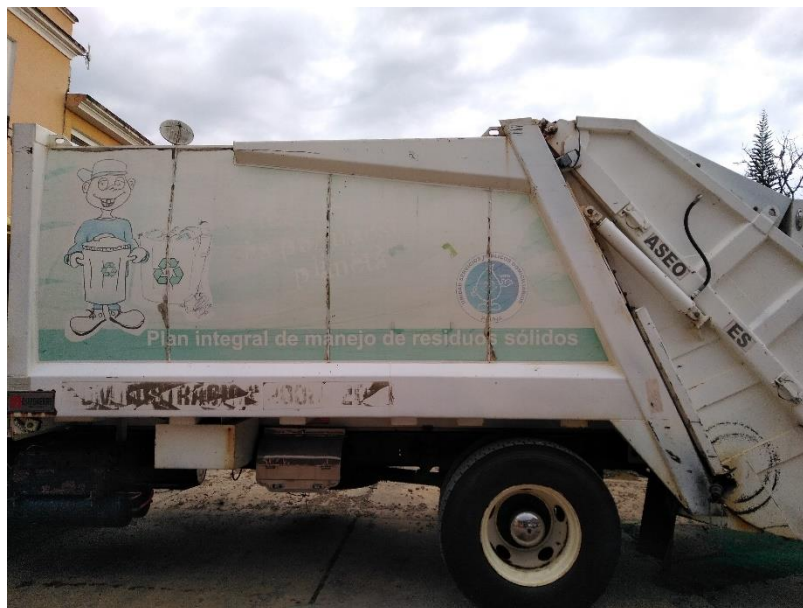
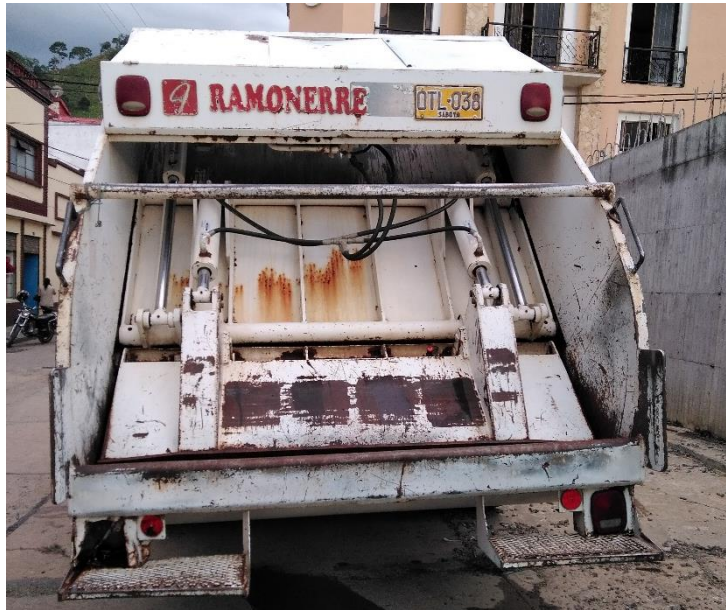
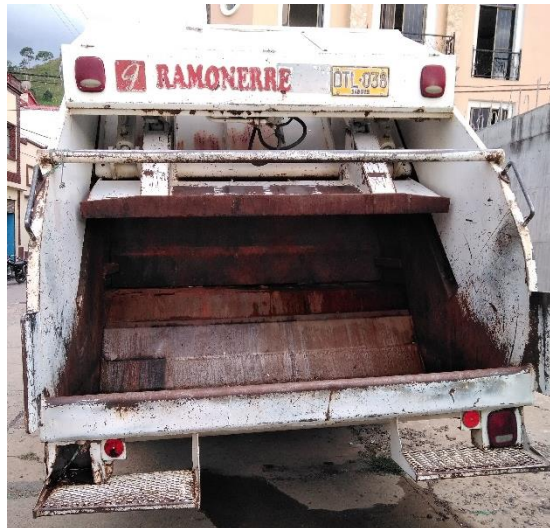
En la visita de inspección de agosto de 2017 se informó que la recolección en la zona urbana se lleva a cabo en un vehículo compactador Internacional modelo 2011 con capacidad de 6 toneladas de propiedad del municipio. Se observó que los logos de identificación están deteriorados, el vehículo tiene la placa visible y se encuentra en un estado aceptable. El prestador no cuenta con vehículo recolector de respaldo, en caso de daño del vehículo compactador.

Imagen 27. Vehículo compactador.
Fuente: Visita SSPD, 2017

Imagen 28. Vehículo compactador.
Fuente: Visita SSPD, 2017

Imagen 29. Vehículo compactador.
Fuente: Visita SSPD, 2017

Imagen 30. Vehículo compactador.
Fuente: Visita SSPD, 2017

Aspecto	Si/No	Observación
Generales		
¿El Vehículo recolector es motorizado?	Sí	
¿Presenta identificación clara? (color, logotipos, placa de identificación, entre otras características).	No	Los logotipos se encuentran deteriorados
¿La salida del tubo de escape está hacia arriba y por encima de su altura máxima?	Sí	
¿Cuenta con SOAT vigente?	Sí	Vigencia hasta el 19 de abril de 2018
¿Cuenta certificación técnico mecánica vigente?	Sí	Vigencia hasta el 15 de marzo de 2018
¿El vehículo corresponde a la capacidad y dimensión de las vías	Sí

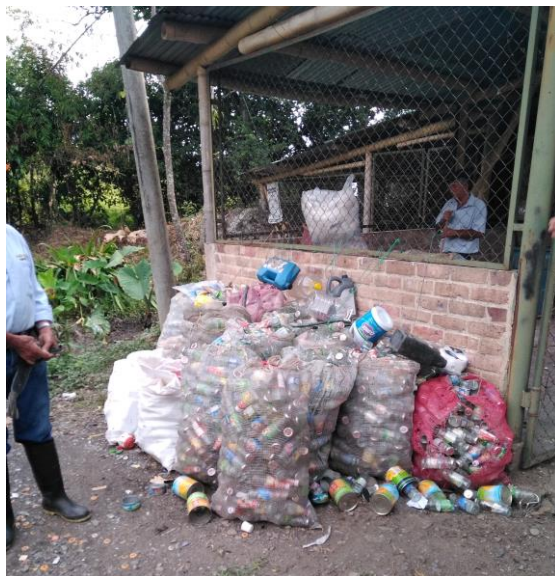
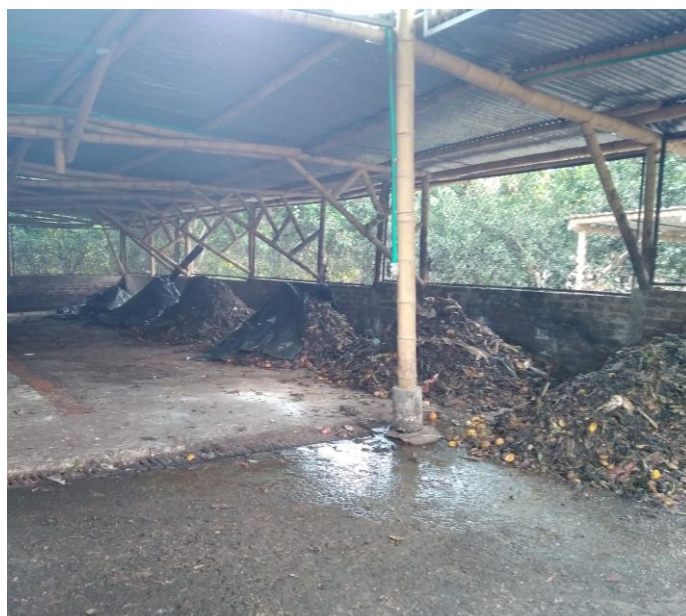
La Junta Municipal de Servicios Públicos del Municipio de Pauna, cuenta con una planta de Clasificación y aprovechamiento de residuos orgánicos donde se realiza la separación de plástico, cartón y vidrio y el compostaje por el método de pilas aireadas.

Imagen 31. Material aprovechable clasificado.
Fuente: Visita SSPD, 2017

Imagen 32. Material aprovechable clasificado.
Fuente: Visita SSPD, 2017

Imagen 33. Pilas de compostaje.
Fuente: Visita SSPD, 2017
