EVALUACIÓN INTEGRAL DE PRESTADORES
AGUAS LA CRISTALINA S.A E.S.P.

**SUPERINTENDENCIA DELEGADA PARA ACUEDUCTO,
ALCANTARILLADO Y ASEO**

**DIRECCIÓN TÉCNICA DE GESTIÓN DE ACUEDUCTO Y
ALCANTARILLADO**

Bogotá, agosto de 2019

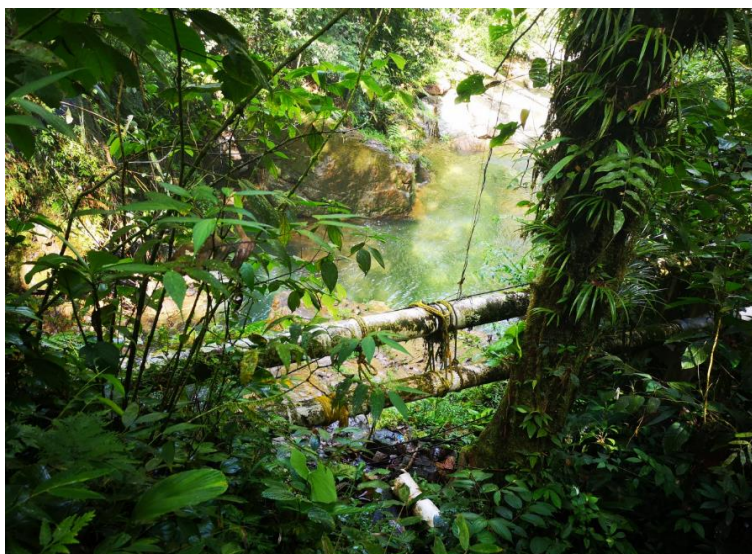
Imagen 4. Aducciones

En el recorrido de la aducción se evidenciaron algunas fugas perceptibles en las dos tuberías de 6" y 8".

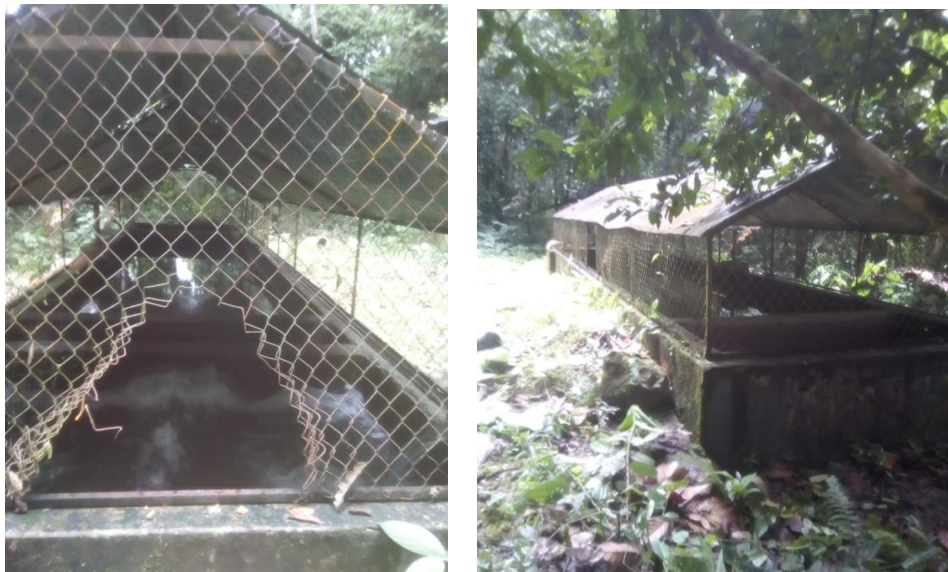
Imagen 5. Desarenador

El sistema cuenta con 2 Desarenadores en concreto reforzado, uno para la tubería de aducción de 6" y otro para la tubería de 8". Se deberá contemplar rediseñar ya que los caudales que llegan sobrepasan a los del diseño según lo informado por el prestador. En relación a mantenimientos, el prestador menciona que realiza actividades de manera mensual, o cuando sea requerido, con el fin de conservar el funcionamiento de la estructura, se verificó informado por el prestador en las bitácoras sin embargo no se encontraron registros al respecto.

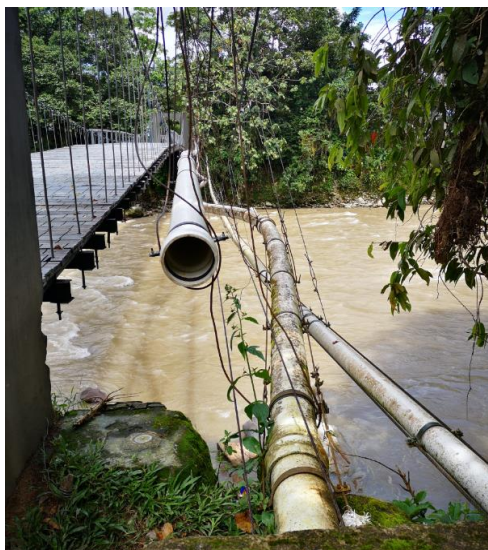
Imagen 6. Aducción

De igual manera, en la visita adelantada en el mes de junio, se evidenció que parte de la aducción entre el desarenador y la planta de tratamiento se encontraba en proceso de cambio de tubería como se evidencia en la imagen anterior.

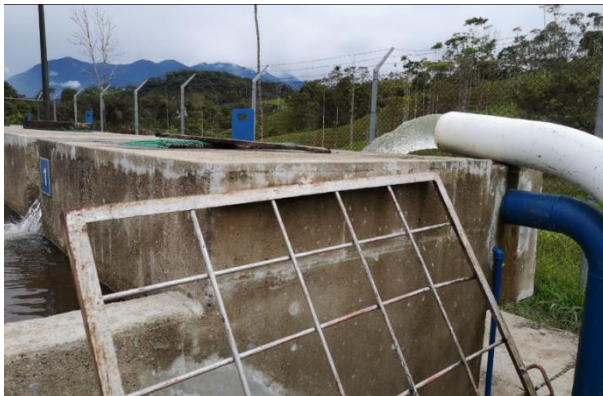
Imagen 7. PTAP Villagarzón

Entrada a PTAP

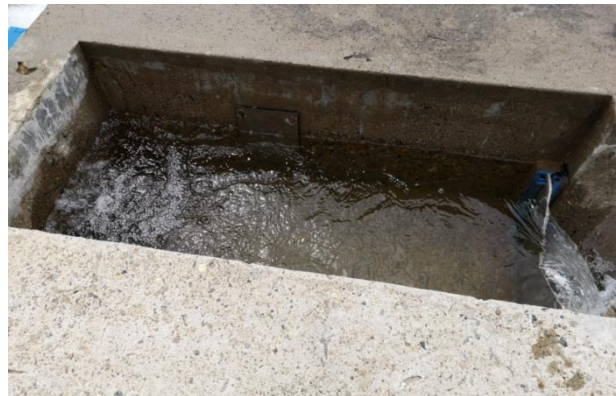
Canaletas de medición

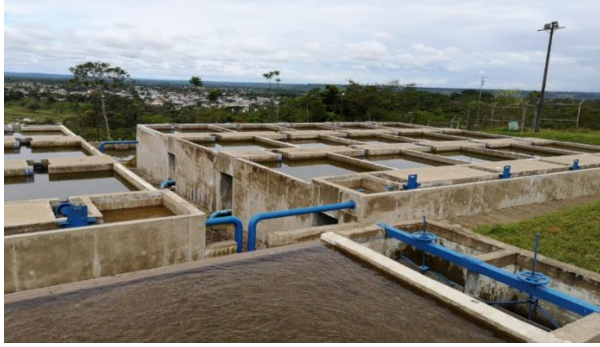
Filtros dinámicos y filtros gruesos ascendentes

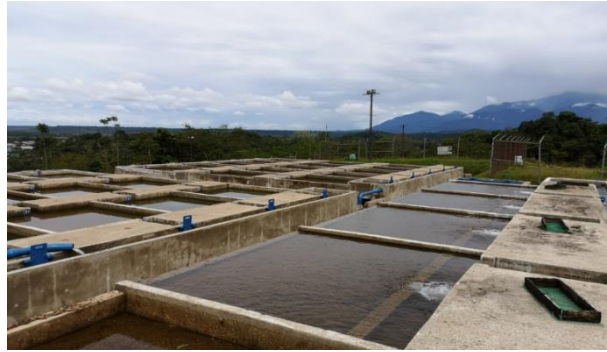
Filtros dinámicos

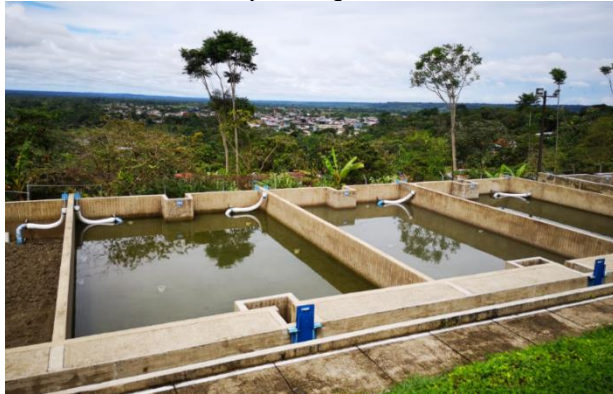
Filtros lentos de arena

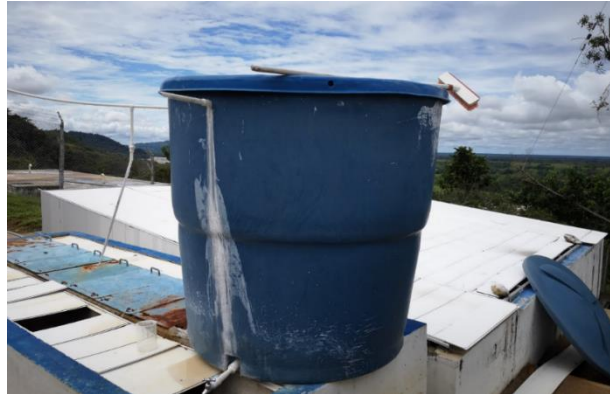
Dosificador manual de cloro

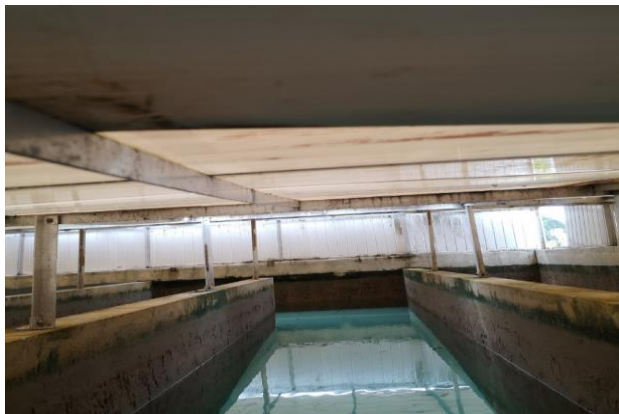
Estructura de cloración

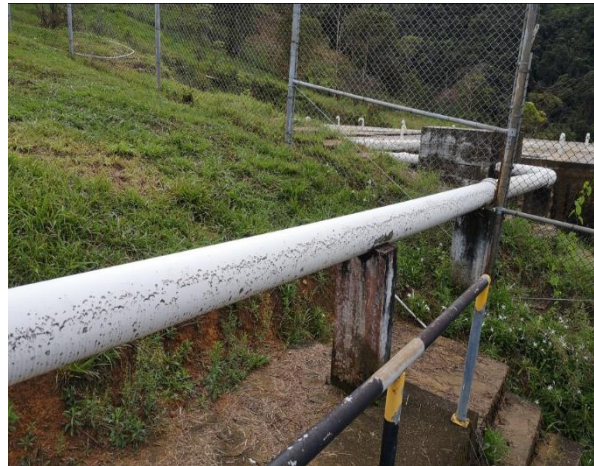
Salida a tanques

En relación a la medición de caudal de salida, posterior a los tanques de almacenamiento, previa entrada a red del líquido, cuenta con un instrumento de macromedición, el cual, en la actualidad no se encuentra en funcionamiento.

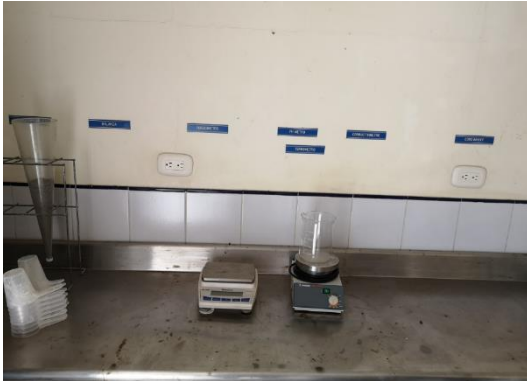
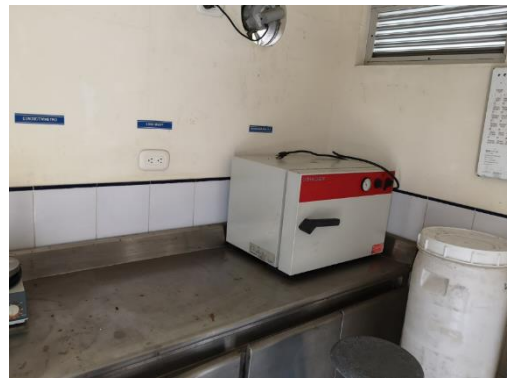
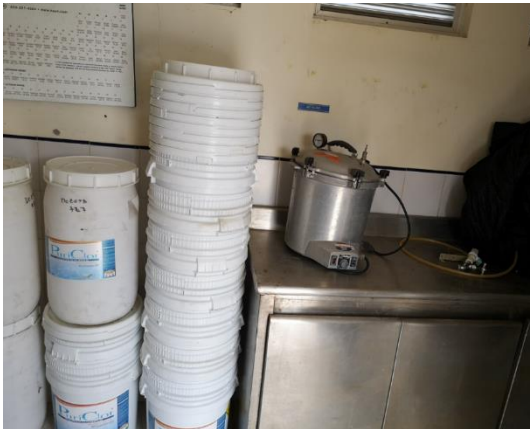
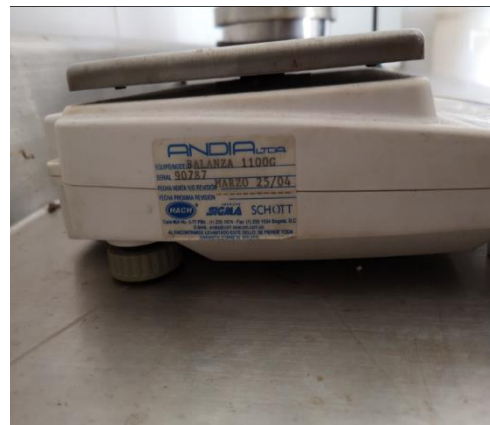
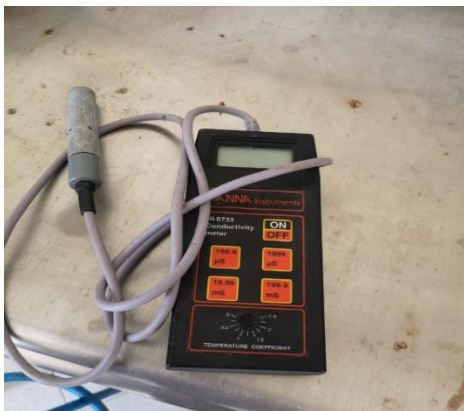
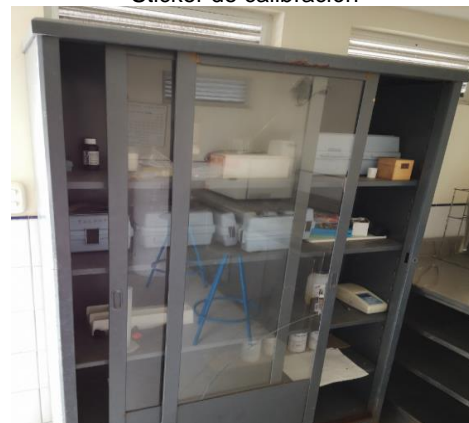
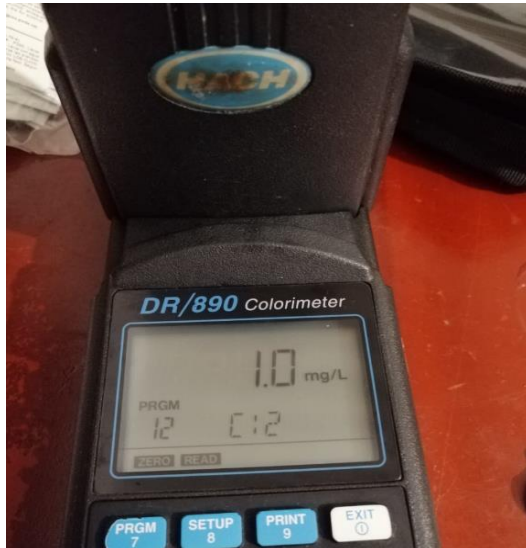
Imagen 8. Equipos laboratorio de procesos

de tratamiento, ni se verificó una posible calibración del mismo. De igual manera, no se evidenciaron bitácoras que permitieran verificar los análisis mencionados para la vigencia de estudio. En este laboratorio se realiza el análisis de las muestras de control del proceso.

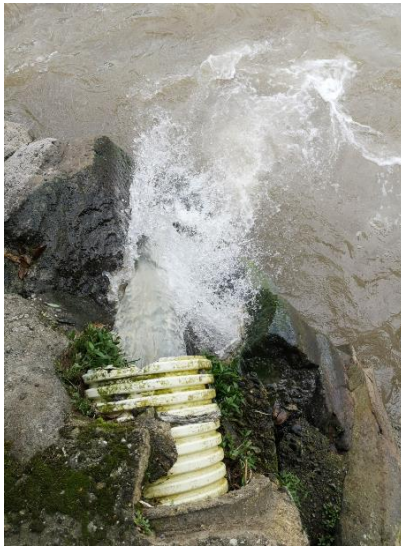
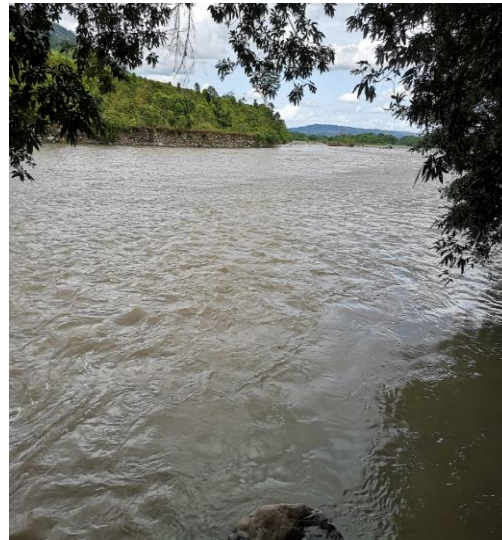
Imagen 15. Vertimiento directo río Mocoa

El prestador informa que no se realiza algún tipo de tratamiento previo a realizar el vertimiento en los ríos Naboyaco y Mocoa. De igual manera, menciona que posee 3 puntos de vertimiento localizados, en los cuales, realiza caracterizaciones de manera anual.
