ACUERDO DE MEJORAMIENTO

SEXTO INFORME DE AVANCE-PRIMER SEMESTRE 2018

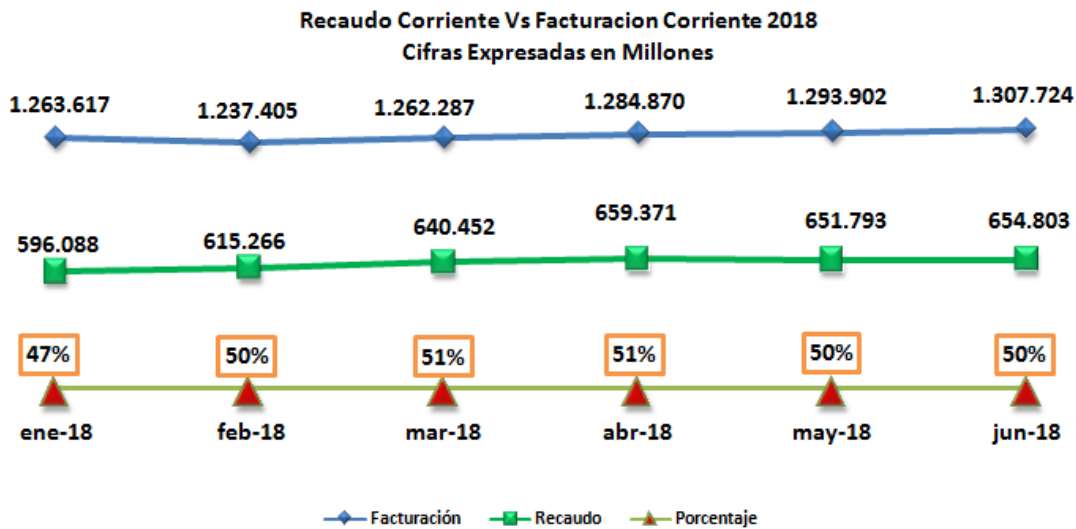
Cabe resaltar que a corte Junio de 2018, el porcentaje obtenido fue en promedio 50%, cumpliendo a cabalidad con la meta propuesta del 39%, tal como se visualiza a continuación:

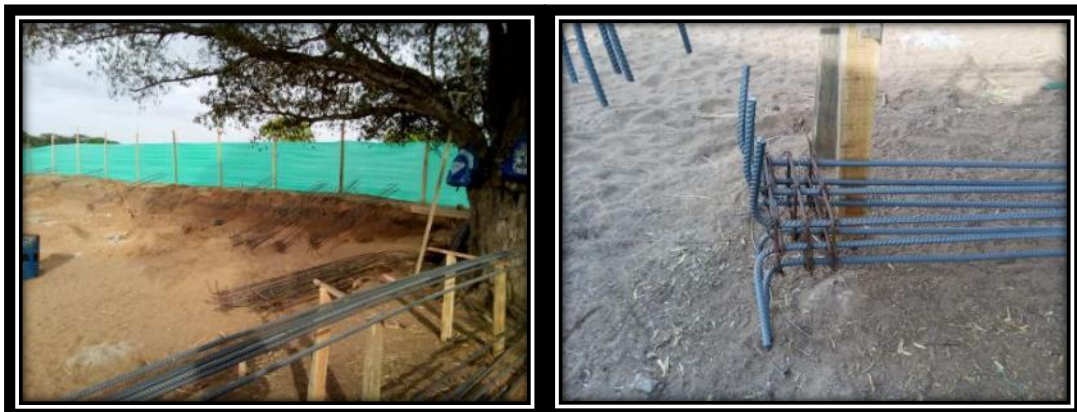
Figurado de acero

En el frente de la caseta de operaciones, se han desarrollado obras de cimentación de la caseta, figuración de acero para vigas y columnas, armado de formaletas para columnas, vaciado de vigas de cimentación, vaciado de columnas, nivelación y compactación de terreno para placa de contrapiso, pruebas de densidad y compactación, como puede observarse en las siguientes fotografías.

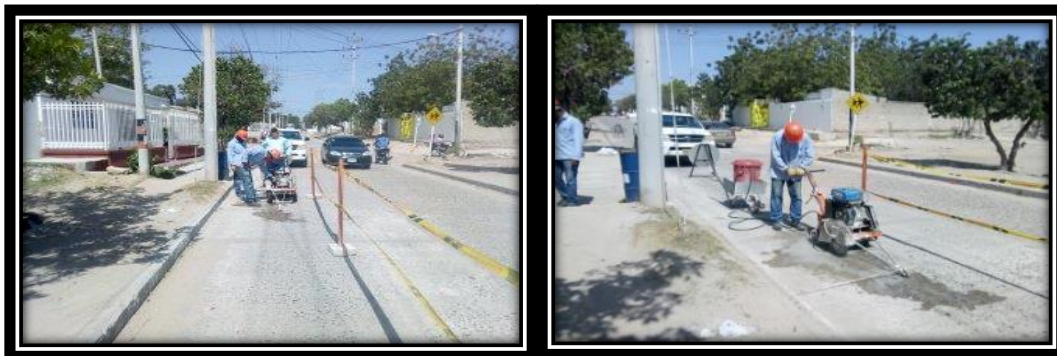
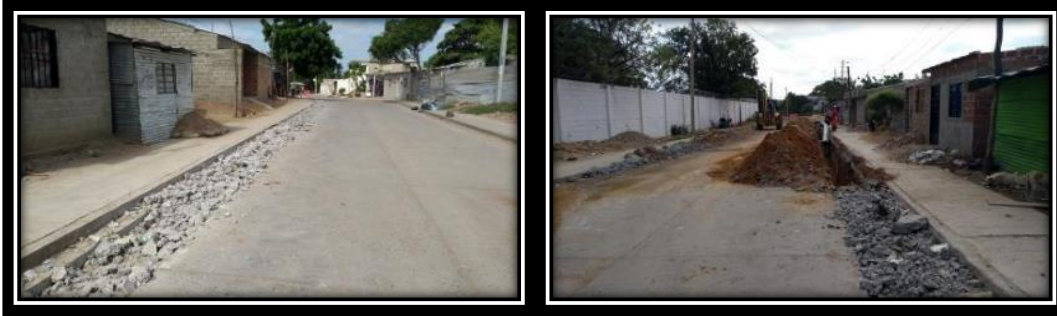
En cuanto al frente de instalación de las líneas de impulsión de agua tratada, se ha instalado un total de 594m de tubería PEAD 14" para un avance del 17% en este elemento. Esta tubería ha sido instalada de la siguiente manera:

- Instalación de 426 m de tubería PEAD 14" en la vía Maicao entre la calle 22 y el colegio Helión Pinedo,
- Instalación de 90 m de tubería PEAD 14" en la calle 22 entre carreras 3 y la vía Maicao e instalación de 78 m de tubería PEAD 14" en la carrera 5ª entre calles 21 y 22ª.
- Corte y demolición de pavimento tanto en la calle 22 con carrera 3 como en la carrera 5ª con calle 22.

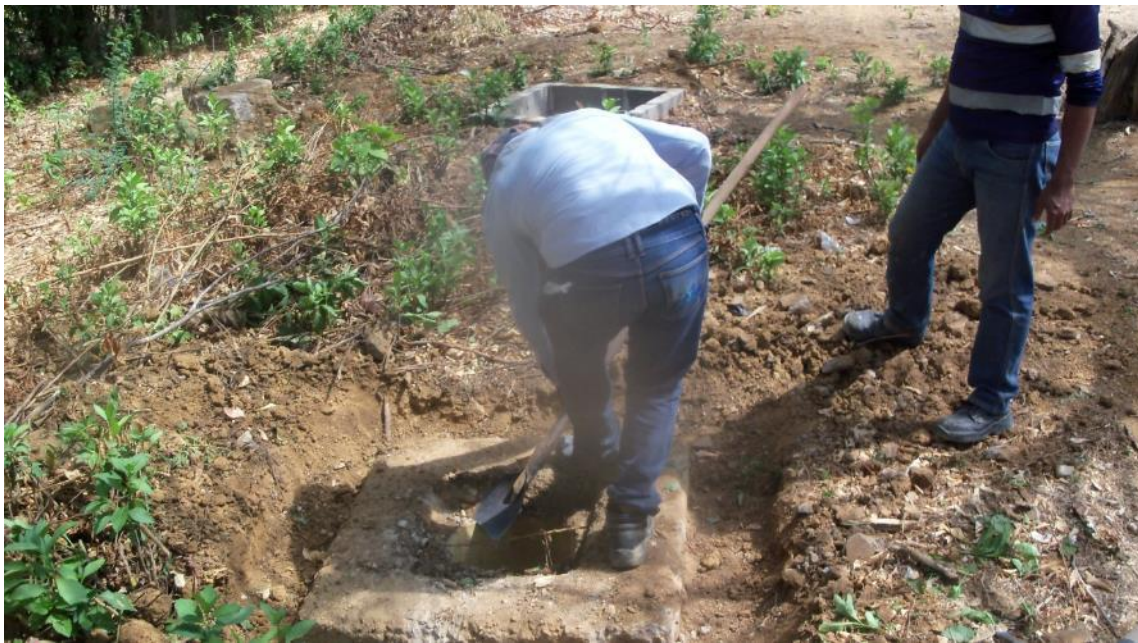
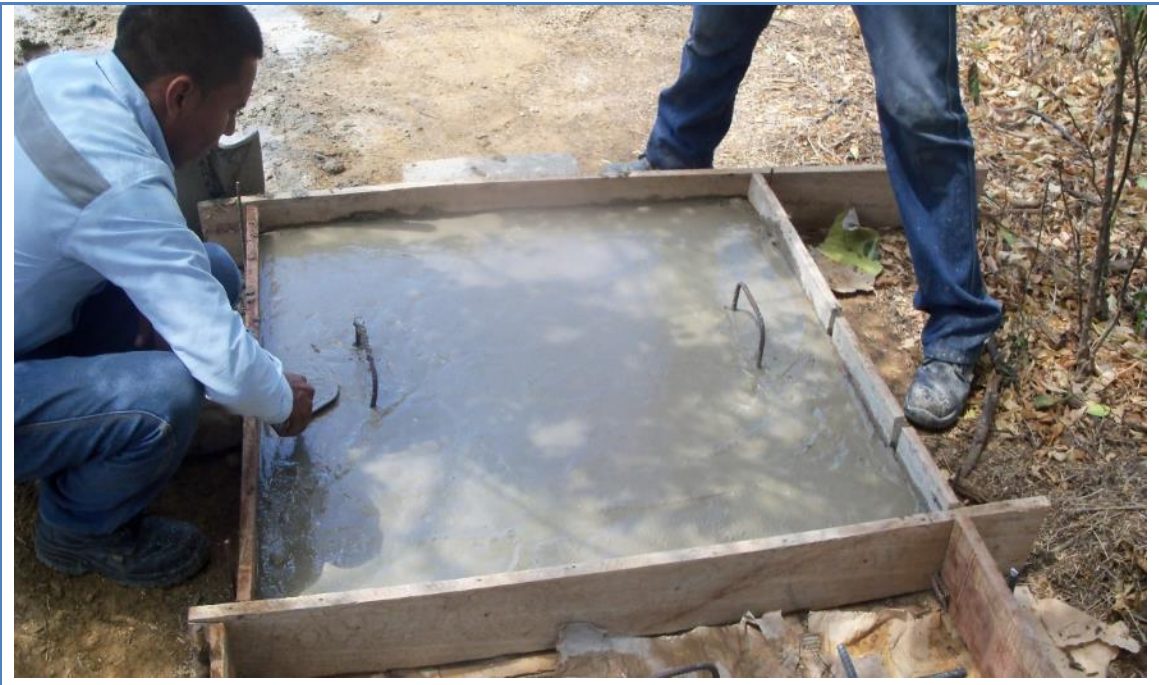
MANTENIMIENTO A CAJAS

Se realizó reconstrucción y mantenimiento a las cajas de purgas y ventosas para evitar la manipulación de personal ajeno a la empresa.

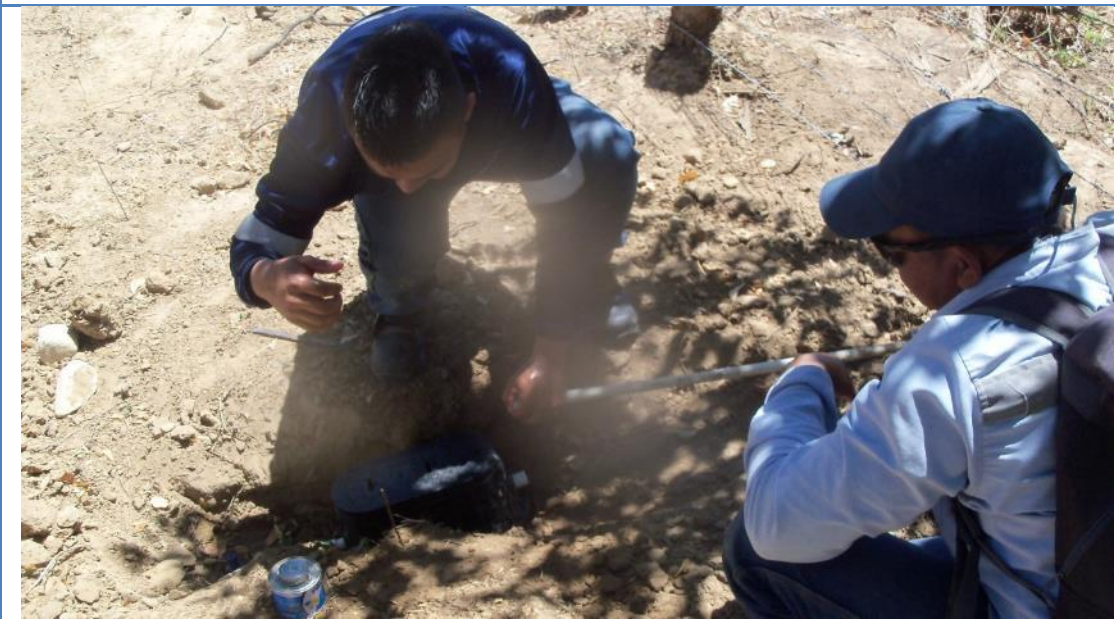
INSTALACIÓN DE MEDIDORES

Se instalaron medidores a usuarios de línea de conducción, con el fin de controlar el agua suministrada, bajar el ANC y mejorar el recaudo.

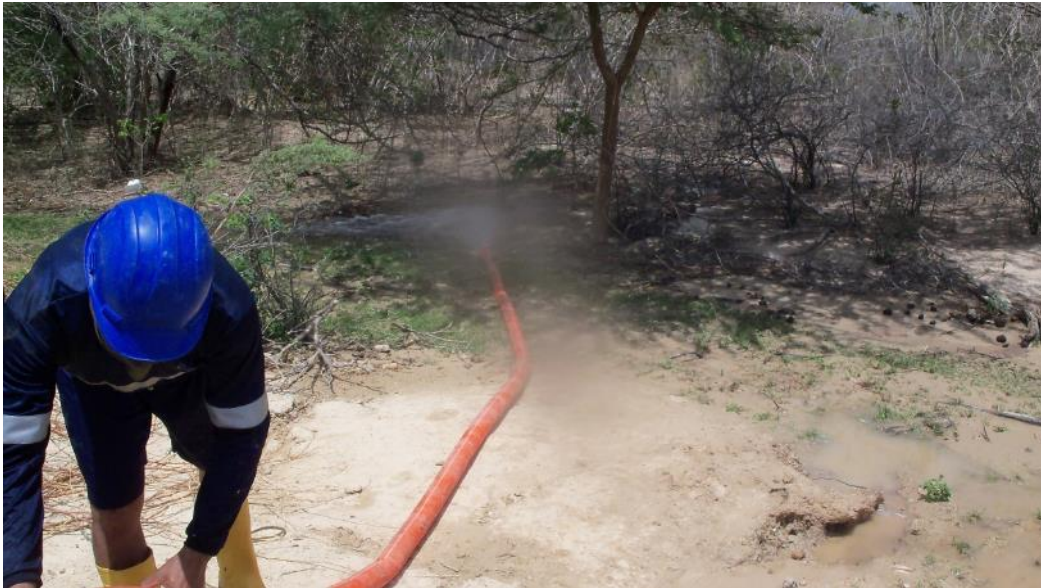
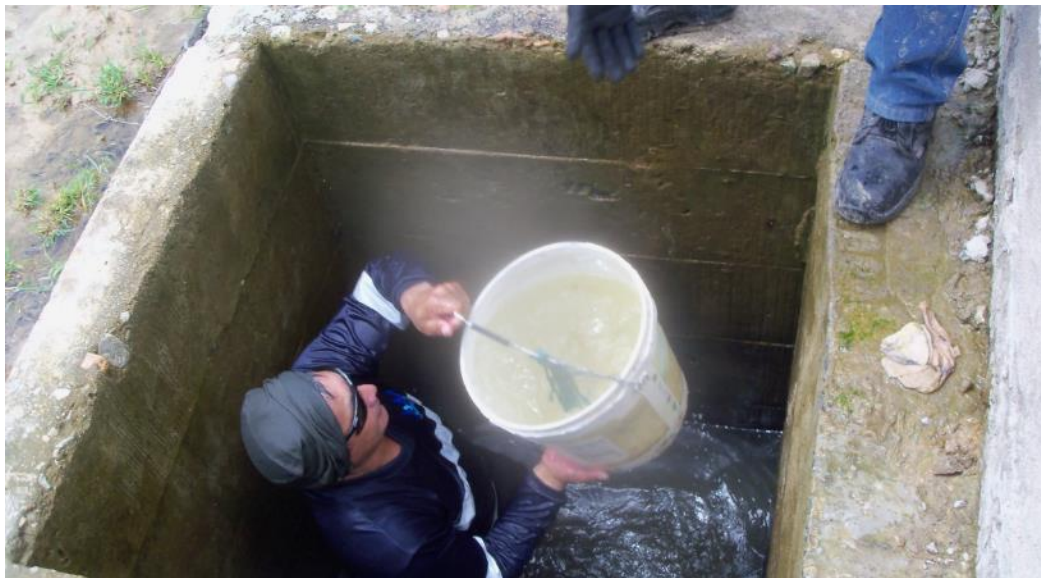
REPARACIÓN DE FUGAS

Una de las actividades diarias de la cuadrilla de línea de conducción es la reparación de fugas, tanto de acometidas como de cajas de purgas y ventosas.

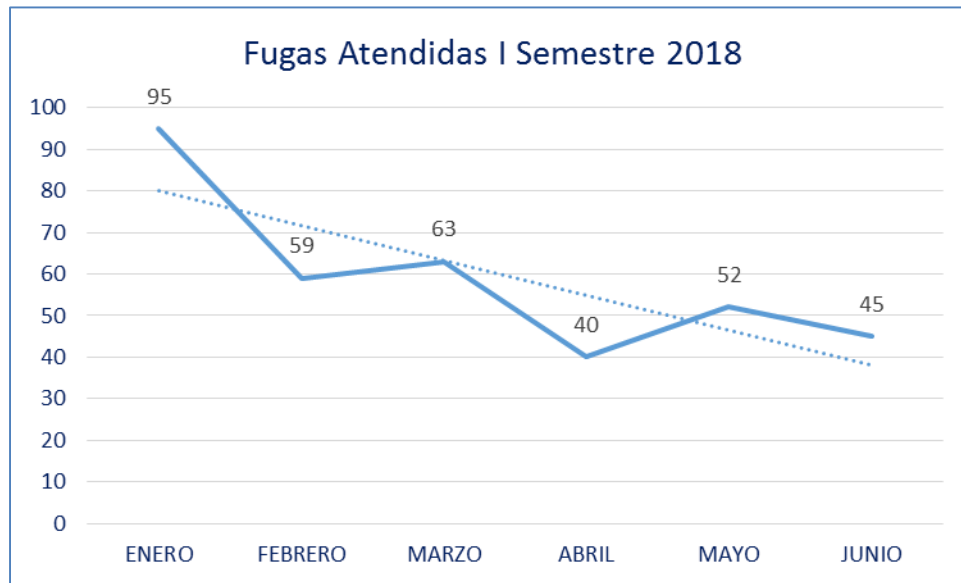
Durante el 1er semestre del 2018 se notó una tendencia en disminución de las correcciones de fugas debido al control y seguimiento a las presiones de cada sector hidráulico en la ciudad. El cuadro ilustra el comportamiento de las fugas atendidas.

Así mismo se presenta el comportamiento grafico de fugas atendidas durante en el I semestre del año 2018.
