## **INFORME DE SEGUIMIENTO A SITIOS DE DISPOSICIÓN FINAL**

**SOCIEDAD DE ACUEDUCTO, ALCANTARILLADO Y ASEO DE  
BARRANQUILLA S.A. E.S.P.  
RELLENO SANITARIO LOS POCITOS**

**SUPERINTENDENCIA DELEGADA PARA ACUEDUCTO,  
ALCANTARILLADO Y ASEO  
DIRECCIÓN TÉCNICA DE GESTIÓN DE ASEO**

**Bogotá D.C., junio de 2019**

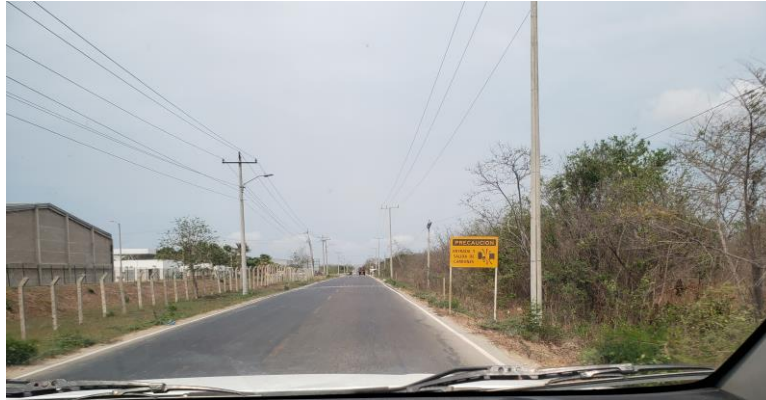
Foto 1. Vía de acceso al relleno.

La vía que conduce al relleno sanitario (Vía Juan Mina – Tubará) se encuentra debidamente pavimentada en asfalto.

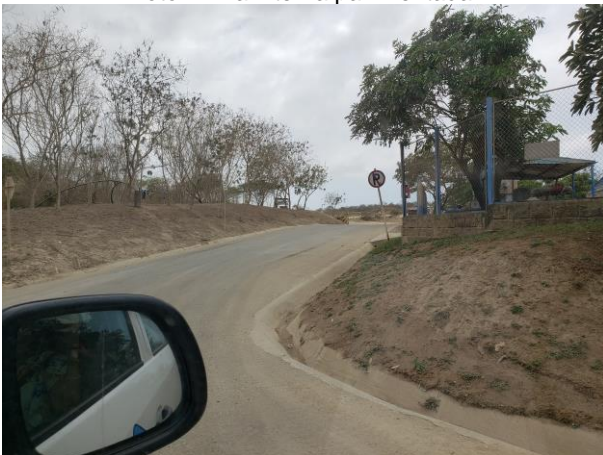
Foto 2. Vía interna pavimentada.

Las vías internas del relleno se encuentran inicialmente pavimentadas en concreto y posteriormente se evidencia que la vía inicia a ser en material afirmado. Las vías internas se observaron en buen estado y sin restricciones de movilidad. Para los mantenimientos de las vías que no están pavimentadas se realiza humedecimiento de las mismas.

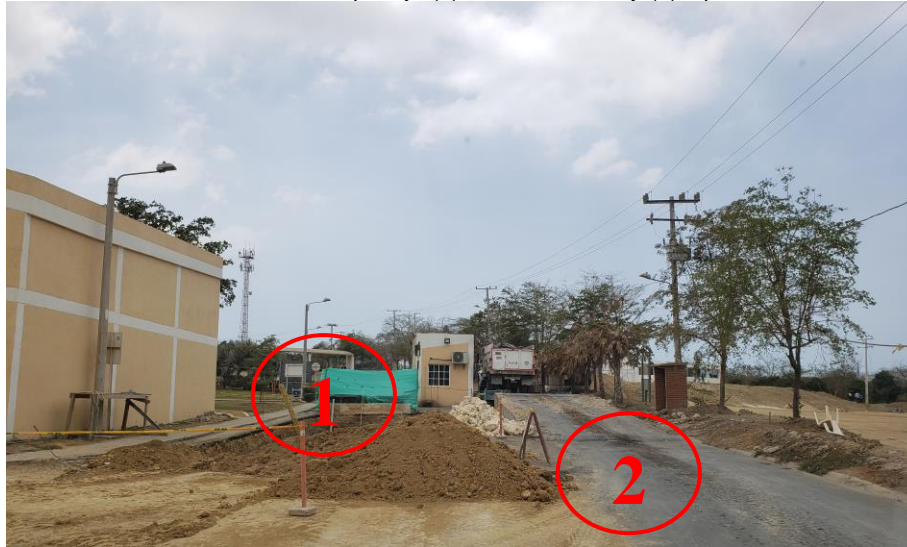
Foto 4. Básculas de pesaje (1) Mantenimiento y (2) Operativa

Al interior del sitio se cuenta con dos básculas electrónicas de 80 toneladas. Se hace pesaje al ingreso y salida de los vehículos a través de un software denominado GEOPORTAL. En este se registra la placa del vehículo y el peso.

Durante la visita se evidenció que una de las básculas no se encontraba operativa debido a que se encontraba realizando obras de mejoramiento de la rampa de acceso.

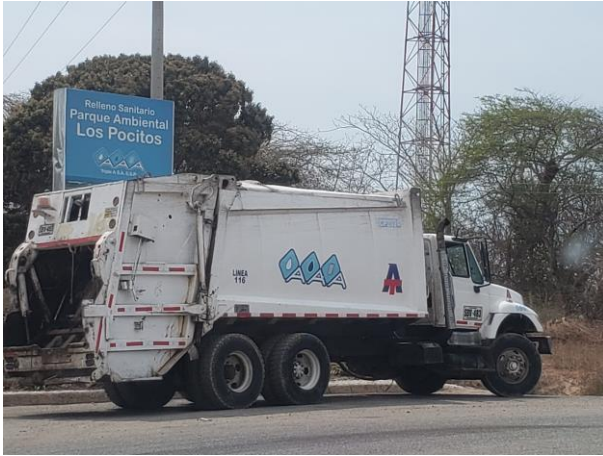
Foto 5. Señal informativa

Al ingreso se evidenció una señal informativa con el nombre del sitio. Así mismo el prestador indicó que la capacidad de disposición remanente se tiene publicada y se actualiza todos los meses en el lugar de disposición final, en la caseta de la báscula de pesaje, siendo así visible para aquellos vehículos que ingresan para la actividad de disposición de los residuos.

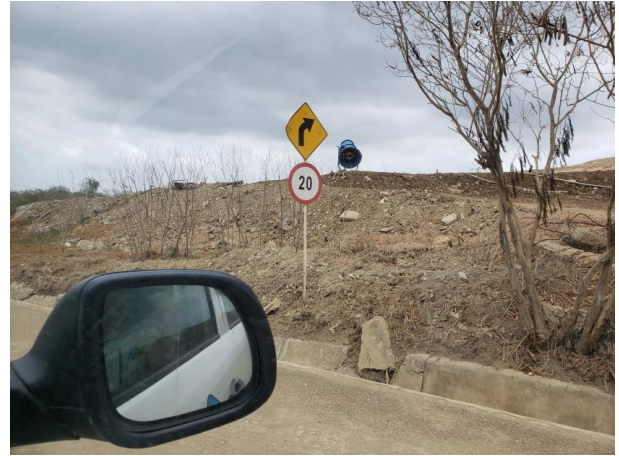
Foto 6. Señalización

El predio se encuentra cerrado perimetralmente y cuenta con la señalización pertinente.

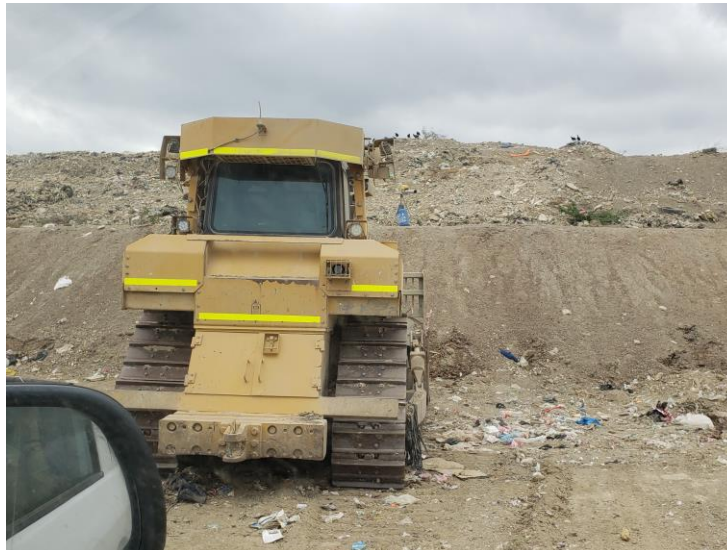
Foto 7. Buldócer realizando labores

En el frente de disposición se observó la maquinaria con la que cuenta la empresa para ejecutar labores de esparcimiento y compactación de residuos. Se observaron 1 buldócer, 1 retroexcavadora, 1 compactador, entre otras maquinarias.

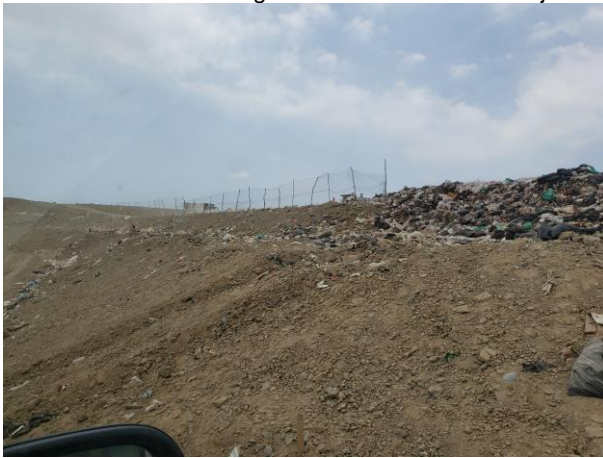
Foto 8. Vehículo ingresando al frente de trabajo

El frente posee la capacidad de atender simultáneamente a 8 vehículos y en promedio se atiende a 180 vehículos al día.

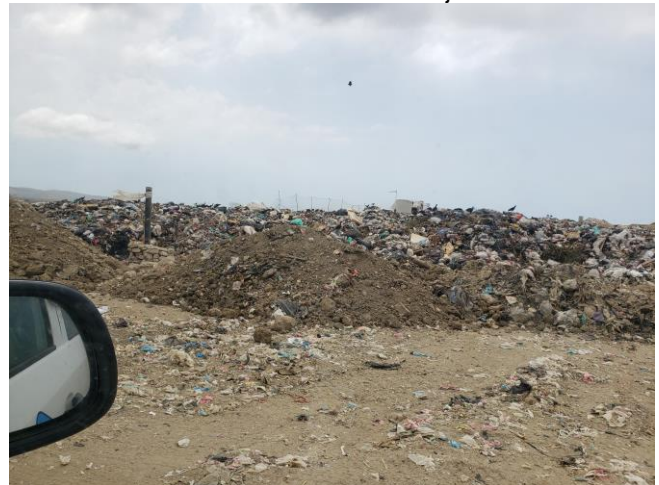
Foto 9. Frente de trabajo

Se apreció todo el frente de trabajo descubierto y con maquinaria realizando obras de acomodación de los residuos. Se evidenció que las demás zonas del relleno sanitario se encontraban cubiertas con material terreo. El prestador indicó que durante la época invernal se utiliza también material sintético negro-verde para el cubrimiento diario de los residuos.

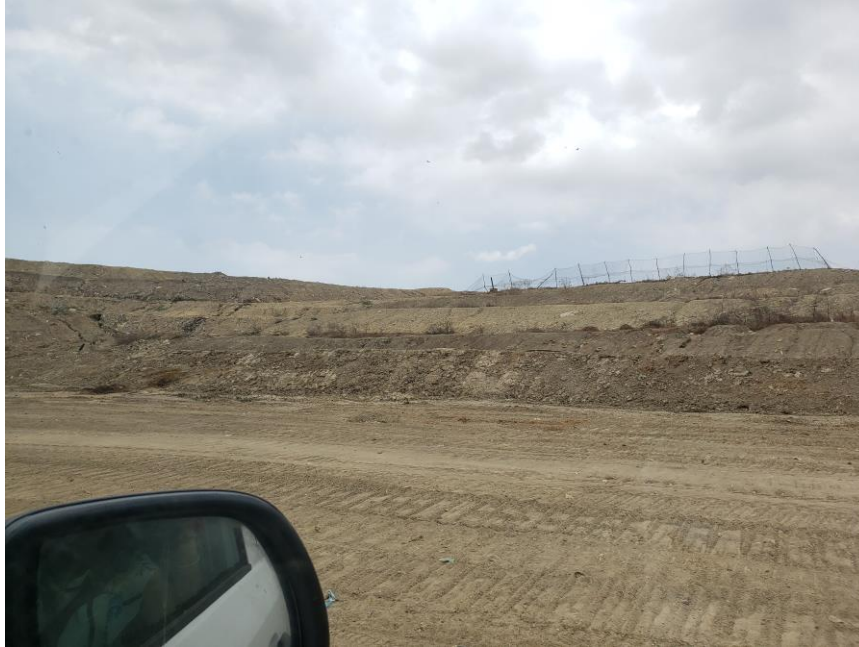
Foto 10. Cubrimiento zona no operativas.

El cubrimiento de los residuos en las zonas no operativas se realiza con material terreo de 30 cm de altura. No se evidenciaron zonas no operativas sin cobertura.

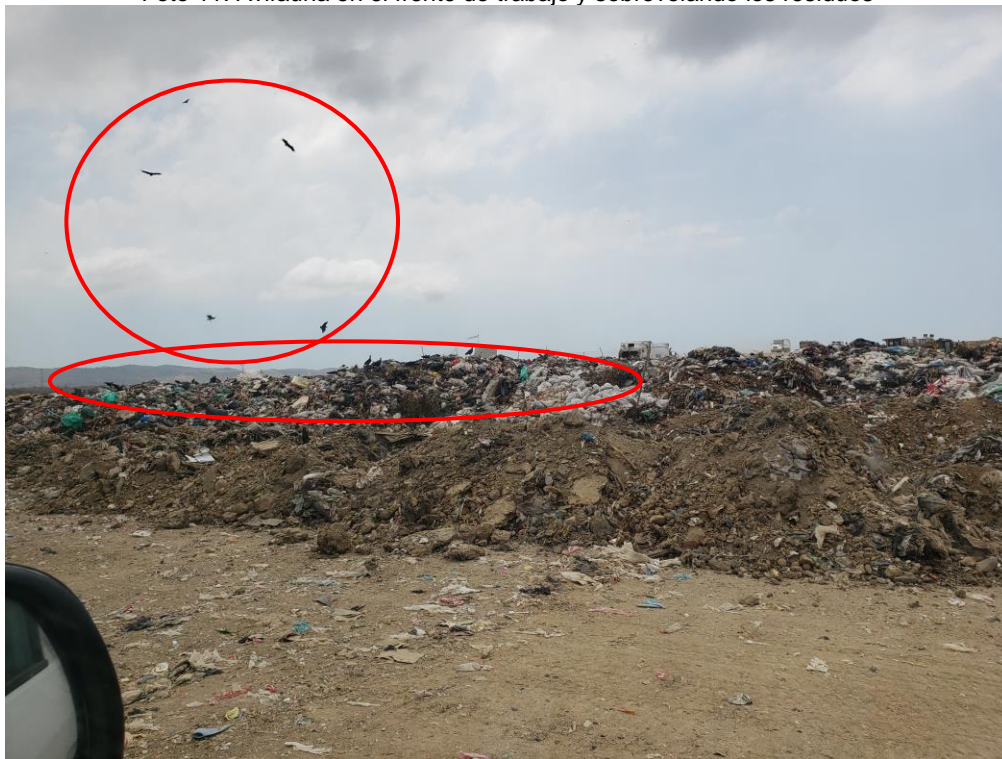
Foto 11. Avifauna en el frente de trabajo y sobrevolando los residuos

Para el control de la avifauna se cuenta con cañones a gas que emiten ruido que ahuyenta a los vectores. Durante el recorrido se observó gallinazos sobrevolando el perímetro del predio y en

el frente de trabajo. También se informó que se realiza fumigación 2 veces por semana para el control de los vectores a través de la empresa Fumitecnica.

En ese sentido, se estaría presentando un presunto incumplimiento de lo dispuesto en el numeral 6 del artículo 2.3.2.3.3.1.9 Criterios operacionales del Decreto 1077 de 2015 que indica:

**“ARTICULO 2.3.2.3.3.1.9. Criterios operacionales.** *La persona prestadora del servicio público de aseo en la actividad complementaria de disposición final, deberá garantizar, entre otras, el cumplimiento de las siguientes condiciones durante la fase de operación:*

6. Control de vectores y roedores.”

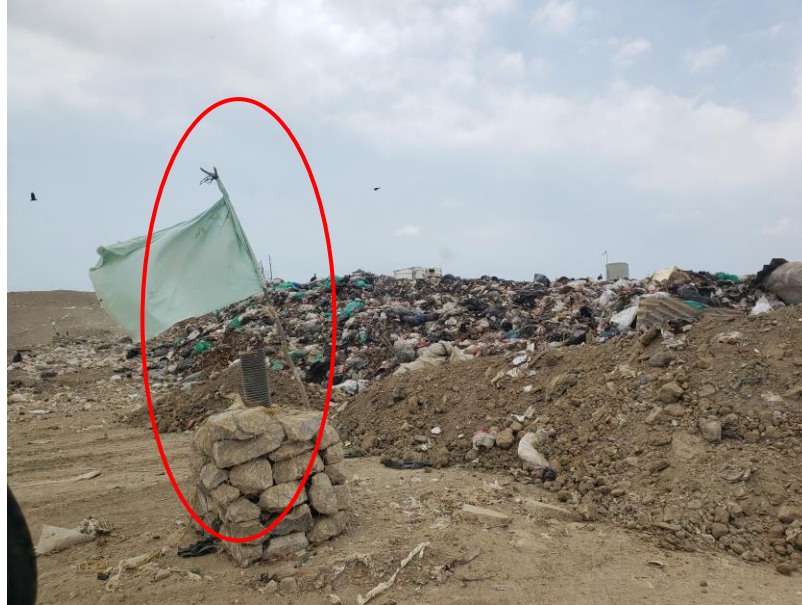
Foto 12. Chimenea frente de trabajo

De acuerdo con lo informado el control de gases se realiza mediante extracción pasiva por chimeneas. Anteriormente se realizaba la extracción forzada del gas para su posterior quema. Sin embargo, el prestador manifestó que actualmente esta actividad está suspendida y que posteriormente se planea retomarla. La quema de los gases producto de la actividad de disposición final se encuentra incluida dentro del Estudio de Impacto Ambiental del proyecto.

Se cuenta con tuberías en dren francés perforada con recubrimiento de piedra con separación cada 25 metros. El número total de chimeneas a la fecha es de 187.

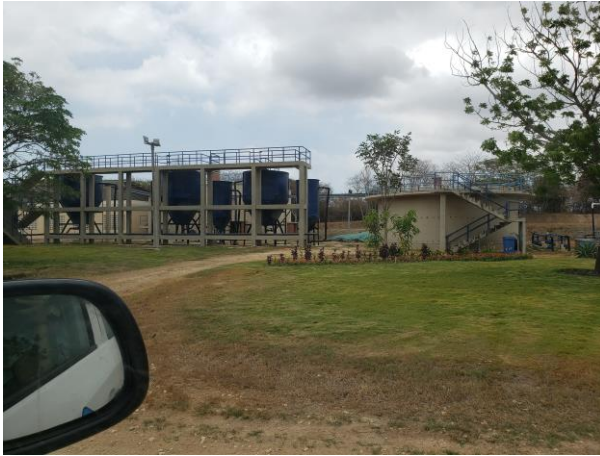
Foto 13. Planta de tratamiento de lixiviados.

La planta de tratamiento de lixiviados cuenta con procesos físico-químicos y biológicos. Sin embargo, de acuerdo con lo informado por el prestador únicamente se encuentra operativa la parte físico-química. Se trata en promedio 3 l/s. El lixiviado tratado es utilizado a través de aspersores dentro del predio para humedecer el terreno y evitar el levantamiento de polvo.

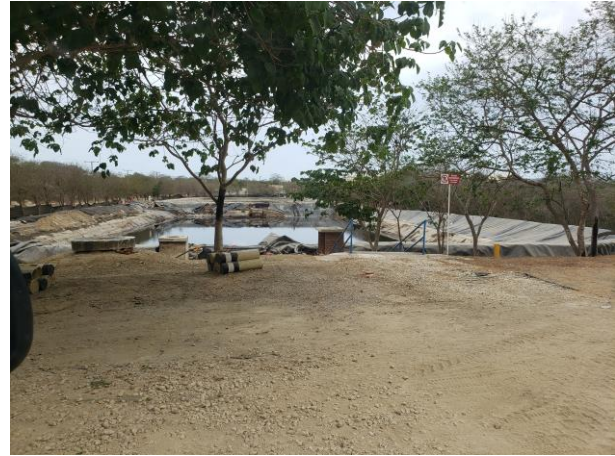
Foto 14. Piscina de almacenamiento

Las piscinas de almacenamiento cuentan con capacidad de 44.000 m<sup>3</sup>, durante la visita se evidenció que estas cuentan con borde libre mayor al metro de altura.

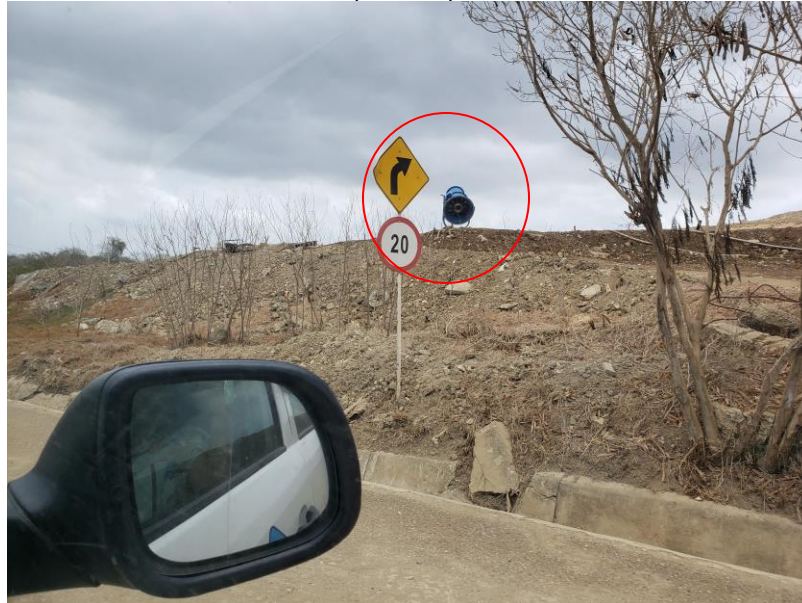
Foto 15. Aspersion líquido tratado.

De acuerdo con lo establecido en la licencia ambiental, se debe realizar tratamiento a los lixiviados producidos en el sitio de disposición final y posteriormente este líquido tratado debe ser recirculado sobre la masa de residuos.

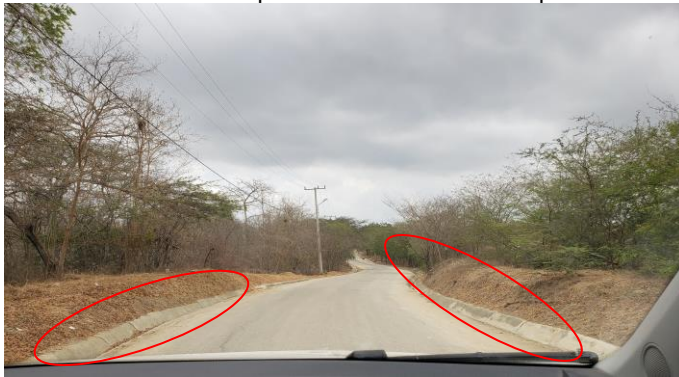
Foto 16. Canales perimetrales vías internas parte 1.

El sistema de drenaje de aguas de escorrentía y de lluvia se encuentra conformado por canales en concreto a los costados de las vías del sitio de disposición final y en el borde perimetral de las celdas de disposición. El prestador informó que se realiza mantenimiento de acuerdo con la necesidad.

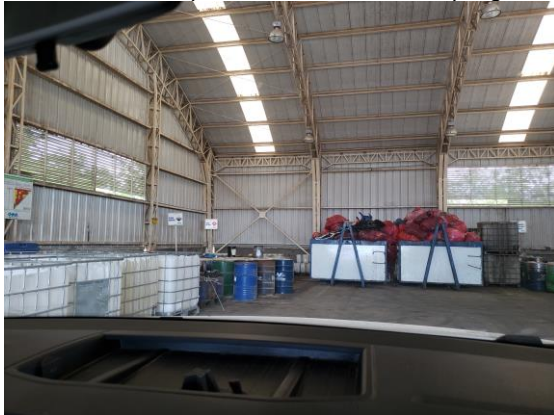
Foto 18. Zona de procesamiento residuos peligrosos

El sitio de disposición final cuenta un espacio para la recepción y manejo de los residuos peligrosos. Así mismo, cuenta con 2 celdas de seguridad en uso para la disposición de residuos peligrosos. Se evidenció una nueva celda para continuar con la esta actividad. Lo anterior se encuentra dentro de lo permitido por la modificación de licencia obtenida mediante Resolución No. 816 de 2011.
