## **RESOLUCIÓN # SSPD – 20231000866565 DEL 27/12/2023**

**“Por la cual se ordena la toma de posesión de la Compañía de Servicios Públicos de Sogamoso S.A ESP (COSERVICIOS S.A. ESP)”**

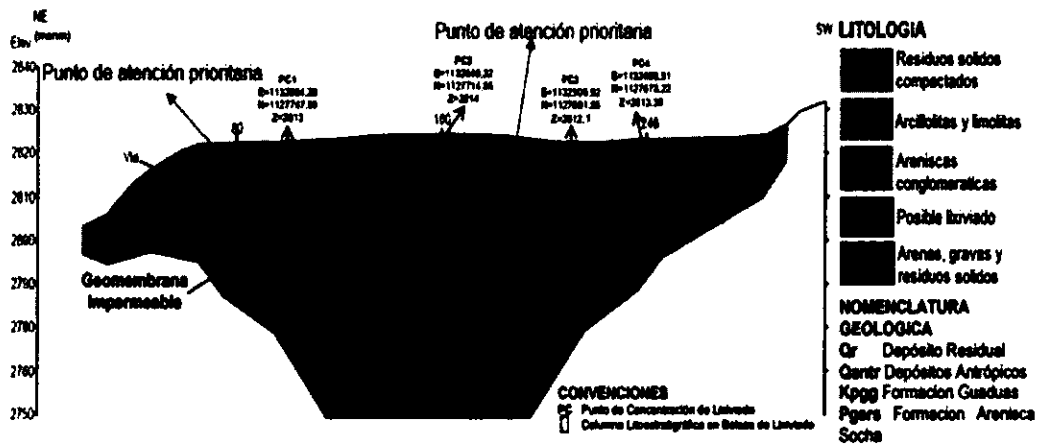
**Imagen 1. Resultado de la tomografía eléctrica terraza 12C**

"Los resultados del estudio presentan modelos aproximados en relación a concentraciones de fluidos, bien sea lixiviados, aguas subsuperficiales o una mezcla de ambos al interior de los vasos A y B de la terraza 12, basados en la respuesta geofísica del relleno antrópico y el medio geológico subyacente a la superficie, por tanto, para realizar análisis cuantitativos se recomienda que los estudios se complementen con mediciones e información directa del sitio, tal como perforaciones y registros de monitoreo en piezómetros".

La cuantificación de concentraciones de lixiviados debe tomarse como una simplificación, debido a que existe una red de flujo al interior de la terraza 12, con emanaciones o afloramientos en las partes bajas de los vasos, y con zonas de aporte e infiltración (suponiendo que hay percolación de agua lluvia), por tanto, no se debe tomar como un nivel estático y constante, si no como un sistema variable que por un lado es alimentado y por otro está descargando flujos en afloramientos en superficie.

Se recomienda continuar la exploración y control ambiental a medida que avancen la operación de la Terraza 12 mediante ensayos geofísicos de alta precisión como tomografías de resistividad eléctrica 2D con el fin de precisar la ubicación de flujos de

Para reducir la concentración de lixiviados en los vasos A, B y C en la Terraza 12 se recomienda aumentar el control del manejo de aguas lluvias, de coberturas finales y asegurar el cierre de grietas en el instante en el que se presenten. (...)” (Subrayado fuera de texto).

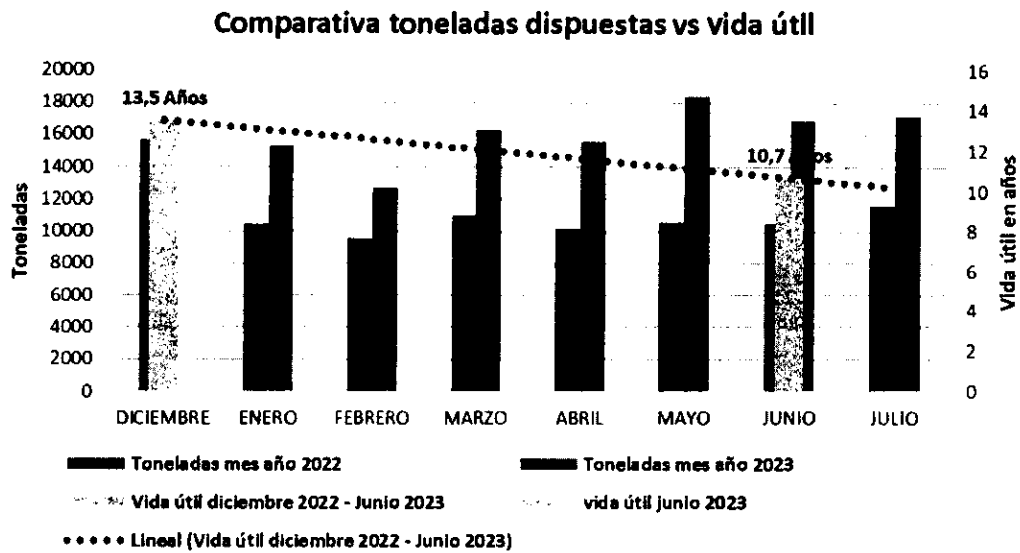
### Gráfica 1. Comparativas toneladas dispuestas vs vida útil Pírgua.

Cabe advertir que, en el departamento de Boyacá únicamente el relleno sanitario Pírgua localizado en Tunja se encuentra en capacidad de recibir los residuos provenientes de los municipios de dicho departamento, que venían disponiendo en el relleno Terrazas del Porvenir en Sogamoso, y es por ello que desde diciembre de 2022 se generó una nueva e inesperada presión sobre el Relleno Sanitario Pírgua, derivada de la recepción de una mayor cantidad de residuos sólidos, provenientes de aquellas áreas de prestación que disponían en el relleno sanitario Terrazas del Porvenir.

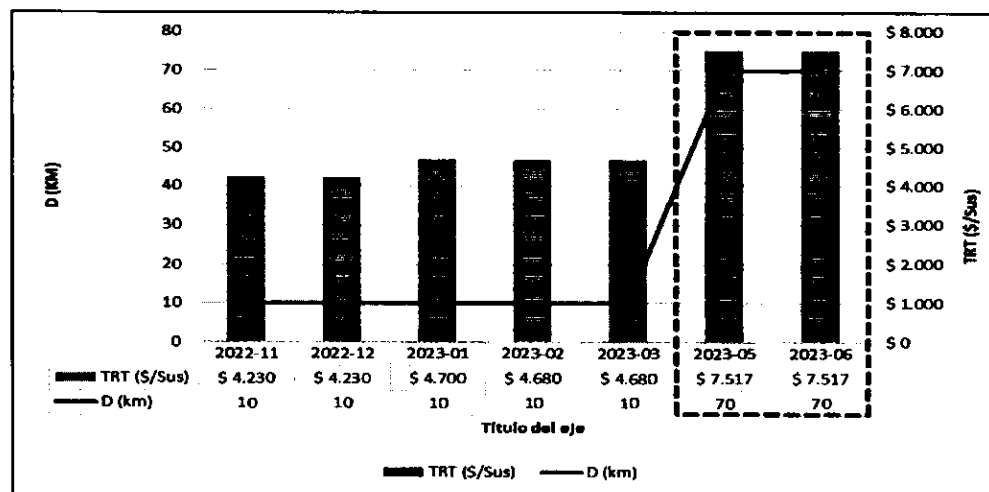
**Gráfica 2. Incremento de la TRT a los usuarios de estrato 4 de Sogamoso por cambio del relleno sanitario en función del cambio de la distancia del centroide**

Conforme a lo anterior, el cambio del relleno sanitario de Terrazas del Porvenir a Pírgua, generó un aumento en la TRT, la cual presentó una variación de \$4.680 pesos por suscriptor en marzo de 2023 a \$ 7.516 en mayo de 2023, presentando un incremento de 61% (\$ 2.836) para la tarifa correspondiente al estrato 4, que perjudica a los suscriptores del municipio de Sogamoso. A continuación, se presenta el impacto estimado en pesos para los diferentes estratos y usos:

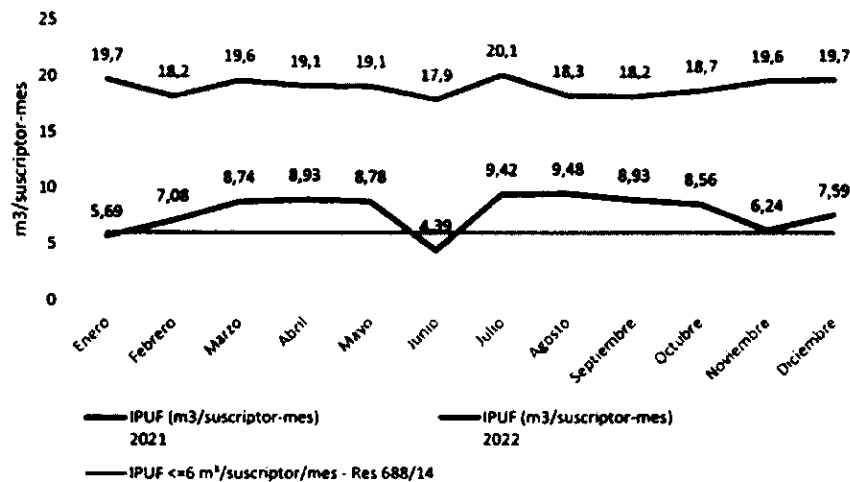
**Gráfica 3. Índice de Pérdidas por Usuarios Facturado (IPUF) - COSERVICIOS S.A. ESP.**

Los anteriores resultados permiten identificar que los valores de IPUF durante la vigencia 2022 (final del año tarifario 6 y primer semestre del año tarifario), se encontraban por encima de lo estipulado por el prestador en las metas de su estudio tarifario.

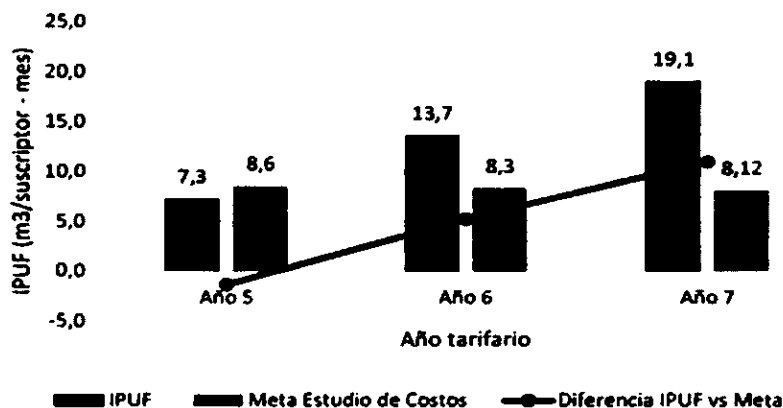
**Gráfica 4 IPUF por año tarifario**

Como se observa en la gráfica, el valor del Índice de Pérdidas por Suscriptor Facturado se encuentra por encima de la meta establecida en el Estudio de Costos y Tarifas para el año tarifario 6 y de manera preliminar para el año tarifario 7, lo anterior al tener en cuenta que la información del IPUF para el año 5 y 7 se tiene de manera parcial y corresponde al promedio de enero a junio de 2021 y de julio a diciembre de 2022 respectivamente.
