**INFORME DE SEGUIMIENTO A SITIOS DE
DISPOSICIÓN FINAL CON VIDA ÚTIL MENOR A 3
AÑOS**

**EMPRESA DE ACUEDUCTO Y
ALCANTARILLADO DE PUERTO ASIS E.S.P.
– E.A.A.A. E.S.P.
“SITIO DE DISPOSICIÓN FINAL KILILI”**

**SUPERINTENDENCIA DELEGADA PARA ACUEDUCTO,
ALCANTARILLADO Y ASEO
DIRECCIÓN TÉCNICA DE GESTIÓN DE ASEO
Bogotá, noviembre de 2018**

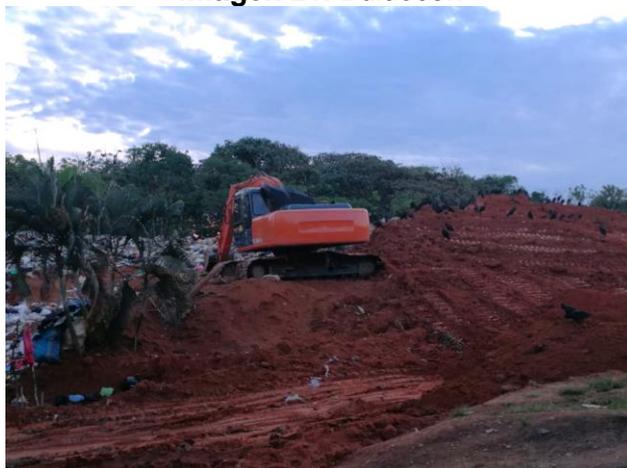
Imagen 21. Buldócer.

Durante la visita se observó una retroexcavadora y camiones, los cuales, de acuerdo con lo informado por el prestador, son del contratista que se encuentra realizando las labores de nivelación.
