1. Identificación del prestador

1.1. Nombre o razón social:	EMPRESAS VARIAS DE MEDELLIN S.A. E.S. P.																																
1.2. Nit:	890905055 -9																																
1.3. ID (SUI - RUPS):	111																																
1.4. Servicio público domiciliario (SPD) prestado objeto de la vigilancia o inspección:	Aseo																																
1.5. Actividad del SPD objeto de la vigilancia o inspección:	Recolección y transporte de residuos no aprovechables, barrido y limpieza de vías y áreas públicas, corte de césped y poda en árboles en vías y áreas públicas, disposición final y aprovechamiento.																																
1.6. Fecha de inicio de operación en la actividad a vigilar o inspeccionar:

<p>Superservicios Superintendencia de Servicios Públicos Domiciliarios</p>	<p>INFORME DE VIGILANCIA E INSPECCIÓN DETALLADA</p>

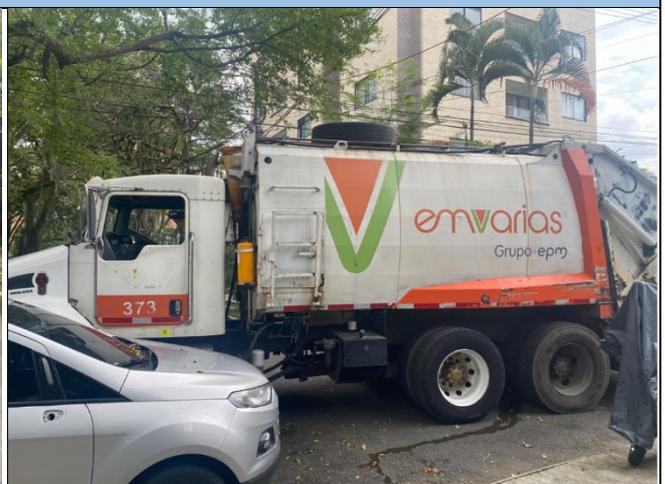
Pérdida de lixiviado en inspección

Teniendo en cuenta que durante la inspección se observó a la mayoría de vehículos con pérdida de lixiviado entre otras fallas técnicas, el prestador manifestó que se encuentra en proceso de adquisición de 50 compactadores de 20 yd³ que permitirán sustituir los vehículos de modelos más antiguos. Según el prestador se espera que estos vehículos ingresen a operación a partir de julio de 2022.

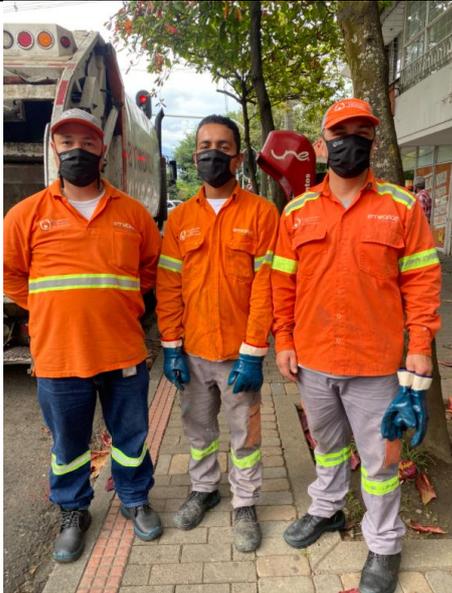
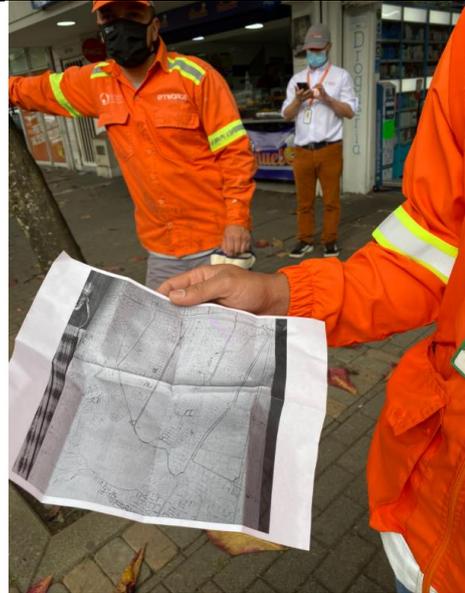
VERIFICACIÓN DE MICRORRUTA 0618319, Z6R183LAS

Plano de la microrruta no legible

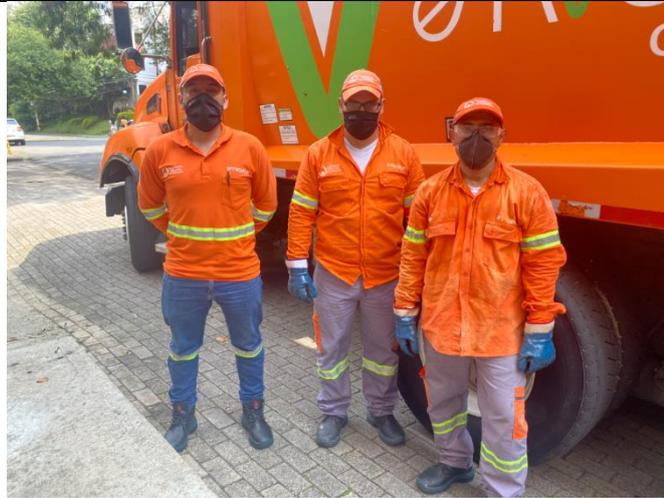
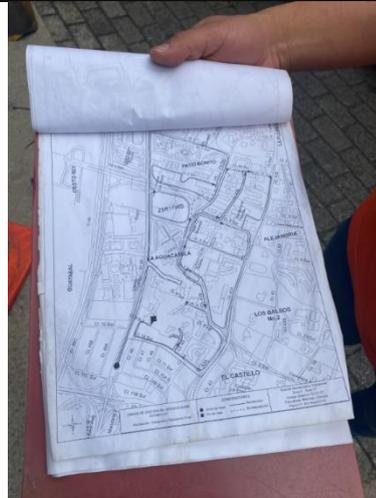
VERIFICACIÓN DE MICRORRUTA 0511601, Z5R17WS

Plano de microrruta que no correspondía a la ruta 0511601

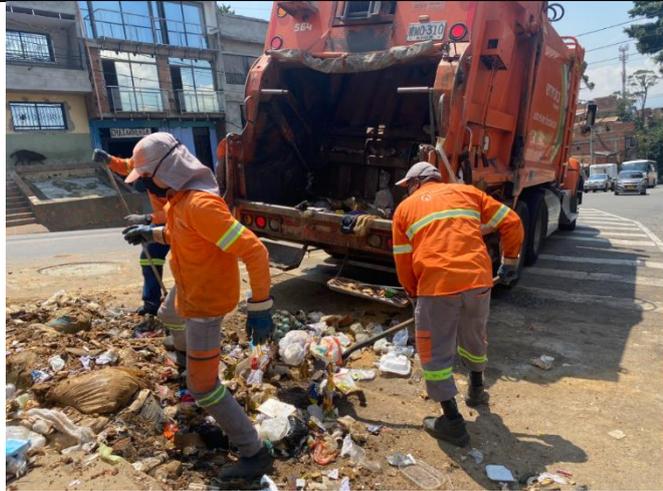
VERIFICACIÓN DE MICRORRUTA 0119119, Z1R19LAS

Recolección de residuos en un punto crítico

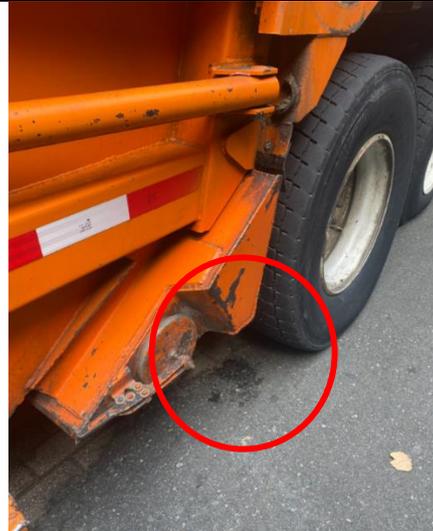
Pérdida de líquido (lixiviado)

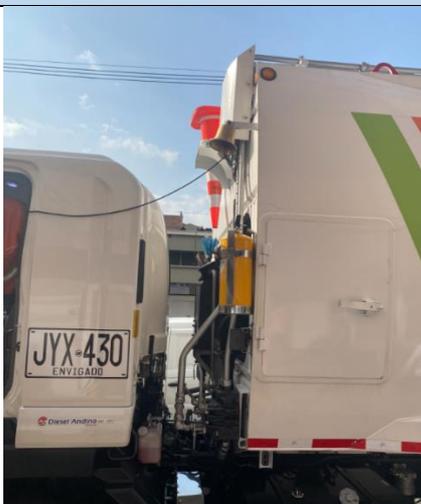
Sin tubo de escape hacia arriba

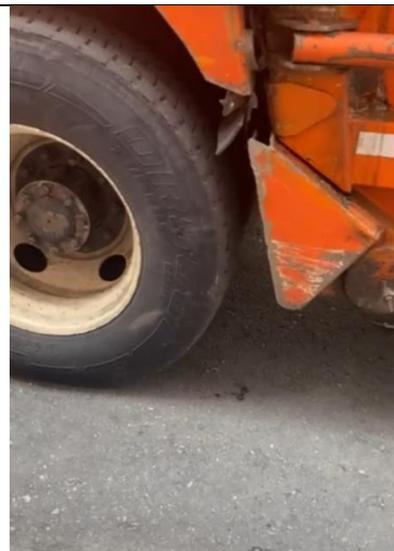
Pérdida de líxiviado

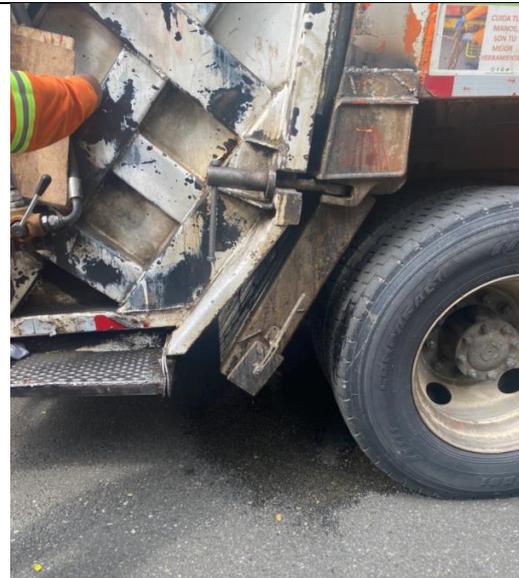
Pérdida de líxiviado

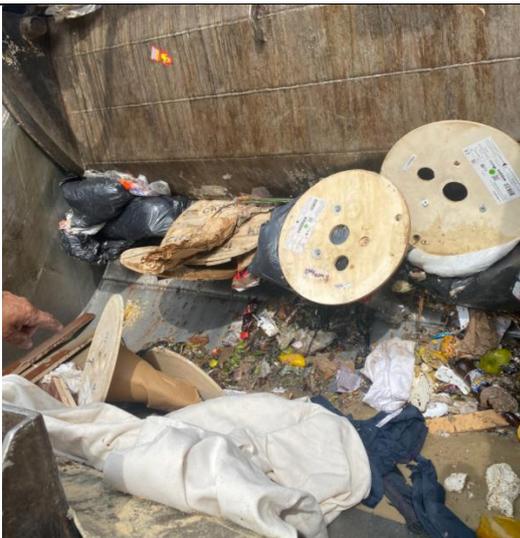
Madera en camión compactador

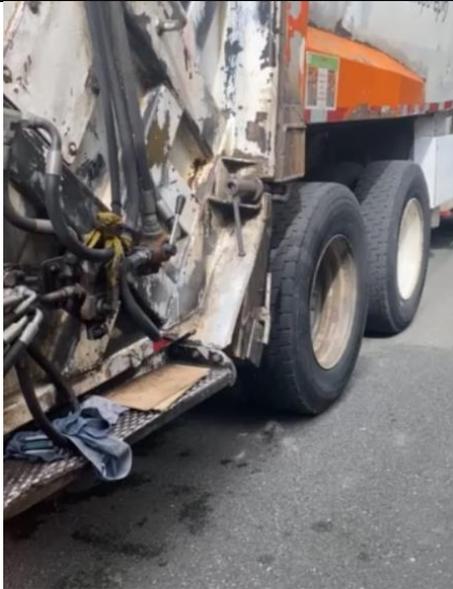
Estribo derecho con obstrucción

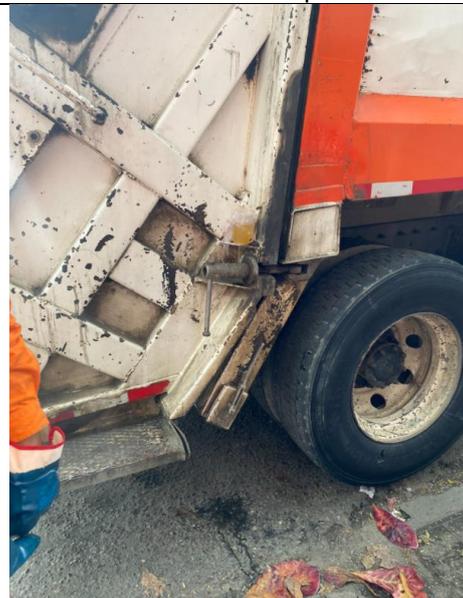
Pérdida de lixiviado

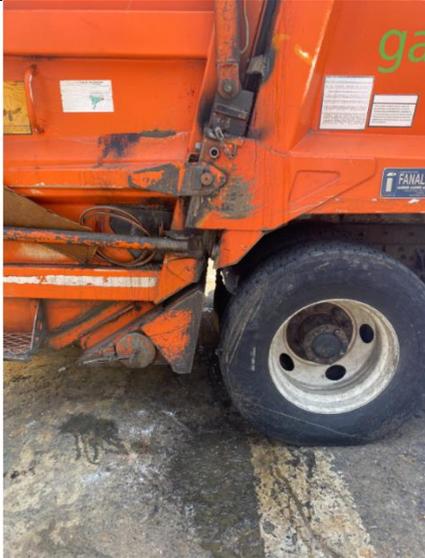
Pérdida de lixiviado

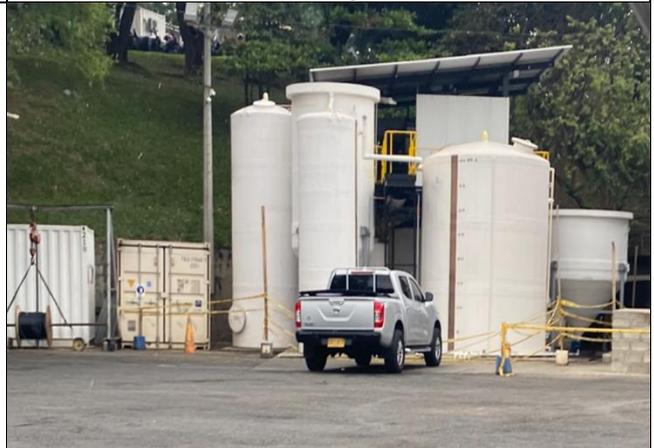
Planta de tratamiento de vertimientos en construcción

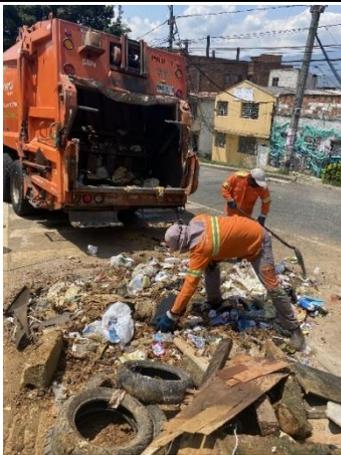
No.	UBICACIÓN	FOTOGRAFÍAS	OBSERVACIONES
1	Barrio Manrique, Carrera 44, entre calles 66 y 67

<p>Este punto crítico se encuentra sobre una vía principal en una esquina, se observaron residuos mixtos llantas y tablas.</p> <p>Durante la inspección se observó que la misma microrruta que atiende la vía principal del Barrio Manrique realizaba la recolección de residuos en este punto crítico.</p>
2	Carrera 52 # 30 y 34 curva coordinadora

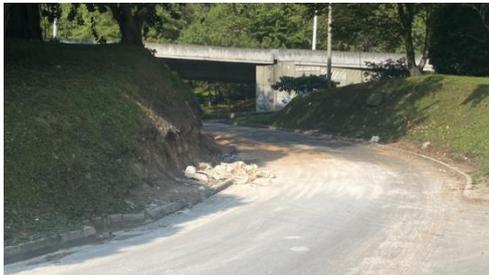
<p>Punto crítico controlado por la empresa el cual queda bajo puentes peatonales, en el momento de la inspección se observaron residuos de construcción y demolición.</p>

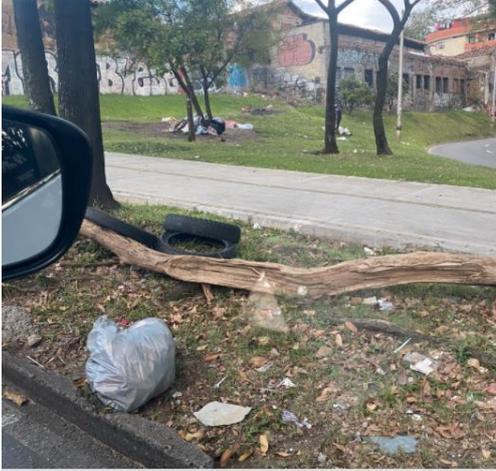
En este sector se observaron puntos críticos y puntos biosanitarios producto de las actividades de aprovechamiento de habitantes de la calle.
4	Cra 70 calle 26 Quebrada Altavista

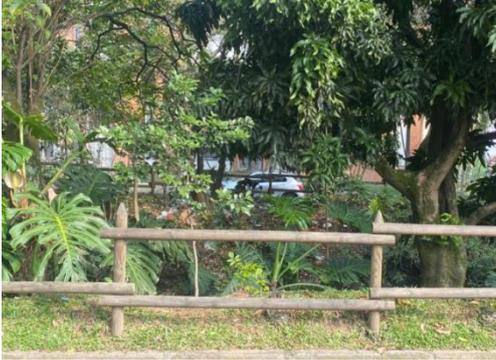
Punto crítico ubicado en uno de los costados de una quebrada, se observaron residuos ordinarios.
5	Carrera 70 con la Iguaná

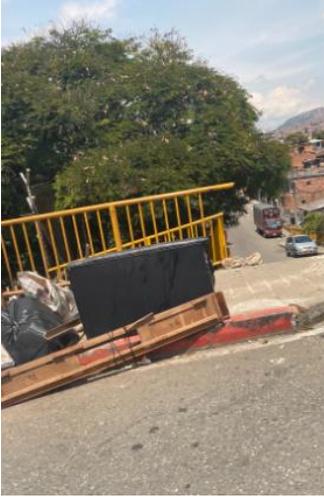
No.	UBICACIÓN	FOTOGRAFÍAS	OBSERVACIONES
	Calle 67 carrera 48A

Punto crítico ubicado sobre vía principal, se observan muebles y residuos de madera.

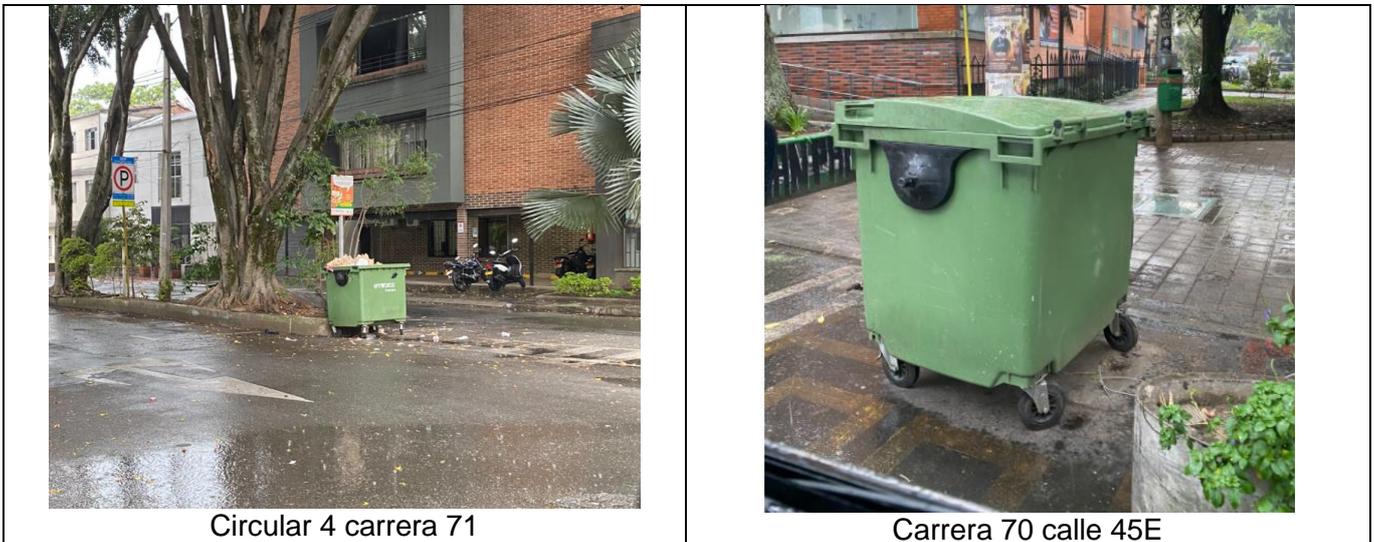
Imagen 29.Verificación de contenedores instalados

La recolección de los contenedores se realiza en camiones compactadores de carga trasera que tienen mecanismos para sujetarlas y se atienden en las rutas en las cuales se atiende cada sector, a continuación, se presenta el registro fotográfico de los contenedores observados en visita, en ambos casos se encontraron en adecuadas condiciones.

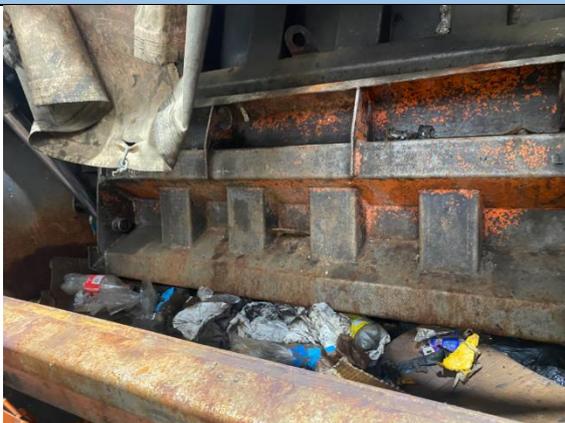
Caja compactadora con residuos en zona de mantenimiento

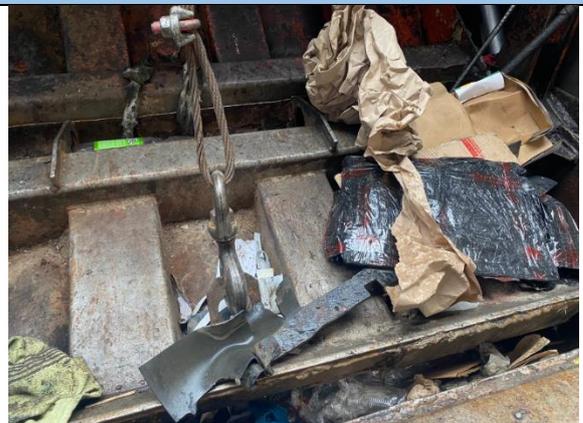
Caja compactadora en zona de parqueo con residuos.

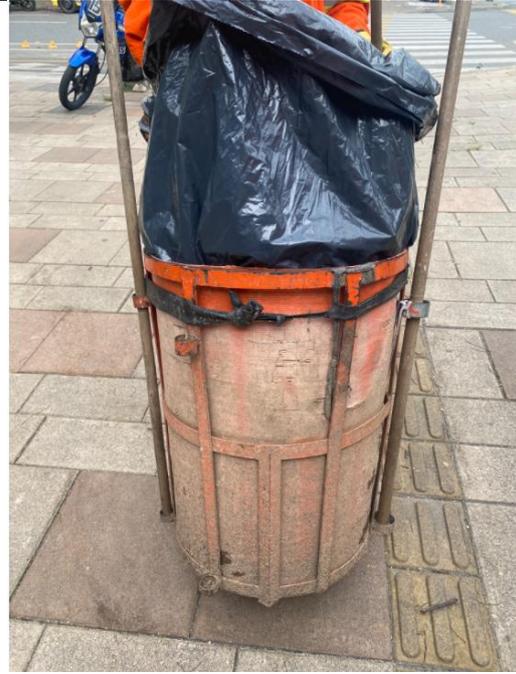
Carro deteriorado en microrruta Z6R201LaS

Así mismo, se evidencia un presunto incumplimiento del artículo 2.3.2.2.4.60. del Decreto 1077 de 2015 debido a que uno de los carros de los operarios de barrido se encontraba deteriorado y se observa adicionalmente que las rutas de recolección de bolsas de barrido informadas por el prestador en la visita no se encontraron en el listado de rutas suministrado, lo cual dificulta las labores de inspección, vigilancia y control de la Entidad.

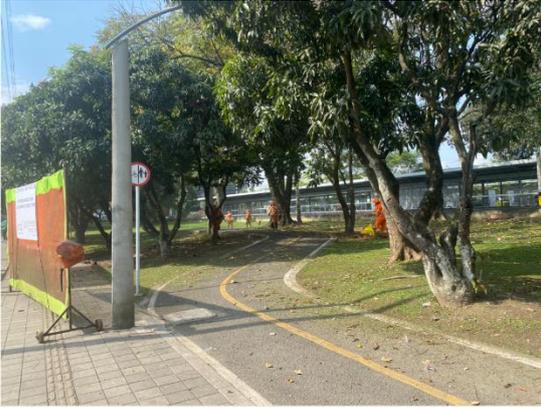
<p>No se observó que el área se encerrara con cinta de seguridad con el fin de aislarla del tráfico vehicular y tránsito peatonal.</p>

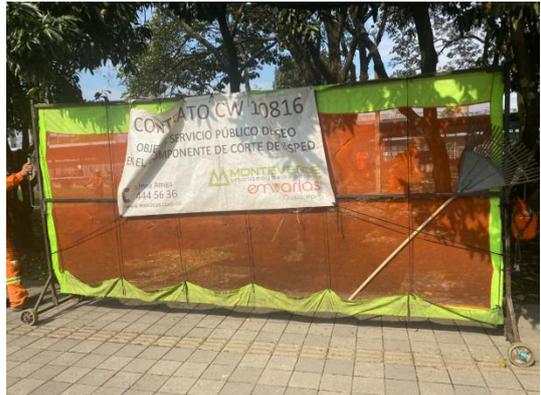
<p>Se observó la tenencia de una malla de seguridad con una altura mayor a 1,50, impidiendo el paso de los residuos impulsados por la ejecución de la actividad.</p>

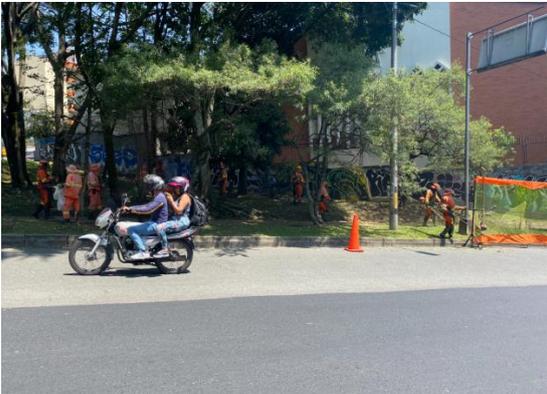
No se observó que el área se encerrara con cinta de seguridad con el fin de aislarla del tráfico vehicular y tránsito peatonal.

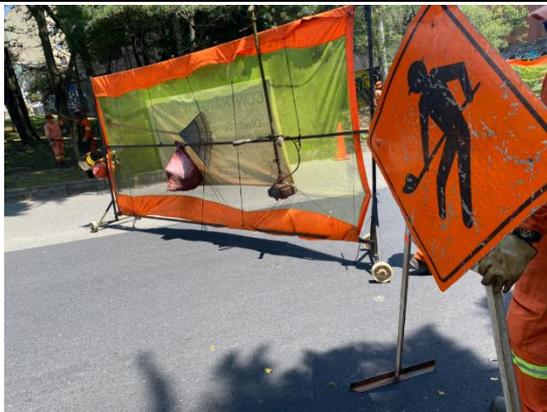
Se observó la tenencia de una malla de seguridad con una altura mayor a 1,50, impidiendo el paso de los residuos impulsados por la ejecución de la actividad.

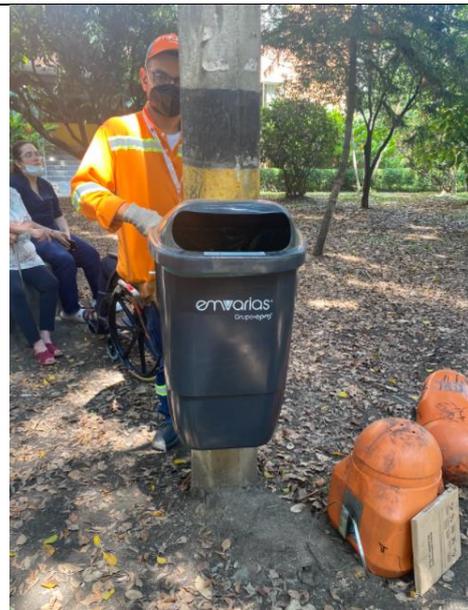
Desmantelamiento de cesta

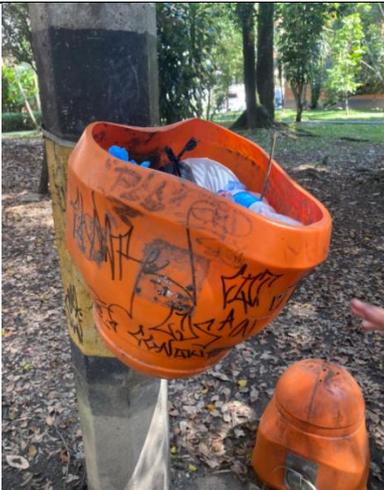
Parque carrera 66A calle 37, cesta a cambiar

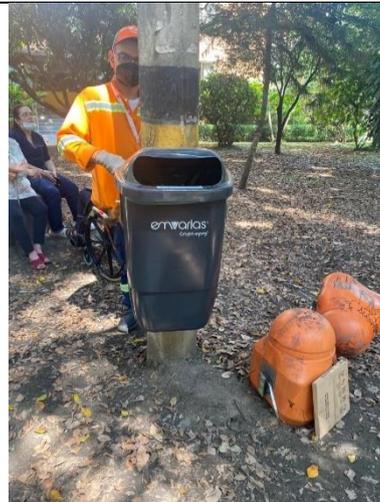
Parque carrera 66A calle 37, cesta nueva

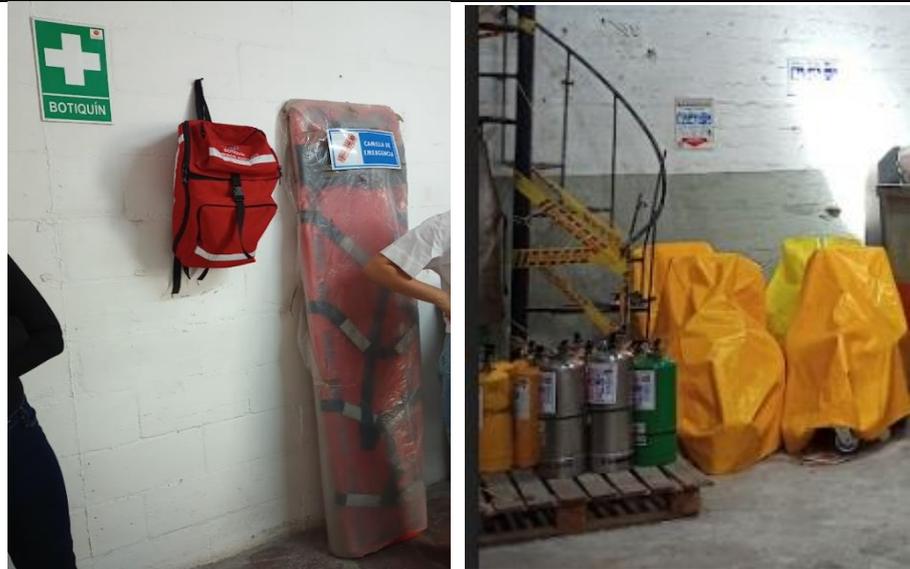
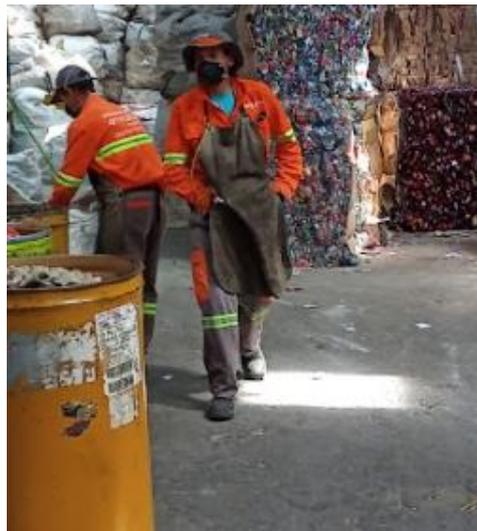
4. Contar con medidas de seguridad industrial.	Cuentan con botiquín, camilla, extintores y los operarios usan overol, botas de seguridad, gorra, tapabocas y guantes.

Medidas de seguridad industrial implementadas en la ECA

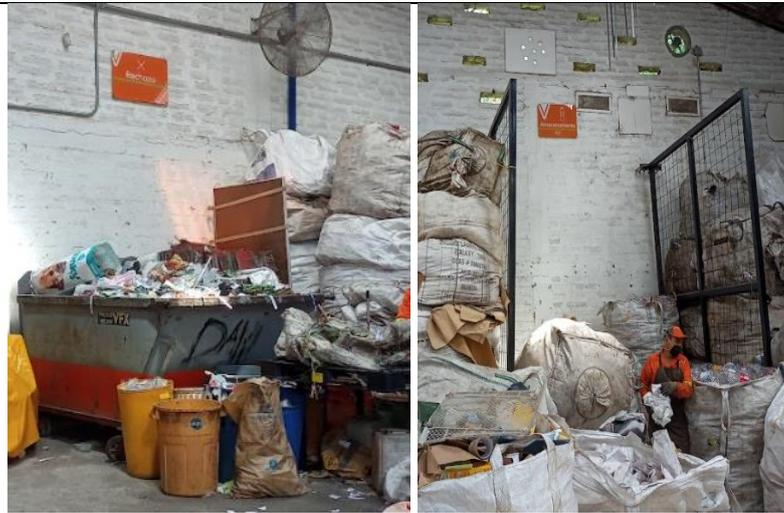
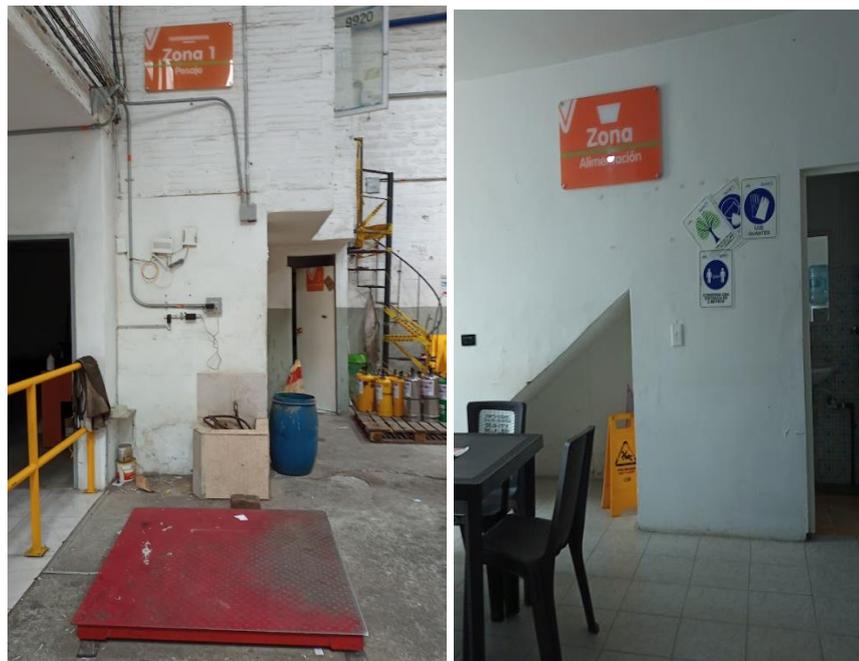
Se evidenció áreas para administración, pesaje, selección, recepción y almacenamiento temporal de materiales aprovechables y para materiales de rechazo.

Áreas operativas de la ECA y su demarcación

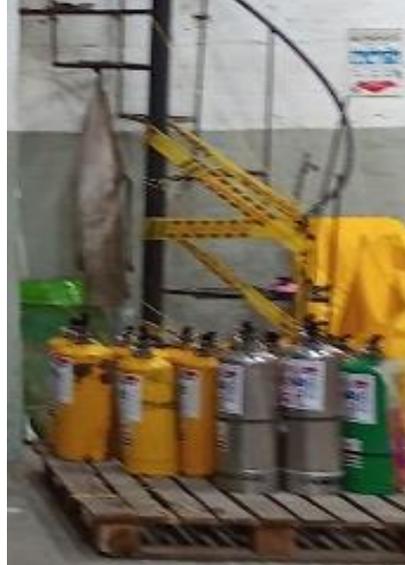
El prestador cuenta con extintores vigentes
Sistemas de prevención de incendios

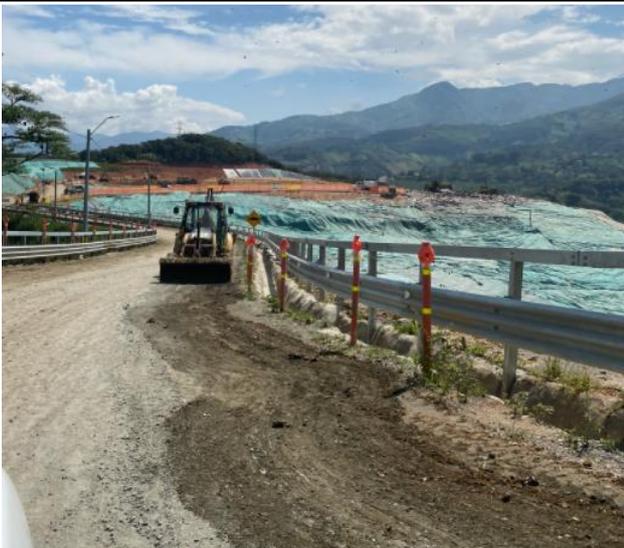
Tramo final que conduce al frente de trabajo canales
perimetrales

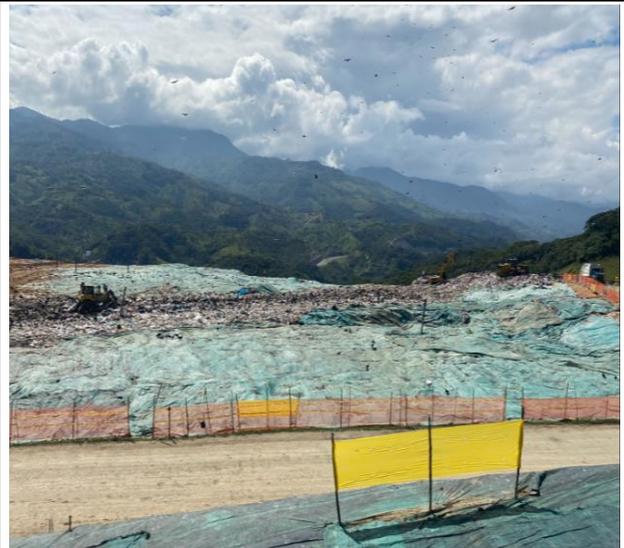
Vaso Activo 12 al momento de la visita

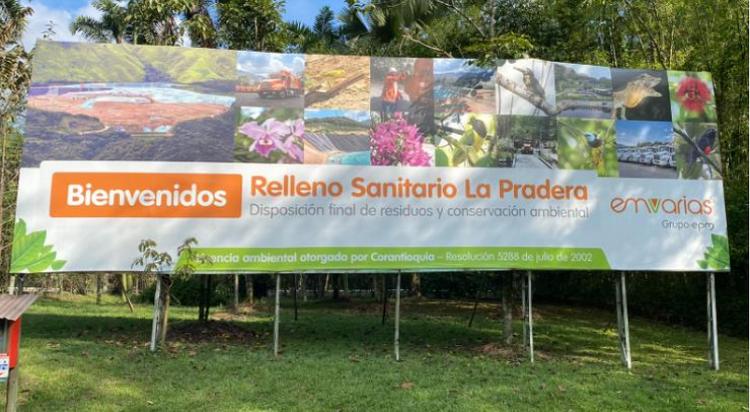
<p>La valla informativa no cuenta con el nombre del municipio, ni la vida útil expresada en volumen y tiempo de capacidad total.</p>
<p><i>Cerramiento perimetral. Que garantice el cierre perimetral del predio.</i></p>

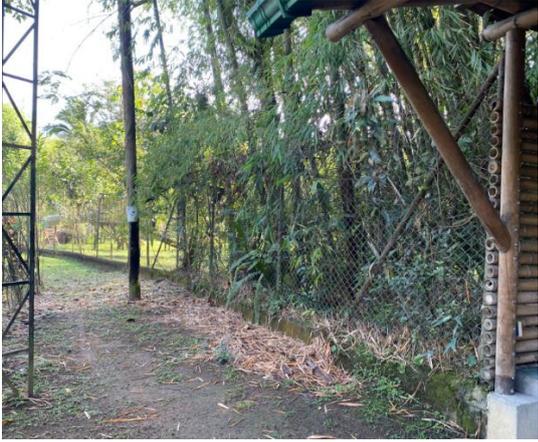
<p>Se observa un cerramiento perimetral del área con cerca viva y con estación y alambre de púas.</p>
<p><i>Puertas de acceso: Que garantice el acceso de vehículos y controle el ingreso de personal ajeno al sitio de disposición</i></p>

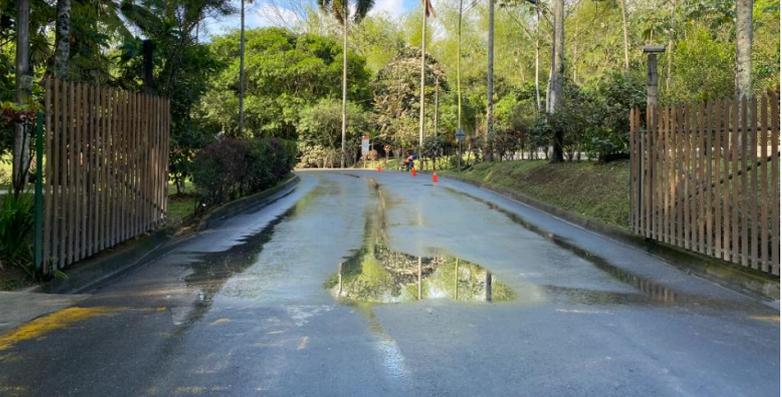
<p>Cuenta con puertas de acceso elaboradas de madera inmunizada, estas puertas permanecen abiertas debido a que la operación del relleno es de 24 horas.</p> <p>Se observaron dos controles de seguridad, que registran el ingreso y salida de las personas y activan el protocolo de seguridad.</p>

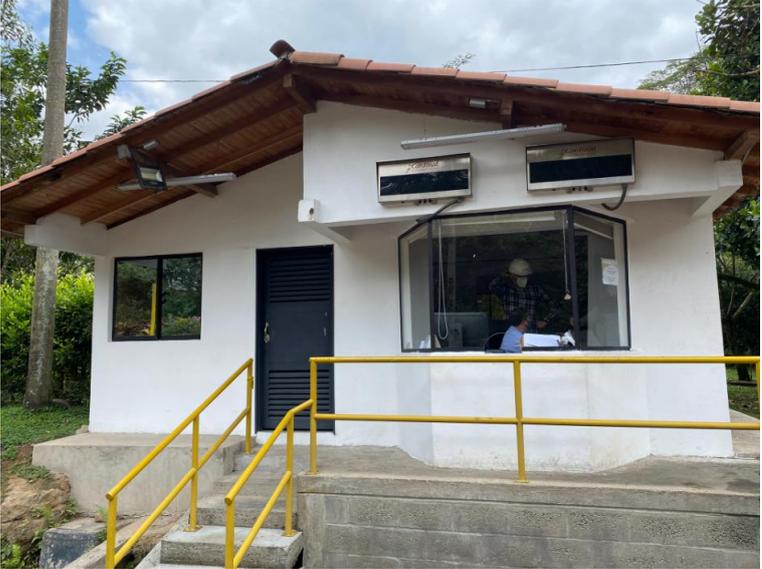
<p>El relleno cuenta con una caseta de pesaje en la cual se realiza el pesaje a la entrada y a la salida de los vehículos y se emite un tiquete a la salida de los mismos.</p> <p>Para sistematizar los datos se utiliza el Software COBOL.</p>

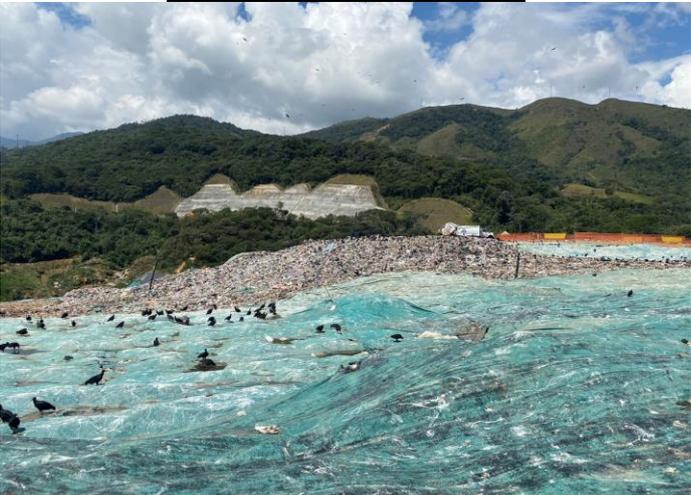
<p>Fuente: Visita febrero 2022</p>
<p>7. Celda diaria. Los residuos sólidos deberán disponerse conforme al diseño y al Reglamento Operativo.</p>	<p>El prestador manifestó que se maneja una celda de 20 x 20, la cual se conforma hasta llegar a una altura de 5 metros y se realiza el realce de las chimeneas, una vez se alcance la altura se cambia la celda y que cada 2 metros se hace prueba de densidad, esto ocurre dos veces en la semana.</p> <p>Sin embargo, esta información no se encuentra consignada en el Reglamento Operativo.</p> <p style="text-align: center;"><u>Celda operativa durante la inspección</u></p>

<p>Fuente: Visita febrero 2022</p>
<p>8. Aplicación de Coberturas. Las coberturas diarias, intermedia y final se realizarán acorde con lo definido en el Reglamento Operativo y las especificaciones técnicas del diseño</p>	<p>En relación con la cobertura diaria el prestador manifiesta que se va moviendo la lona negro-verde y dejando expuesta únicamente la celda de trabajo.</p> <p>Se observó en la vía de entrada a la plataforma p23 con residuos expuestos debido a que el material negro verde se había deslizado, sin embargo, un operario se encontraba rectificando la lona superponiéndola y cosiéndola.</p> <p>En relación con la cobertura intermedia, esta se maneja mediante la aplicación de material terreo, ya que en un corto tiempo se pretende disponer nuevamente en esta área.</p>

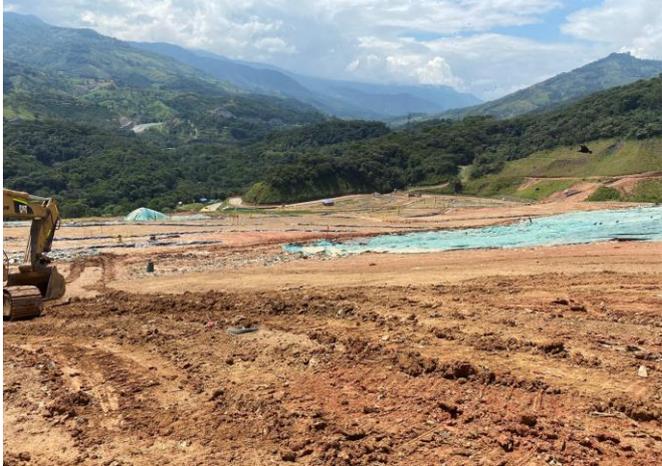
CRITERIOS OPERACIONALES	OBSERVACIONES
	<p>La cobertura final se hace cuando se sabe que no se va a volver a disponer, se hace con una capa de material terreo mayor a 50 cm y cobertura vegetal.</p> <p>Sin embargo, lo informado por el prestador no se encuentra descrito en el Reglamento Operativo.</p> <p>Cobertura intermedia en material terreo y negro verde</p>

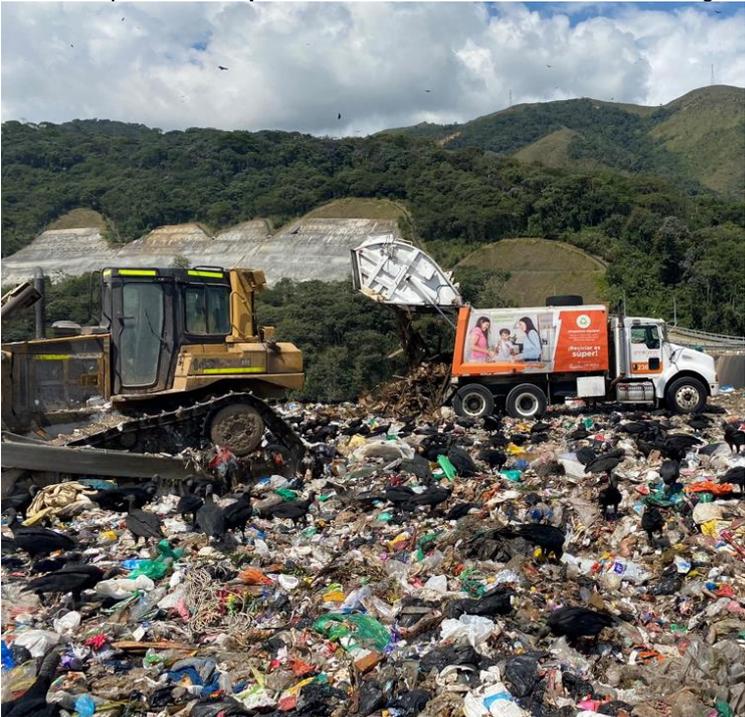
CONDICIONES DE OPERACIÓN	OBSERVACIÓN
<p>Compactación mecánica inmediata una vez realizada la descarga de residuos.</p>	<p>Se observó la compactación mecánica inmediatamente se realiza la descarga por parte de los compactadores y los tractocamiones.</p> <p>Maquinaria trabajando inmediatamente se realiza la descarga</p>

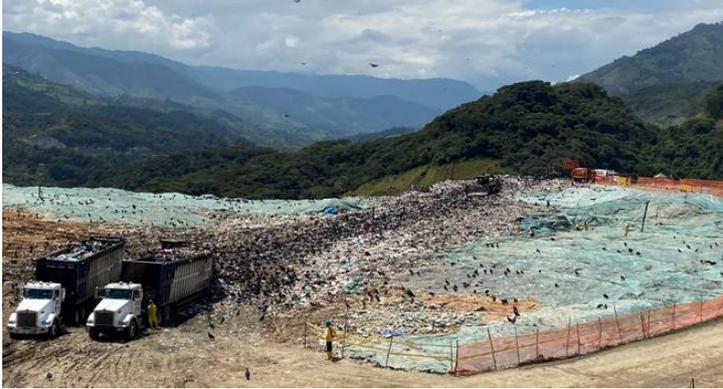
CONDICIONES DE OPERACIÓN	OBSERVACIÓN
<p>Área máxima descubierta en cada uno de los frentes de operación de 3.000 m².</p>	<p>Durante la visita se evidenció que se cuenta con un frente de operación, con dos zonas de descarga. El prestador manifestó que el frente de trabajo en promedio es de 2.200 m².</p> <p>Como soporte allegó los registros del monitoreo del área máxima descubierta de los años 2020 y 2021 donde se observa que ninguno de los registros supera los 3.000 m².</p> <p style="text-align: center;">Vista panorámica del área descubierta</p>

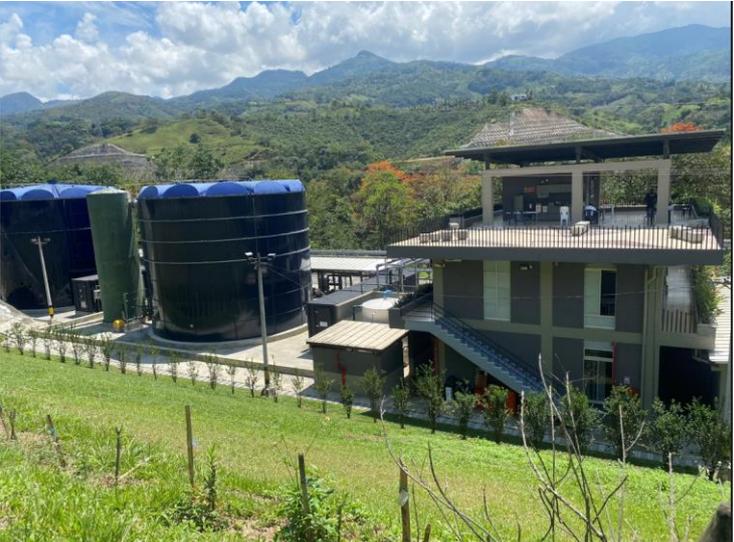
<p>Tratamiento de lixiviados incluyendo la recirculación.</p>	<p>Durante la visita se observó que el prestador cuenta con una planta de tratamiento de lixiviados, que trata un caudal de 12 lt/seg, la cual cuenta con los siguientes procesos:</p> <ul style="list-style-type: none"> • Pretratamiento: laguna de homogenización y las cribas. (remoción de sólidos gruesos y homogenización de cargas) • Tratamiento primario: Sistema fisicoquímico por flotación con aire disuelto, DAF. • Tratamiento secundario: MBR, sistema de reactor biológico de membranas (tanques de nitrificación, desnitrificación y celda de ultrafiltración). • Tratamiento de lodos: Se realiza con lechos de secado y centrifugas deshidratadoras. <p style="text-align: center;">Planta de tratamiento de lixiviados</p>

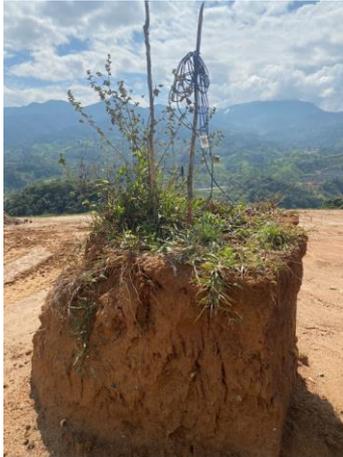
Monitoreo de aguas subterráneas con piezómetros.	Mensual	El prestador manifestó en visita que este monitoreo se realiza de manera semestral, el de calidad de aguas subterráneas y se reporta a CORANTIOQUIA en los informes semestrales. Como soporte entregó los informes de la Caracterización fisicoquímica y microbiológica de agua subterránea

PARÁMETRO	FRECUENCIA	OBSERVACIÓN
		<p>realizada el 05 de octubre de 2021 y el 13 y 22 de julio de 2021.</p> <p>Así mismo, entregó la lectura de los piezómetros para los años 2020, 2021 y hasta el 02/02/2022, realizado dos veces por semana.</p> <p>Piezómetro instalado en el relleno sanitario</p>

<p>Fuente: Visita SSPD febrero 2022</p>
Monitoreo de presencia y calidad de aguas subterráneas.	Mensual	<p>Se realiza de manera semestral el de calidad de aguas subterráneas y se reporta a CORANTIOQUIA en los informes semestrales.</p> <p>Como soporte entregó los informes de la Caracterización fisicoquímica y microbiológica de agua subterránea realizada el 05 de octubre de 2021 y el 13 y 22 de julio de 2021.</p> <p>Por lo anterior, se evidencia que este monitoreo no se realiza conforme a la frecuencia establecida en la Resolución 938 de 2019.</p>
Monitoreo del caudal y calidad del lixiviado.	Mensual	<p>En visita el prestador manifestó que se realiza de manera semestral y se reporta a CORANTIOQUIA en los informes semestrales, así mismo, indicó que se realiza también de manera mensual con un laboratorio certificado.</p> <p>Como soporte se entregó el informe de caracterización fisicoquímica de agua residual no doméstica realizada los días 12 y 13 de octubre de 2021.</p> <p>Por lo anterior, se evidencia que este monitoreo no se realiza conforme a la frecuencia establecida en la Resolución 938 de 2019.</p>

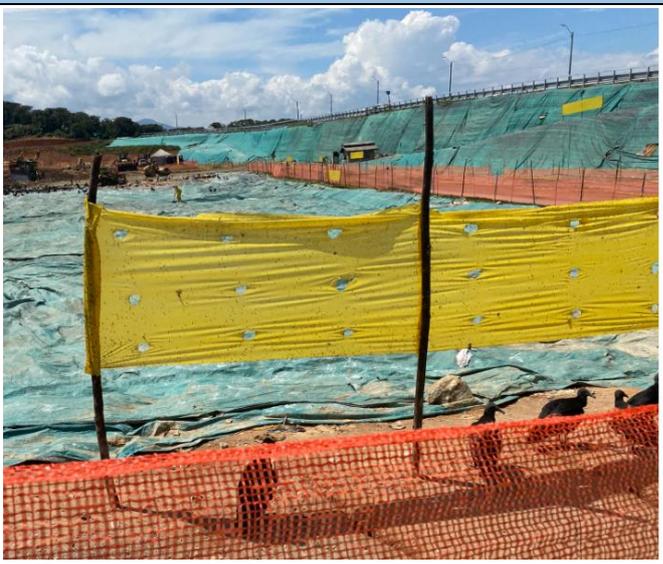
<p>Pantallas de plástico engomado para el control de moscas</p>

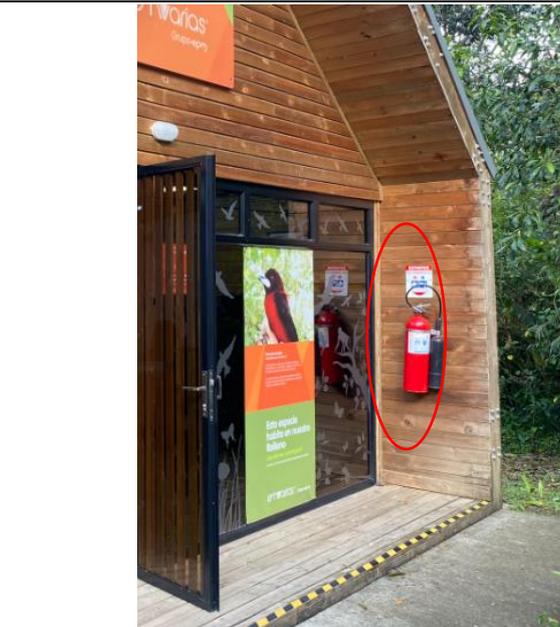
<p>Extintores para control de incendios</p>

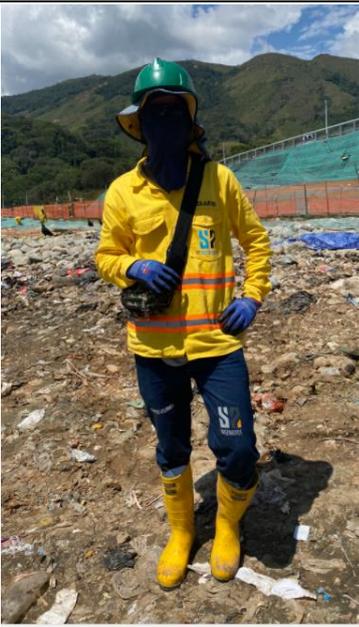
<p>Operario con elementos de seguridad industrial</p>
