INFORME DE VIGILANCIA CONCRETA – EVALUACIÓN INTEGRAL DE PRESTADORES

AGUAS Y SERVICIOS DEL ITE S.A.S. E.S.P.

**SUPERINTENDENCIA DELEGADA PARA ACUEDUCTO, ALCANTARILLADO
Y ASEO
DIRECCIÓN TÉCNICA DE GESTIÓN DE ACUEDUCTO Y ALCANTARILLADO
Bogotá, febrero de 2024**

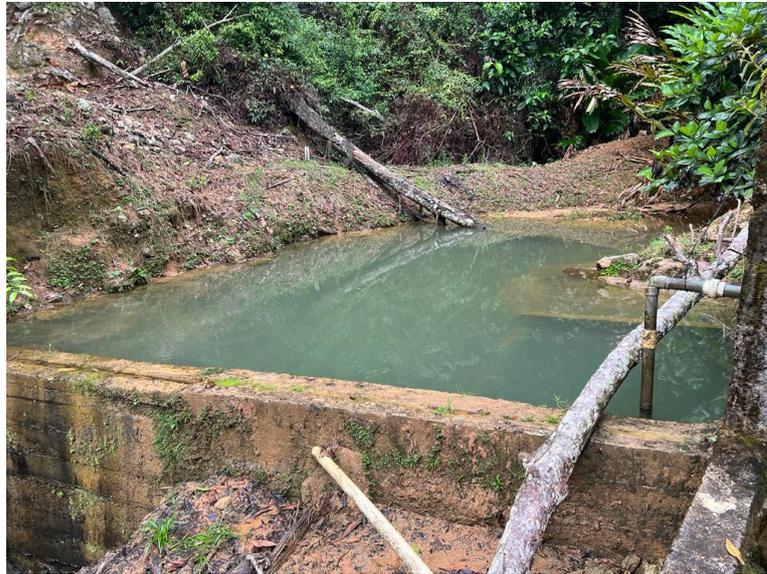
Imagen 3 Quebrada La Primavera - Captación

El municipio de Remedios cuenta con tres puntos de abastecimiento. Dos de ellos corresponden a la Quebrada La Culebra y la Quebrada El Cristo, los cuales conducen sus aguas a la PTAP El Cristo. Finalmente, se encuentra la fuente de abastecimiento de la Quebrada La Primavera, la cual no conduce sus aguas a ningún sistema de tratamiento de agua potable, por lo que se puede establecer que se estaría suministrando agua cruda a la red de dicho sector.

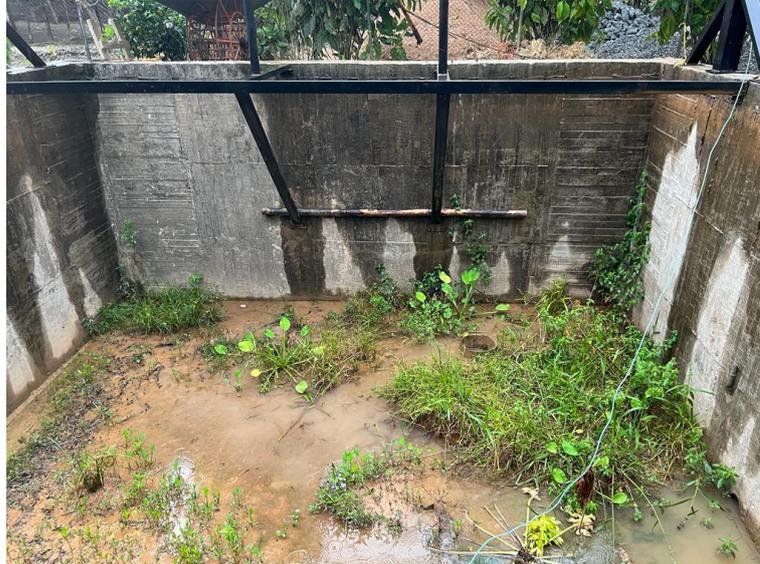
Imagen 5 Tanque de almacenamiento captación La Culebra

El prestador en la visita informó que actualmente se encuentran en proceso de optimización de este sistema de captación, el cual consiste en un vertedero rectangular de 3,5 metros de ancho y 0,03 metros de altura. Esto garantizaría un caudal de 82,50 l/s, el cual sería suficiente para el abastecimiento de la totalidad del municipio. Ahora bien, se pudo evidenciar que no se encuentran instrumentos de macromedición instalados. Adicionalmente, se pudo evidenciar un tanque de almacenamiento del agua captada, el cual no se encontraba en funcionamiento.

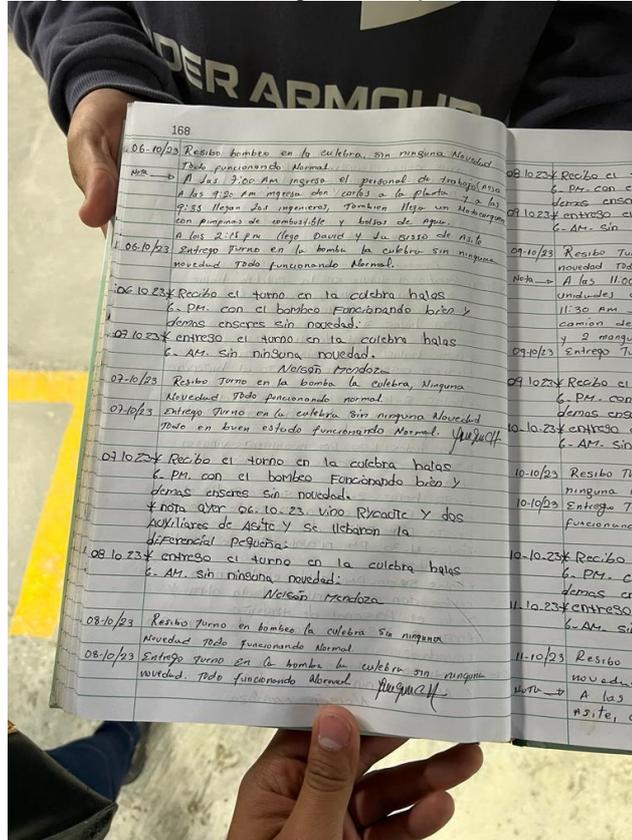
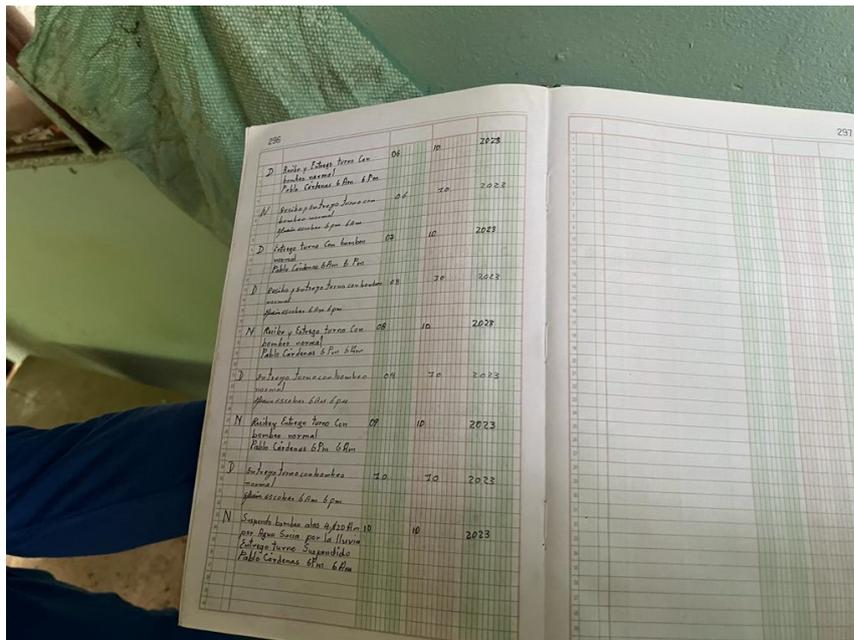
Imagen 9 Bitácora de registro de operación captación

Adicionalmente a lo anterior, en la visita se pudo evidenciar que en cada punto de captación se cuenta con las bitácoras de operación en donde se lleva el registro de las actividades realizadas por el prestador con una periodicidad diaria.

En cuanto al mantenimiento de estas estructuras, el prestador informó en visita que el mantenimiento se realiza con una periodicidad trimestral. El prestador no suministró la programación de los mantenimientos, así como los soportes de ejecución de los mismos en el sistema de captación con la periodicidad mencionada para la vigencia 2023.

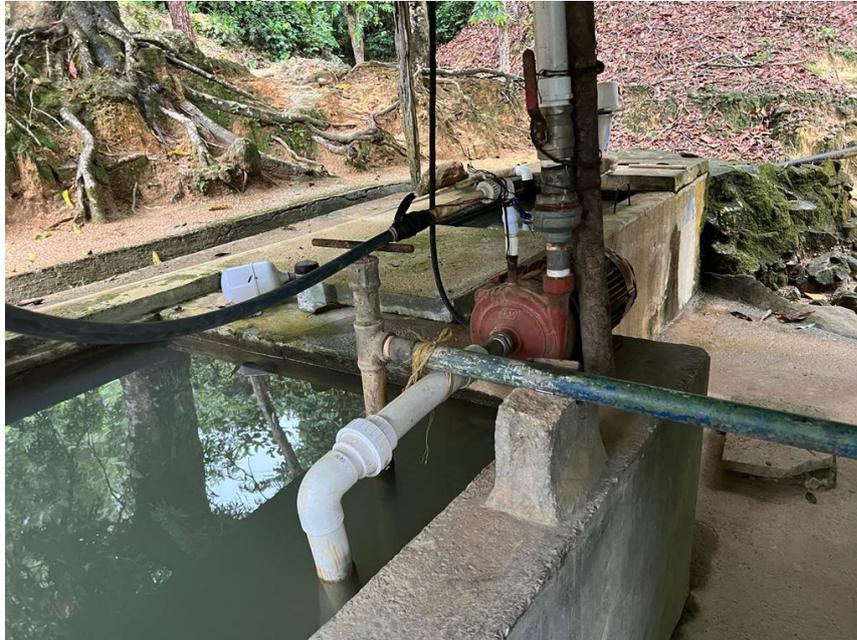
Imagen 14 Desarenador La Primavera

Además, cuenta con una tubería de 4 pulgadas en PVC con el fin de evacuar el exceso de caudal que llega de las dos aducciones para disminuir la velocidad en la zona de sedimentación. La estructura no cuenta con pantallas deflectoras ni vertedero de salida. Contiguo a esta se encuentra ubicado un tanque en donde se dispone el agua ya sedimentada para luego ser impulsada al tanque de almacenamiento.

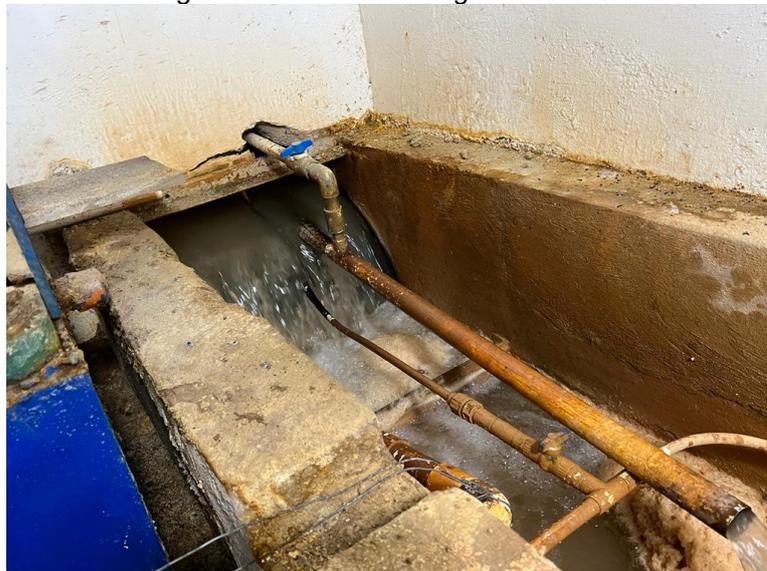
Imagen 15 Estructura de ingreso a la PTAP

El agua ingresa al sistema a través de un canal de entrada en donde se realiza la dosificación de coagulante Sulfato de Aluminio, lo cual se pudo verificar en los registros de operación de la planta. El prestador informó que se realiza la dosificación de coagulante de acuerdo con el ensayo de jarras.

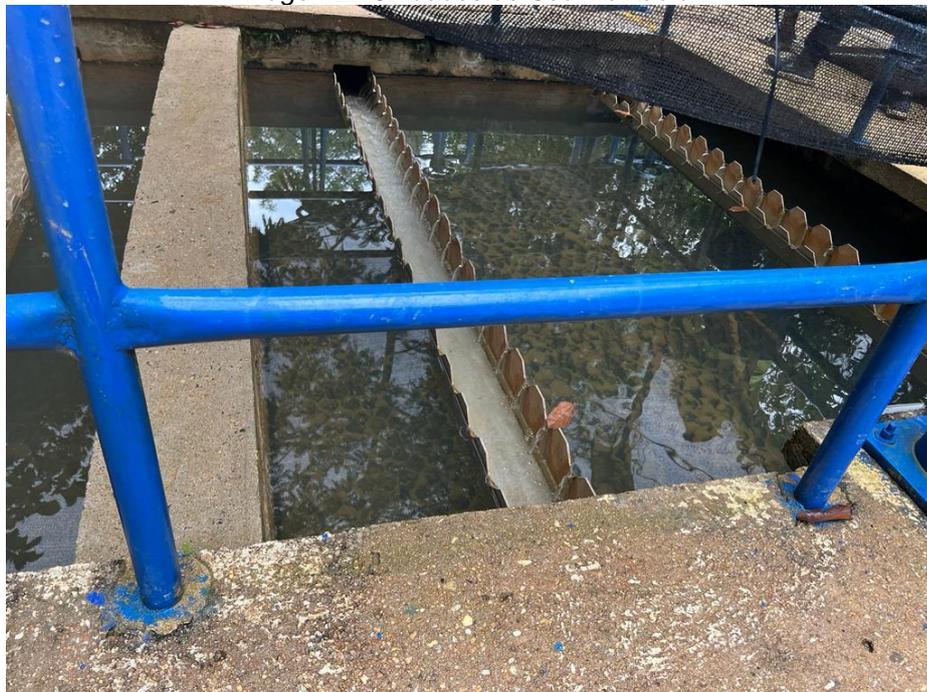
Imagen 22 Unidades de Sedimentación

Ahora bien, luego del proceso de floculación, el agua es conducida a los sedimentadores que corresponden a dos unidades de alta tasa con paneles tipo colmena. Se evidenció en la visita que estas estructuras se encontraban en buen estado.

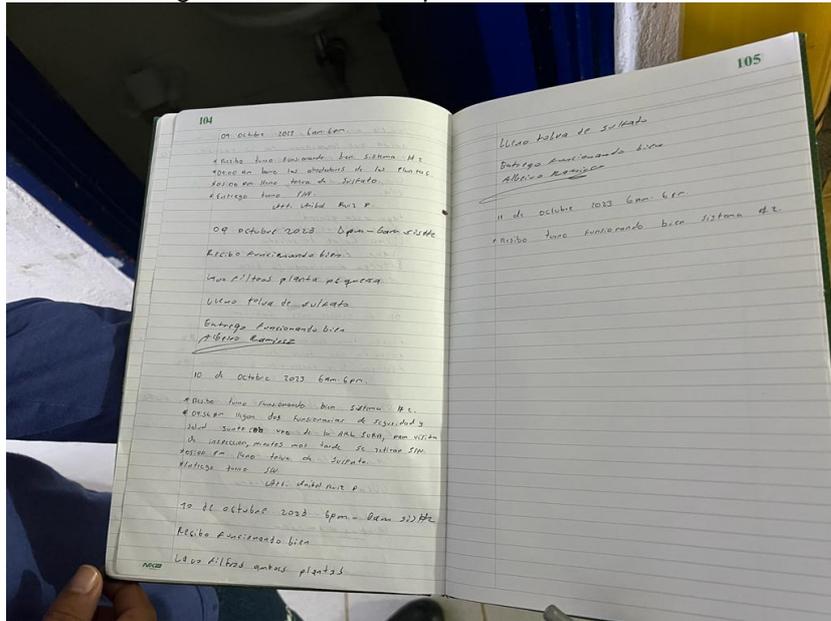
Imagen 31 Bitácora de operación PTAP El Cristo

Adicionalmente, el prestador cuenta con las bitácoras de operación de las PTAP en mención, en donde se realiza el registro de todas las actividades llevadas a cabo. Asimismo, las suspensiones y demás situaciones presentadas en las estructuras de captación y aducción.

Con relación al mantenimiento de las diferentes estructuras de tratamiento, el prestador informó en visita que el mantenimiento se realiza de manera diaria, semanal, mensual y trimestral de acuerdo con las necesidades evidenciadas. El prestador no suministró la programación de los mantenimientos en los diferentes componentes del proceso de tratamiento con las periodicidades expresadas para la vigencia 2023. De lo anterior, no se pudo establecer el cumplimiento de las programaciones establecidas.

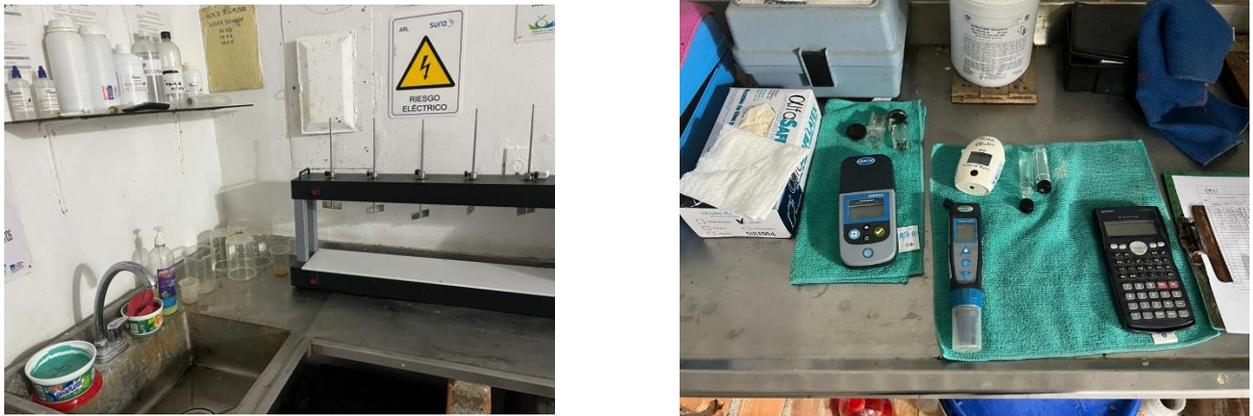
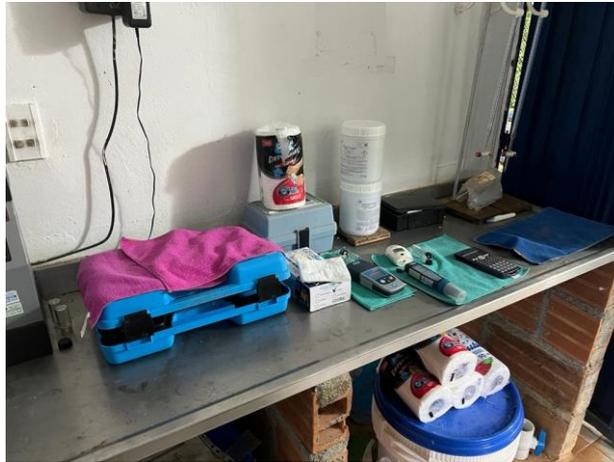
Imagen 32 Equipos de laboratorio PTAP El Cristo

Para realizar la dosificación del coagulante, el prestador cuenta con un equipo para realizar el test de jarras en cada uno de los laboratorios. En la visita realizada entre el 10 y el 12 de octubre de 2023, se observó que estos equipos se encontraban en funcionamiento. De acuerdo con lo informado por el prestador, la frecuencia de realización del ensayo de jarras varía de acuerdo con los cambios que se presenten en la turbiedad. Lo anterior se verificó en los formatos donde se diligencian los resultados del test de jarras.

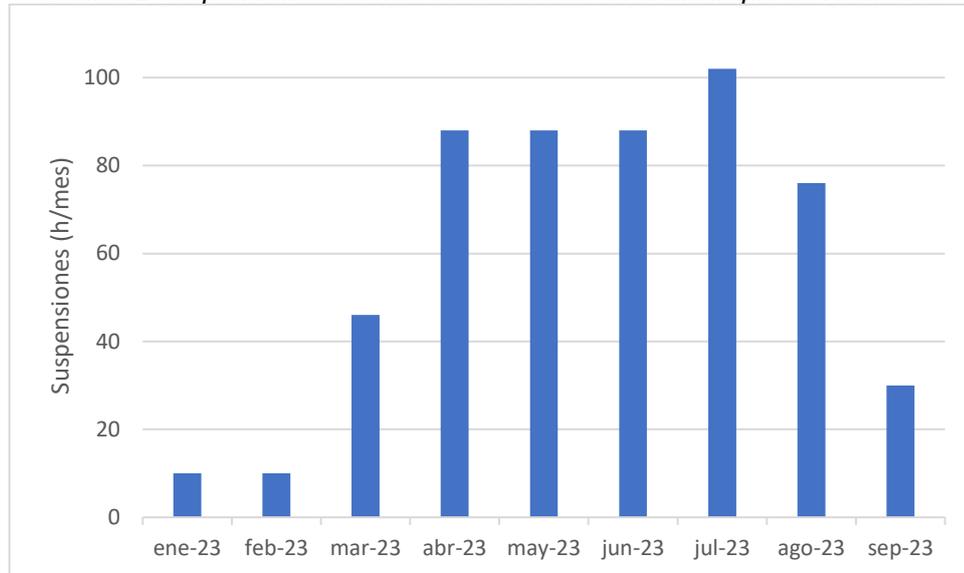
Gráfica 2 Suspensiones servicio de acueducto en el municipio de Remedios

Dicho lo anterior, se observa que en el municipio de Remedios las suspensiones promedio para los meses analizados para el año 2023 fueron de 60 horas/mes. Ahora bien, a partir de la información remitida por el prestador en cuanto al índice de continuidad se puede establecer que este no es consecuente con las suspensiones del servicio relacionadas en la gráfica anterior.

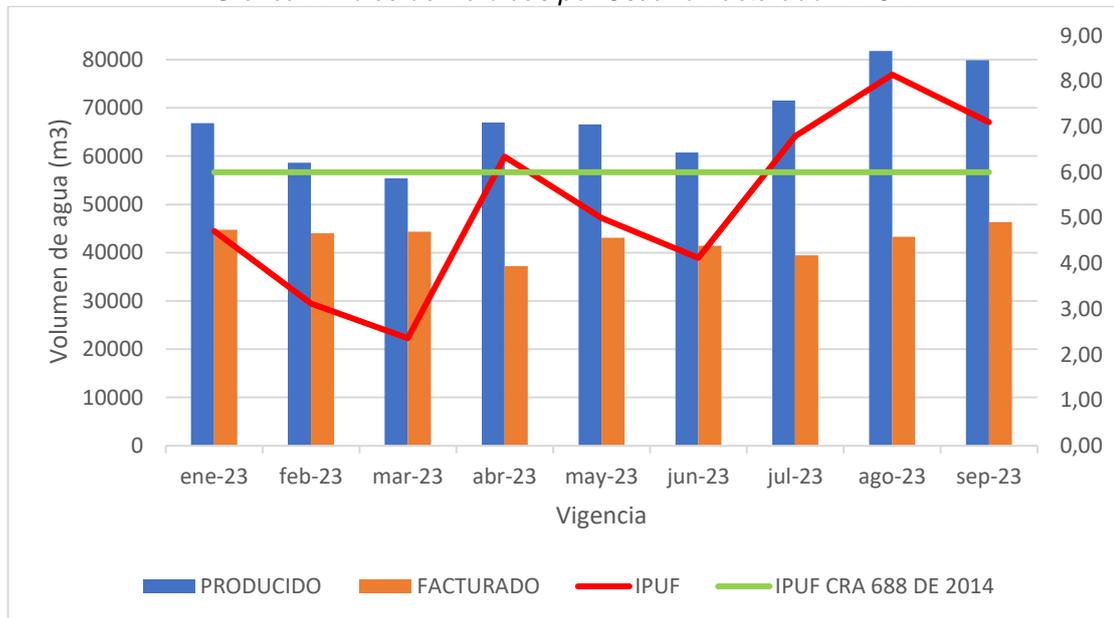
Gráfica 4 Índice de Pérdidas por Usuario Facturado - IPUF.

De acuerdo con lo anterior, y teniendo en cuenta que según la Resolución CRA 688 de 2014, el Índice de Pérdidas por Usuario Facturado – IPUF debe ser menor a igual a 6 m³/suscriptor-mes, AGUAS Y SERVICIOS DEL ITE S.A.S. E.S.P. presuntamente incumplió con lo estipulado por la normatividad para los meses de abril, julio, agosto y septiembre de 2023.
