1.1. Nombre o razón social:	EMPRESAS VARIAS DE MEDELLIN S.A. E.S. P.																																
1.2. Nit:	890905055 -9																																
1.3. ID (SUI - RUPS):	111																																
1.4. Servicio público domiciliario (SPD) prestado objeto de la vigilancia o inspección:	Aseo																																
1.5. Actividad del SPD objeto de la vigilancia o inspección:	Recolección y transporte de residuos no aprovechables, barrido y limpieza de vías y áreas públicas, corte de césped y poda en árboles en vías y áreas públicas, disposición final y aprovechamiento.																																
1.6. Fecha de inicio de operación en la actividad a vigilar o inspeccionar:

#### 5. DESCRIPCIÓN DE LO DESARROLLADO:

**INFORME DE VIGILANCIA O  
INSPECCIÓN ESPECIAL, DETALLADA  
O CONCRETA**

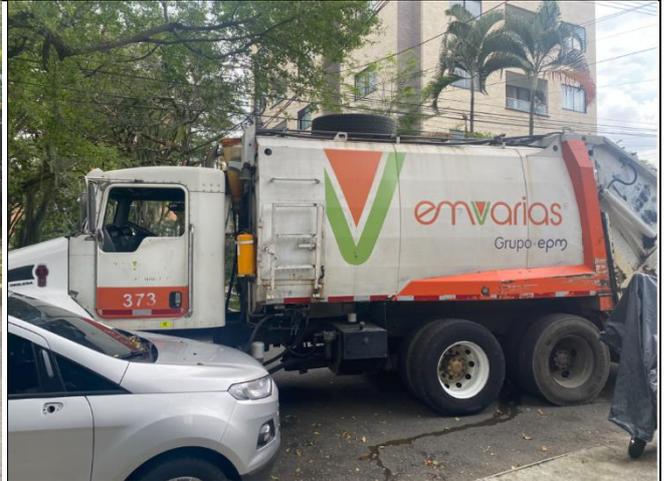
Pérdida de lixiviado en inspección

Teniendo en cuenta que durante la inspección se observó a la mayoría de vehículos con pérdida de lixiviado entre otras fallas técnicas, el prestador manifestó que se encuentra en proceso de adquisición de 50 compactadores de 20 yd<sup>3</sup> que permitirán sustituir los vehículos de modelos más antiguos. Según el prestador se espera que estos vehículos ingresen a operación a partir de junio de 2022.

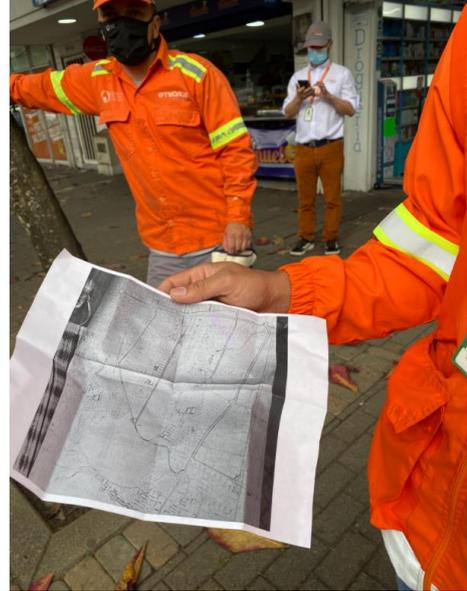
Plano de la microrruta no legible

Así mismo, se evidencia un presunto incumplimiento del artículo 2.3.2.2.2.4.60. del Decreto 1077 de 2015 debido a que uno de los carros de los operarios de barrido se encontraba deteriorado y se observa adicionalmente que las rutas de recolección bolsas de barrido informadas por el prestador en la visita no se encontraron en el listado de rutas suministrado, lo cual dificulta las labores de vigilancia de la Entidad.

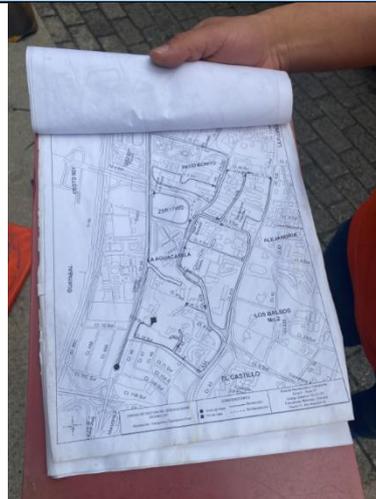
Plano de microrruta que no correspondía a la ruta 0511601

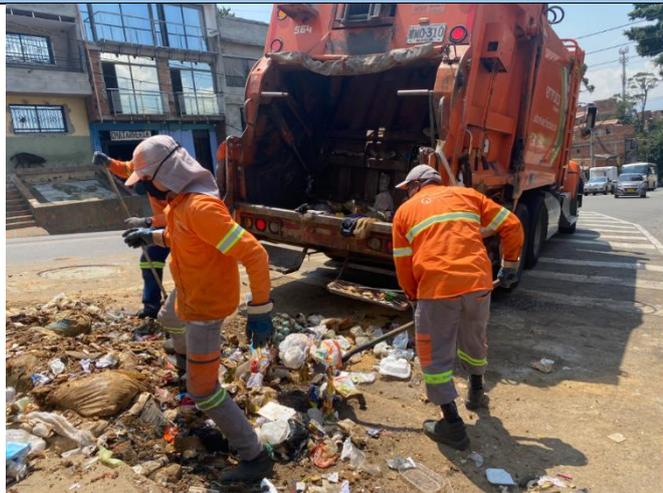
Recolección de residuos en un punto crítico

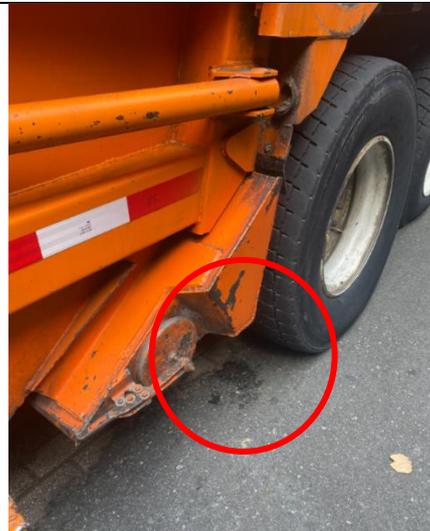
Pérdida de líquido (lixiviado)

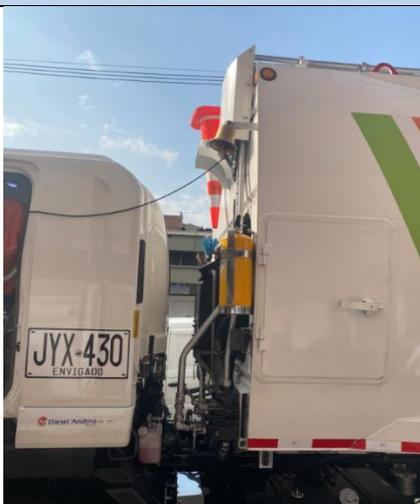
Sin tubo de escape hacia arriba

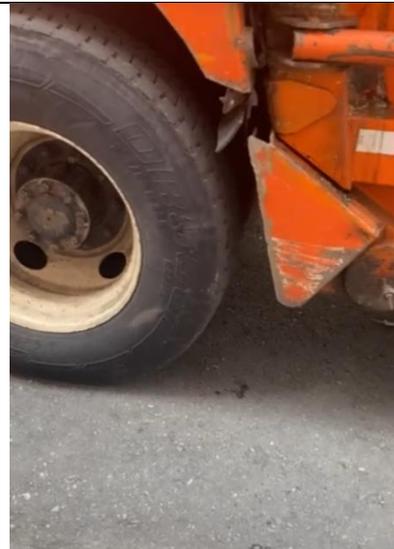
Pérdida de líxiviado

Ahora bien, considerando las observaciones registradas anteriormente, se evidencia un presunto incumplimiento al artículo 2.3.2.2.2.3.36. del Decreto 1077 de 2015:

- Numeral 3: debido a que se encontró un compactador con residuos no susceptibles a ser compactados.
- Numeral 4: debido a que uno de los vehículos no contaba con tubo de escape hacia arriba y por encima de su altura máxima.
- Numeral 5: debido a que 4 vehículos poseían el botón de pánico dañado, el cual es el mecanismo para detener el sistema de compactación en caso de una emergencia.
- Numerales 6 y 10: puesto que 5 de los 7 compactadores inspeccionados presentaron pérdida de lixiviado.
- Numeral 7: debido a que un vehículo no tenía el espacio adecuado en los estribos antideslizantes con el fin de que los operarios se sujetaran momentáneamente.
- Numeral 17: debido a que 2 de los vehículos no tenían luces de tolva o se encontraban fuera de funcionamiento.

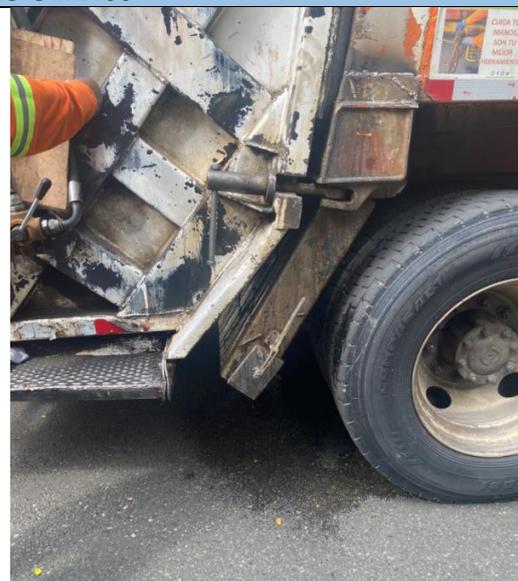
Pérdida de líxiviado

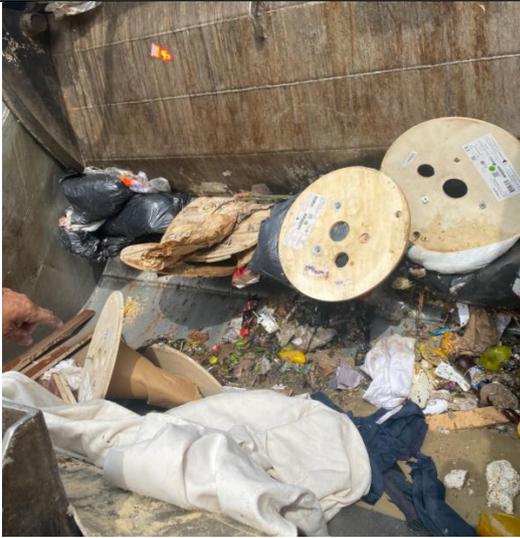
Madera en camión compactador

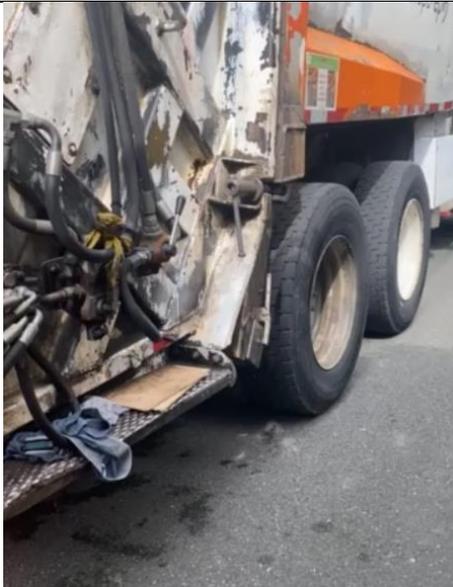
Estribo derecho con obstrucción

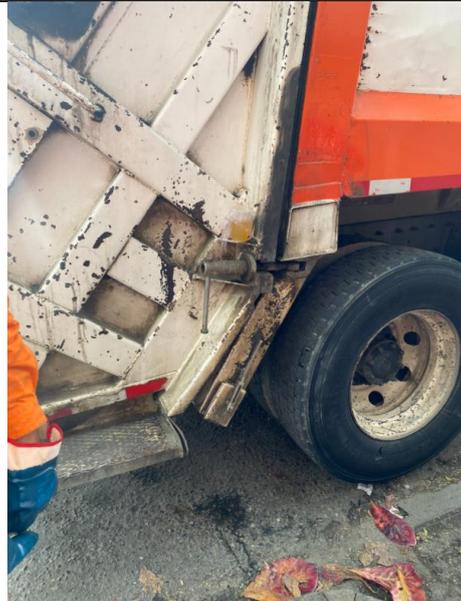
Pérdida de lixiviado

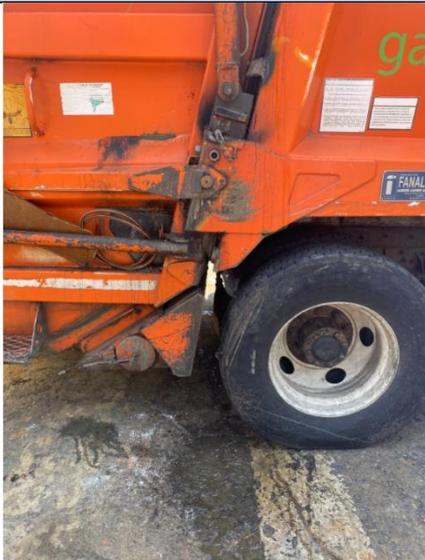
Pérdida de lixiviado

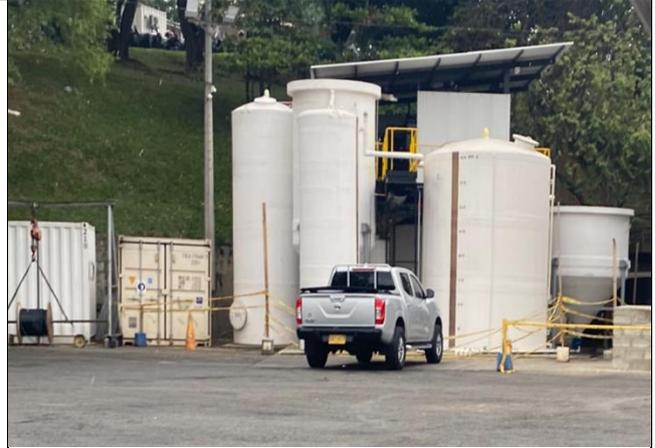
Planta de tratamiento de vertimientos en construcción

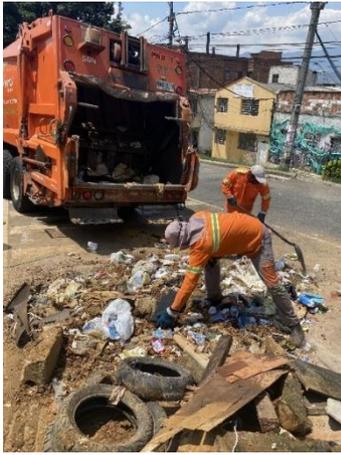
No.	UBICACIÓN	FOTOGRAFÍAS	OBSERVACIONES
1	Barrio Manrique, Carrera 44, entre calles 66 y 67

<p>Este punto crítico se encuentra sobre una vía principal en una esquina, se observaron residuos mixtos llantas y tablas.</p> <p>Durante la inspección se observó que la misma microrruta que atiende la vía principal del Barrio Manrique realizaba la recolección de residuos en este punto crítico.</p>
2	Carrera 52 # 30 y 34 curva coordinadora

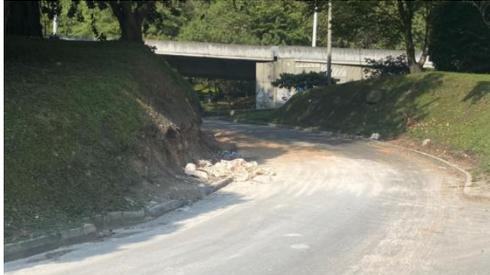
<p>Punto crítico controlado por la empresa en cual queda bajo puentes peatonales, en el momento de la inspección se observaron residuos de construcción y demolición.</p>

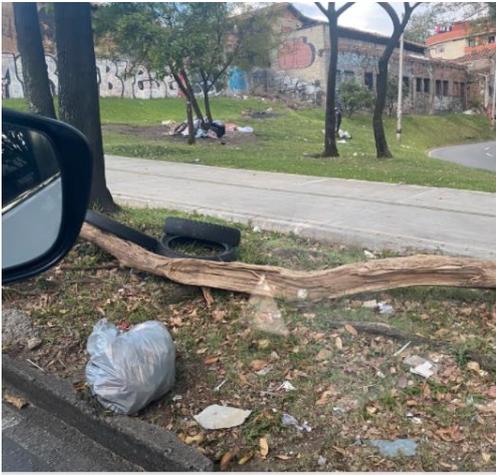
No.	UBICACIÓN	FOTOGRAFÍAS	OBSERVACIONES
3	Puerta La Frontera

En este sector se observaron puntos críticos y puntos biosanitarios producto de las actividades de aprovechamiento de habitantes de la calle.
4	Cra 70 calle 26 Quebrada Altavista

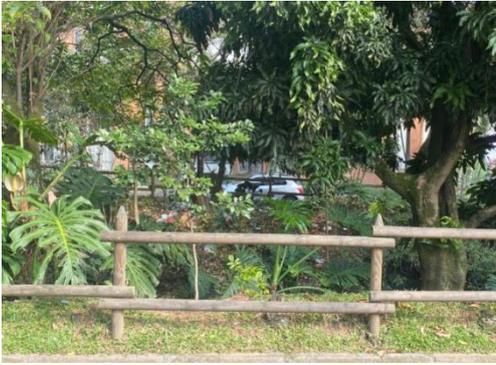
Punto crítico ubicado en uno de los costados de una quebrada, se observaron residuos ordinarios.
5	Carrera 70 con la Iguaná

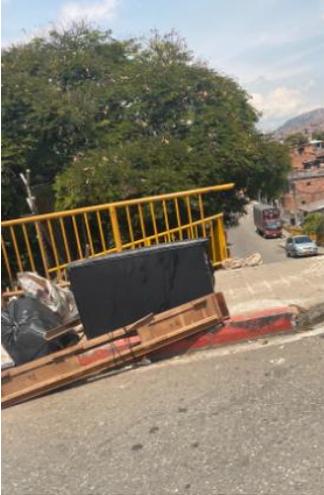
No.	UBICACIÓN	FOTOGRAFÍAS	OBSERVACIONES
	Calle 67 carrera 48A

Punto crítico ubicado sobre vía principal, se observan muebles y residuos de madera.

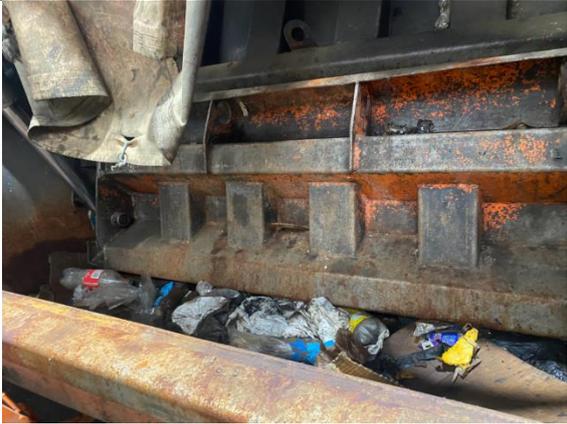
<p>Caja compactadora con residuos en zona de mantenimiento</p>

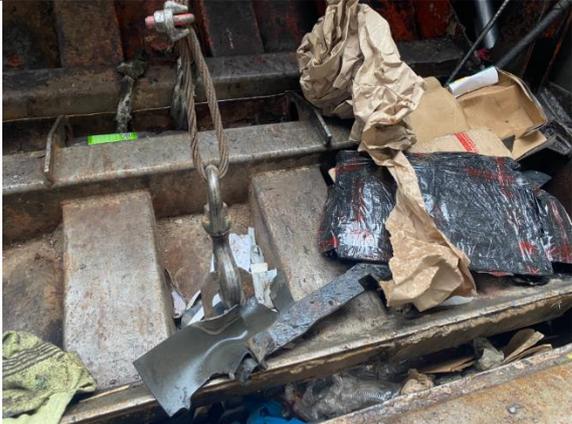
<p>Caja compactadora en zona de parqueo con residuos.</p>

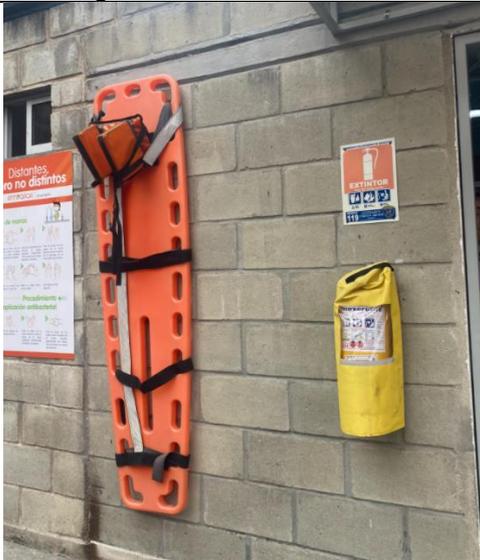
Camilla de atención de emergencia

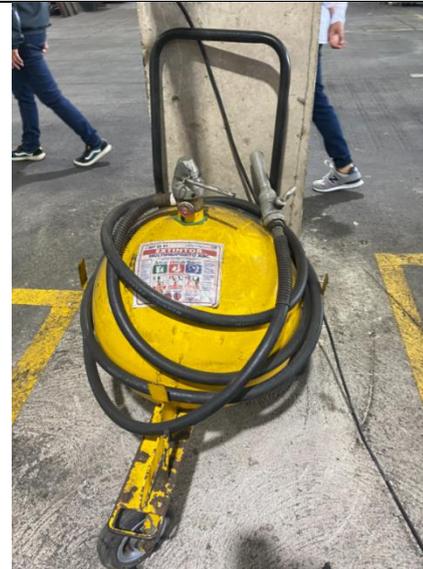
Extintor vigente

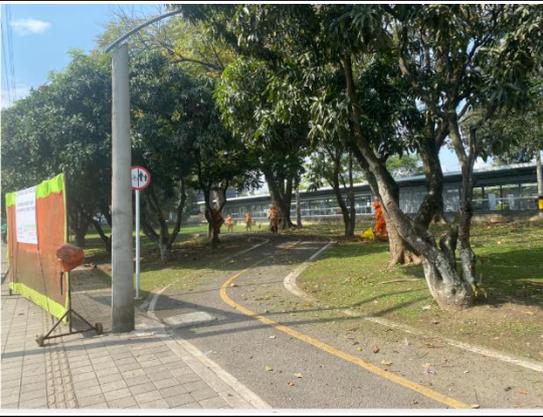
<p>No se observó que el área se encerrara con cinta de seguridad con el fin de aislarla del tráfico vehicular y tránsito peatonal.</p>

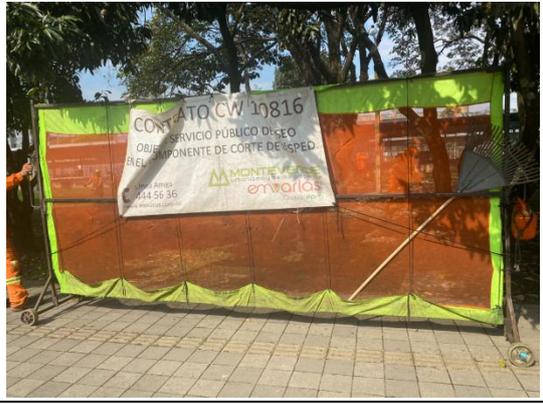
<p>Se observó la tenencia de una malla de seguridad con una altura mayor a 1,50, impidiendo el paso de los residuos impulsados por la ejecución de la actividad.</p>

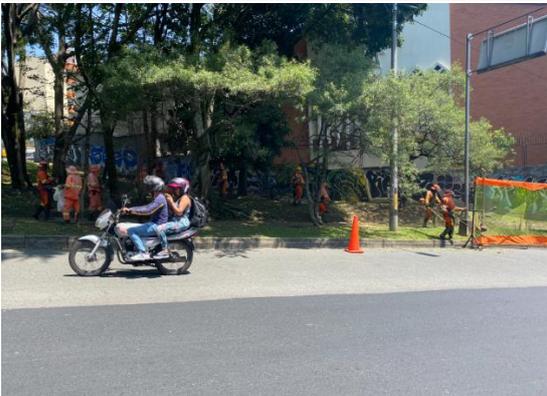
No se observó que el área se encerrara con cinta de seguridad con el fin de aislarla del tráfico vehicular y tránsito peatonal.

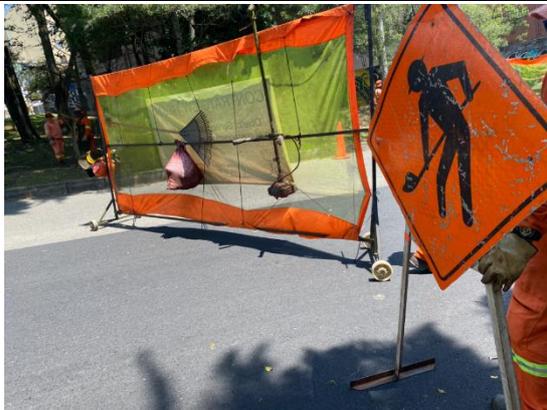
Se observó la tenencia de una malla de seguridad con una altura mayor a 1,50, impidiendo el paso de los residuos impulsados por la ejecución de la actividad.

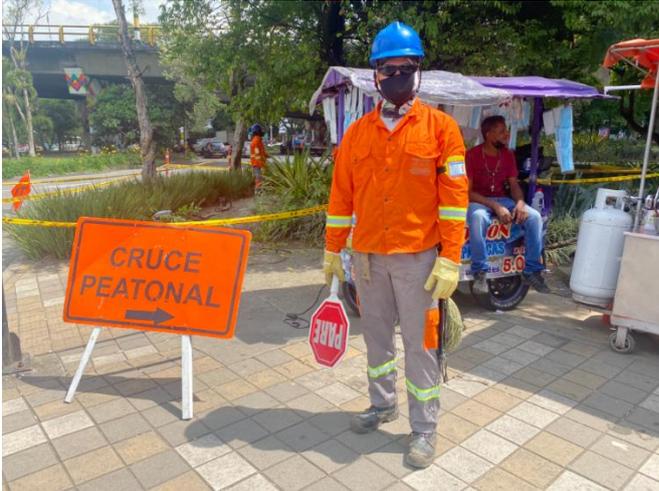
<p>El área por intervenir se encontraba encerrada con cinta de seguridad, lo cual impedía el paso de peatones.</p>

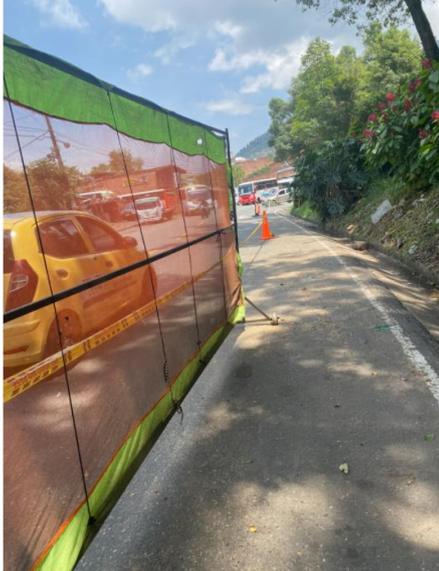
<p>Se evidenció uso de malla de protección.</p>

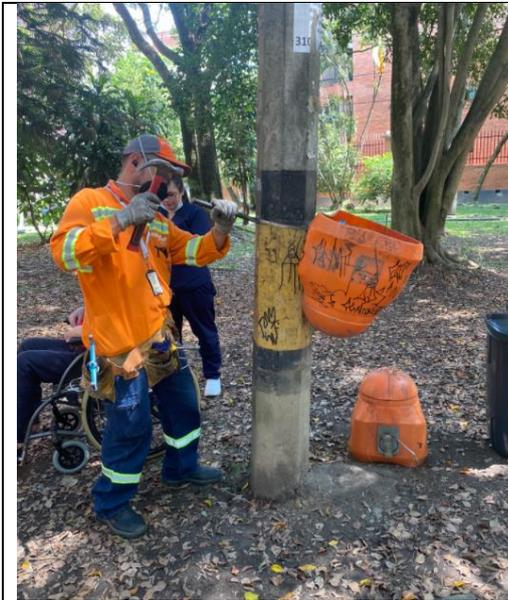
Desmantelamiento de cesta

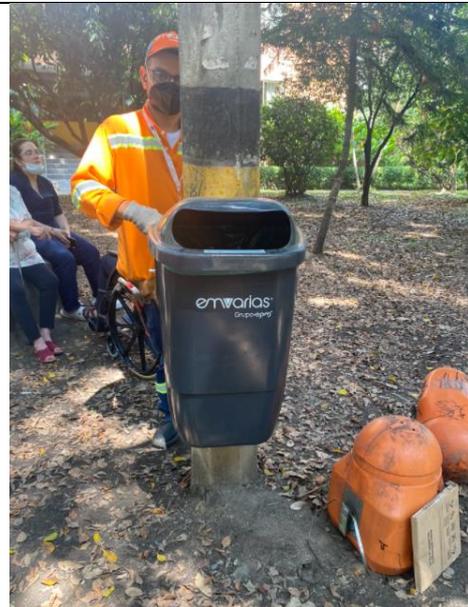
Instalación de cesta nueva

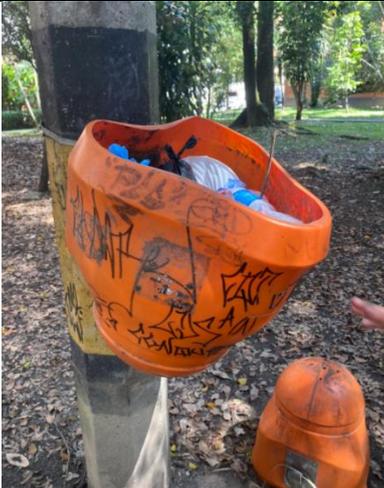
Parque carrera 66A calle 37, cesta a cambiar

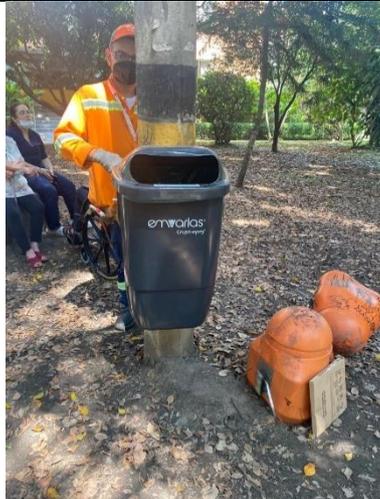
Parque carrera 66A calle 37, cesta nueva

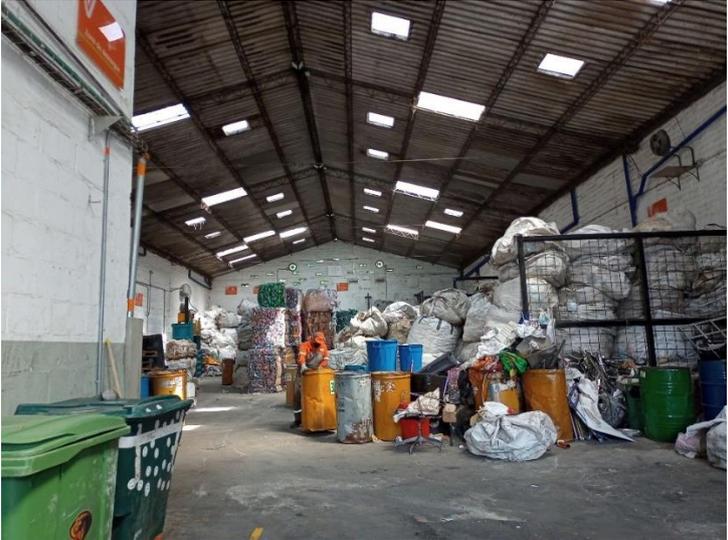
2. Contar con una zona operativa y de almacenamiento de materiales cubierta y con cerramiento físico con el fin de prevenir o mitigar los impactos sobre el área de influencia.	<p>La zona operativa y de almacenamiento se encuentra cubierta y cuenta con cerramiento físico.</p>

<p>Cubierta de la ECA</p>

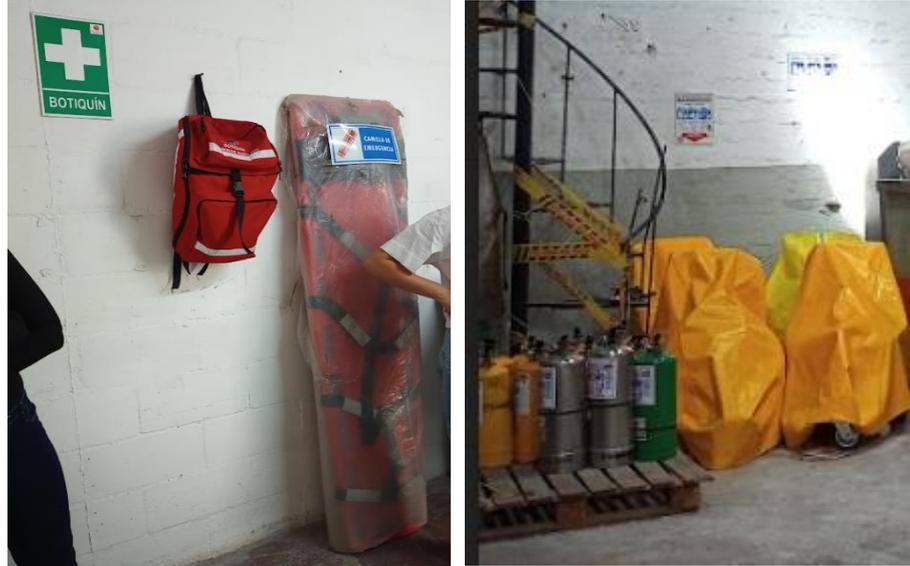
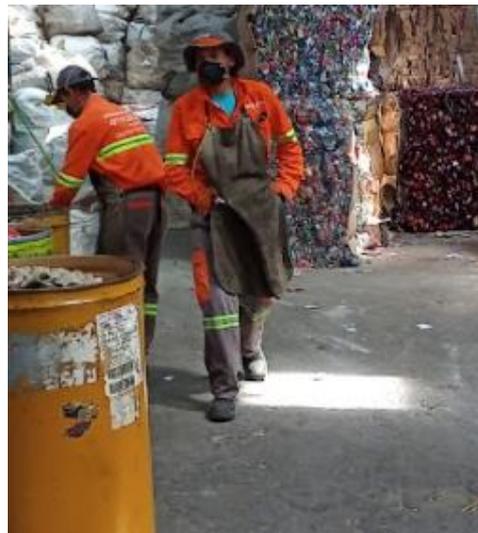
4. Contar con medidas de seguridad industrial.	Cuentan con botiquín, camilla, extintores y los operarios usan overol, botas de seguridad, gorra, tapabocas y guantes.

Medidas de seguridad industrial implementadas en la ECA

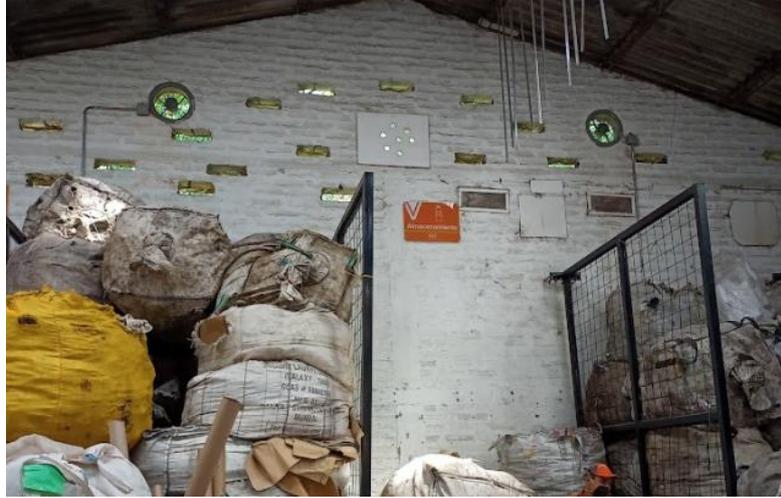
La ECA cuenta con rejillas de ventilación en la parte trasera y ventilación natural desde la entrada  
Sistema de ventilación

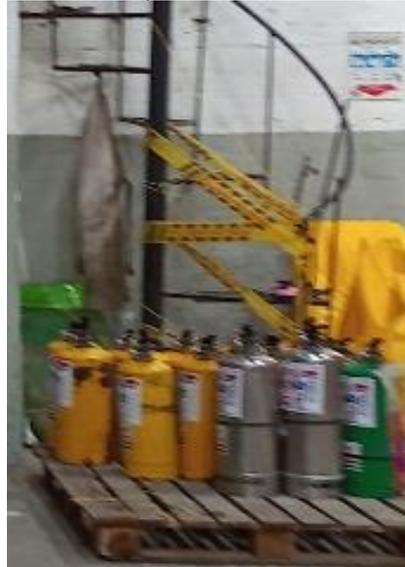
El prestador cuenta con extintores vigentes  
Sistemas de prevención de incendios

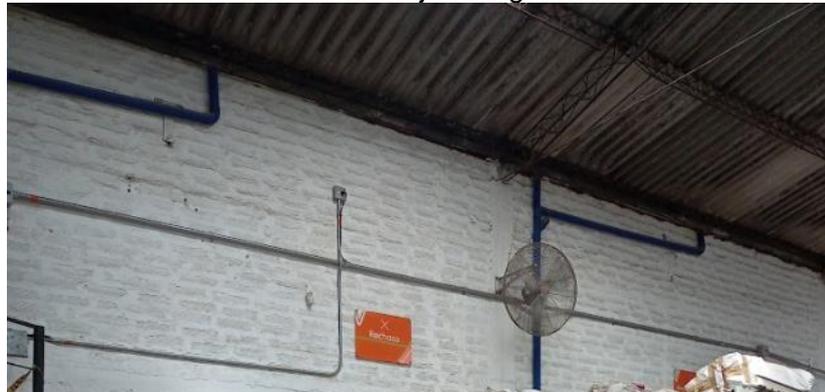
La cubierta cuenta con canales de recolección y drenaje de aguas lluvia  
Sistema de drenaje de aguas lluvia

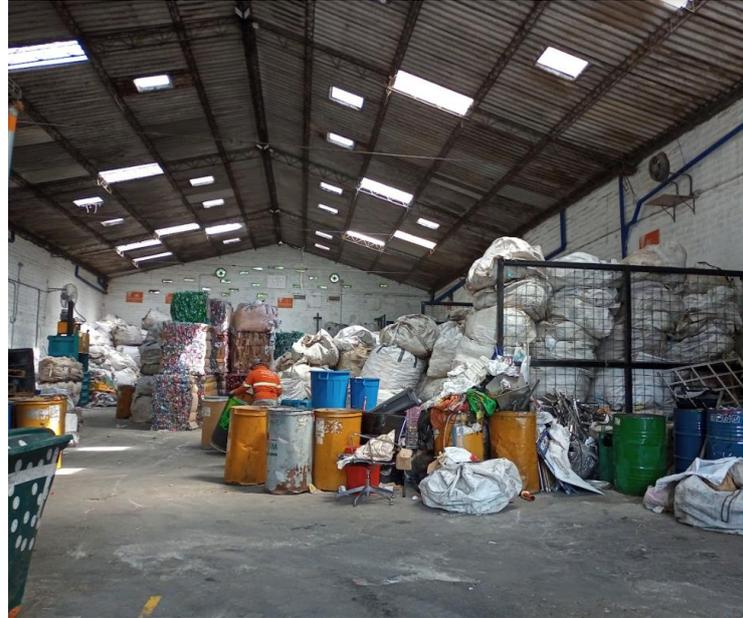
La ECA cuenta con pisos y paredes rígidos  
Pisos y paredes de la ECA

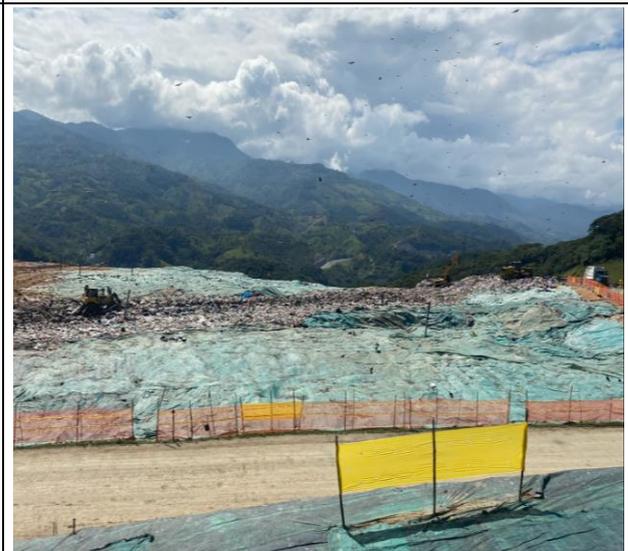
Vaso Activo 12 al momento de la visita

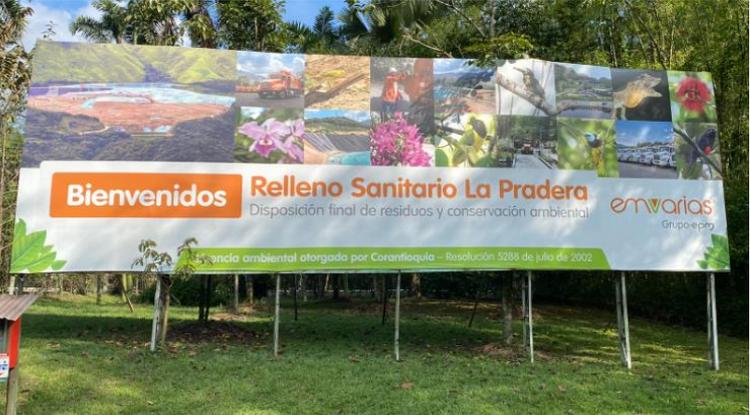
<p>La valla informativa no cuenta con el nombre del municipio, ni la vida útil expresada en volumen y tiempo de capacidad total.</p>
<p><i>Cerramiento perimetral. Que garantice el cierre perimetral del predio.</i></p>

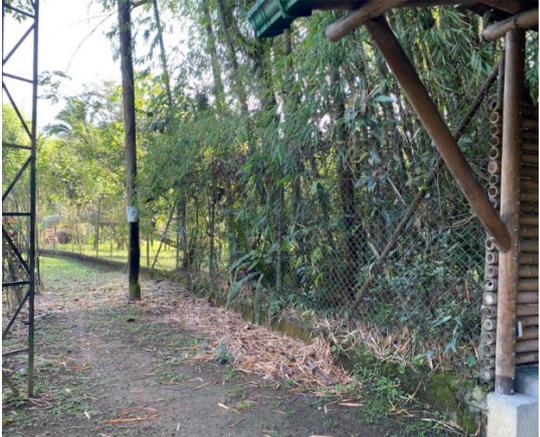
<p>Se observa un cerramiento perimetral del área con cerca viva y con estación y alambre de púas.</p>
<p><i>Puertas de acceso: Que garantice el acceso de vehículos y controle el ingreso de personal ajeno al sitio de disposición</i></p>

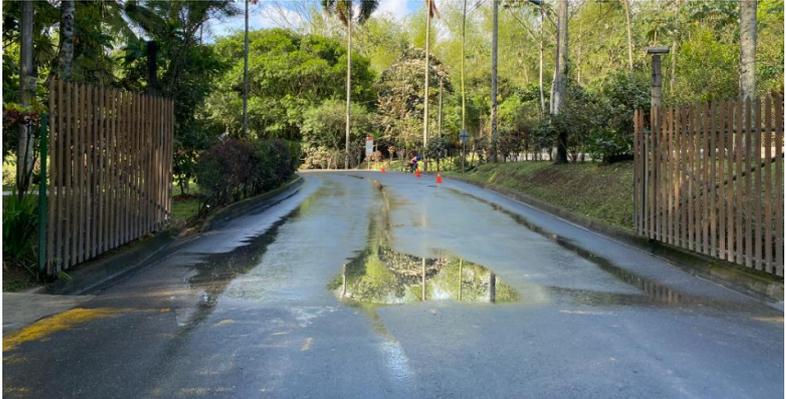
<p>Cuenta con puertas de acceso elaboradas de madera inmunizada, estas puertas permanecen abiertas debido a que la operación del relleno es de 24 horas.</p> <p>Se observaron dos controles de seguridad, que registran el ingreso y salida de las personas y activan el protocolo de seguridad.</p>

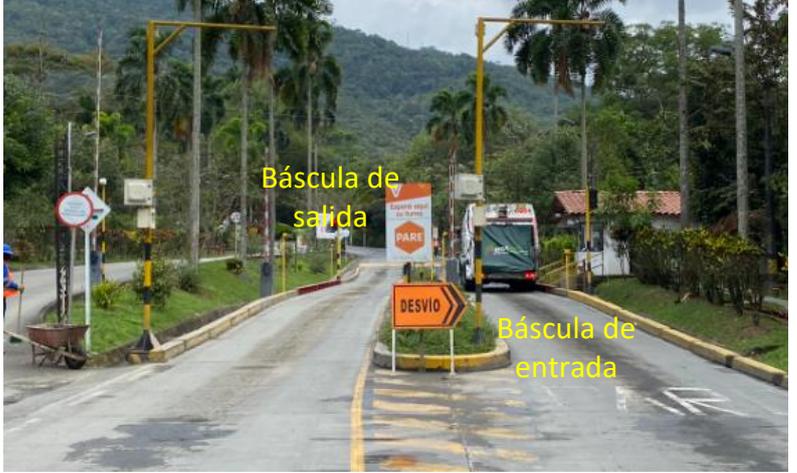
<p>Cuenta con dos básculas electrónicas de 80 toneladas una a la entrada de los vehículos y otra a la salida.</p>
<p><i>Caseta de registro: Que garantice el registro, control y sistematización de los datos de entrada y salida de cada uno de los vehículos que ingresen al sitio.</i></p>

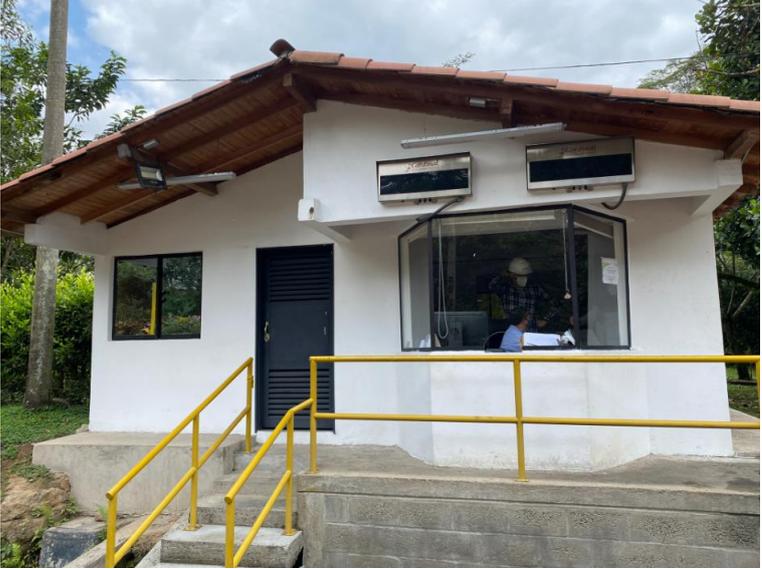
<p>El relleno cuenta con una caseta de pesaje en la cual se realiza el pesaje a la entrada y a la salida de los vehículos y se emite un ticket a la salida de los mismos.</p> <p>Para sistematizar los datos se utiliza el Software COBOL.</p>

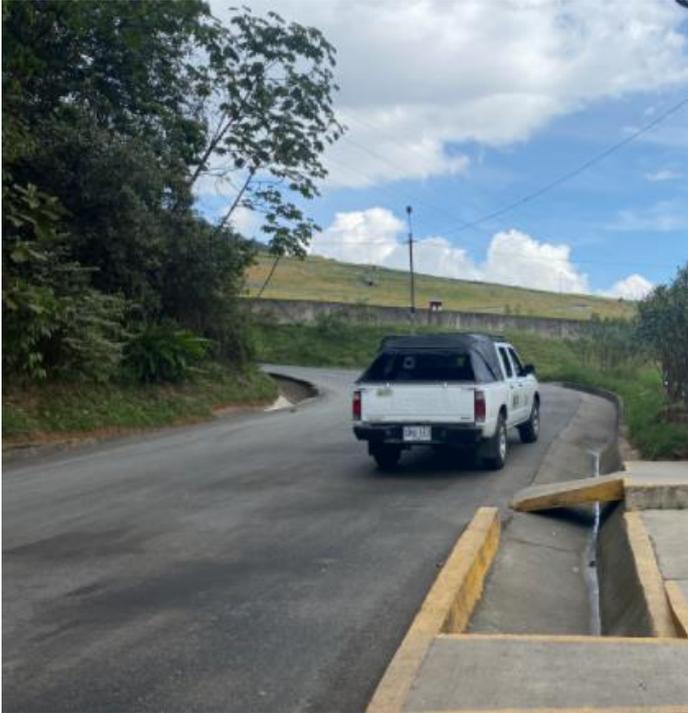
<p>Las vías internas se encontraban conformadas o pavimentadas no se observaron cunetas con residuos que afectaran las vías.</p>
<p><i>Áreas Administrativas y Dotaciones de Servicio: Que garantice las instalaciones requeridas para el personal administrativo, operativo y visitantes.</i></p>

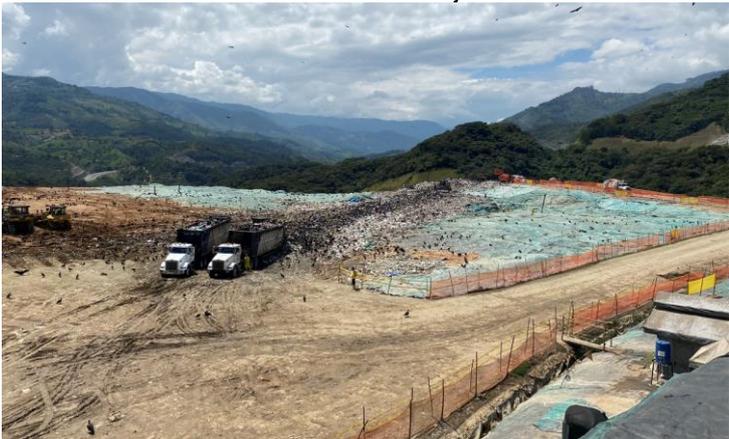
<p><b>6. Frente de operación.</b> La persona prestadora a cargo del relleno sanitario deberá diseñar el frente de trabajo, tomando en consideración los siguientes parámetros:</p> <ul style="list-style-type: none"> <li>• Número diario de vehículos que disponen en el sitio.</li> <li>• Zona de maniobra de los vehículos recolectores proporcional a la frecuencia de descarga y tipo de vehículos.</li> <li>• Área del frente de operación más eficiente y su correspondiente número de auxiliares de descarga.</li> <li>• Pendiente del módulo de trabajo establecida en el diseño, con el fin de garantizar la estabilidad, el drenaje y demás parámetros de operación.</li> <li>• Configuración de las capas de residuos, teniendo en cuenta el tipo de impermeabilización de fondo (geomembrana, geotextil-geomembrana u otro), el tipo de residuos.</li> </ul>	<p>El prestador manifestó que en el momento de la visita se contaba con un frente de trabajo de 2.200 m<sup>2</sup>, así mismo, indicó que se pueden disponer 6 vehículos al tiempo.</p> <p>Durante la visita se observó un frente de trabajo activo, con dos puntos de descarga de residuos, en un se observó descargando al tiempo dos compactadores y en la otra se observó descargando al tiempo dos tractocamiones.</p> <p>No obstante, el reglamento Operativo del prestador no contiene la información del frente de trabajo referenciada en este numeral.</p> <p style="text-align: center;">Frente de trabajo</p>

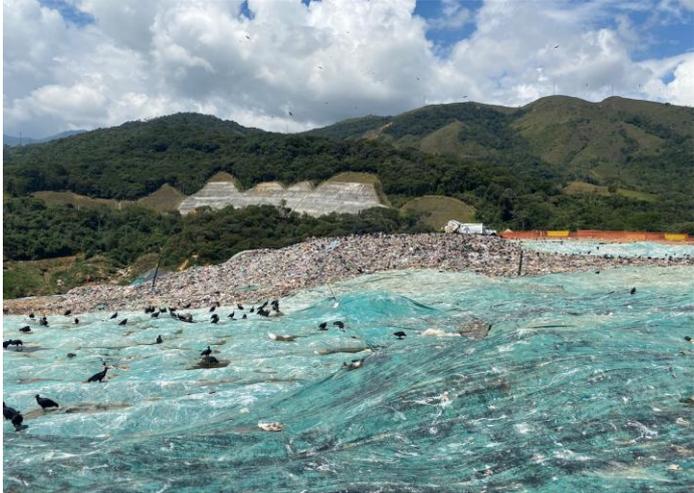
CRITERIOS OPERACIONALES	OBSERVACIONES
	<p style="text-align: center;"><u>Celda operativa durante la inspección</u></p>

<p><b>7. Celda diaria.</b> Los residuos sólidos deberán disponerse conforme al diseño y al Reglamento Operativo.</p>	<p>El prestador manifestó que se maneja una celda de 20 x 20, la cual se conforma hasta llegar a una altura de 5 metros y se realiza el realce de las chimeneas, una vez se alcance la altura se cambia la celda y que cada 2 metros se hace prueba de densidad, esto ocurre dos veces en la semana.</p> <p>Sin embargo, esta información no se encuentra consignada en el Reglamento Operativo.</p>

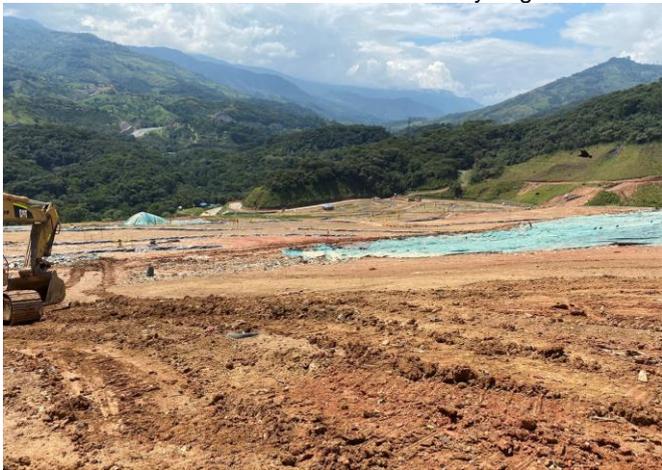
<p style="text-align: center;"><u>Fuente: Visita febrero 2022</u></p>
<p><b>8. Aplicación de Coberturas.</b> Las coberturas diarias, intermedia y final se realizarán acorde con lo definido en el Reglamento Operativo y las especificaciones técnicas del diseño</p>	<p>En relación con la cobertura diaria el prestador manifiesta que se va moviendo la lona negro-verde y dejando expuesta únicamente la celda de trabajo.</p> <p>Se observó que en la vía de entrada a la plataforma p23 con residuos expuestos debido que el material negro verde se había deslizado, sin embargo, un operario se encontraba rectificando la lona superponiéndola y cosiéndola.</p> <p>En relación con la cobertura intermedia, esta se maneja mediante la aplicación de material terreo, ya que en un corto tiempo se pretende disponer nuevamente en esta área.</p> <p>La cobertura final se hace cuando se sabe que no se va a volver a disponer se hace con una capa de material terreo mayor a 50 cm y cobertura vegetal.</p> <p>Sin embargo, lo informado por el prestador no se encuentra descrito en el Reglamento Operativo.</p> <p style="text-align: center;"><u>Cobertura intermedia en material terreo y negro verde</u></p>

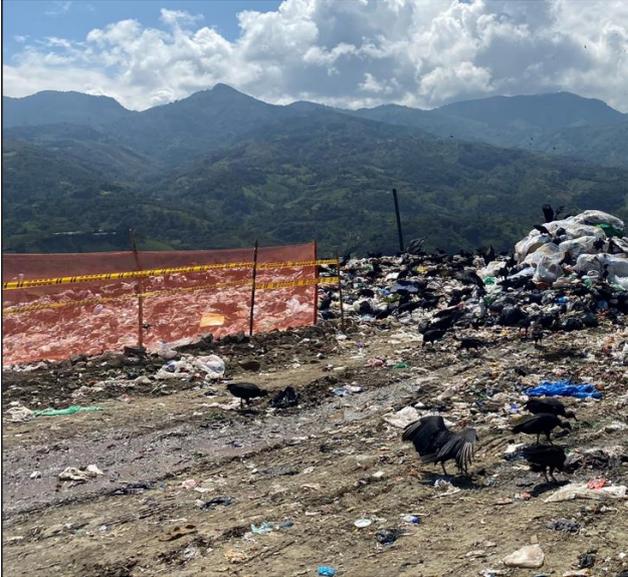
<p style="text-align: center;"><u>Fuente: Visita febrero 2022</u></p>
<p><b>9. Limpieza de ruedas.</b> El relleno sanitario deberá contar con procesos de limpieza de ruedas</p>	<p>El relleno sanitario no cuenta con una estructura de limpieza de ruedas.</p>
<p><b>10. Protección contra dispersión.</b> En sitios donde la velocidad del viento potencie la dispersión de los residuos sólidos por fuera de la zona de disposición final se deberá colocar un sistema de pantallas, lo más cerca posible del frente de operación.</p>	<p>Se observó una lona naranja (saran naranja), en uno de los perímetros del frente de trabajo, sin embargo, esta no se encontraba en todos los costados.</p> <p>El prestador manifiesto que realiza el despápele de manera diaria, en las zonas aledañas al frente de trabajo.</p> <p style="text-align: center;"><u>Lona naranja</u></p>

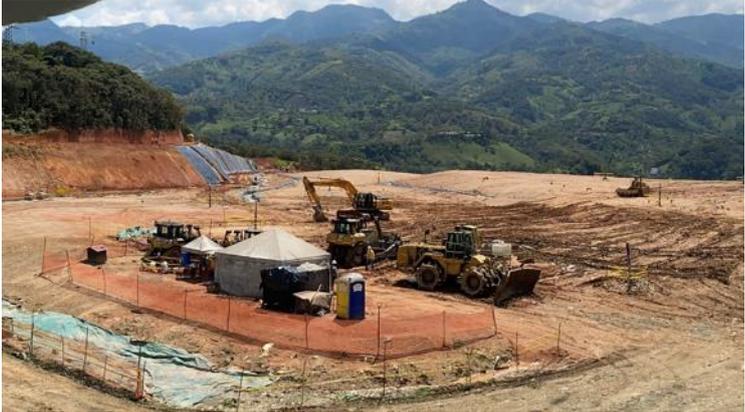
CRITERIOS OPERACIONALES	OBSERVACIONES
	<ul style="list-style-type: none"> <li>• 2 Dumper (volquetas articuladas)</li> </ul> <p>Sin embargo, estos equipos no se encuentran consignados en el Reglamento Operativo entregado por el prestador.</p> <p>Maquinaria en frente de operación</p>

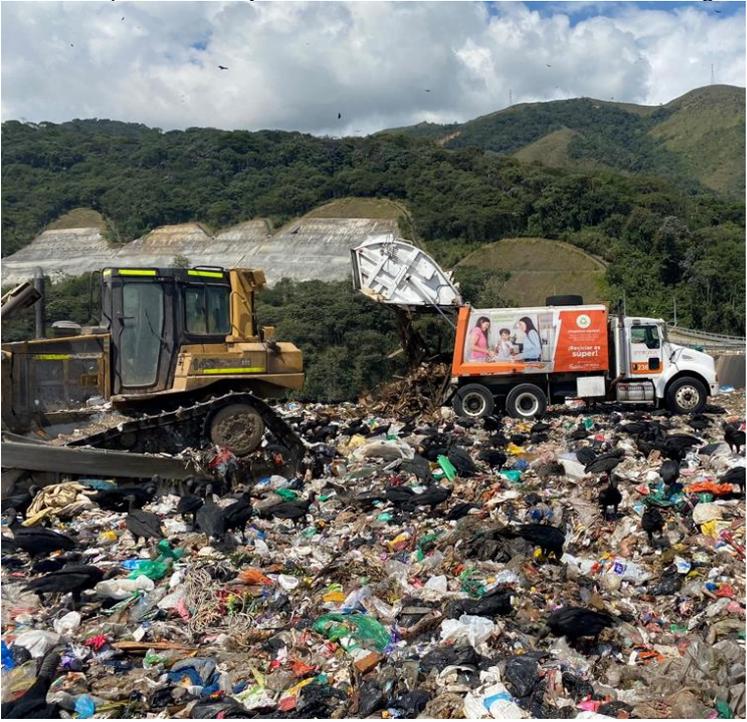
CONDICIONES DE OPERACIÓN	OBSERVACIÓN
	<p>Maquinaria trabajando inmediatamente se realiza la descarga</p>

CONDICIONES DE OPERACIÓN	OBSERVACIÓN
<p>Compactación mecánica inmediata una vez realizada la descarga de residuos.</p>	<p>Se observó la compactación mecánica inmediatamente se realiza la descarga por parte de los compactadores y los tractocamiones.</p>

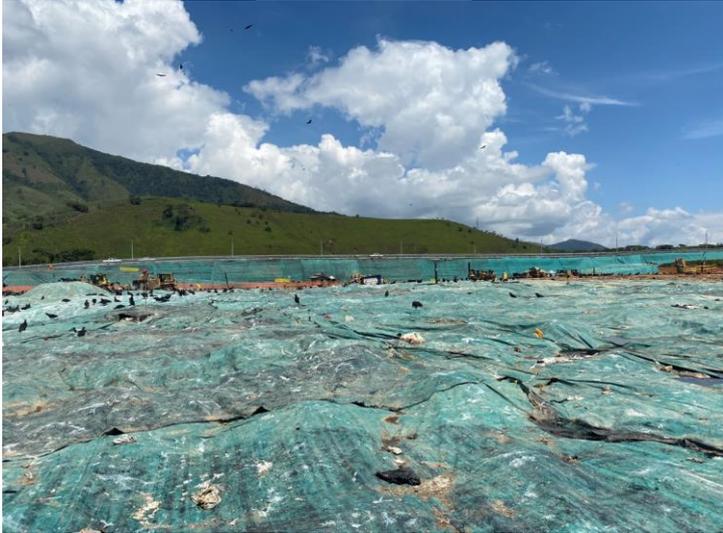
CONDICIONES DE OPERACIÓN	OBSERVACIÓN
	<p style="text-align: center;">Cobertura negro verde</p>

<p>Fuente: Visita febrero 2022</p>
<p>Densidad de compactación mayor o igual a 1,1 Ton/m3.</p>	<p>La densidad de compactación informada por el prestador en la visita es de 1,08 ton/m3 en promedio, ahora bien, en el Reglamento Operativo se indica que la densidad mínima de compactación de residuos es de 1,05 m3/ton.</p> <p>Como soporte allegó el registro del promedio mensual de las densidades de compactación del vaso Altair de los años 2020, 2021 y enero de 2022, estas densidades están por encima de 1,05 ton/m3.</p>
<p>Cobertura diaria.</p>	<p>En relación con la cobertura diaria el prestador manifiesta que se va moviendo la lona negro-verde, dejando expuesta únicamente la celda de trabajo.</p> <p>Sin embargo, teniendo en cuenta que el relleno funciona las 24 horas no es posible contar con cobertura diaria en el frente de operación.</p>

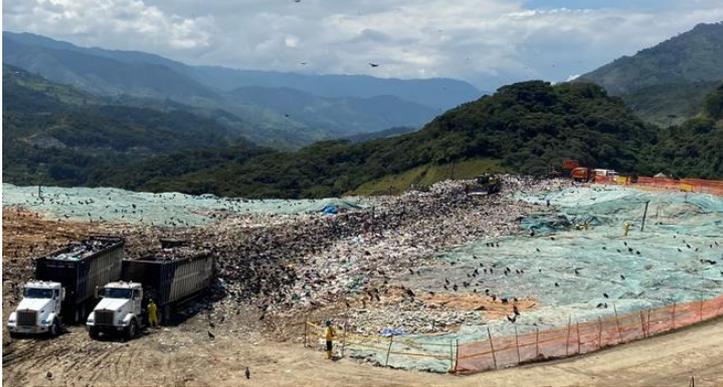
<p style="text-align: center;">Fuente: Visita febrero 2022</p>
<p>Área máxima descubierta en cada uno de los frentes de operación de 3.000 m<sup>2</sup>.</p>	<p>Durante la visita se evidenció que se cuenta con un frente de operación, con dos zonas de descarga. El prestador manifestó que el frente de trabajo en promedio es de 2.200 m<sup>2</sup>.</p> <p>Como soporte allegó los registros del monitoreo del área máxima descubierta de los años 2020 y 2021 donde se observa que ninguno de los registros supera los 3.000 m<sup>2</sup>.</p> <p style="text-align: center;">Vista panorámica del área descubierta</p>

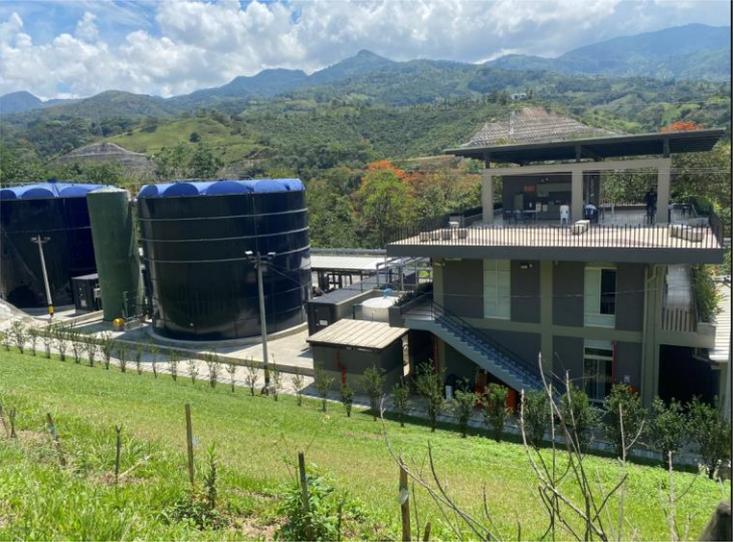
CONDICIONES DE OPERACIÓN	OBSERVACIÓN
	<ul style="list-style-type: none"> <li>• Pretratamiento: laguna de homogenización y las cribas. (remoción de sólidos gruesos y homogenización de cargas)</li> <li>• Tratamiento primario: Sistema fisicoquímico por flotación con aire disuelto, DAF.</li> <li>• Tratamiento secundario: MBR, sistema de reactor biológico de membranas (tanques de nitrificación, desnitrificación y celda de ultrafiltración).</li> <li>• Tratamiento de lodos: Se realiza con lechos de secado y centrifugas deshidratadoras.</li> </ul> <p style="text-align: center;">Planta de tratamiento de lixiviados</p>

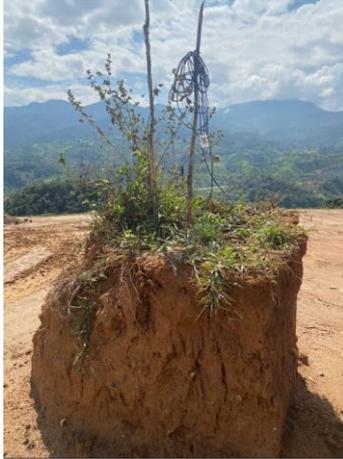
PARÁMETRO	FRECUENCIA	OBSERVACIÓN
Monitoreo de aguas subterráneas con piezómetros.	Mensual	<p>El prestador manifestó en visita que este monitoreo se realiza de manera semestral el de calidad de aguas subterráneas y se reporta a CORANTIOQUIA en los informes semestrales.</p> <p>Como soporte entregó los informes de la Caracterización fisicoquímica y microbiológica de agua subterránea realizada el 05 de octubre de 2021 y el 13 y 22 de julio de 2021.</p> <p>Así mismo, entregó la lectura de los piezómetros para los años 2020, 2021 y hasta el 02/02/2022, realizado dos veces por semana.</p> <p>Piezómetro instalado en el relleno sanitario</p>

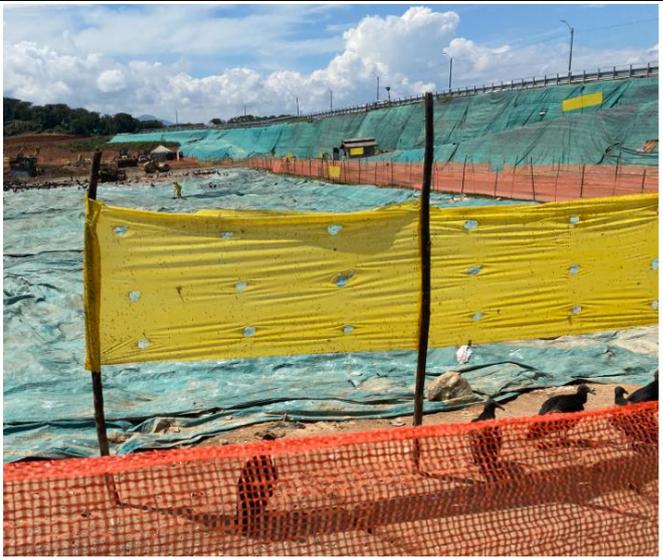
<p>Gallinazos en frente de descarga y sobrevolando el relleno</p>
