## **INFORME DE SEGUIMIENTO A SITIOS DE DISPOSICIÓN FINAL**

**ASEO URBANO S.A.S. E.S.P.  
RELLENO SANITARIO PARQUE TECNOLÓGICO AMBIENTAL LAS BATEAS  
“PTALB”**

**Bogotá D.C., mayo de 2019**

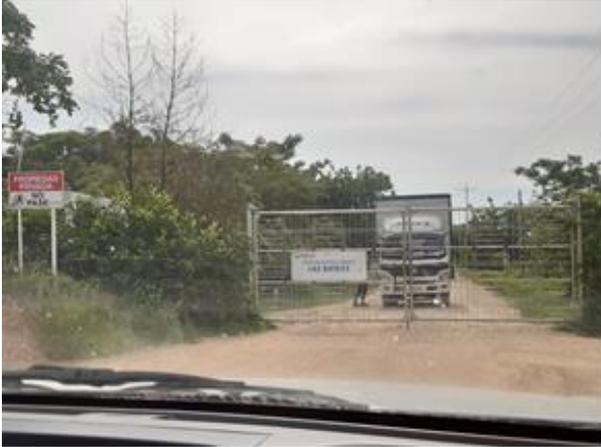
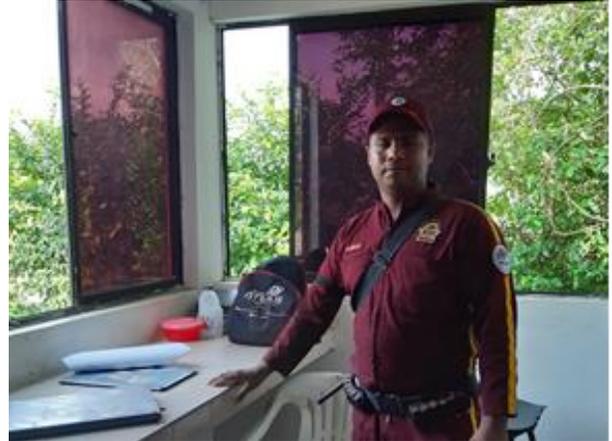
El sitio cuenta con control de entrada, vigilancia y puerta de acceso al sitio. En las fotos siguientes se presenta la puerta de entrada identificada como Grupo Veolia, pero carece del nombre del relleno y datos identificadores del sitio de disposición final.

Foto 3. Puerta de entrada al sitio de disposición final

Foto 4. Portería y vigilancia del sitio final

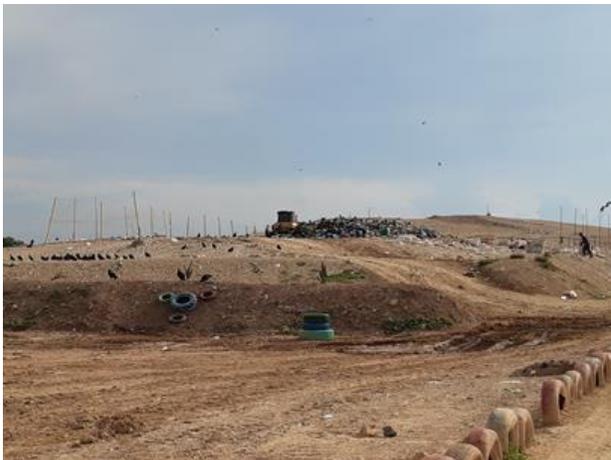
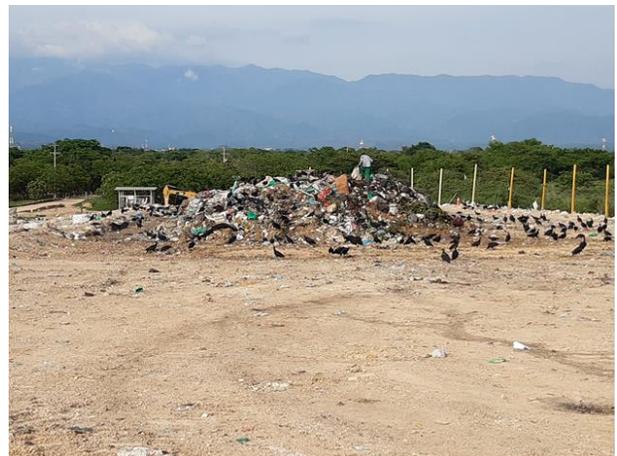
Foto 23. Descargue de residuos en la zona antigua

Foto 24. Detalle del descargue de residuos en zona antigua

- Así como fue identificado en visita realizada en el año 2016, recicladores informales siguen presentes al interior del sitio de disposición final. Actualmente se realiza reciclaje sobre la zona antigua una vez los vehículos recolectores descargan sus residuos propiciando condiciones inseguras en la operación y deteriorando el estado de la cobertura sobre esta zona. Es indispensable que tanto el operador como el ente territorial emprendan las acciones a que haya lugar para procurar que la actividad de aprovechamiento se realice conforme el Decreto 1077 de 2015, el Decreto 596 de 2016 y la Resolución 276 de 2016. Existe variación en cuanto al procedimiento para la recuperación del material aprovechable disminuyendo la afectación en la disposición que se realiza en la zona nueva, pero permanece la afectación en la zona antigua. En consecuencia, presuntamente se estaría incumpliendo con el numeral 9 del artículo 2.3.2.3.3.1.9 del Decreto 1077 de 2015 sobre criterios operacionales.

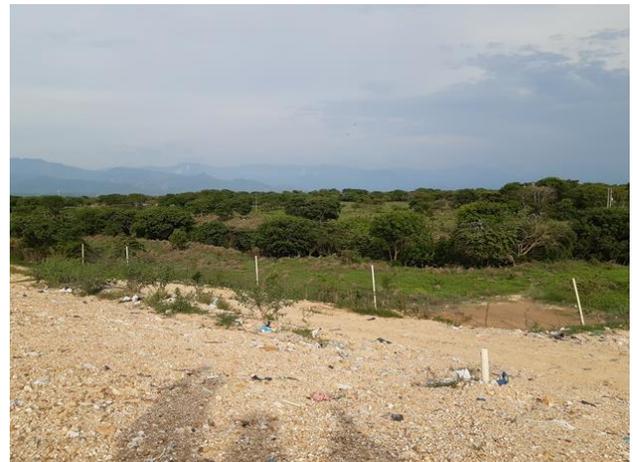
Foto 28. Atrapa livianos a un costado de la zona antigua. Al fondo se observa terreno natural.

- Que se realice cubrimiento cotidiano a los residuos. Fotos 42 y 42.
- Que se cuente con quemadores en las chimeneas. Fotos 28 y 33.
- Que se realice mantenimiento permanente a todos los canales recolectores de aguas lluvias. Fotos 39 y 40.

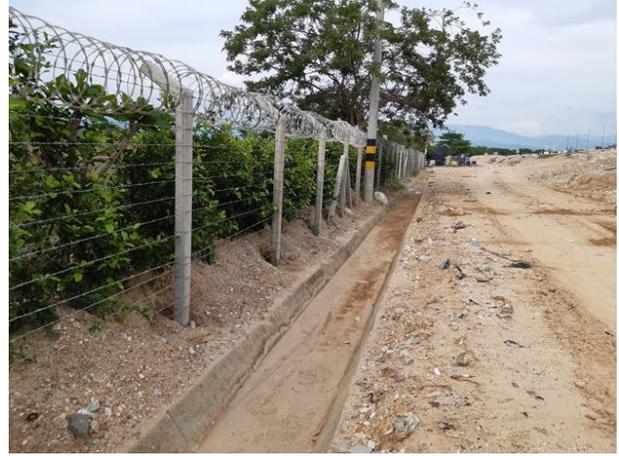
El cerramiento del sitio a la altura de la zona antigua fue roto por los recicladores y por ahí entran y salen para realizar sus labores de recuperación. Adicionalmente, en ese lugar almacenan el material que van obteniendo. Por otro lado, bordeando la zona antigua, al límite del cerramiento perimetral se encuentran las cunetas perimetrales para el manejo de escorrentía. Ver las fotos siguientes.

Foto 30. Cerramiento y cuneta perimetral para el manejo de escorrentía

- Es necesario que el prestador realice mantenimiento a las cunetas que se encuentran a un costado de la zona antigua para manejo de escorrentía ya que se observaron ocupadas por pasto que ha crecido impidiendo la circulación del agua.
- Se identificó un empozamiento de aguas con color oscuro (fotos 45 y 46), lo cual presuntamente puede indicar algún tipo de infiltración por contaminación procedente de alguna de las actividades realizadas en el predio (relleno sanitario o tratamiento y disposición de RESPEL).
- De acuerdo con lo expuesto, se estaría presuntamente incumpliendo con el literal h del numeral 2.3.2.3.3.1.7 del Decreto 1077 de 2015 sobre control de agua de infiltración y escorrentía.

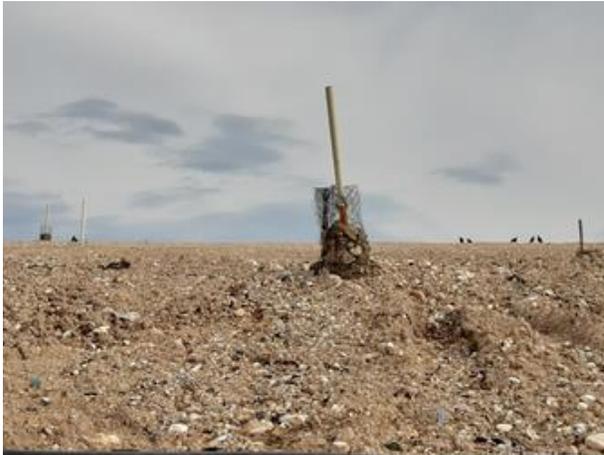
Foto 33. Detalle de chimeneas en la zona antigua

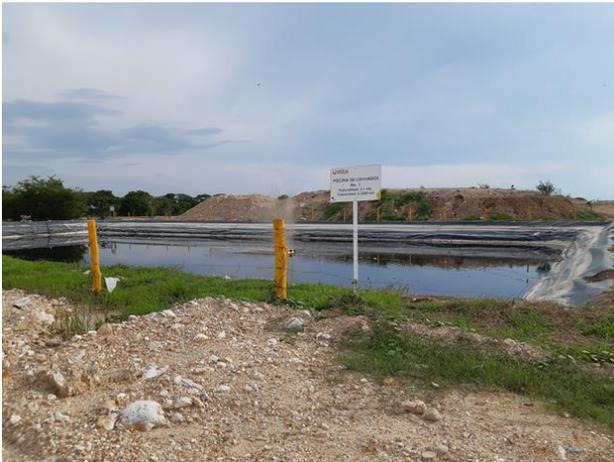
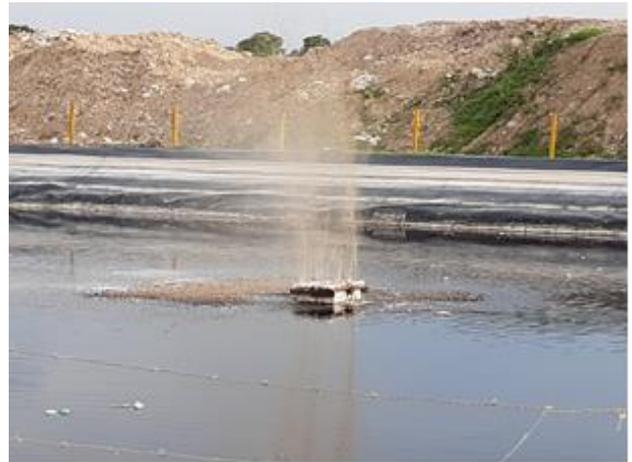
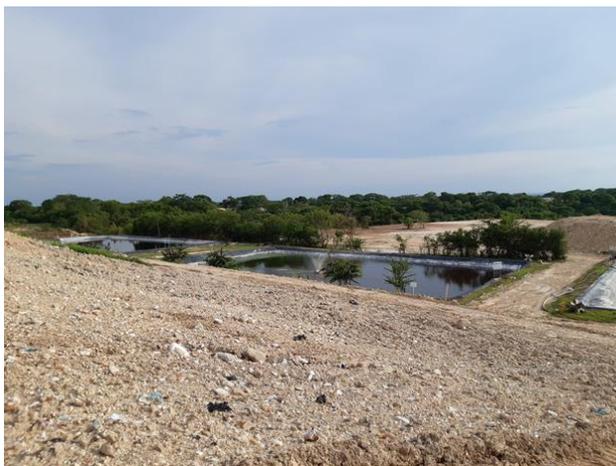
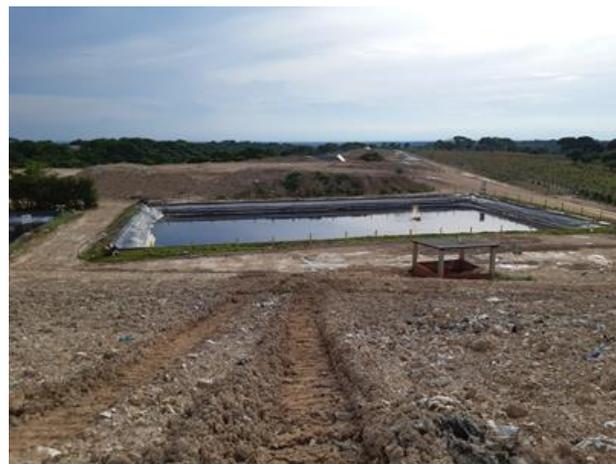
Foto 35. Piscina de almacenamiento de lixiviados

Foto 36. Detalle aspersión dentro de la piscina de lixiviados No. 1

Foto 37. Piscinas de almacenamiento de lixiviados

Foto 38. Piscina de almacenamiento de lixiviados

De acuerdo con la información suministrada por el prestador y relacionada en la tabla anterior, el porcentaje de ocupación de cada piscina de almacenamiento se encuentra entre el 26% y el 46%. Sin embargo, de acuerdo a lo observado en visita y soportado en las fotos 35, 36, 37 y 38, las piscinas se encuentran llenas casi hasta el borde de su altura. En este sentido, la información no coincide con la realidad.

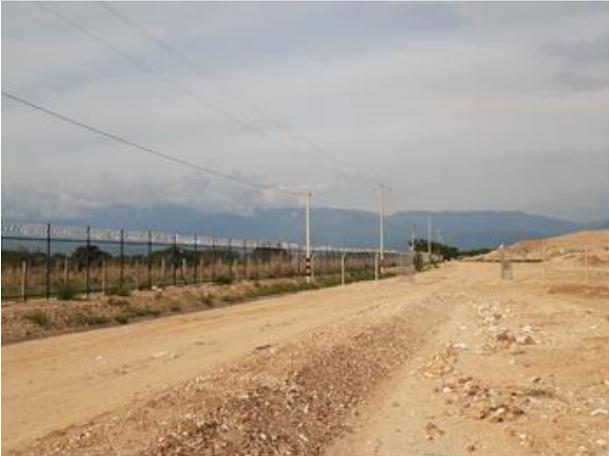
La zona nueva se conformó como tipo trinchera y no se observa una cobertura temporal mientras se realiza el llenado, lo cual permite el acceso tanto de los gallinazos que ya se encuentran instalados en el relleno como del agua lluvia.

Foto 41. Cerramiento perimetral de la zona nueva. Al fondo se identifica la puerta que limita el acceso desde la zona antigua
