EVALUACIÓN INTEGRAL DE PRESTADORES ASEO URBANO S.A.S. E.S.P.

**SUPERINTENDENCIA DELEGADA PARA ACUEDUCTO,
ALCANTARILLADO Y ASEO
DIRECCIÓN TÉCNICA DE GESTION DE ASEO
Bogotá D.C., diciembre de 2017**

ASEO URBANO S.A.S. E.S.P.
(AREA DE PRESTACIÓN CÚCUTA – NORTE DE SANTANDER)

ANÁLISIS AÑOS 2016 y 2017

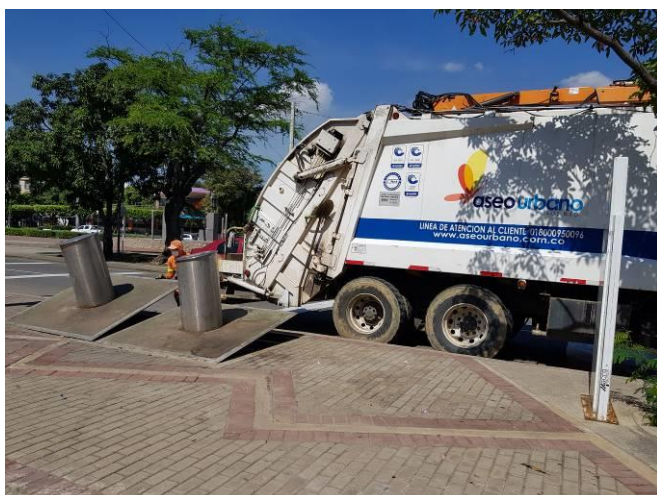
Durante la visita del 20 y 21 de noviembre de 2017, se verificó la existencia de contenedores soterrados a lo largo de vías principales del municipio para el almacenamiento de residuos generados por grandes productores. La empresa manifestó que contaba con un vehículo compactador equipado con grúa controlada con telemando para la recolección de residuos a partir de este tipo de contenedores. El prestador informó que contaba con 22 de estos contenedores soterrados a lo largo del municipio.

Ilustración 13. Contenedores soterrados.

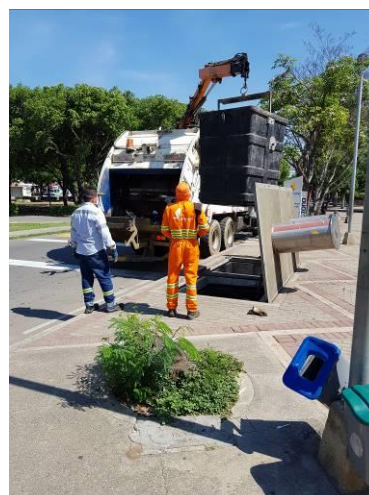
Ilustración 14. Contenedores soterrados.

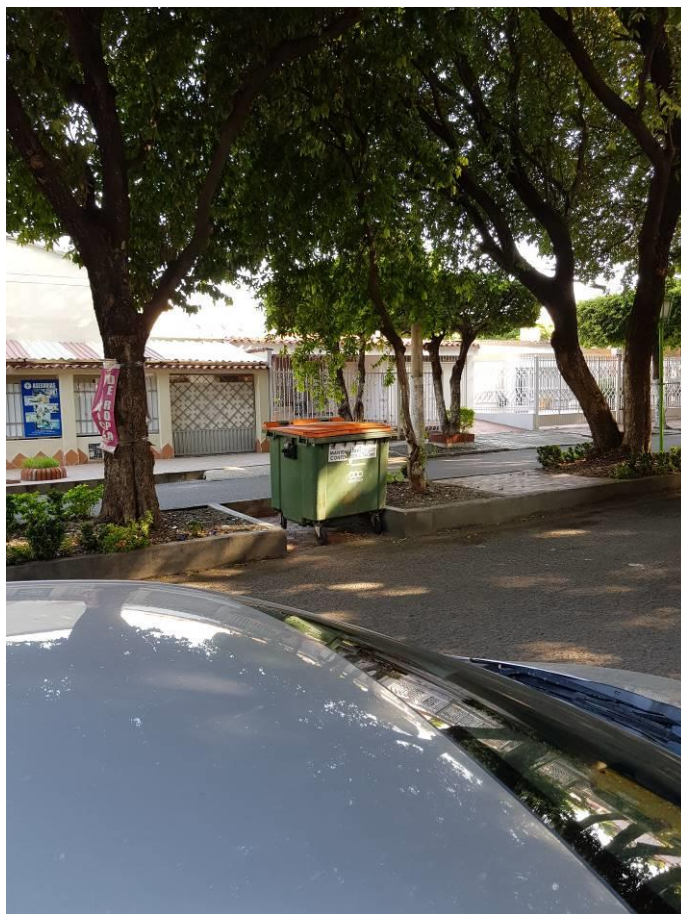
Se verificó la existencia de vías principales en el municipio que contaban con contenedores instalados por la empresa en los separadores viales. La empresa indicó que los había instalado para evitar la generación de puntos críticos y fomentar la cultura ciudadana.

Ilustración 15. Contenerización de vías principales.

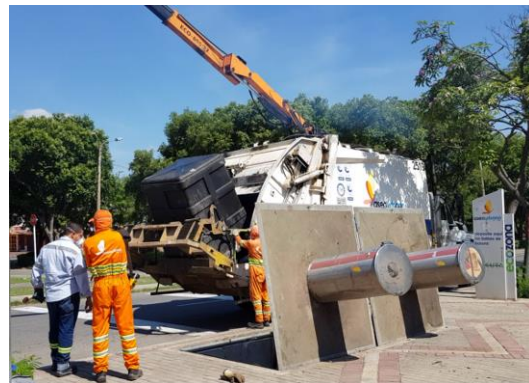
Ilustración 28. Vehículo de placas THZ 159 con sistema para el manejo de contenedores soterrados

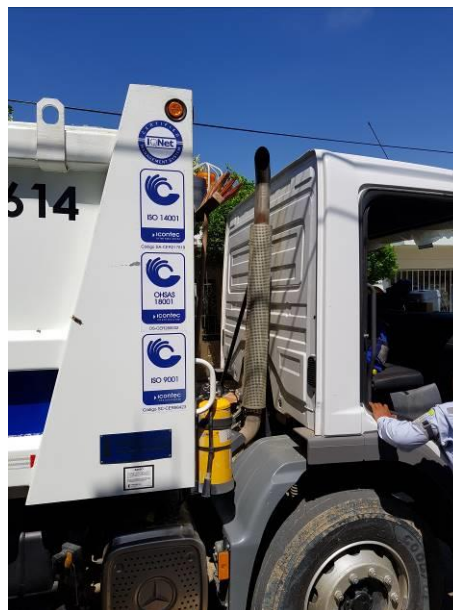
Ilustración 32. Tubo de escape por debajo de la altura máxima del vehículo de placas TJP 896.

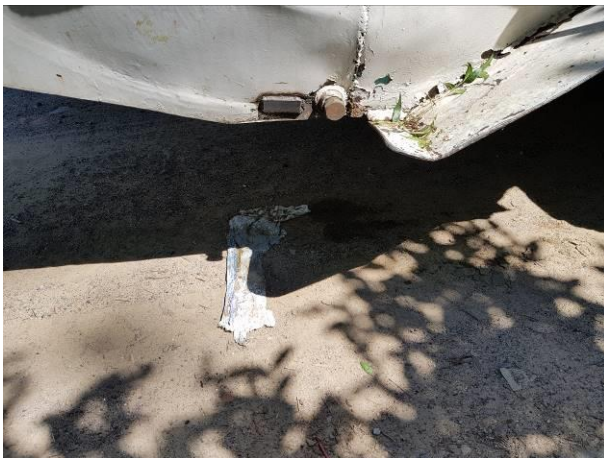
Ilustración 35. Pérdida de líquido (lixiviado) en vehículo de placas GNL 189.

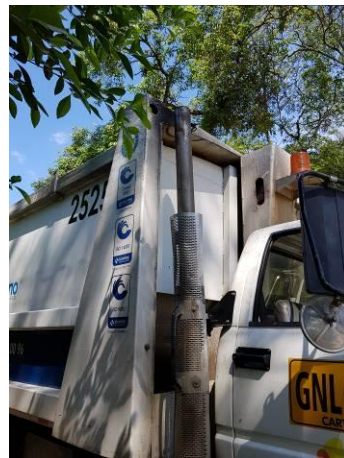
Ilustración 36. Tubo de escape por debajo de la altura máxima del vehículo de placas GNL 189.

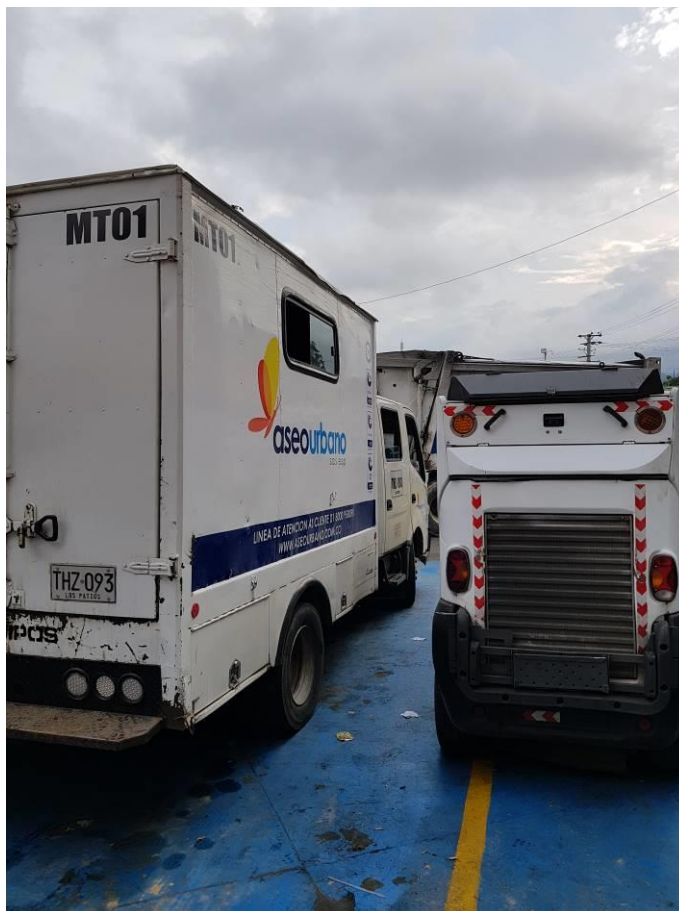
Ilustración 45. Carrotaller para la atención de contingencias mecánicas.

La empresa indicó que existen dos modelos de respuesta ante contingencias mecánicas que se presentan en los vehículos de recolección. Una alternativa es que la una unidad de carrotaller con la que cuenta la empresa se traslade hasta el sitio de la contingencia y realice la respectiva reparación, o, en caso de ser posible, el vehículo se traslade hasta la base de operaciones para efectuar el respectivo ajuste.

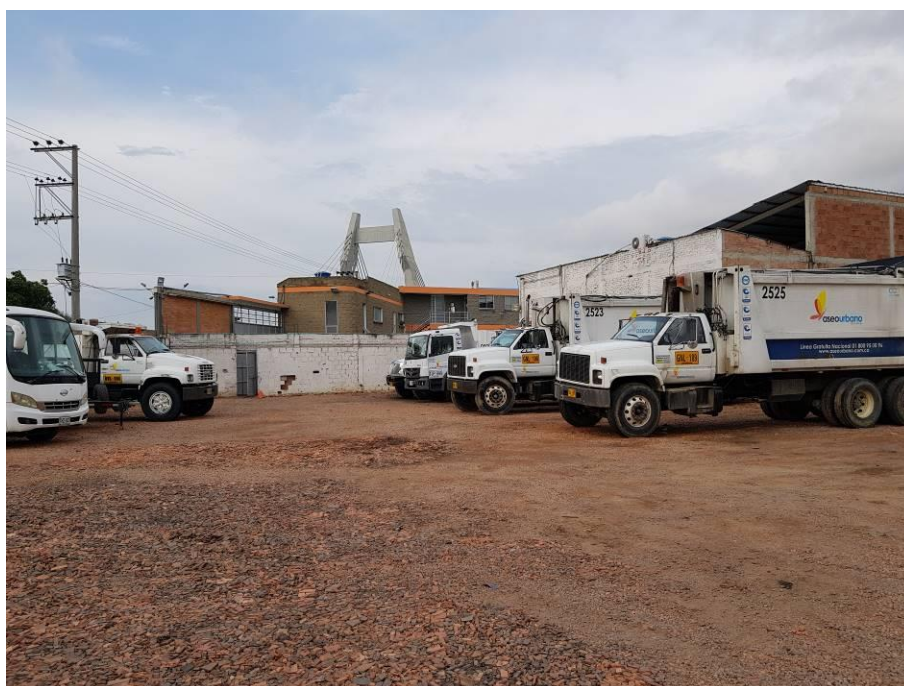
Ilustración 46. Parqueadero de la base de operaciones.

Se constató que ninguno de los vehículos parqueados en la base tenía residuos almacenados.

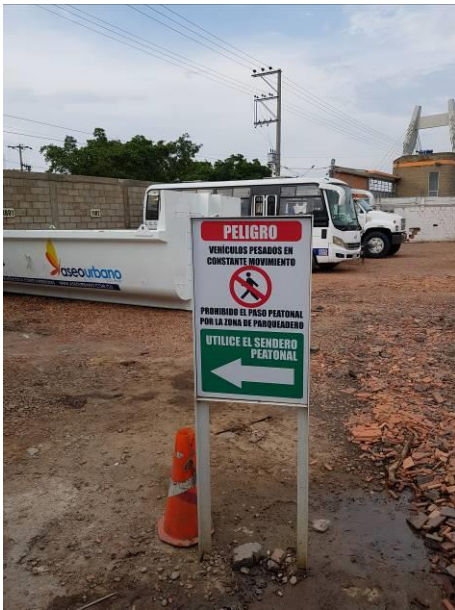
Ilustración 53. Señalización para circulación de personas en el parqueadero.

Se evidenció que existe señalización de zonas restringidas para peatones dentro de la zona de parqueo y el área de mantenimiento. De igual forma, se observó señalización para la circulación de personas y de vehículos dentro de la zona operativa de la base. Análogamente, se encontró señalización informativa y preventiva y de gestión de riesgo en las distintas zonas de la base de Operaciones.

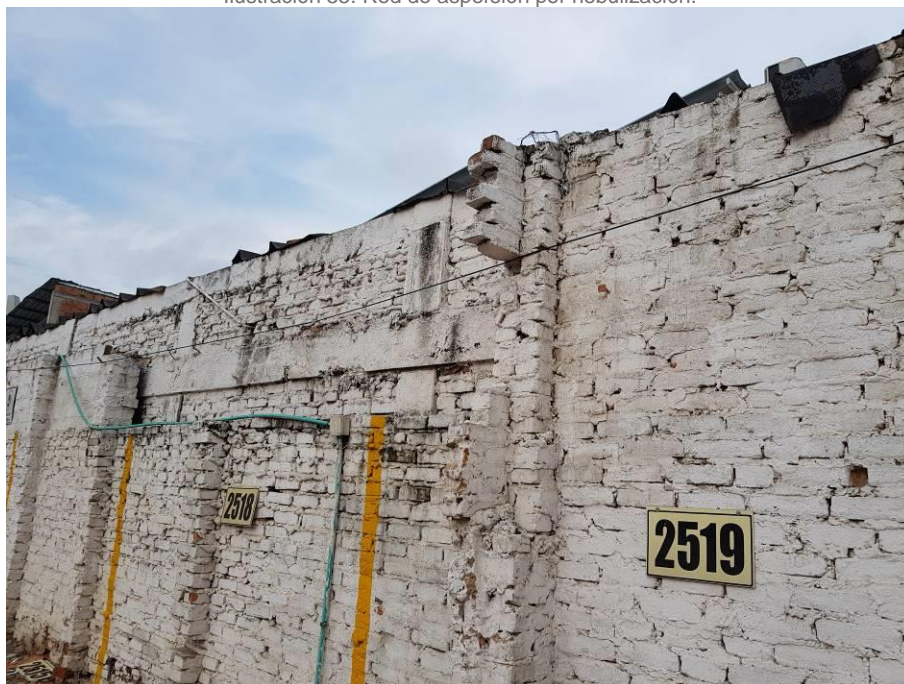
Ilustración 55. Red de aspersión por nebulización.

Se evidenció una red de aspersión por nebulización de productos químicos para el control de olores ofensivos instalada en el perímetro de la zona operativa de la base.

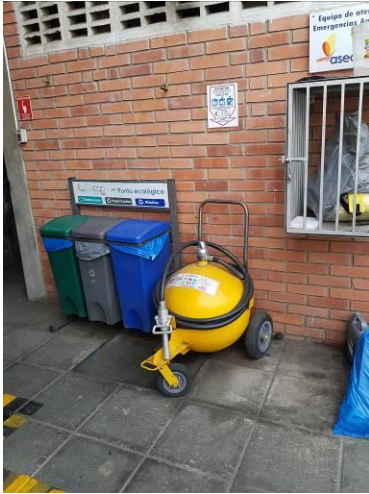
Ilustración 56. Extintor satélite.

Se registraron múltiples extintores con recarga vigentes para control de incendios en base de operaciones ubicados en distintos puntos de la base y un extintor satélite en

la zona de mantenimiento. También se observó un stock de extintores en caso de emergencias.

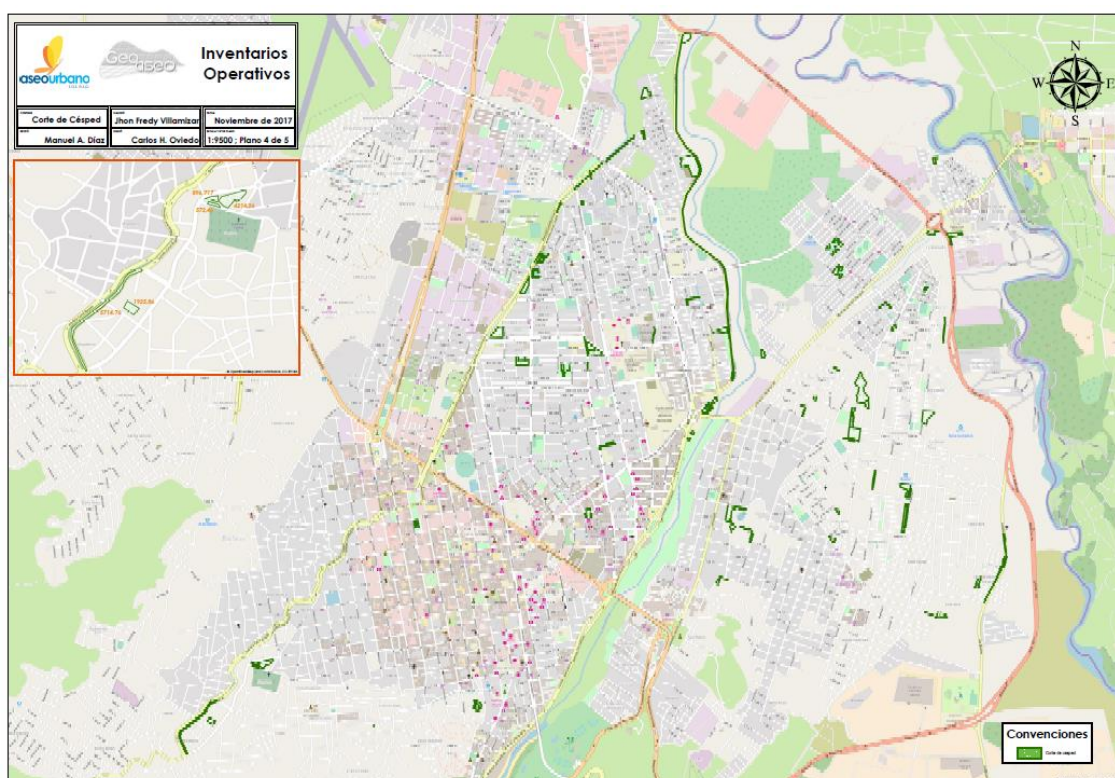
Ilustración 74. Plano de áreas susceptibles de corte de césped.

Sin embargo, como se ha expuesto anteriormente, de acuerdo con el último RUPS aprobado para la empresa se observa que no está registrada la actividad de corte de césped en el municipio. Además, en el Programa para la Prestación del Servicio de ASEO URBANO S.A.S. E.S.P. para el municipio de Cúcuta no se establece nada sobre la actividad de corte de césped. Por lo anterior, la empresa estaría incurriendo en un presunto incumplimiento de lo estipulado en el Parágrafo 1 del artículo 15 de la

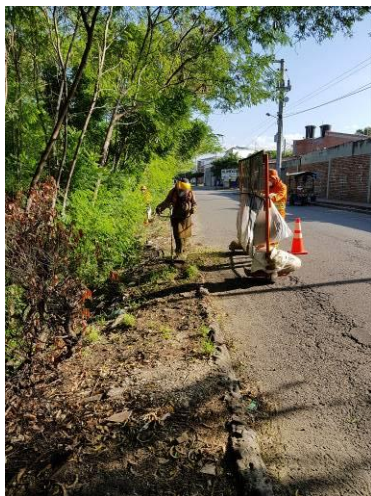
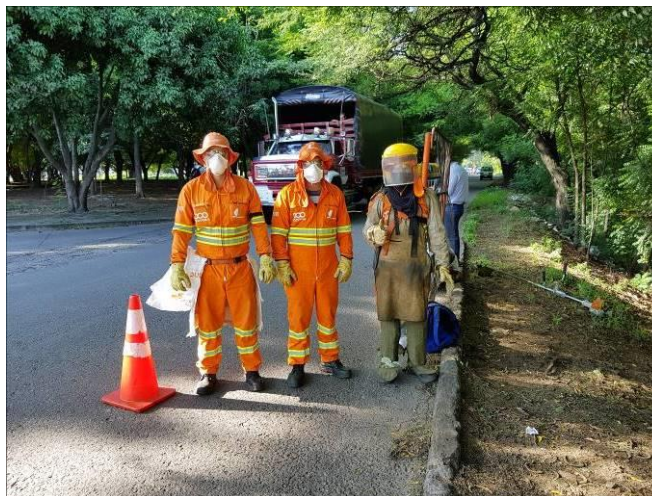
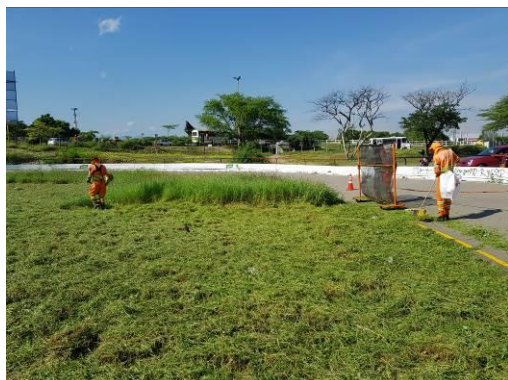
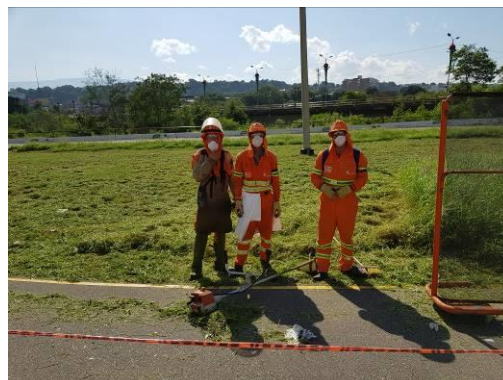
Ilustración 75. Ejecución de la actividad de corte de césped en Canal Bogotá con 4 Norte frente al Parque los Pimpineros.

Ilustración 76. Cuadrilla de operarios de corte de césped en Canal Bogotá con 4 Norte frente al Parque los Pimpineros.

Ilustración 77. Ejecución de la actividad de corte de césped en Patinódromo Teódulo Gélvéz.

Ilustración 78. Cuadrilla de operarios de corte de césped Patinódromo Teódulo Gélvéz.

A pesar de que la empresa contaba con una malla de protección desarmable y móvil de aproximadamente 2 metros de altura, que se iba trasladando a medida que se movía el frente de trabajo en ambas inspecciones, se observó que en los dos frentes en que se desarrollaba la actividad no se tenía ningún tipo de señalización que permitiera identificar a la empresa y el tipo de actividad que se estaba desarrollando. Lo anterior representa un presunto incumplimiento de lo establecido en el artículo 2.3.2.2.2.6.68 en relación con las normas de seguridad para el desarrollo de esta actividad:

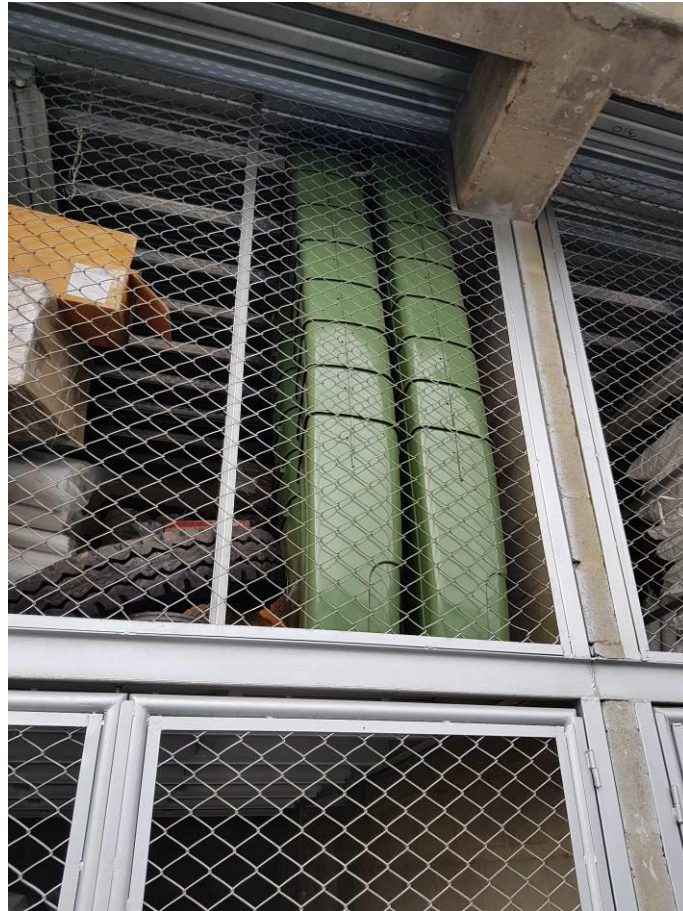
Ilustración 79. Cestas para instalar almacenadas en la base de operaciones.

Se evidenció que la empresa cuenta en sus instalaciones con aproximadamente 150 cestas por instalar en caso de que el municipio reglamente este componente.

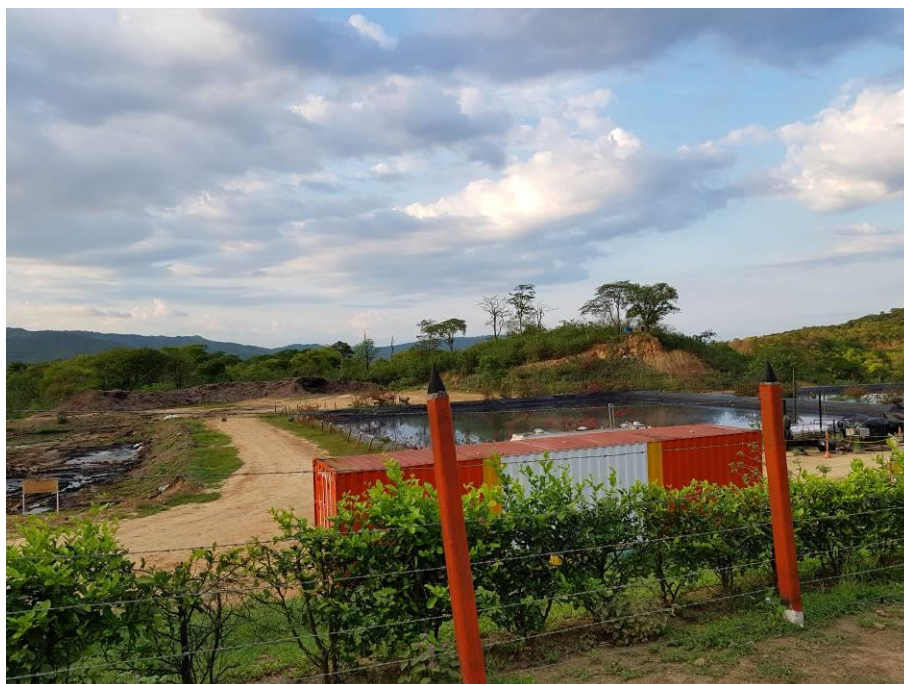
Ilustración 80. Zona de biorremediación de suelos contaminados.

Además de tener un área destinada para disposición de residuos ordinarios, en el relleno existen otros proyectos, entre ellos, una celda seguridad, un módulo de tratamiento térmico para residuos biosanitarios, una zona de biorremediación de suelos contaminados y un patio de podas para producir insumos del proceso de biorremediación. Además, la empresa informó que dentro del predio se cuenta con una granja, que a su vez funciona como un bioindicador para medir los niveles de parámetros ambientales.

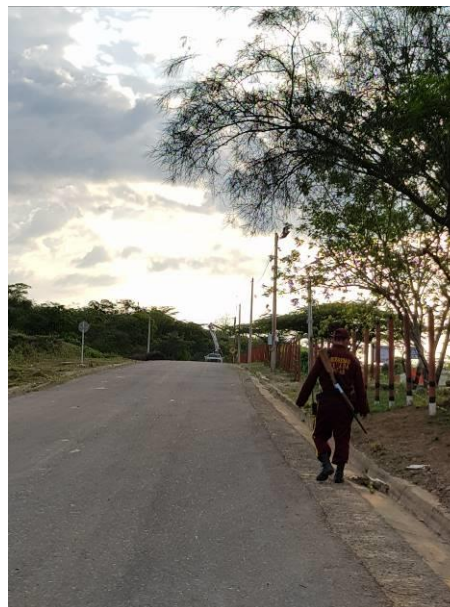
Ilustración 83. Vía principal pavimentada.

Durante la jornada del 21 de noviembre de 2017 se constató que la portería del relleno hasta la zona de disposición final se traza una vía pavimentada de doble carril con señalización horizontal sin fallas estructurales. En este sentido, se estaría dando cumplimiento a lo establecido en el Capítulo 5.1.2 del reglamento operativo cargado en SUI, en cuando a la calidad de la superficie de rodadura:

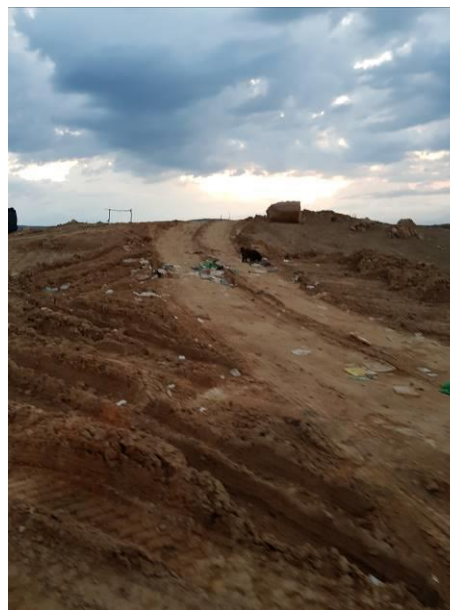
Ilustración 85. Vía temporal de acceso al frente de trabajo anterior.

En la zona de operación se trazan vías temporales en material térreo sobre los residuos por donde transitan los vehículos de recolección. Algunos tramos de las vías temporales presentaban asentamientos diferenciales pronunciados.

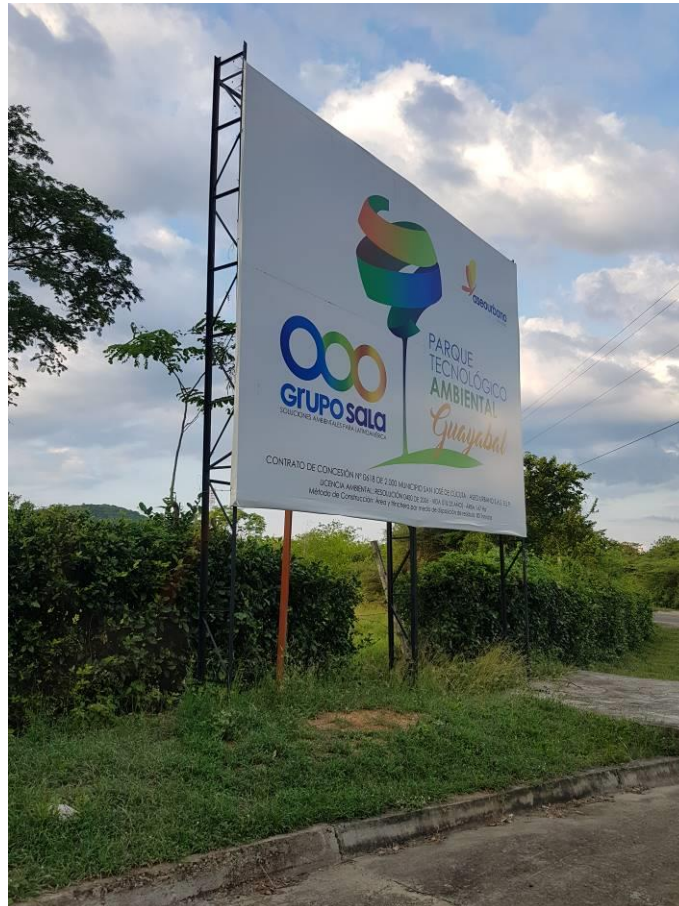
Ilustración 89. Valla informativa del relleno sanitario.

El predio cuenta con una valla informativa a la entrada en donde se especifica el nombre del relleno, número de contrato, información de la empresa, autorización ambiental, vida útil, área del predio, cantidad promedio de residuos dispuestos diariamente y método constructivo.

Sin embargo, la valla no contiene información sobre capacidad remanente del sitio de disposición. Con esto se configura un presunto incumplimiento de lo establecido en el Parágrafo 4 del artículo 28 de la Resolución CRA 720 de 2015, que indica:

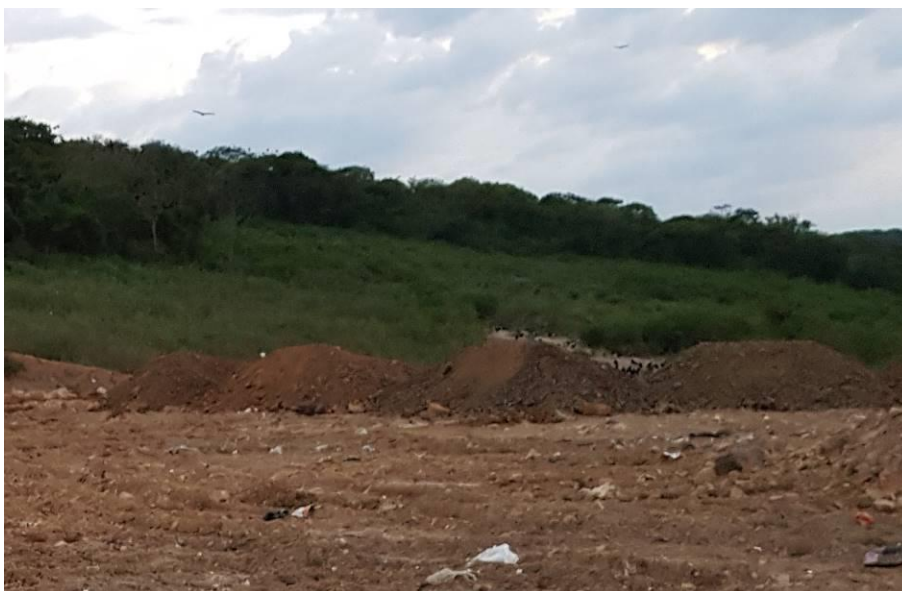
Ilustración 99. Stock de arcilla.

Se evidenció que la empresa contaba con un stock de arcilla, pero el prestador no conocía la cantidad total.

Teniendo en cuenta el desconocimiento de la cantidad de stock con que cuenta la empresa, no se estaría garantizando el cumplimiento de lo que dictamina en el

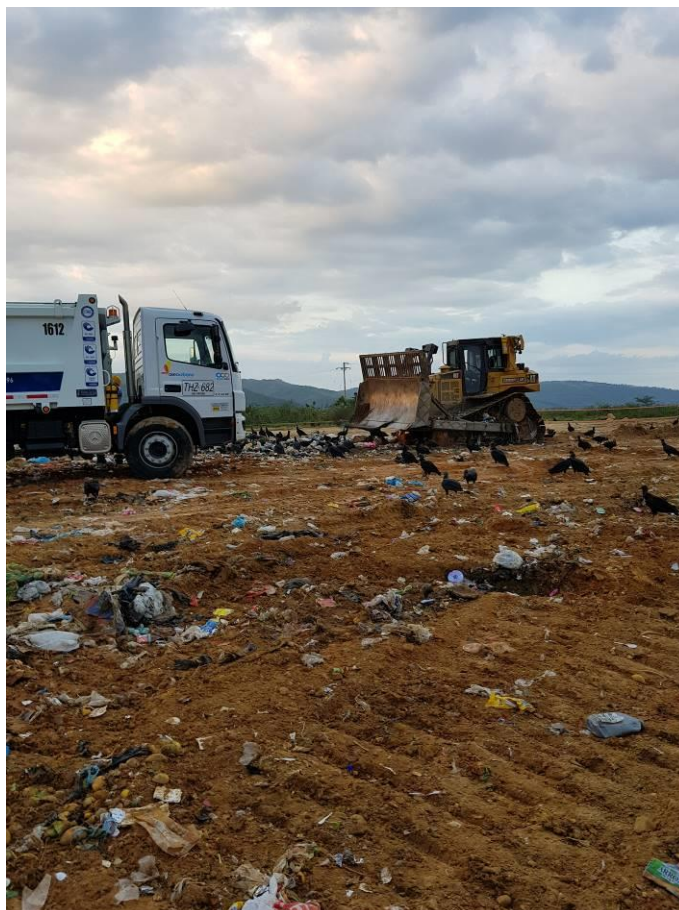
Ilustración 100. Buldócer D6T en labores de disgregación y acomodación de residuos

Durante la visita del 21 de noviembre de 2017, se observó un buldócer D6T en labores de disgregación y acomodación de residuos.

Ahora bien, la maquinaria observada en la zona de disposición de residuos resulta insuficiente si se compara con la mínima exigida en el Capítulo 5.1 del reglamento operativo cargado en SUI, toda vez que, al momento de la visita, no se encontraba disponible en la zona en cargador o retrocargador (se entenderá que el buldócer representará el equipo compactador al que hace referencia la obligación):

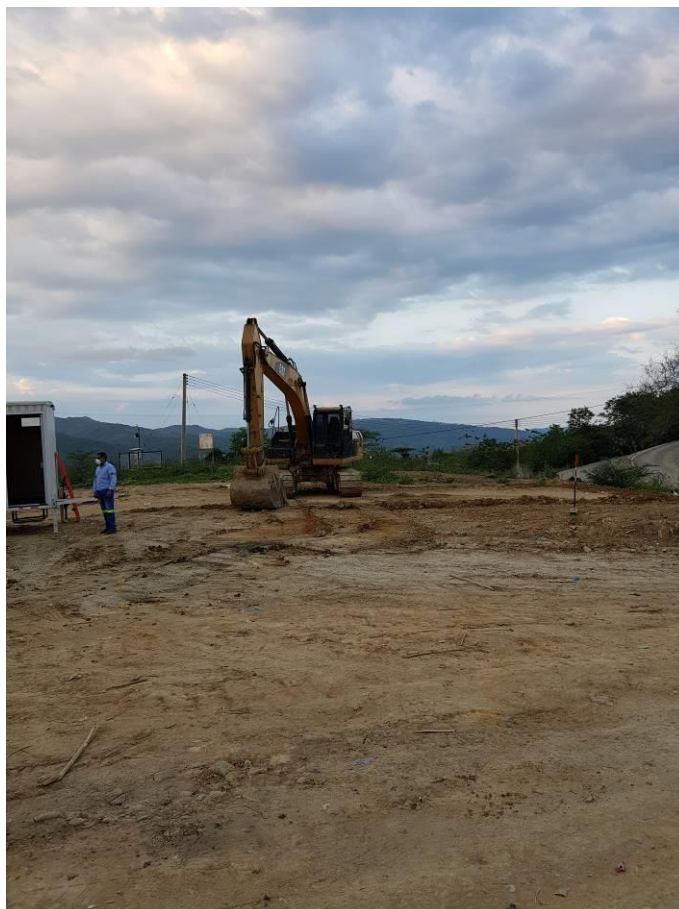
Además, se observó la presencia de una retroexcavadora 320D inactiva en inmediaciones del frente de trabajo. La empresa precisó que esta máquina se utiliza para cargue de materiales y procesos de excavación.

Ilustración 101. retroexcavadora 320D en inmediaciones del frente de trabajo.

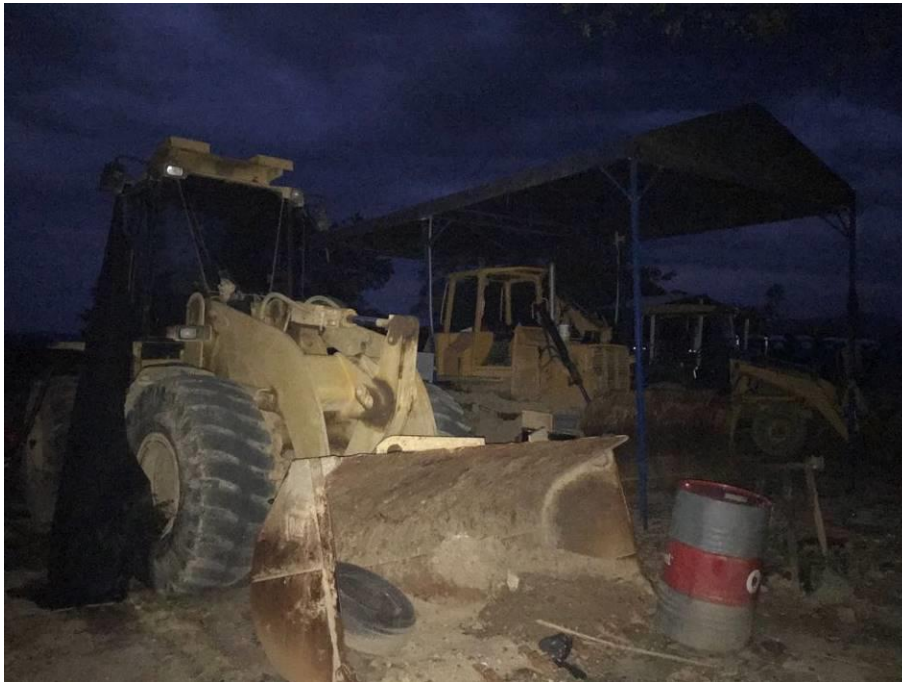
Ilustración 102. Maquinaria en zona de mantenimiento.

No obstante, vale aclarar que se observó una zona de mantenimiento de maquinaria en la que se encontraban un buldócer 750, un cargador y un retrocargador, todos en estado inoperativo.

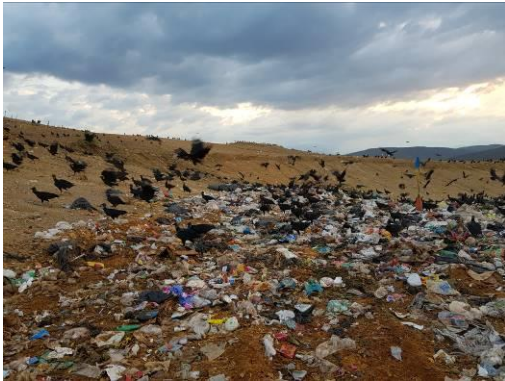
Durante la verificación se evidenció presencia masiva de aves gallinazos en las zonas de disposición final. La empresa informó que implementa métodos de pirotecnia y cañón sonoro para el control de estas especies, pero que no son efectivos. Además, la empresa precisó que cuenta con un estudio de alternativas para el ahuyentarlas. Por lo anterior, se solicita al prestador que allegue el informe de dicho estudio.

Ilustración 103. Presencia de aves gallinazos en frente de trabajo.

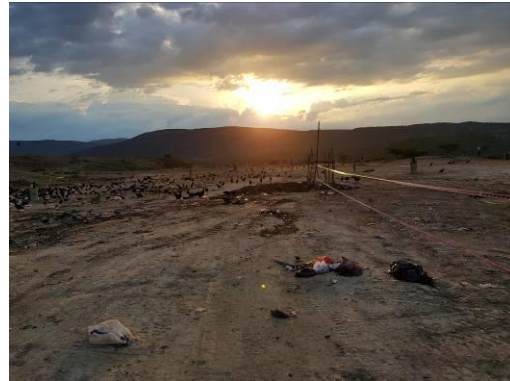
Ilustración 104. Presencia de aves gallinazos al interior del relleno.

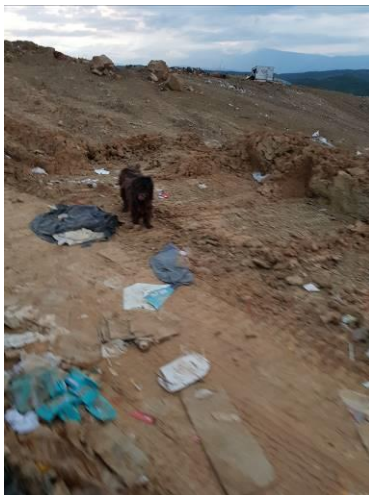
De igual forma, en el relleno se evidenció la presencia de ganado vacuno, caninos y zancudos.

Ilustración 105. Presencia de caninos en zonas de disposición.

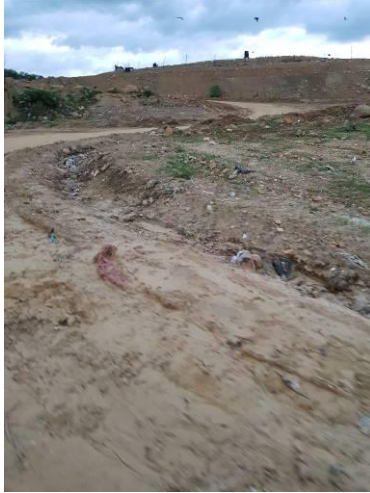
Durante la visita del 21 de noviembre de 2017, se observó que las vías temporales contaban con cunetas perfiladas sobre el terreno natural para el control de escorrentía. Estas estructuras conducían el agua hacia una conducción principal trazada sobre la vía principal pavimentada, la cual drena hacia desagüe natural.

Ilustración 107. Cuneta perfilada en material térreo al costado de la vía temporal. Fuente

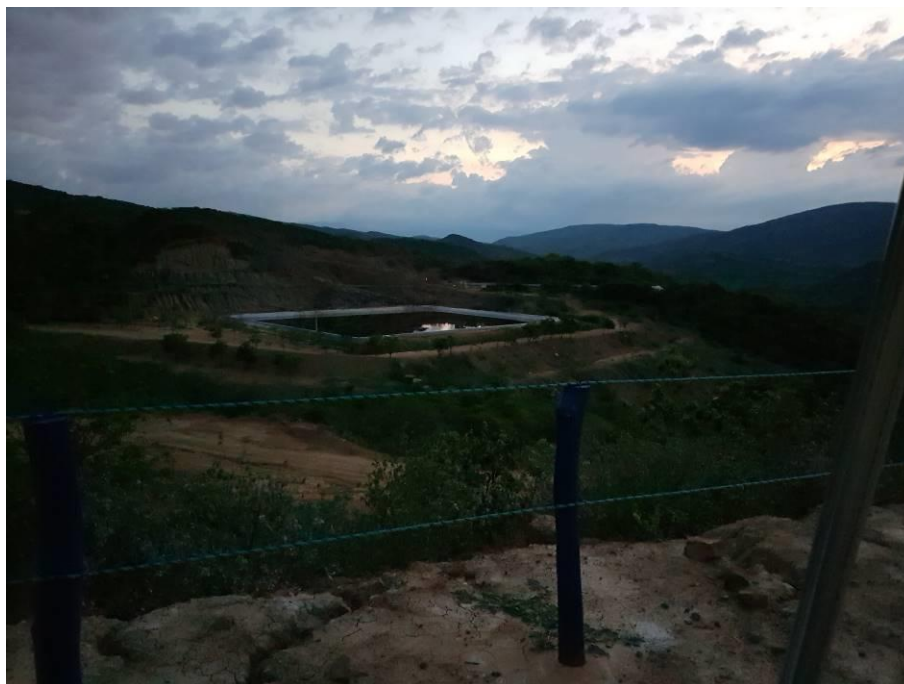
Ilustración 109. Pondaje del sistema de almacenamiento de lixiviados.

Se evidenció que la empresa cuenta con 4 piscinas de almacenamiento de lixiviados. Según el prestador, todo el lixiviado llega al pondaje 1, el cual redistribuye los caudales hacia los pondajes 2, 3 y 4 de acuerdo con la necesidad. La empresa informó que el sistema tiene una capacidad total de 27.000 metros cúbicos, y que actualmente tiene una capacidad remanente de 7.000 metros cúbicos. Adicionalmente, la empresa informó que contaba con un pondaje de contingencia de 4.500 metros cúbicos.

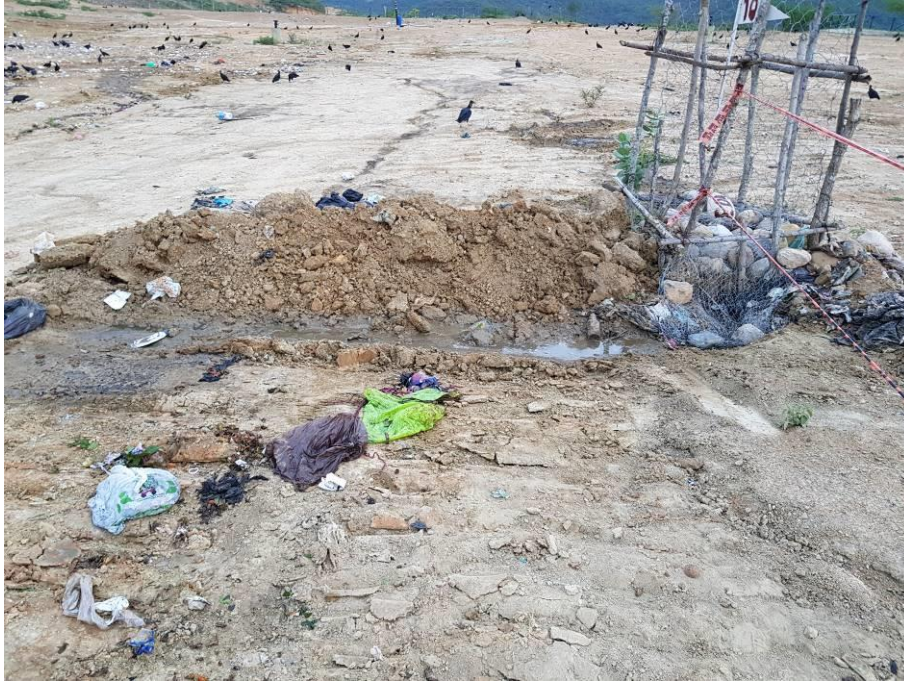
Finalmente, se observó una bahía de lixiviados perfilada sobre la masa de residuos cubierta con arcilla donde los vehículos de recolección y transporte de residuos no aprovechables descargan el contenido de sus tanques de almacenamiento de lixiviados. Dicha bahía conduce los lixiviados hacia la conducción principal del sistema.

Ilustración 111. Bahía de descarga de lixiviados.

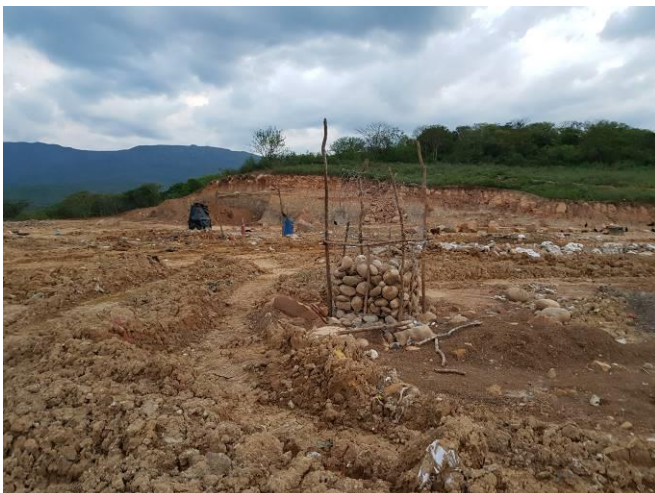
Durante la visita del 21 de noviembre de 2017, se observaron chimeneas para extracción pasiva de gas, tanto en las zonas clausuradas como en la zona de disposición actual. Para este proceso, se tienen chimeneas construidas en canto rodado, y otras construidas en tubería de polietileno con recubrimiento en canto rodado.

Ilustración 112. Chimeneas construidas en canto rodado.
