# **EVALUACIÓN INTEGRAL DE PRESTADORES**

## **CICLO TOTAL SAS E.S.P**

**SUPERINTENDENCIA DELEGADA PARA ACUEDUCTO,  
ALCANTARILLADO Y ASEO  
DIRECCIÓN TÉCNICA DE GESTIÓN DE ASEO  
Bogotá D.C., diciembre de 2018**

## **CICLO TOTAL SAS E.S.P ANÁLISIS AÑO 2016-2018**

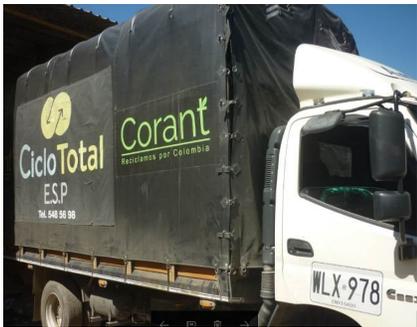
<p><b>Foto 3. Evidencia de la identificación del vehículo</b></p>

En la tabla anterior se evidencia que la totalidad de los vehículos observados en el municipio de Marinilla (WLX978, EQX498, ADH432) presuntamente incumplen con lo estipulado en el artículo 2.3.2.2.2.8.79 del Decreto 1077 de 2015, específicamente en los numerales 3, 5 6 y 7 de la Tabla 177. Por otra parte, el vehículo ADH432, es el único que presuntamente incumple con el requerimiento de estar completamente cubierto (Ver evidencia del incumplimiento en el registro fotográfico Foto 7).

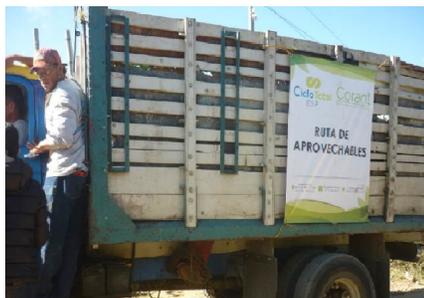
**Foto 8. Evidencia de la identificación del vehículo**

Vehículo no posibilita el descargue del material que evite dispersión.  
Vehículo no cuenta con manijas antideslizantes.

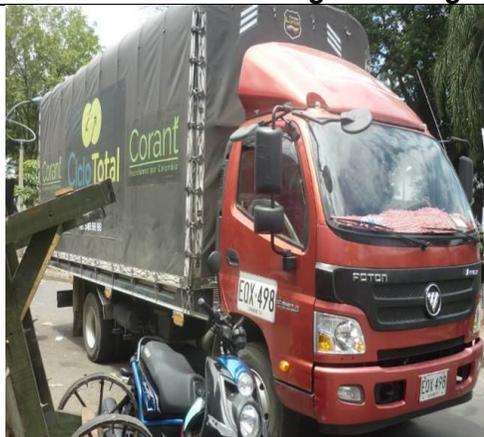
Foto 10. Vehículo EQX 298

Cabe resaltar que en las visitas de inspección de 2018 el vehículo EQX498 realizó ruta de recolección de material en el municipio de Rionegro y llevó el material a la ECA regional de Marinilla. En el siguiente día de la visita, este mismo vehículo realizó ruta en el municipio de Medellín.

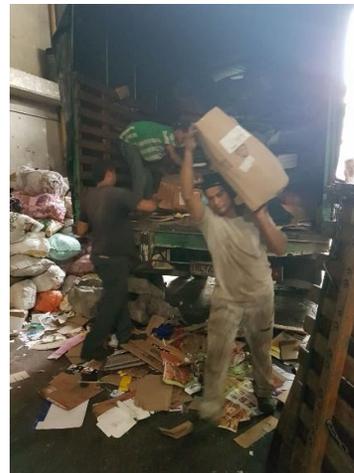
**Foto 15. Evidencia del proceso de descargue**

Vehículo no posibilita el descargue del material que evite dispersión.  
 Vehículo no cuenta con manijas antideslizantes.  
 Vehículo no cuenta con luces o balizas.

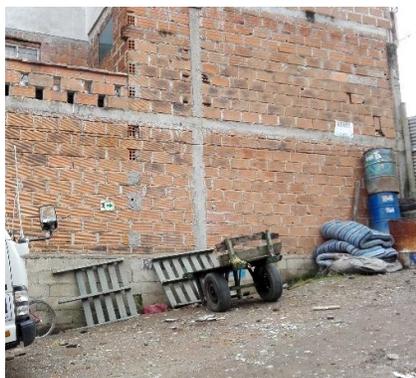
**Foto 20. Carreta en la ECA "Los Quintero" en Carmen de Viboral**

Como parte de la recolección de material aprovechable en el municipio de Carmen de Viboral, el prestador indicó que cuenta con 4 carretas, ver Foto 20, que son operadas por recicladores de oficio. No fue posible establecer la relación de los recicladores con las macrorrutas y microrrutas diseñadas por el prestador en este municipio.

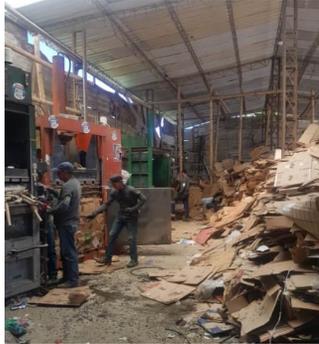
**Foto 21. Material almacenado en el interior de la ECA**

Durante las visitas de inspección a esta ECA se observó que al interior de las instalaciones la mayoría de material manejado es cartón y papel como se observa en la Fotos 21 y 22. Por otro lado, en la ECA se evidenció la presencia de material de gran tamaño con residuos de chatarra como motores, tubos, varillas, ladrillos, rotores, partes de maquinaria. Estos materiales podrían considerarse como residuos sólidos especiales

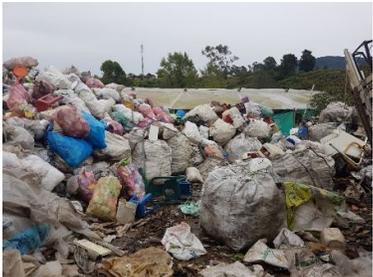
<p><b>Foto 44. Evidencia de almacenamiento de material a la intemperie</b></p>

**-Cerramiento físico y cubierta:** La ECA no está totalmente cubierta, se evidenció que gran parte del material se encuentra a la intemperie. Se evidenció únicamente un área cubierta correspondiente al área administrativa y de pesaje por lo que las áreas de disposición de rechazos y de almacenamiento del material se encuentran descubiertas.

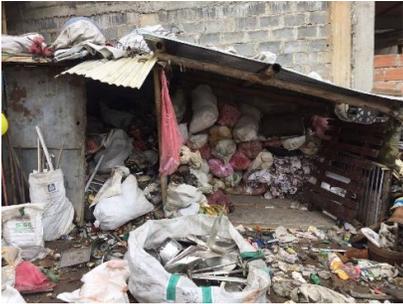
<p><b>Foto 45. Evidencia de material parcialmente cubierto</b></p>
---	--	---

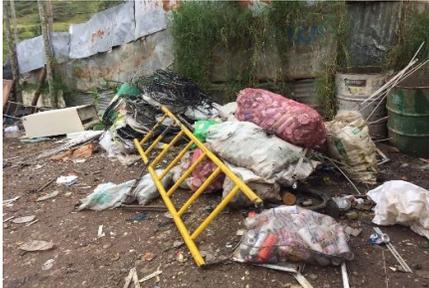
<p><b>Foto 48. Evidencia de material almacenado</b></p>

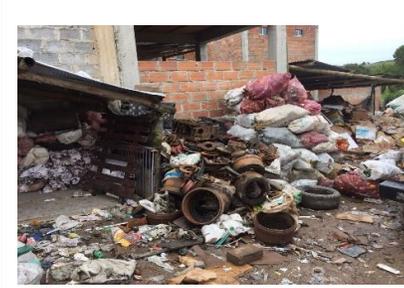
<p><b>Foto 49. Evidencia de material almacenado</b></p>
<p>Sistemas de prevención y control de incendios.</p>

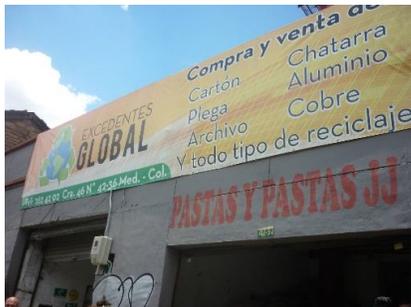
Como se evidencia en el registro fotográfico tomado en la EAT, se indica en la parte exterior que corresponde a una compra y venta de material.

<p><b>Foto 51 Evidencia entrada EAT</b></p>

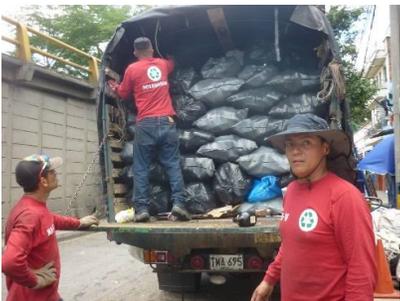
<p><b>Foto 52. Evidencia material que ingresa, descarga y uniforme operarios EAT.</b></p>
