INFORME DE SEGUIMIENTO A SITIOS DE DISPOSICIÓN FINAL CON VIDA ÚTIL MENOR A 3 AÑOS

**EMPRESA DE ASEO DE BUCARAMANGA S.A.
E.S.P – EMAB S.A. E.S.P.
“RELLENO SANITARIO EL CARRASCO”**

**SUPERINTENDENCIA DELEGADA PARA ACUEDUCTO,
ALCANTARILLADO Y ASEO
DIRECCIÓN TÉCNICA DE GESTIÓN DE ASEO
Bogotá D.C., noviembre de 2018**

ANÁLISIS AÑOS 2017 y 2018

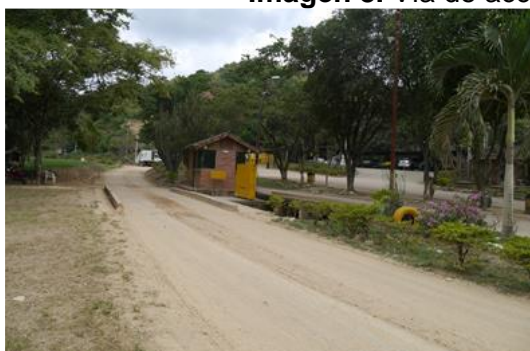
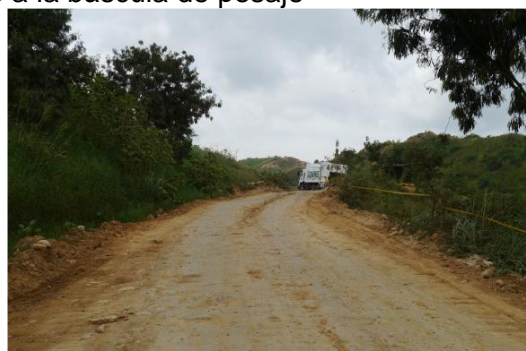
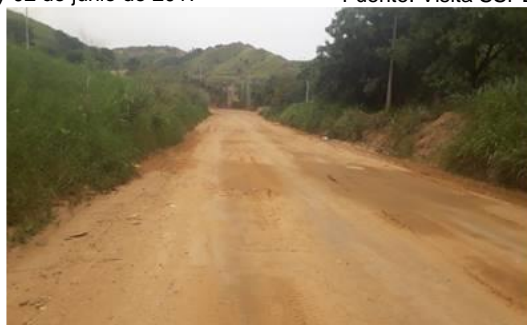
Imagen 8. Vía de acceso a la báscula de pesaje

Por otra parte, el sitio tiene una vía interna de ingreso a la báscula que a su vez conduce al frente de trabajo y que es la misma vía de salida de vehículos. Ésta se encuentra construida en material pétreo con algunas depresiones o hundimientos en su trayecto. Igualmente, cabe anotar que se evidenció que esta vía no contaba con canales para el manejo de aguas lluvias (ver Imagen 8).

Lo anterior, configura un presunto incumplimiento de lo establecido en el reglamento operativo del prestador, en lo relacionado con un adecuado manejo pluvial mediante la construcción de canales perimetrales. Además, de presuntamente incumplir con lo señalado en el artículo 2.3.2.3.3.1.6 del Decreto 1077 de 2015, en el que se dispone que se debe dar cumplimiento al reglamento operativo.

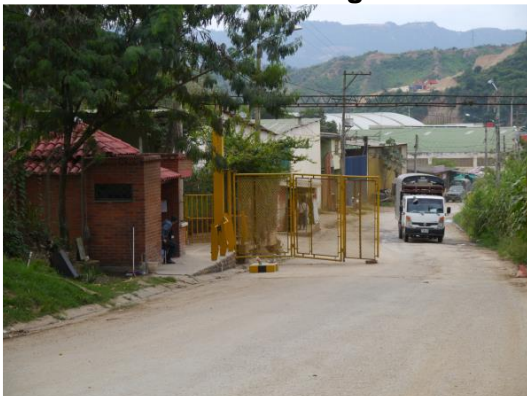
El predio cuenta con cerramiento perimetral por medio de alambre de púas en 8 líneas y postes de concreto. Además, tiene un portón para el control de acceso al público y prevención de tráfico vehicular no autorizado. Asimismo, tiene un contrato de vigilancia con la empresa ACROPOLIS LTDA.

Portón de acceso

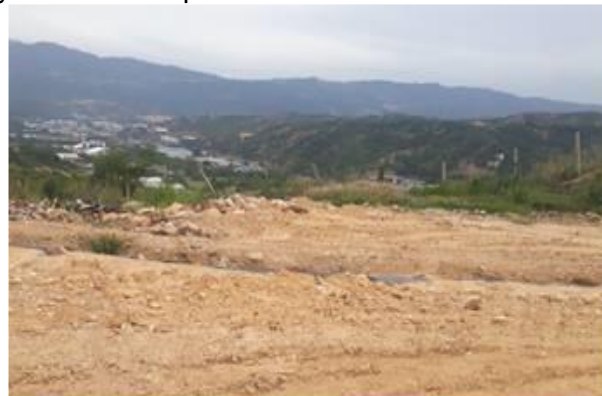
Cerramiento perimetral en alambre de púas

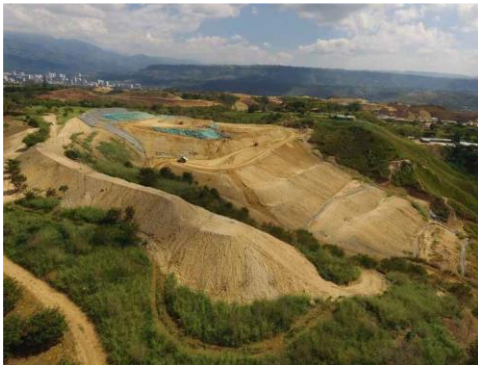
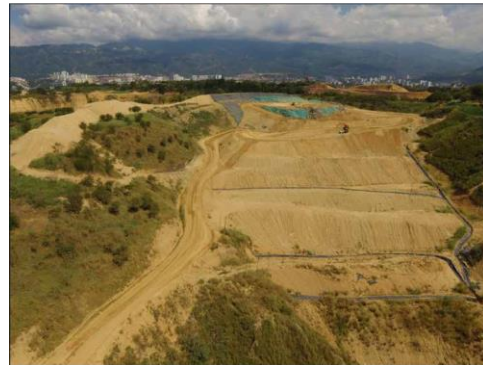
Imagen 26. Zona derrumbe 03/10/2018 del relleno sanitario El Carrasco – Celda 4 cárcava 2

Celda 4 cárcava 2 antes del incidente

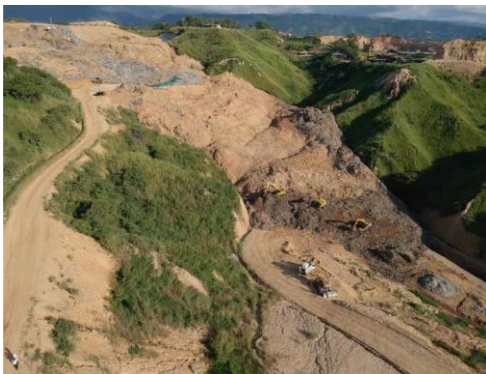
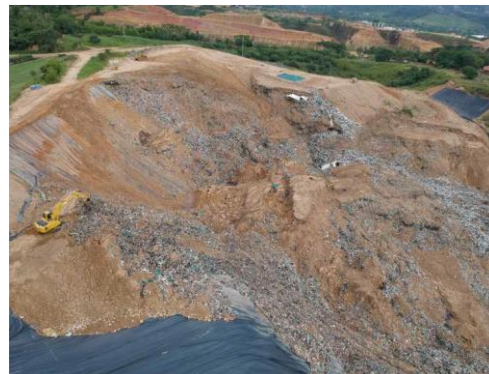
Celda 4 cárcava 2 el día del incidente

- **Superación de la cota máxima de diseño de 864,14 msnm.** Por este motivo, se pudo haber sobrepasado la capacidad portante de las estructuras de control diseñadas para la celda 4.
- **Deficiencia en el control del drenaje de los lixiviados en la celda 4.** Debido a lo cual, por el efecto de vasos comunicantes se pudo originar una sobresaturación de la masa de residuos sólidos domiciliarios y de la cobertura, generando un sobrepeso que superó la capacidad portante de las estructuras de contención de la celda.
- **Efectos operacionales de la construcción del box culvert.** Los tubos de drenaje de lixiviados fueron aplastados por las labores adelantadas para la construcción del box culvert. Lo anterior, redujo la capacidad de transporte del

- **Deficiencias en el manejo de aguas lluvias y de escorrentía.** Dado el incremento en las precipitaciones en la zona, el agua lluvia infiltrada en la masa de residuos, pudo provocar la sobresaturación de los materiales dispuestos en ella y el correspondiente sobrepeso.

- La ocurrencia del evento del deslizamiento del 03/10/2018 es un síntoma de presuntas fallas en la operación del sitio de disposición final, relacionadas con superación de la cota máxima de diseño, deficiencia en el control del drenaje de lixiviados, efectos operacionales de la construcción del box culvert y deficiencia en el manejo de aguas lluvias y de escorrentía.

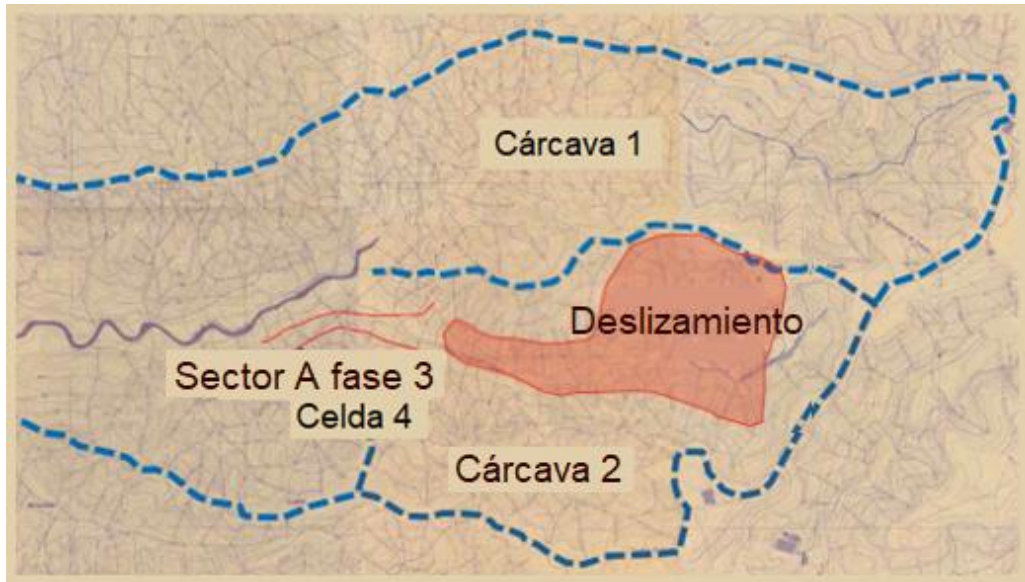
Localización general de la zona afectada

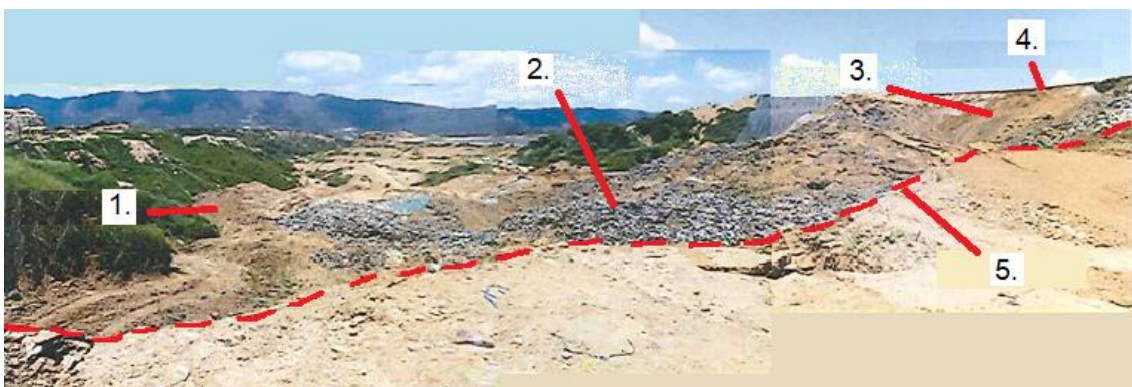
1. Pie del desplazamiento
2. Masa desplazada
3. Superficie de falla
4. Corona del desplazamiento
5. Flanco izquierdo del desplazamiento

Panorámica de la zona afectada – Identificación del movimiento en remoción en masa de la zona de disposición final de residuos

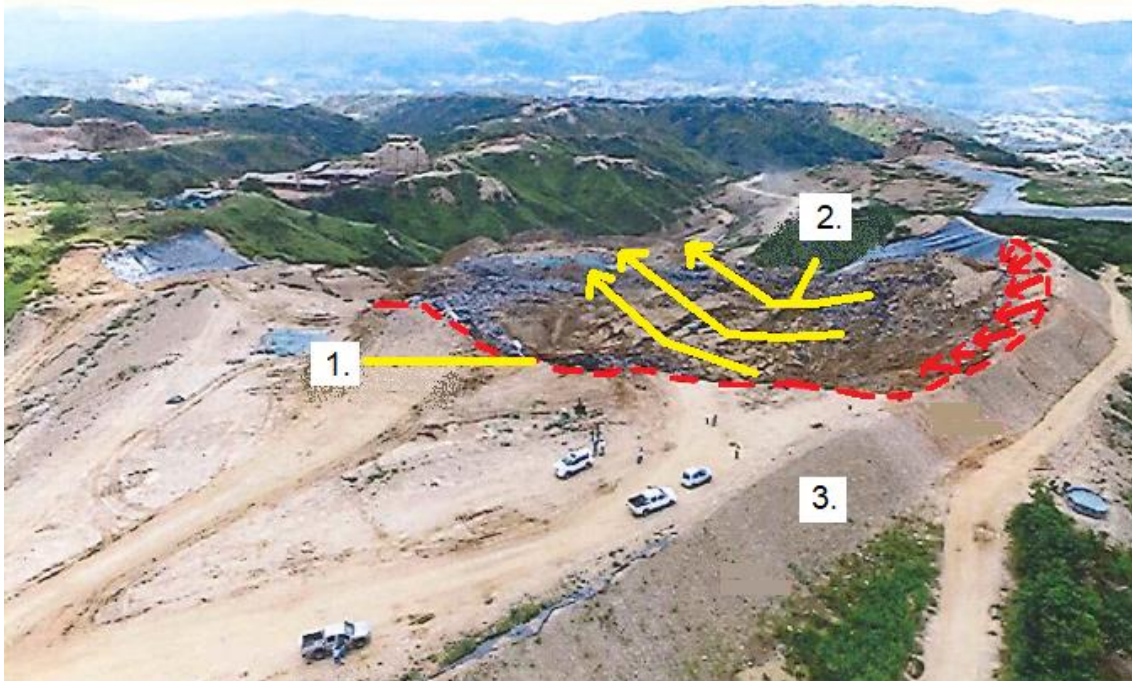
- 1. Corona de falla
- 2. Dirección del movimiento
- 3. Dique superior

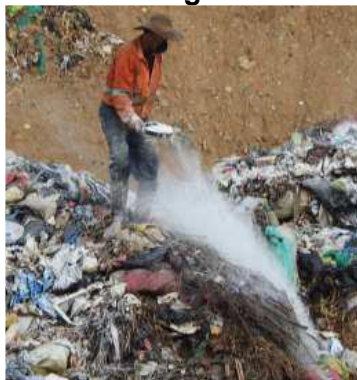
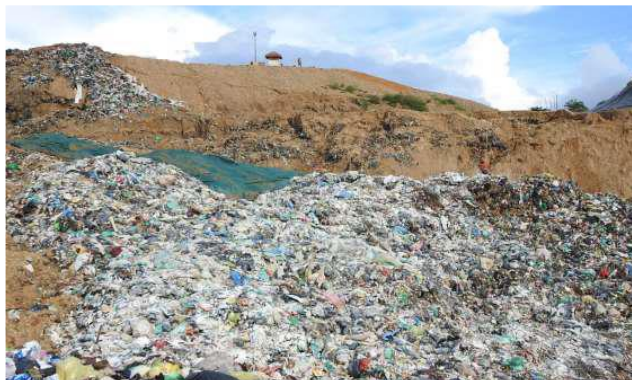
Imagen 35. Cubrimiento con cal de las zonas descubiertas

El prestador, con el fin de mitigar los olores generados por la masa de residuos desplazada, realizó la aplicación de cal sobre la basura que se encontraban expuestas.

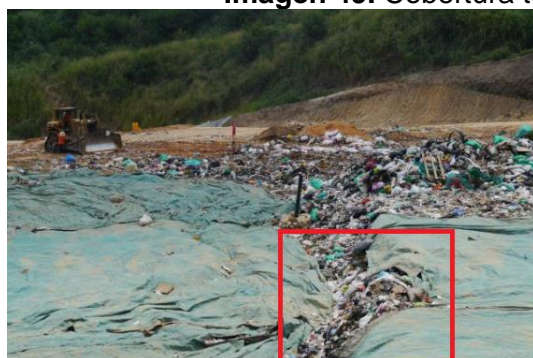
En algunas de las visitas realizadas por esta Entidad, se observaron zonas con exposición de residuos, especialmente en los traslajos del material sintético. Mientras que en otras visitas, el frente operativo de trabajo era el único lugar con residuos descubiertos (ver Imagen 49).

Exposición de residuos en el traslajo
Fuente: Visita SSPD 01 y 02 de junio de 2017

Por lo anterior, es importante recalcar que la única área donde se encuentra permitido la exposición de residuos es el frente de trabajo. De existir otras zonas sin cobertura, se contravine lo dispuesto en el artículo 2.3.2.3.3.1.9 Criterios operacionales del Decreto 1077 de 2015, en relación al cubrimiento diario.

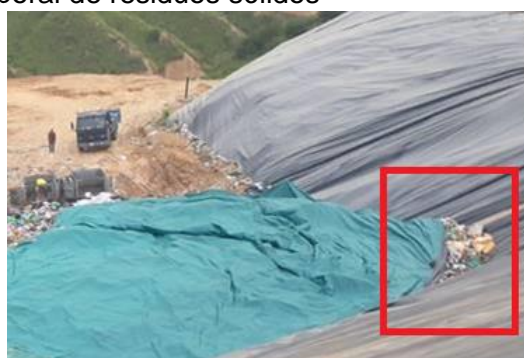
Exposición de residuos en el traslajo
Fuente: Visita SSPD 14 y 15 de junio de 2018

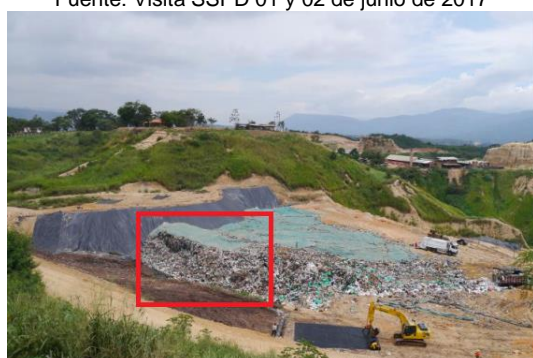
Residuos compactados sin cobertura
Fuente: Visita SSPD 01 y 02 de junio de 2017

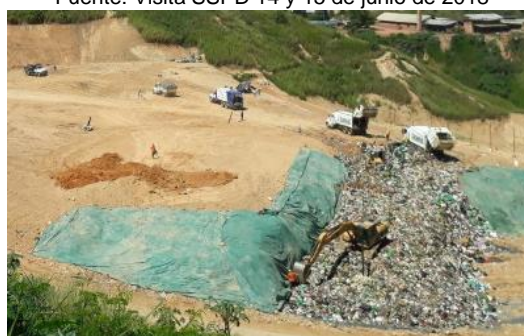
Residuos descubiertos solo en el frente de trabajo
Fuente: Visita SSPD 25 de julio de 2017

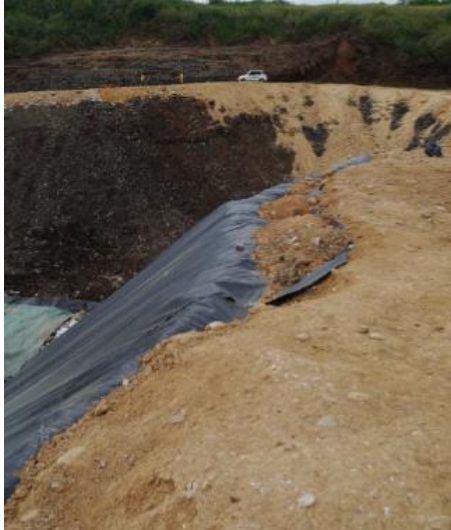
Imagen 51. Ausencia de canales perimetrales y acumulación de agua lluvia

con canales perimetrales para evitar que las aguas lluvias y de escorrentía ingresen al sitio. En ese sentido, esta Entidad conminó a la empresa a tomar las acciones correctivas del caso.

Ausencia de canales perimetrales en el vaso activo

Lo señalado en el párrafo anterior, configura un presunto incumplimiento del artículo 189 de la Resolución 1096 de 2000 y del Literal h) del artículo 2.3.2.3.3.1.7 y el artículo 2.3.2.3.3.1.8 del Decreto 1077 del 2015, por la falta de un adecuado sistema control de las aguas de infiltración y escorrentía debido a la ausencia de canales perimetrales.

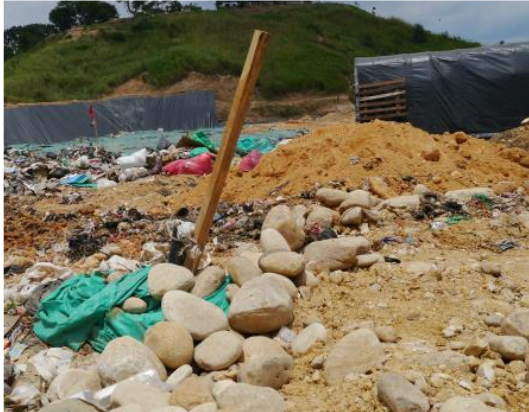
- En visitas de inspección y vigilancias realizadas en 2017 y 2018, se advirtió que algunas chimeneas habían perdido su posición vertical y que se encontraban a la altura del gavión de recubrimiento.

Chimenea que ha perdido su posición vertical

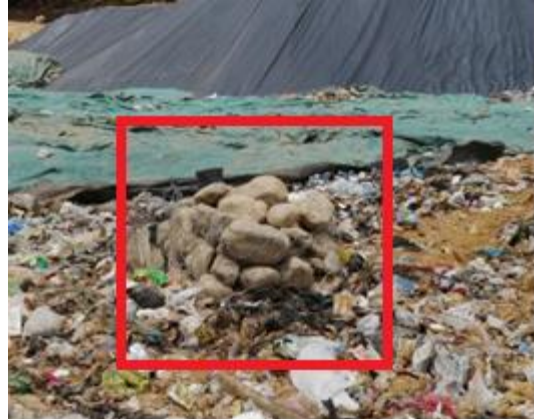
Chimenea a la altura del gavión
