**EVALUACIÓN INTEGRAL DE PRESTADORES
BUENAVENTURA MEDIO AMBIENTE S.A. E.S.P.**

**SUPERINTENDENCIA DELEGADA PARA ACUEDUCTO,
ALCANTARILLADO Y ASEO**

BUENAVENTURA MEDIO AMBIENTE S.A. E.S.P.

ANÁLISIS AÑOS 2018, 2019 y 2020

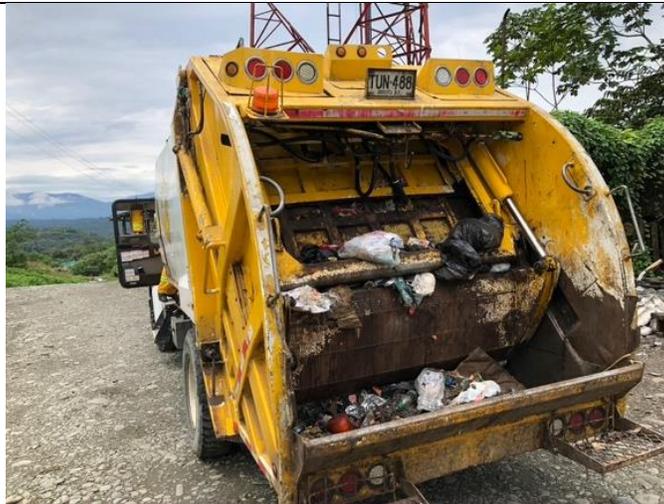
VEHÍCULO PLACA TUN 488

Restos de un televisor identificado al interior de la caja compactadora.

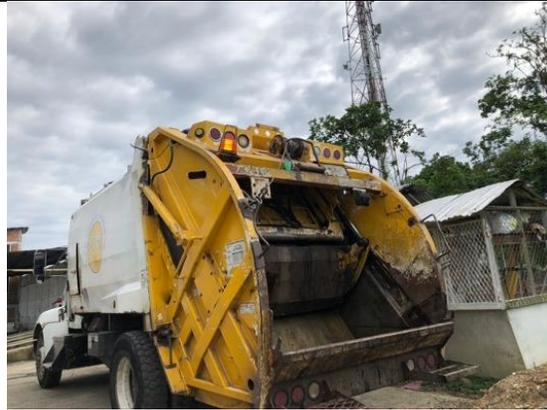
Vehículo TUN861 con luz en la caja compactadora

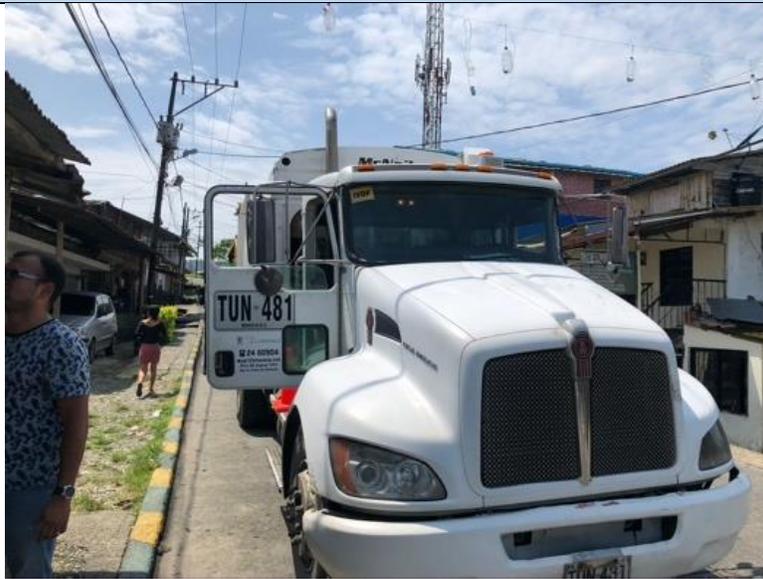
Fuga de lixiviado identificada
VEHÍCULO PLACA TUN481

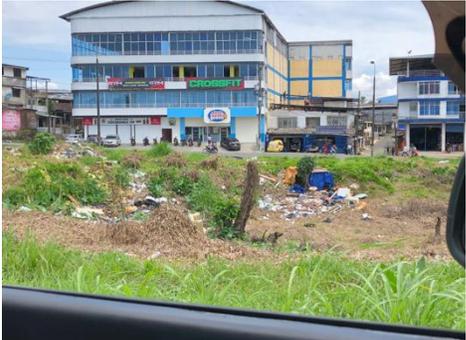
Punto crítico que cubre un área extensa en donde se identifican gran cantidad de residuos ordinarios, de escombros y llantas. Se identificó condiciones complejas de acceso debido a la presencia de habitantes de la calle en la zona.

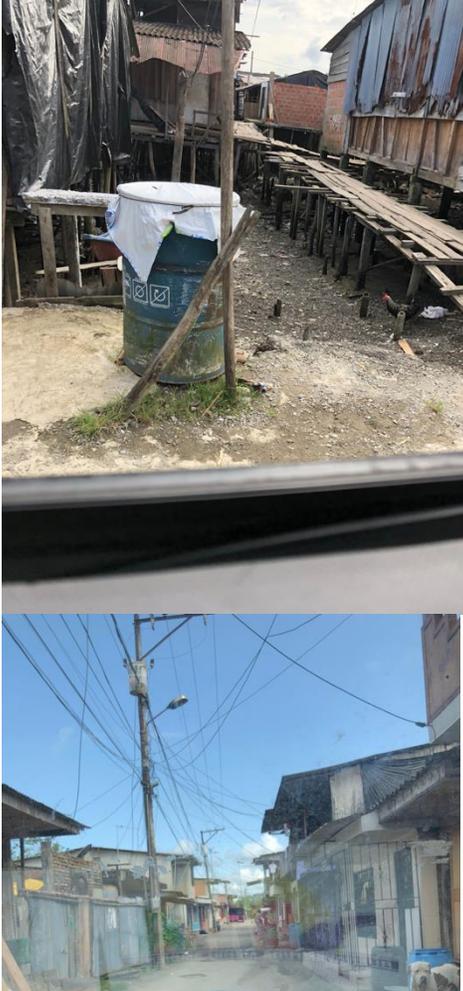
Puertas del Mar	<p>Zona con presencia de cables de alta tensión a baja altura, terreno inestable y techos por fuera de la línea de paramento. Debido a las condiciones de seguridad no se tomó registro fotográfico de la totalidad de la zona. La zona es atendida con camioneta de estacas.</p>

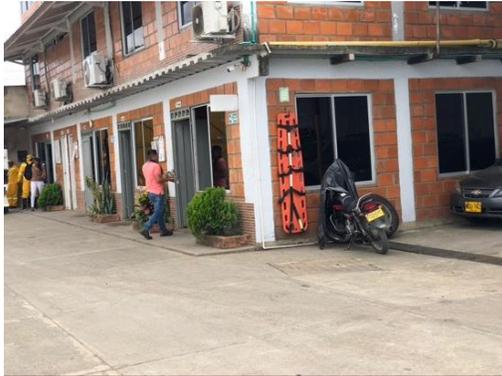
Portón de ingreso a la base (no se identifica demarcación de los sentidos de circulación)	Zonas administrativas y operativas
