EVALUACIÓN INTEGRAL DE PRESTADORES

**EMPRESA METROPOLITANA DE ASEO DE
PASTO S.A. E.S.P.**

**SUPERINTENDENCIA DELEGADA PARA ACUEDUCTO,
ALCANTARILLADO Y ASEO
DIRECCIÓN TÉCNICA DE GESTIÓN DE ASEO
Bogotá D.C., Agosto de 2019**

ANÁLISIS AÑO 2017- 2018 y 1er SEMESTRE DE 2019

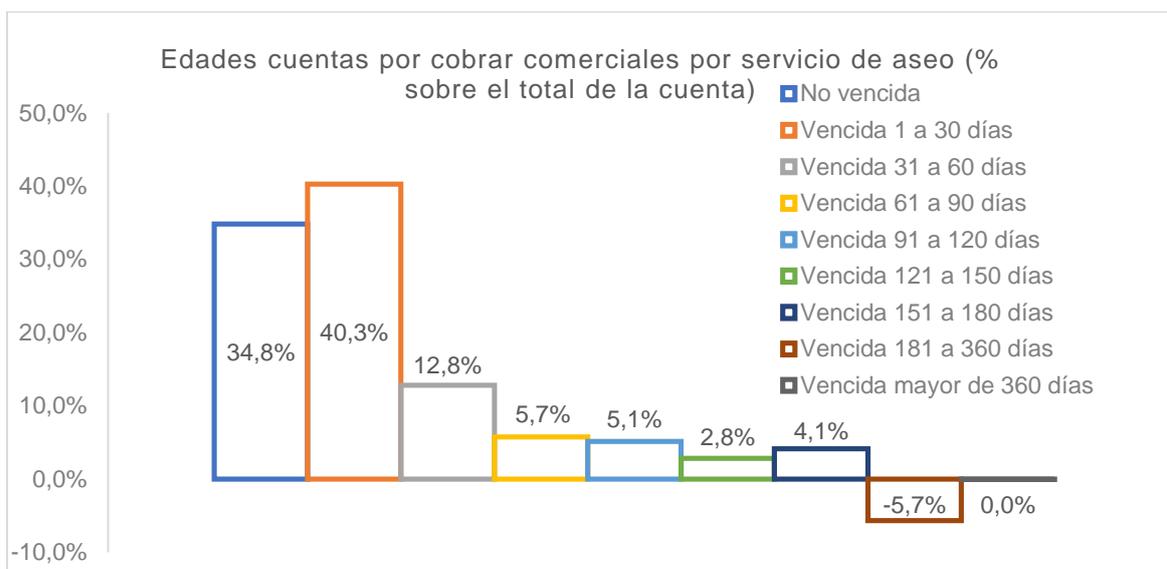
Imagen 5. Edades cuentas por cobrar comerciales por servicio de aseo

Como se puede observar en la anterior gráfica, la mayor concentración está entre la cartera no vencida y aquella con edad entre 1 y 30 días de vencimiento. También, se observa que la cartera con edad entre 181 y 360 días se encuentra sobre deteriorada, de acuerdo con lo reportado en el SUI. Por otro lado, las edades de la cartera reveladas en la nota 8 a los estados financieros presuntamente difieren de las reportadas en el SUI.

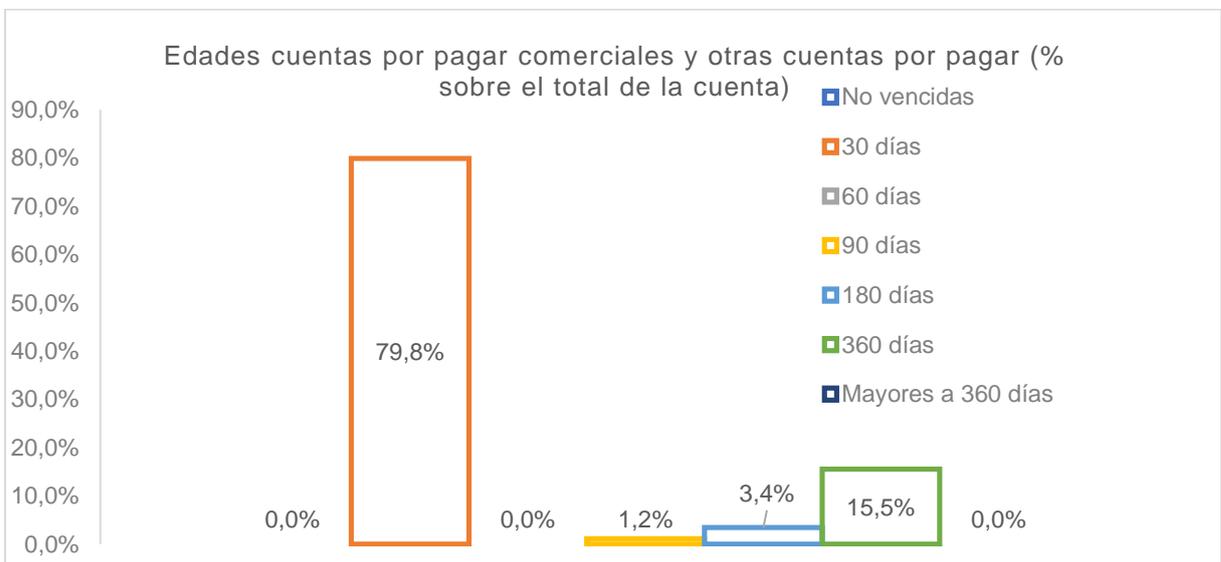
Imagen 7. Edades cuentas por pagar comerciales y otras cuentas por pagar

Como se puede observar en la anterior gráfica, las cuentas por pagar comerciales y otras cuentas por pagar están concentradas en su mayoría con el vencimiento a 30 días.

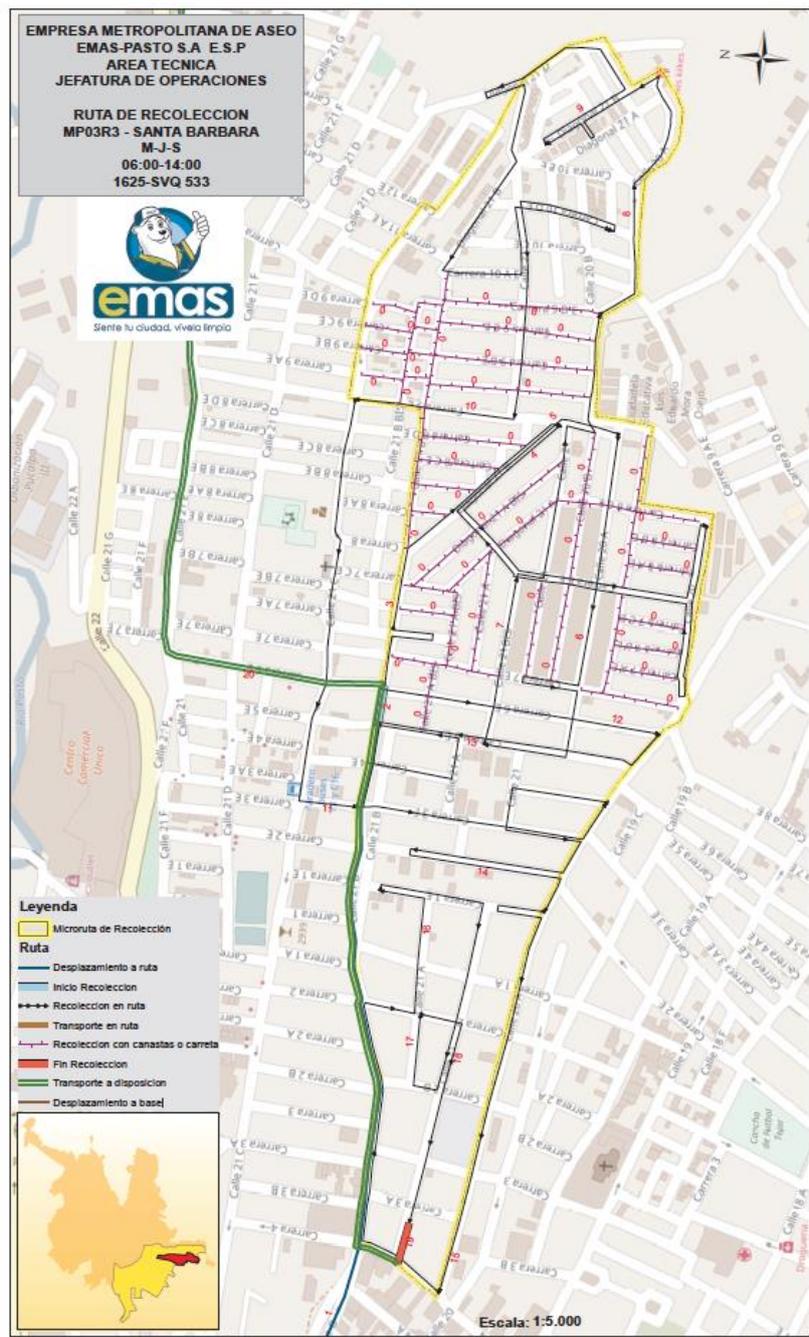
Imagen 9. Ejemplo tipo de Plano de las microrrutas empresa EMAS PASTO

Del plano ilustrado se pueden identificar los puntos de inicio y fin de la microrruta, así como el flecheo que indica la dirección en la que recorre el vehículo la ruta. En este sentido, se evidencia claramente el trayecto.

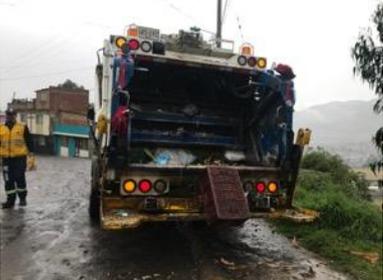
DATOS DE VERIFICACIÓN		IDENTIFICACIÓN DEL VEHÍCULO	
Fecha:	31/05/19	Placas:	SVS 192
Hora:	11:20 a.m.	Tipo:	Compactador
Dirección:	Corregimiento Anganoy	Capacidad:	18.5 ton
		Modelo:	2019
		Marca:	MERCEDEZ BENZ
		Propietario:	EMAS PASTO
OBSERVACIONES		EVIDENCIA FOTOGRÁFICA	
<p>- No se observaron incumplimientos en las características del vehículo.</p>		<p>Imagen 11. Vista trasera vehículo de placas SVS 192</p>

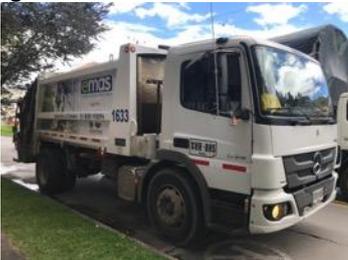
<p>Imagen 16. Vista lateral vehículo SVR 885</p>

DATOS DE VERIFICACIÓN		IDENTIFICACIÓN DEL VEHÍCULO	
Fecha:	31/05/19	Placas:	SVR 885
Hora:	12:00 p.m.	Tipo:	Compactador
Dirección:	Calle 44 entre calle 2	Capacidad:	8.5 ton
		Modelo:	2018
		Marca:	MERCEDEZ BENZ
		Propietario:	EMAS PASTO
OBSERVACIONES		EVIDENCIA FOTOGRÁFICA	
- Se identificó fuga de líquido (lixiviado) en el vehículo		<p>Imagen 15. Fuga de lixiviado vehículo SVR 885</p>

- El vehículo de placas 346 APP no se encuentra reportado en el SUI.
- Los vehículos de placas SVS 193 y SVR 885 presentaron fuga de líquido lixiviado al momento de la verificación.
- En el vehículo de placas SVS 19 no se portaban elementos complementarios para evitar la dispersión de residuos en la vía pública.

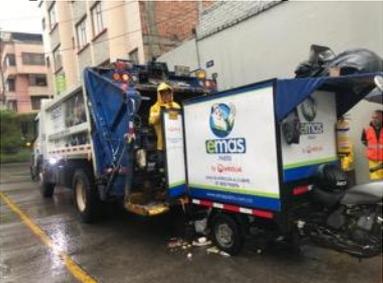
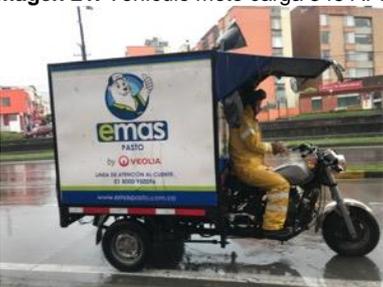
<p>Imagen 21. Vehículo moto carga 346 APP</p>

DATOS DE VERIFICACIÓN		IDENTIFICACIÓN DEL VEHÍCULO	
Fecha:	31/05/19	Placas:	346 APP
Hora:	9:00 a.m.	Tipo:	Moto Carga
Dirección:	Avenida Panamericana Calle 1B	Capacidad:	1 m3
		Modelo:	A2013
		Marca:	AKT
		Propietario:	EMAS PASTO
OBSERVACIONES		EVIDENCIA FOTOGRÁFICA	
- En la actividad de trasbordo se identificó dispersión de los residuos.		<p>Imagen 20. Vehículo moto carga 346 APP</p>

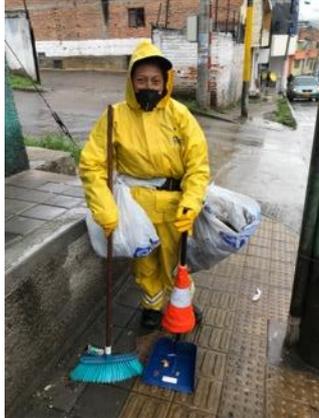
Microrruta	Hora y Fecha	Dirección	Observaciones	Evidencia fotográfica
MB04 – R5	8:58 a.m. 30/05/19	Avenida Anganoy	<ul style="list-style-type: none"> - El operario NO portaba plano de la microrruta. - Contaba con elementos de seguridad industrial como gorra de sol y cuello, guantes, tapabocas, botas, overol reflectivo y gafas de seguridad. - Los elementos utilizados para la actividad de barrido son: conos de señalización, escoba, bolsas y recogedor. - El horario de la ruta informado por el prestador es de 4 am a 12 m en frecuencia diaria de lunes a sábado. 	<p>Imagen 27. Operario de barrido ruta MB04 R5</p>

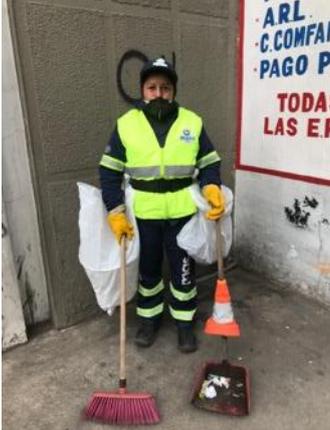
MB04 – R2	11:48 a.m. 30/05/19	Carrera 44 Calle 20	<ul style="list-style-type: none"> - El operario NO portaba plano de la microrruta. - Contaba con elementos de seguridad industrial como gorra 	<p>Imagen 28. Operario de barrido ruta MB04 R2</p>

Microrruta	Hora y Fecha	Dirección	Observaciones	Evidencia fotográfica
			<p>de sol y cuello, guantes, tapabocas, botas, overol reflectivo y gafas de seguridad.</p> <p>- Los elementos utilizados para la actividad de barrido son: conos de señalización, escoba, bolsas y recogedor.</p> <p>- El horario de la ruta informado por el prestador es de 4 am a 12 m en frecuencia diaria de lunes a sábado.</p>

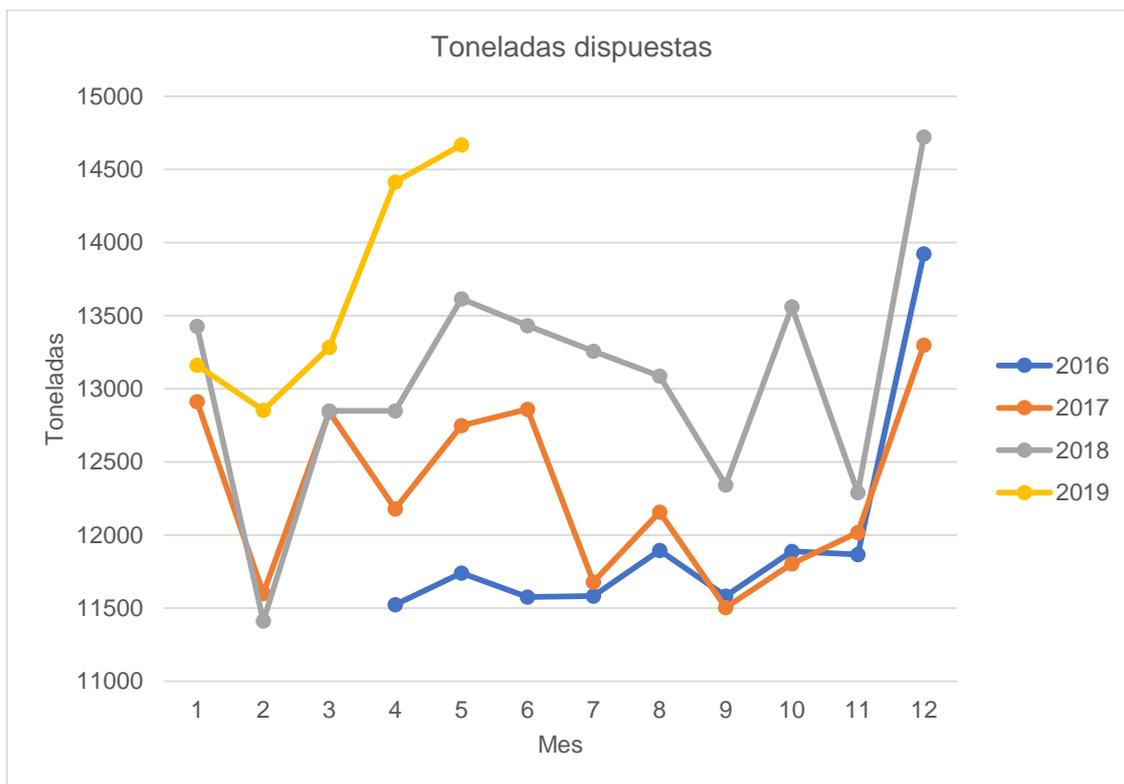
Imagen 41. Gráfico de toneladas dispuestas por mes

Del gráfico se identifica un comportamiento similar mes a mes para cada año. Sin embargo, se observa un aumento considerable en las toneladas dispuestas entre febrero de 2019 a mayo. El prestador deberá informar si este aumento podría haber afectado las proyecciones de la vida útil del sitio.

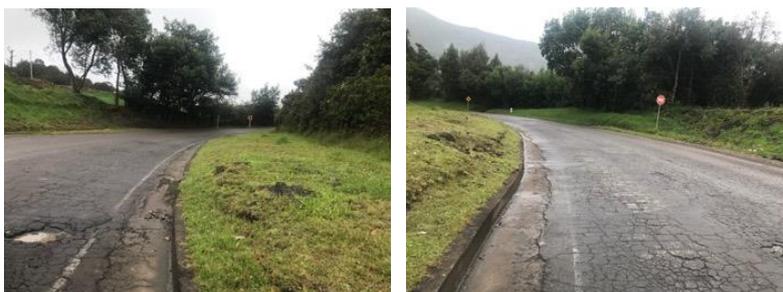
Imagen 42. Vías externas de ingreso al sitio de disposición final

La vía externa de acceso al sitio de disposición final, es la vía que comunica los municipios de Pasto y Buesaco. Se trata de una vía regional secundaria que se observó pavimentada y en buen estado. La distancia entre el centroide del municipio y el sitio de disposición final es de 17.5 kilómetros. Al ingreso al sitio, se identificó que este cuenta con cerramiento perimetral por medio de malla eslabonada y alambre de púas:

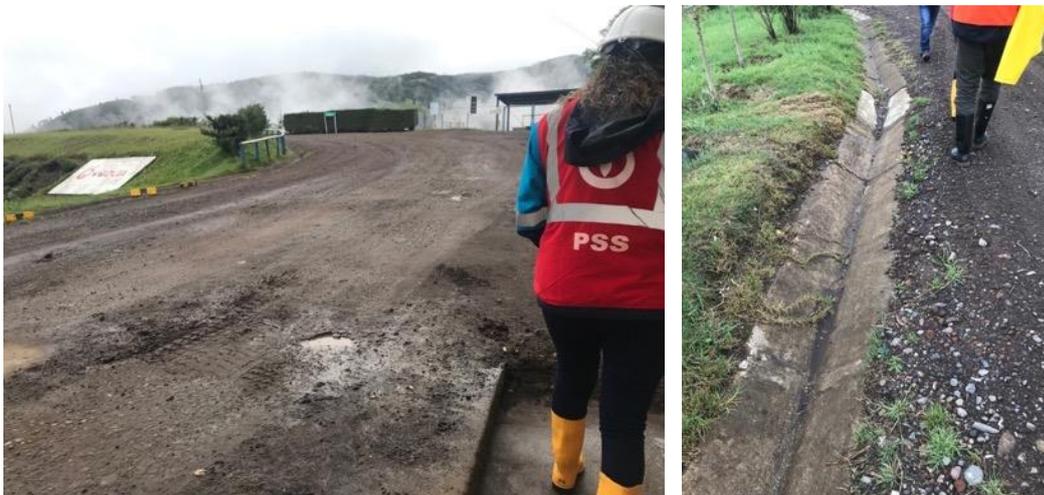
Imagen 45. Vías internas y cunetas

En cuanto a las vías internas, estas se constituyen en afirmado, cuentan con cunetas de aguas lluvia en concreto y geo membrana. Se realiza mantenimiento 2 veces por año; las vías se identificaron en buen estado durante la visita.

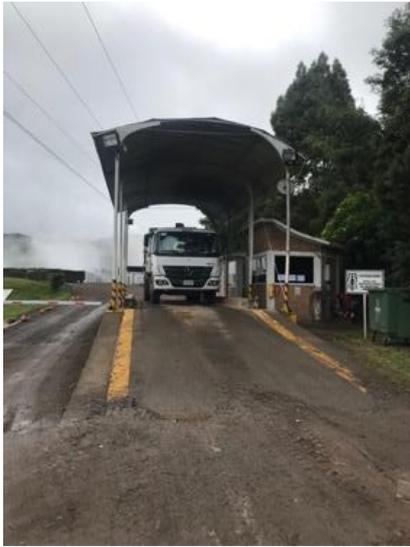
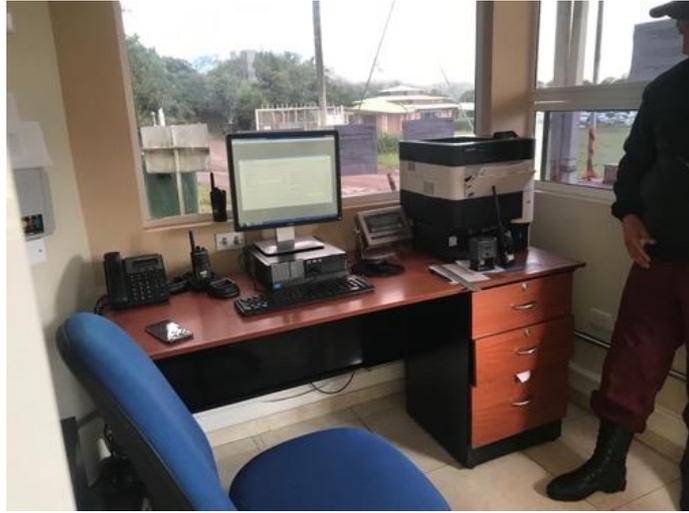
Imagen 46. Sistema de pesaje de residuos que ingresan al relleno

El prestador cuenta con una báscula de pesaje de 40 toneladas de capacidad, cuya última calibración se realizó en junio de 2018 y se le realiza mantenimiento dos veces al año, de acuerdo con lo informado por el prestador durante la visita. El pesaje de los vehículos se hace al ingreso y salida de los vehículos por diferencia de pesos, para lo cual se cuenta con un software:

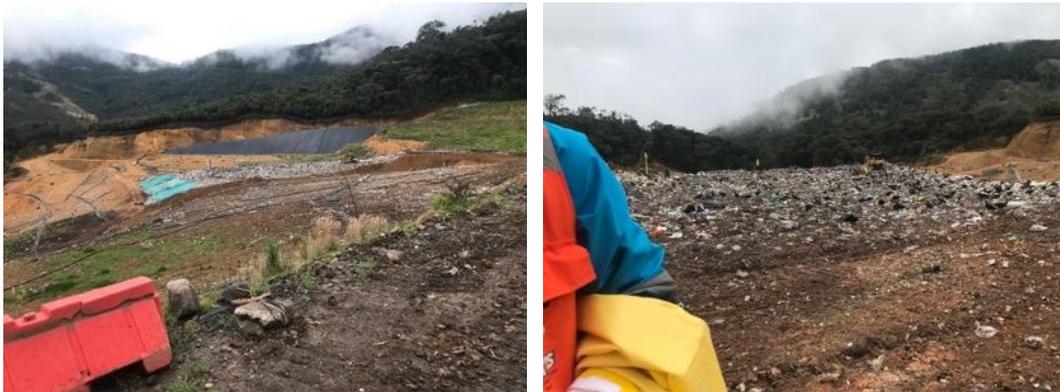
Imagen 48. Frente de trabajo

Cuenta con un área de 900 m² según lo informado por el prestador. El vaso activo actual es el número 2. El método de disposición en el sitio es combinado. No se evidenció realización de actividades de reciclaje en el frente de trabajo:

Si bien el prestador indicó que realiza control de vectores y roedores, se identificó al momento de la visita que había un gran número de gallinazos en el frente de trabajo, lo cual configura un presunto incumplimiento del numeral 6 del Artículo 2.3.2.3.3.1.9. del Decreto 1077 de 2015, al no percibirse un adecuado control de las aves identificadas.

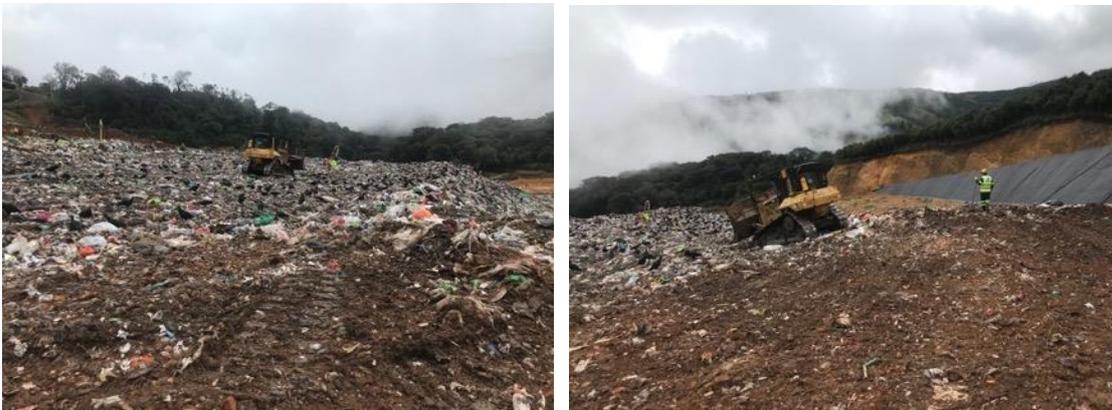
Imagen 50. Labores de compactación de los residuos

La compactación de los residuos se realiza mecánicamente por medio de dos buldóceres AKM y DGN, y una retroexcavadora. De acuerdo con lo informado, se tiene una densidad de compactación entre 1.07 a 0.98 ton/m³. De acuerdo con el último informe mensual entregado durante la visita, correspondiente al mes de abril de 2019, se midieron densidades de compactación de 0.95, 1, 1.04, 1.09 ton/m³ para los meses de enero a abril, respectivamente, los cuales se encuentran dentro del rango informado por la empresa.

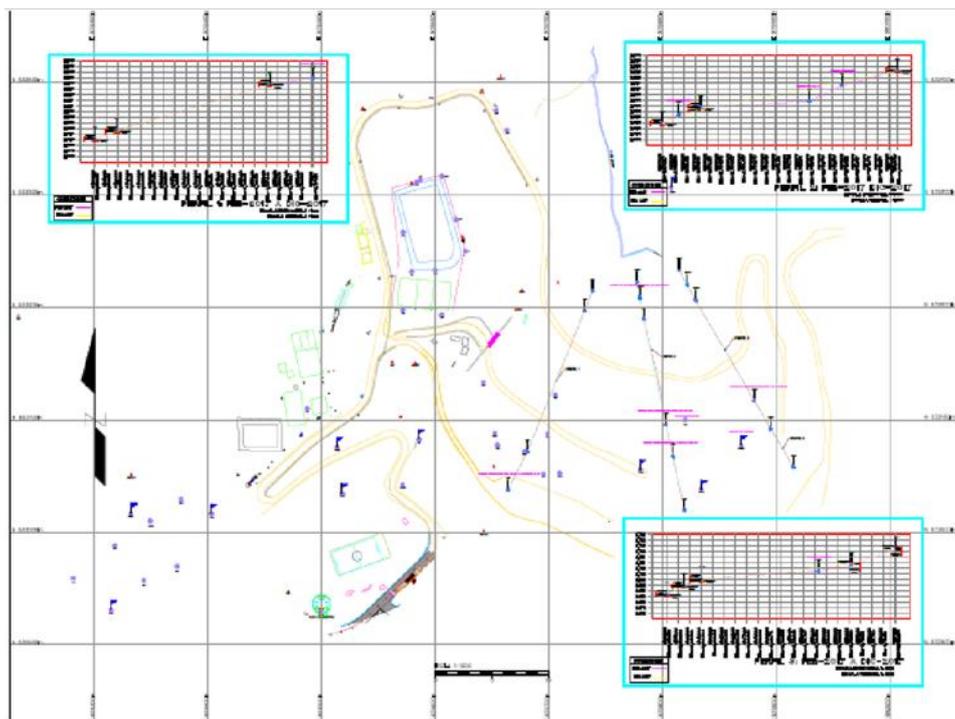
Imagen 52. Distribución de Mojones en el sitio de disposición final

En cuanto a la medición de la estabilidad del terreno, el prestador indicó que esto se realiza mediante la lectura de mojones y piezómetros. De acuerdo con el informe mensual de abril, entregado por la empresa en la visita, se encuentran instalados 16 mojones en la zona de disposición del vaso II, ubicados sobre las líneas de perfil definidas, para un total de 45 distribuidos en las diferentes zonas del Relleno Sanitario, como se indica en el siguiente plano:

De acuerdo con lo verificado en el mes de abril, no se identificaron alertas de estabilidad. Ahora bien, el prestador también lleva a cabo control de la pendiente de Taludes en el relleno, cumpliendo con una relación de 1V:2H, según lo identificado en el informe del mes de abril entregado.

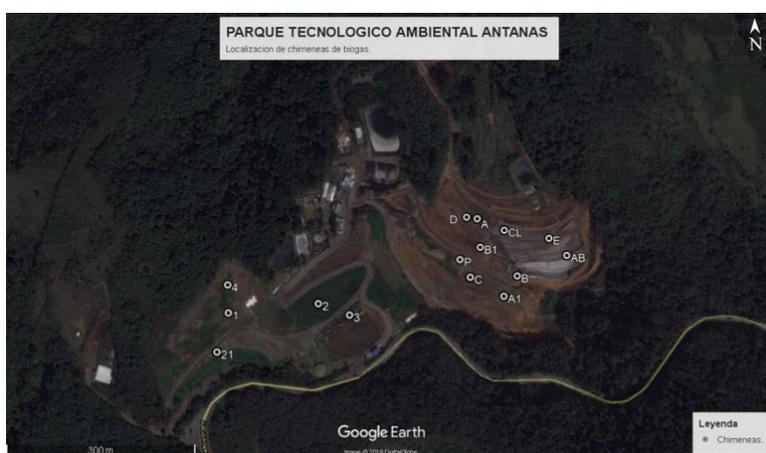
Imagen 62. Localización de chimeneas en el sitio de disposición final

La empresa informó que realiza recolección, concentración y venteo de gases a través de chimeneas, lo cual se pudo corroborar durante la visita. No obstante, se identificaron algunas chimeneas con pérdida de posición vertical. Por otra parte, la empresa hizo entrega de la última caracterización realizada del biogás (Ver anexo 7.8) y el registro de los parámetros meteorológicos de la zona del relleno sanitario como temperatura, presión y humedad, para lo corrido del 2019:
