**EVALUACIÓN INTEGRAL DE PRESTADORES
OPERADORES DE SERVICIOS DE LA SIERRA
S.A.S. E.S.P.**

**SUPERINTENDENCIA DELEGADA PARA ACUEDUCTO,
ALCANTARILLADO Y ASEO**

**DIRECCIONES TÉCNICAS DE GESTIÓN DE ACUEDUCTO,
ALCANTARILLADO Y ASEO**

Bogotá, diciembre de 2019

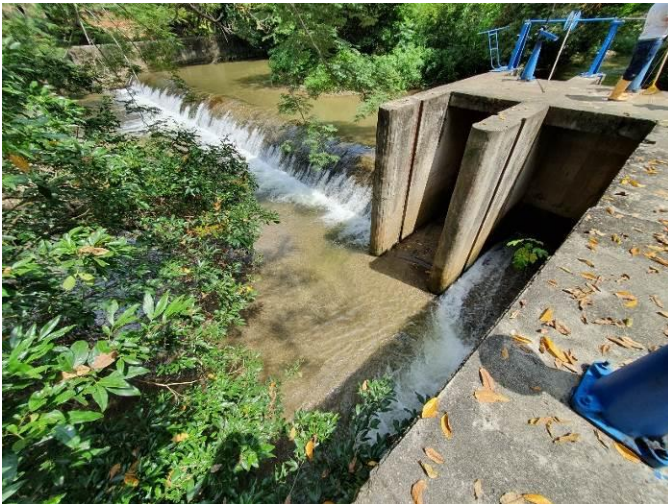
Dique

Esta estructura cuenta con una capacidad de 700 l/s. Al respecto, en la visita realizada el día 16 de octubre de 2019, se evidenció que no se cuenta con macromedidor ni regleta para la medición del caudal captado, el cual tampoco es medido de ninguna otra manera. Así las cosas, presuntamente se incumple con lo dispuesto en los artículos 86 de la Resolución 1096 de 2000 y 73 de la Resolución 330 de 2017.

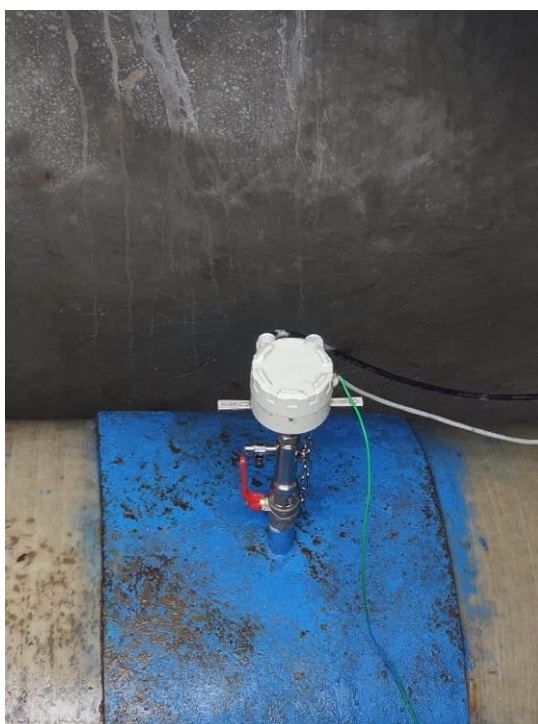
El agua tratada es conducida a la red de distribución mediante una línea de GRP con un diámetro de 36 pulgadas y una longitud de aproximadamente 5,37 kilómetros. A la llegada de esta línea a la red de distribución, se cuenta con un macromedidor en operación para la medición del caudal de entrada a la red de distribución.

Imagen 14. Macromedidor a la entrada de la red de distribución de la tubería de conducción de 36 pulgadas.

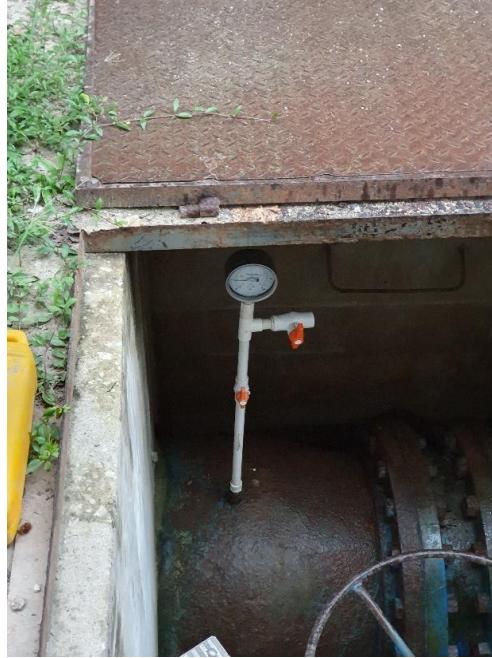
El prestador realiza la medición de presiones en los 16 puntos de muestreo de calidad del agua de la red de distribución, con una frecuencia de 2 veces al día (Mañana y tarde). Adicionalmente, cada media hora se mide la presión a la entrada de la red de distribución.

Imagen 15. Manómetro a la entrada de la red de distribución.

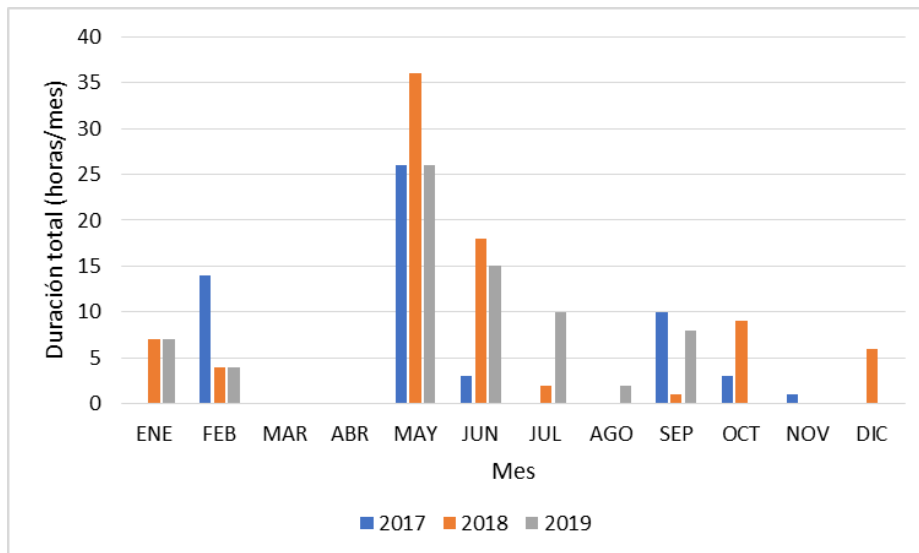
Gráfica 13. Suspensiones del servicio de acueducto Sector Sur.

De acuerdo con lo anterior, la duración total de las suspensiones del servicio de acueducto no excedió las 35 horas al mes. Dichas suspensiones se debieron, en su mayoría, a trabajos de mantenimiento en la planta de tratamiento y en la red de distribución, y a altas turbiedades en el río Córdoba. El prestador suministró soportes de los avisos realizados a los usuarios para algunas de las suspensiones.

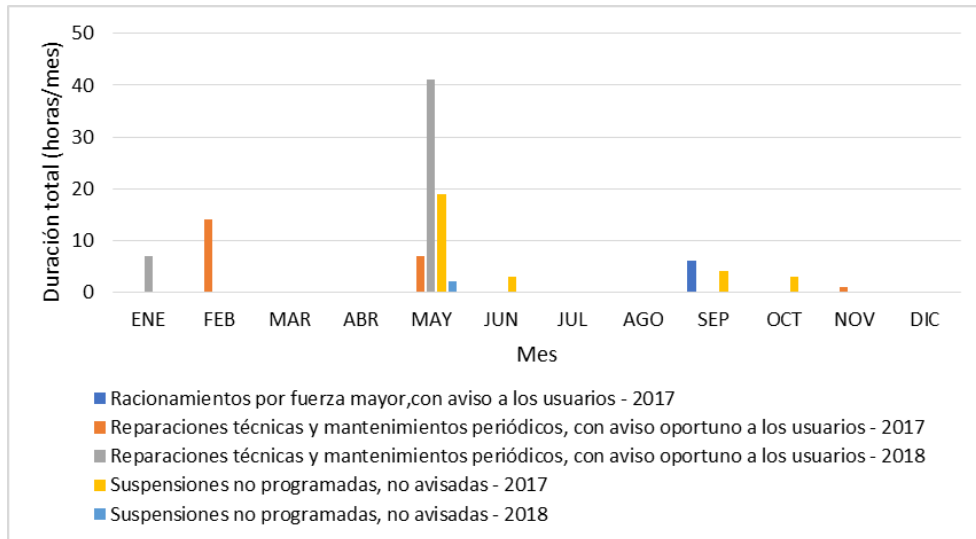
Gráfica 15. Suspensiones del servicio de acueducto Sector Sur – Reporte SUI.

De otra parte, en relación con la información reportada en el SUI, el prestador no ha realizado el reporte de información para los meses de junio, julio, septiembre, octubre y diciembre de 2018, ni los meses de enero a septiembre de 2019. Adicionalmente, la información reportada no coincide con la información suministrada en visita, como se evidencia a continuación:

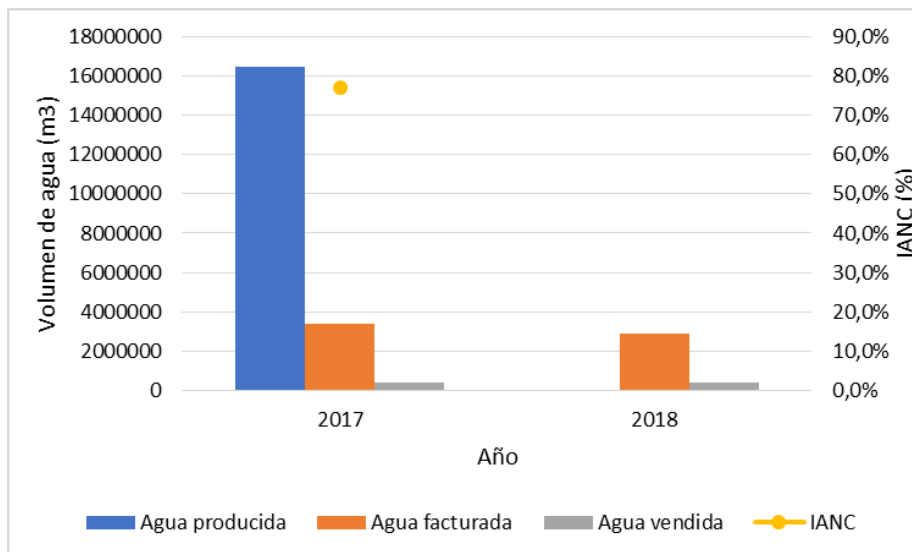
Gráfica 18. Índice de agua no contabilizada – Reporte SUI.

Finalmente, en cuanto a la información reportada en el SUI, el prestador no ha realizado el reporte de información correspondiente al volumen de agua producida durante la vigencia 2018, motivo por el cual no es posible calcular el IANC para dicho año. Ahora bien, de acuerdo con la información reportada para la vigencia 2017, el IANC en dicho año fue de 77%.

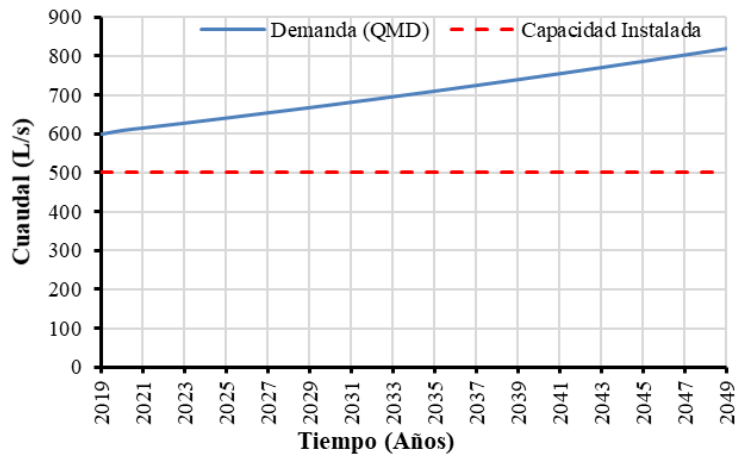
Gráfica 19. Oferta vs. Demanda – Escenario 1: Población 101.361 habitantes.

De acuerdo con los resultados obtenidos en el primer escenario, la capacidad actual de la planta de tratamiento no sería suficiente para abastecer la demanda actual de la población en el casco urbano del municipio de Ciénaga. La producción de agua para el año 2019 tendría que ser de 600 l/s para abastecer al municipio. De otra parte, la capacidad de la planta de tratamiento es de 500 l/s.

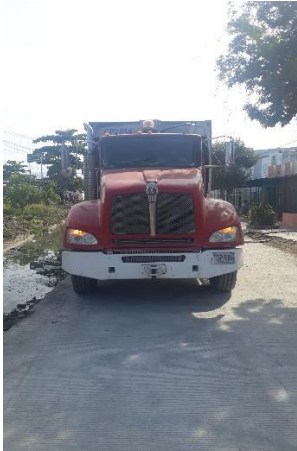
<p>Tubo de escape por debajo de la altura máxima del vehículo TSP-586</p>

- Los siguientes vehículos de recolección y transporte presentaron fuga de lixiviados: TSP-586, UYR-406 y GOE-144. Por lo anterior, el prestador presuntamente incumple el numeral 6 del artículo 2.3.2.2.2.3.36. del Decreto 1077 de 2015.

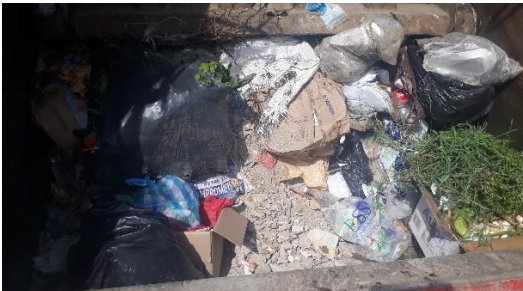
<p>Presencia residuos de construcción y demolición en el vehículo TSP-586</p>

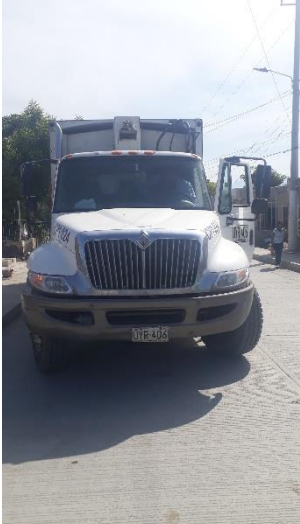
<p>Tubo de escape por debajo de la altura máxima del vehículo UYR-406</p>

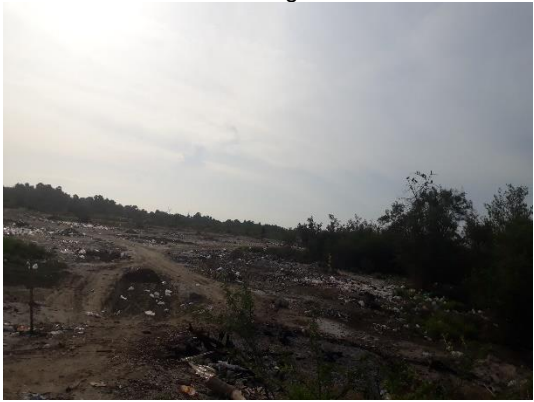
Ubicación	Observaciones	Evidencia fotográfica
<p>Vía Sevillano, Antiguo Matadero municipal</p>	<p>Varios botaderos a cielo abierto, donde los habitantes del corregimiento Sevillano, depositan los residuos sólidos, según lo informado por el prestador. El prestador informó que en el mes de febrero del año 2019 realizó el último operativo de limpieza, en total se removieron 420 toneladas, como iniciativa del operador. No tiene caja de almacenamiento y no se observó señalización.</p>	<p>Punto crítico Antiguo Matadero</p>

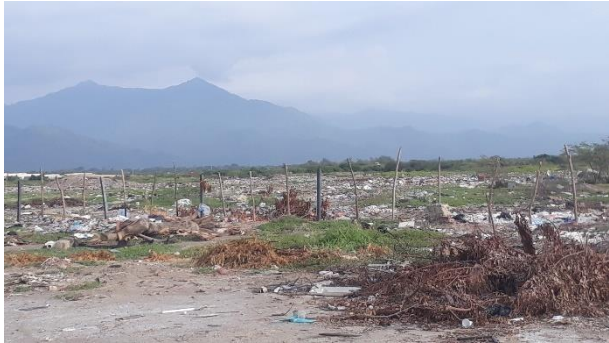
<p>Estadio Carrera 27- Calle 40</p>	<p>Varios puntos críticos ubicados en predios privados y también sobre vía pública. Según lo manifestado por el prestador, esta situación se presenta por la disposición de residuos en su mayoría, de construcción y demolición. El prestador informó que en el mes de febrero del año 2019 realizó el último operativo de limpieza, en total se removieron 127 toneladas, como iniciativa del prestador. No se observó caja de almacenamiento y señalización.</p>	<p>Punto crítico Estadio</p>

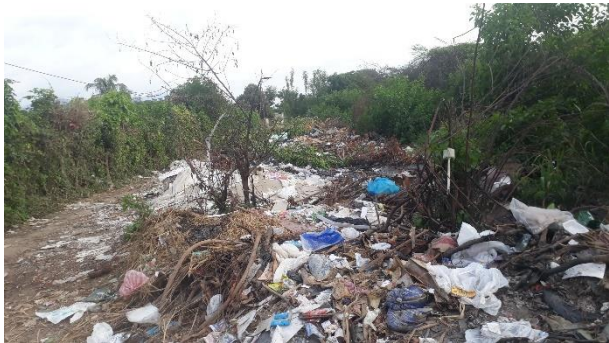
<p>Poblado Calle 7 Carrera 29</p>	<p>Acumulación de residuos domiciliarios, poda y construcción y demolición, debido a que los usuarios prefieren no pagar el servicio público de aseo. El prestador informó que en el mes de febrero del año 2019 realizó el último operativo de limpieza, en total se removieron 142 toneladas, como iniciativa del operador. No se observó caja de almacenamiento y señalización.</p>	<p>Punto crítico Poblado</p>

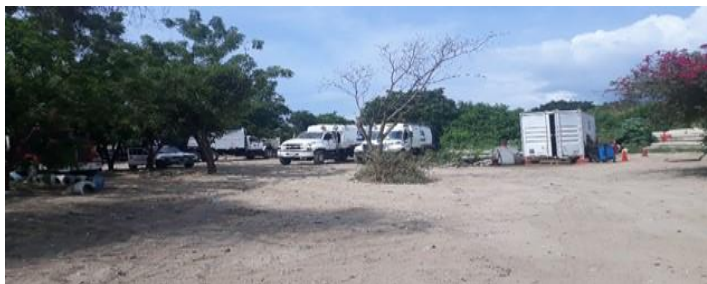
Imagen 41. *Ausencia sentidos de circulación parqueadero vehículos de recolección y transporte.*

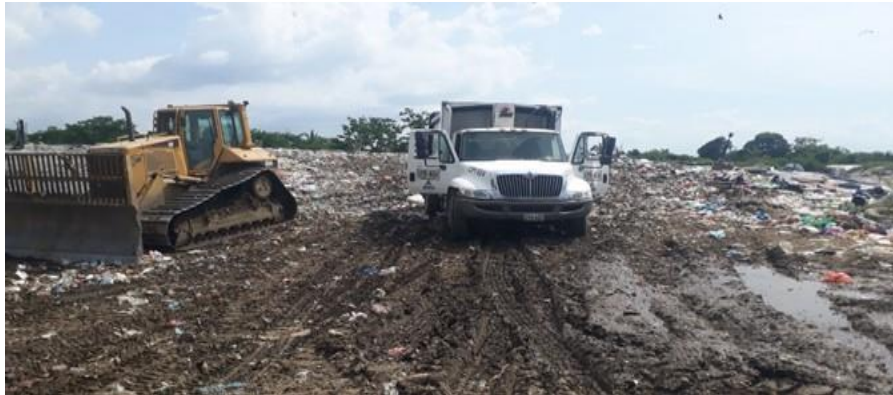
- Cuenta con equipos de comunicación entre la base y los equipos de recolección, vía celular.
- Se observó la presencia de residuos sólidos en los predios aledaños al parqueadero de los vehículos de recolección y transporte.

Imagen 42. Acumulación de residuos en los alrededores del parqueadero de vehículos de recolección y transporte, Relleno Sanitario Oasis

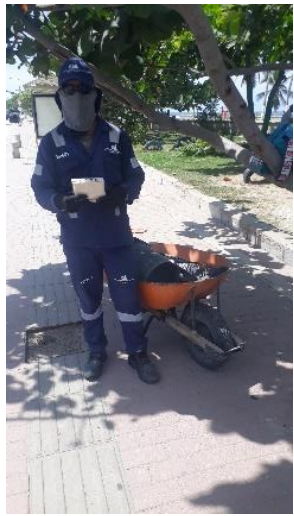
Microrruta	Hora y Fecha	Dirección	Observaciones	Evidencia fotográfica
2051	11:40 07/11/2019	Calle 1 Carrera 11	<ul style="list-style-type: none"> - El operario portaba plano de la microrruta. - El operario no contaba con pala y botas punta de acero. - El operario no contaba con carro recolector, se encontraba transportando los elementos de barrido en una carretilla. - No contaba con conos de señalización. - El horario de la ruta informado por el prestador es de 06:00 a 14:00 con frecuencia diaria, de lunes a Domingo. - En el plano suministrado por el operario no coincide con la frecuencia indicada en campo. 	Operario de barrido microrruta 2051

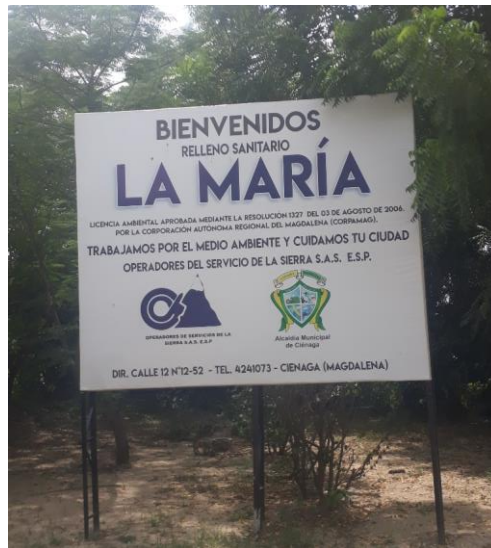
- No se aprecia el número de la resolución que otorgó la licencia ambiental para este relleno.
- Vida útil real del sitio de disposición final

Imagen 51. Valla informativa Relleno Sanitario La María

Por lo anterior, el prestador presuntamente incumple el parágrafo 4 del artículo 28 de la Resolución CRA 720 de 2015, considerando que no se observa publicada la capacidad remanente del sitio de disposición final.

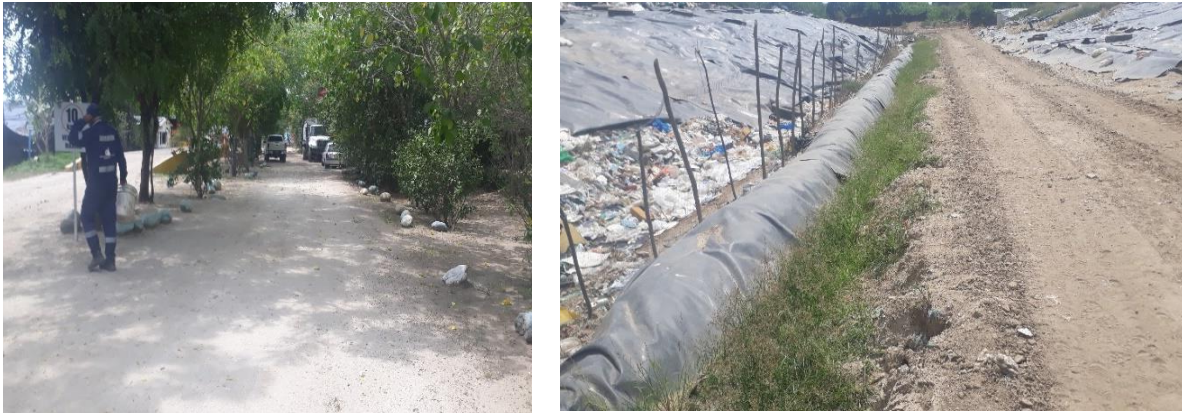
Como se mencionó anteriormente, al relleno se accede por la vía troncal que conduce hacia el municipio de Fundación, en el kilómetro 2. Posteriormente, los vehículos de recolección y transporte deben acceder a la báscula por medio de una vía interna en arcilla, la cual no cuenta con demarcación y obras para el manejo de aguas lluvias.

Imagen 57. Vías de acceso internas del Relleno Sanitario

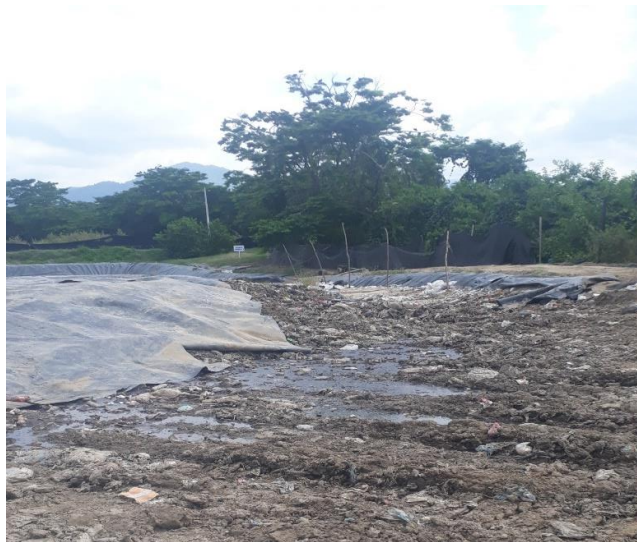
No obstante, en el recorrido en campo realizado, se pudo observar afloramiento de lixiviados en el costado sur-occidental del vaso 1 y 2. De acuerdo con lo informado por el prestador, esta situación se presenta por la alta pluviosidad registrada durante los meses de septiembre y octubre de 2019.

Imagen 64. *Afloramiento de lixiviados costado sur occidental vaso 2*

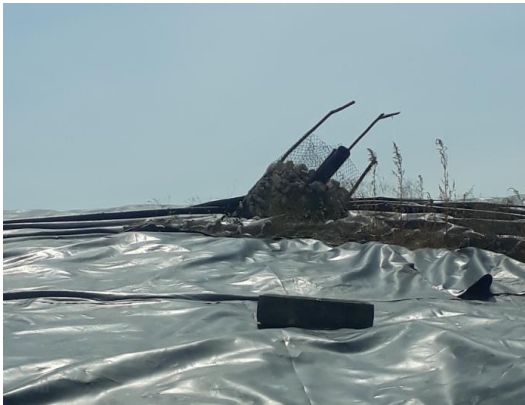
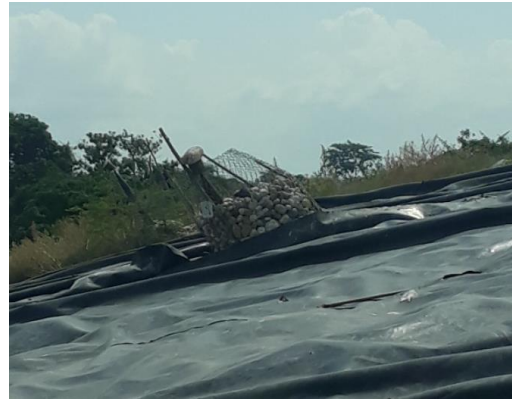
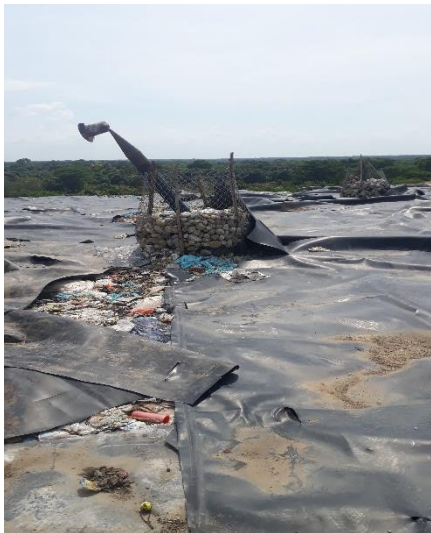
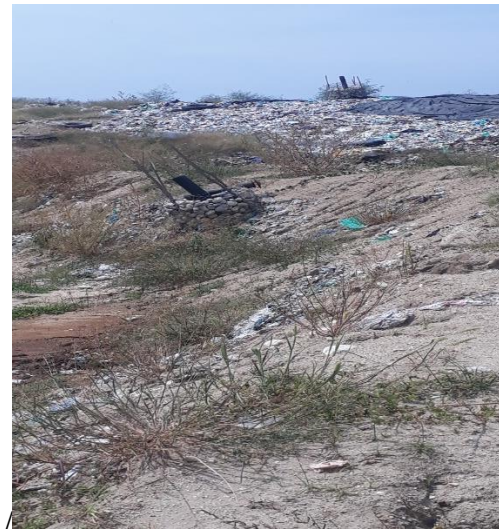
En campo, se observó que algunas chimeneas del vaso 1 y 2 no se encontraban en posición vertical.

Imagen 66. Falta de posición vertical en chimeneas instaladas en Vaso 1

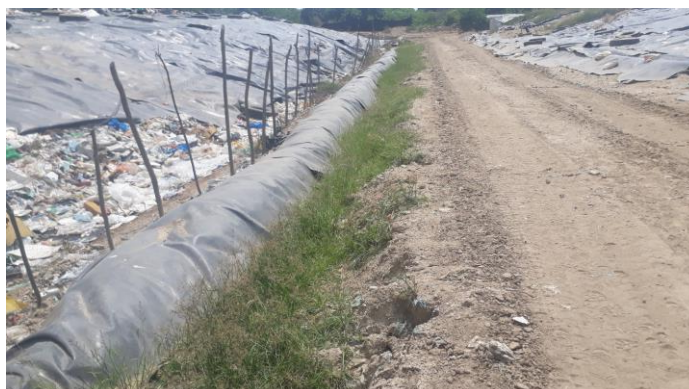
Por otro lado, durante la visita, se pudo observar que los canales perimetrales para el manejo de agua lluvia del vaso 2 de operación, se encontraban obstruidos. Según lo informado por el prestador, esta situación se presenta por la alta pluviosidad registrada durante los meses de septiembre y octubre de 2019.

Imagen 69. Generación Cárcavas Celda3 Costado Noroccidental

Teniendo en cuenta lo anterior, el prestador presuntamente incumple los siguientes numerales del reglamento operativo del Relleno Sanitario, y en consecuencia el Artículo 2.3.2.2.5.115. del Decreto 1077 de 2015:
