**EVALUACIÓN INTEGRAL DE PRESTADORES
CENTRO DE GERENCIAMIENTO DE RESIDUOS
DOÑA JUANA S.A. E.S.P.**

**SUPERINTENDENCIA DELEGADA PARA ACUEDUCTO,
ALCANTARILLADO Y ASEO
DIRECCIÓN TÉCNICA DE GESTION DE ASEO
Bogotá D.C., Octubre de 2017**

CENTRO DE GERENCIAMIENTO DE RESIDUOS DOÑA JUANA S.A. E.S.P.

ANÁLISIS AÑO 2016-2017

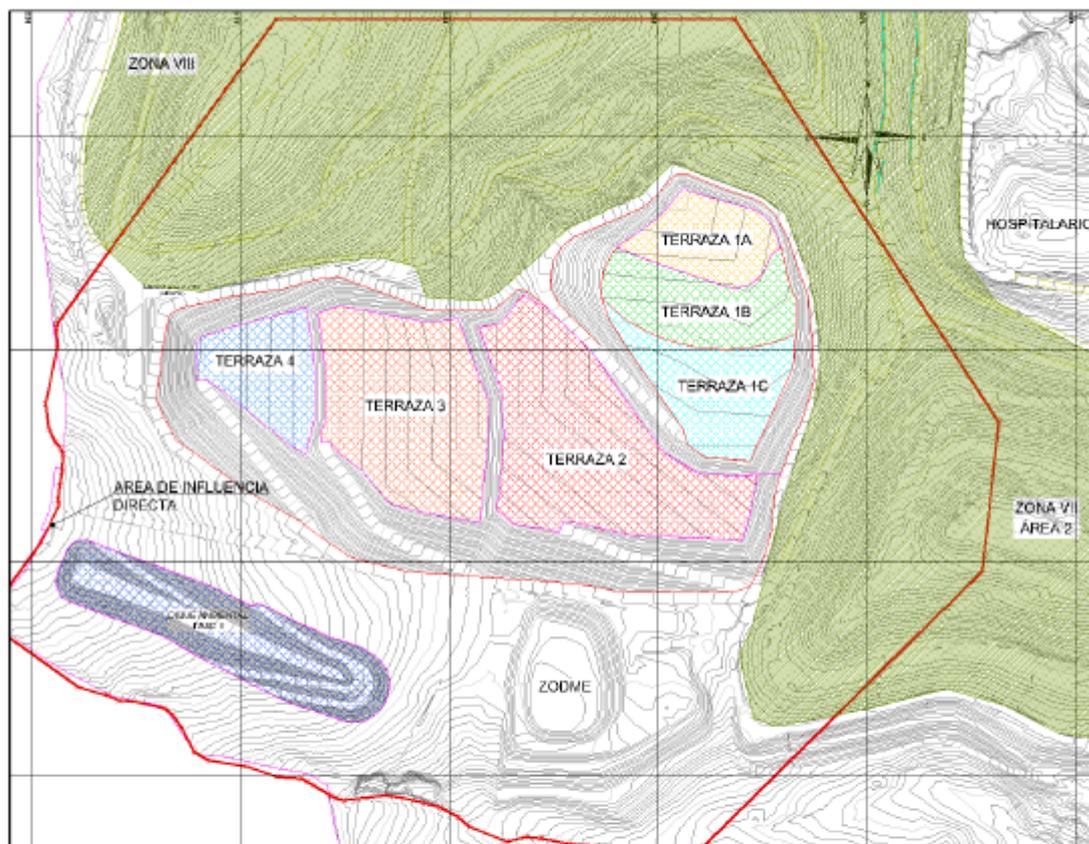
Ilustración 4. Plano Área Disposición de residuos, Terraza 1, 2, 3 y 4, Zona de optimización Fase II.⁸

Con respecto a la operación reciente del Relleno Sanitario Doña Juana, sobresale el derrumbe ocurrido el día 2 de octubre de 2015, el cual afectó las terrazas 1A Y 1B de la zona de optimización fase II (Ver Ilustración 4). A raíz de este evento, la Superintendencia ha realizado un seguimiento exhaustivo en este relleno para garantizar la continuidad y calidad la prestación del servicio de disposición final en los diferentes frentes de trabajo operados por el prestador luego de este derrumbe, los cuales se ilustrarán en la sección 3.8.

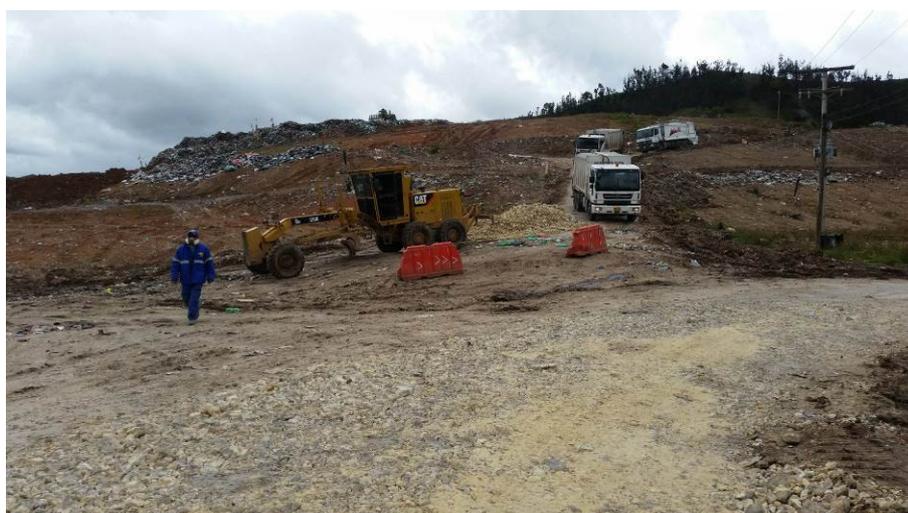
Finalmente, con respecto a la incorporación de un nuevo equipo para la adecuación del circuito de entrada y salida de la plataforma de descarga de residuos, se evidenció la presencia de una pajarita en labores de adecuación de vías de la zona de la garganta. Según informó el prestador, además de las 2 motoniveladoras con que cuentan normalmente para estas actividades, se han incorporado del área de obras civiles una pajarita y una retroexcavadora para el mantenimiento de vías de acuerdo con la necesidad.

Ilustración 16. Pajarita en labores de adecuación de vías. Fuente: Visita de inspección y vigilancia del 11 de agosto de 2017

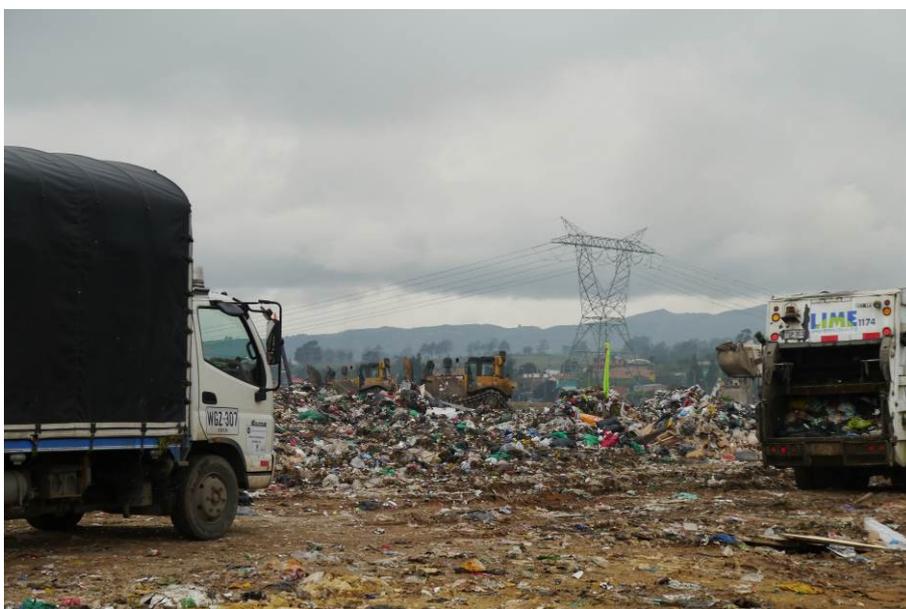
Ilustración 25. Frente de trabajo en Zona VIII. Fuente: Visita de inspección y vigilancia del 08 de mayo de 2017

En la vía de entrada desde la zona VIII hasta el frente de trabajo se evidenciaron bolsas de residuos que habían caído de los vehículos de recolección y transporte y que se encontraban en la superficie siendo objeto de procesos de descomposición. Estos residuos, en conjunto con heces de animales que también se encontraban sobre la vía, generaban focos de acumulación de moscas.

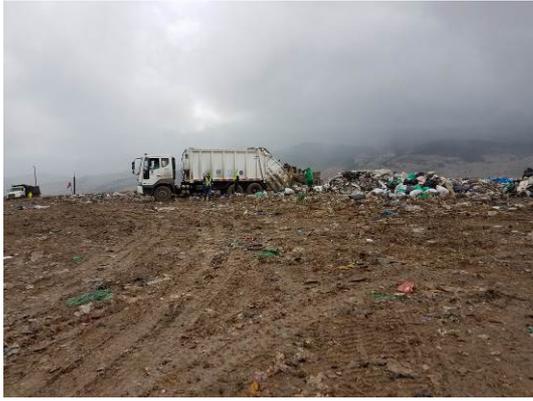
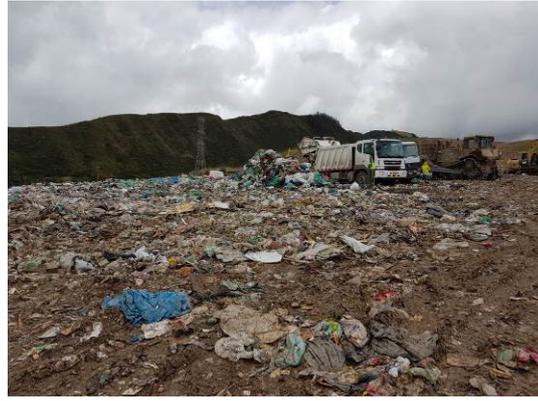
Ilustración 26. Proceso de descarga de residuos en Zona Biosólidos. Fuente: Visita de inspección y vigilancia del 06 de julio de 2017.

Ilustración 27. Proceso de descarga de vehículos en Zona Biosólidos. Fuente: Visita de inspección y vigilancia del 06 de julio de 2017.

La empresa señaló que las labores de disposición en esta área iniciaron desde el domingo 02 de julio de 2017 y que todos los residuos ordinarios que llegaban al Relleno se estaban disponiendo ahí.

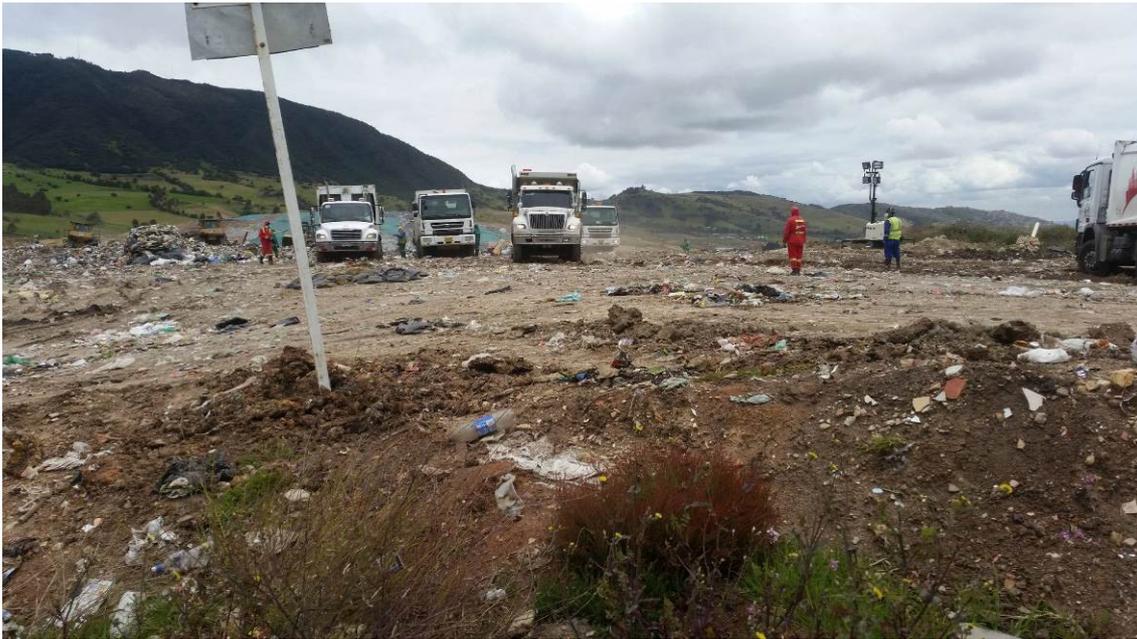
Así las cosas, el 11 de agosto de 2017 se realizó una nueva visita técnica para verificar el cumplimiento de los compromisos pactados. En dicha visita, se realizó nuevamente inspección de la plataforma de descargue de residuos. Durante el recorrido, el prestador informó que contaba con 5 operarios de maquinaria, 3 auxiliares de patio, 9 auxiliares de cobertura, 1 ingeniera residente, y 1 supervisor para la operación del frente de trabajo. No obstante, durante la inspección sólo fue posible verificar la presencia de 5 operarios de maquinaria, 2 auxiliares de patio y el supervisor en el frente de trabajo. Además, el prestador señaló que para los días 09 y 10 de agosto de 2017 se asignaron 4 y 2 personas adicionales para las labores nocturnas, respectivamente. De igual forma, precisó se asignarían 2 personas adicionales para la jornada nocturna del 11 de agosto de 2017 en caso de ser necesario.

Ilustración 28. Frente de descarga en Zona VII Área 2. Fuente: Visita de inspección y vigilancia del 11 de agosto de 2017

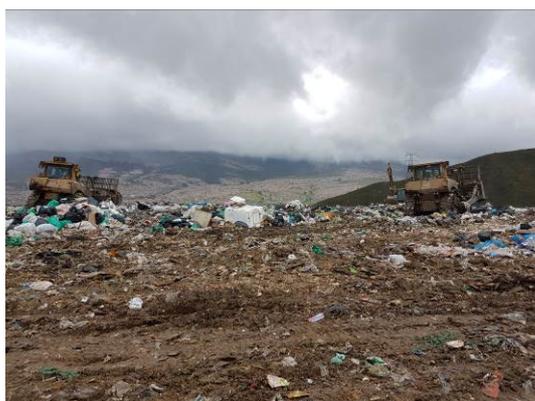
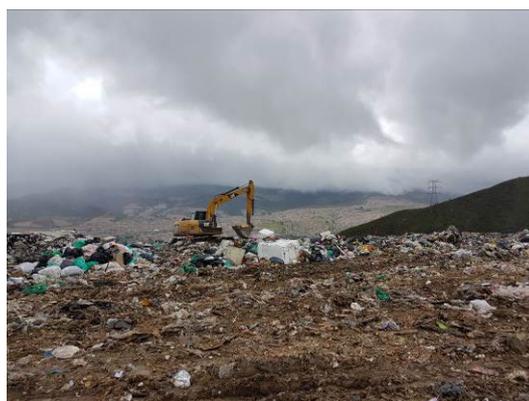
Durante la visita del 06 de julio de 2017 se evidenció la presencia de 2 buldóceres D8 en labores de disgregación y acomodación de residuos en la Zona Biosólidos (frente de trabajo a esa fecha), así como una retroexcavadora que apoyaba la conformación de chimeneas y era utilizada para sostener los vehículos de recolección durante la descarga.

Ilustración 29. Buldóceres en frente de trabajo Zona Biosólidos. Fuente: Visita de inspección y vigilancia del 06 de julio de 2017

Ilustración 30. Retroexcavadora en frente de trabajo Zona Biosólidos. Fuente: Visita de inspección y vigilancia del 06 de julio de 2017

En este sentido, la maquinaria observada durante la inspección del frente activo resulta insuficiente si se compara con la mínima exigida en el Numeral 5 del Artículo 6 de la Resolución CAR 1351 del 18 de junio 2014:

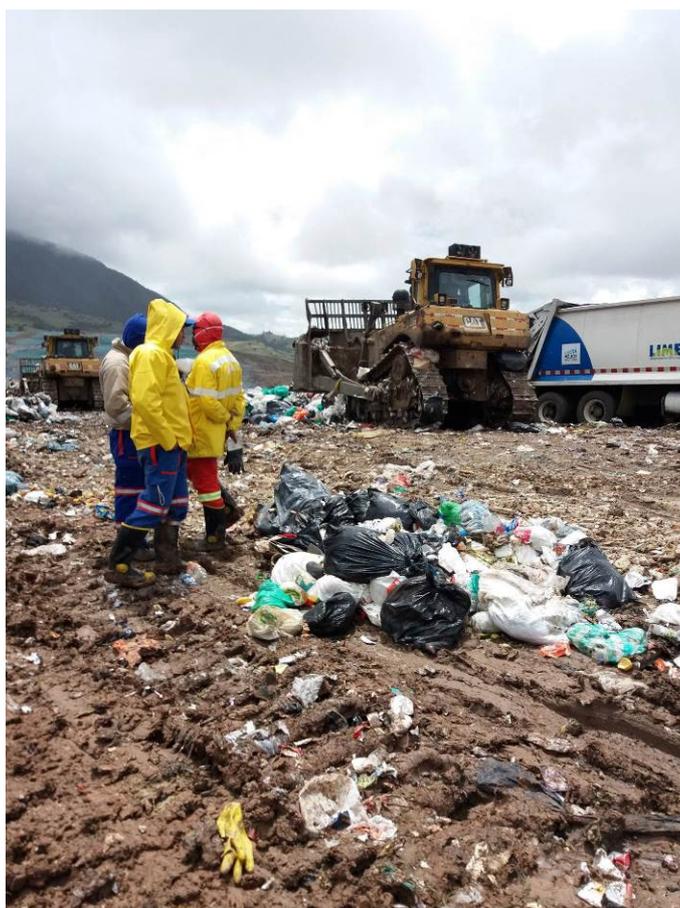
Por otro lado, durante visita del 09 de agosto de 2017 se evidenció la presencia de dos (2) buldóceres y una (1) compactadora en labores de disgregación y acomodación de los residuos en el frente de trabajo, por lo cual nuevamente se incumplía presuntamente el criterio de maquinaria mínima establecido en el Numeral 5 del Artículo 6 de la Resolución CAR 1351 del 18 de junio 2014.

Ilustración 31. Buldóceres en frente de trabajo Zona VII Área 2. Fuente: Visita de inspección y vigilancia del 09 de agosto de 2017

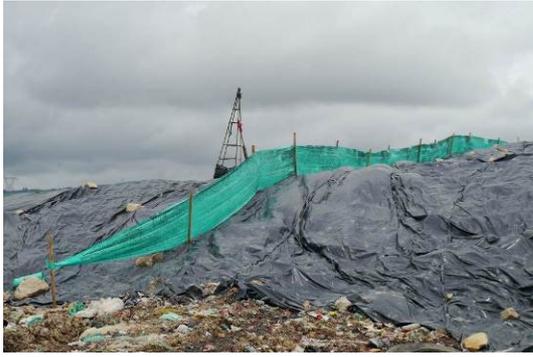
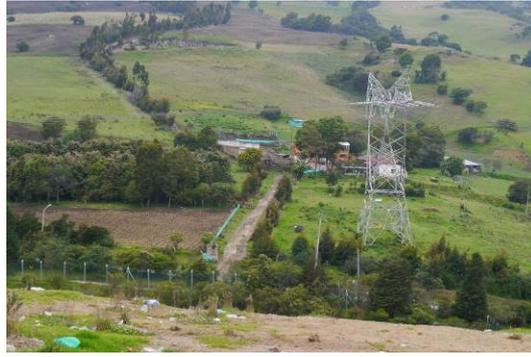
Se observó el uso de poli sombra con trampa adhesiva de 50 metros de largo y 1.5 metros de alto circundando parte del frente activo de trabajo para atrapar las moscas. Según informó el prestador, se hace recambio del manto de poli sombra de acuerdo con la necesidad.

Ilustración 32. Trampa adhesiva en el frente operativo.
Fuente: Visita de inspección y vigilancia del 08 de mayo de 2017

Ilustración 33. Trampas adhesivas en barrios aledaños.
Fuente: Fuente: Visita de inspección y vigilancia del 08 de mayo de 2017

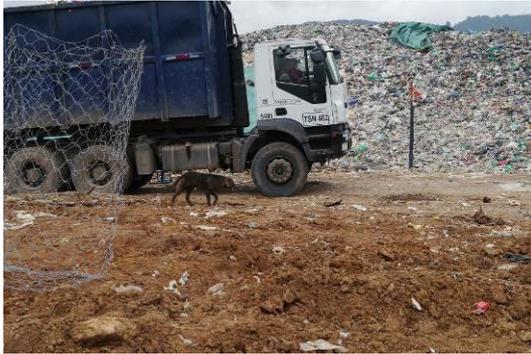
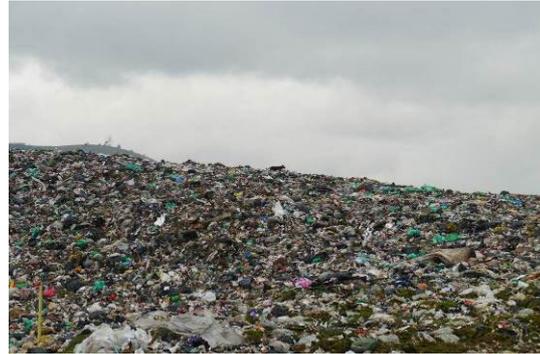
Adicionalmente, se observó presencia de caninos en el frente activo de trabajo, así como en la zona del deslizamiento del 2 de octubre de 2015. El prestador informó que se tiene un convenio con el Centro de Zoonosis de Bogotá para la entrega de 10 caninos mensuales. Sin embargo, el prestador manifestó que las entregas fueron suspendidas por falta de capacidad del Centro de Zoonosis debido a la retoma de la zona denominada “Bronx”, pero que actualmente ya se habían reanudado estas actividades.

Ilustración 35. Presencia de caninos en vías internas.
Fuente: Visita de inspección y vigilancia del 08 de mayo de 2017

Ilustración 36. Presencia de caninos en frente de trabajo.
Fuente: Visita de inspección y vigilancia del 08 de mayo de 2017

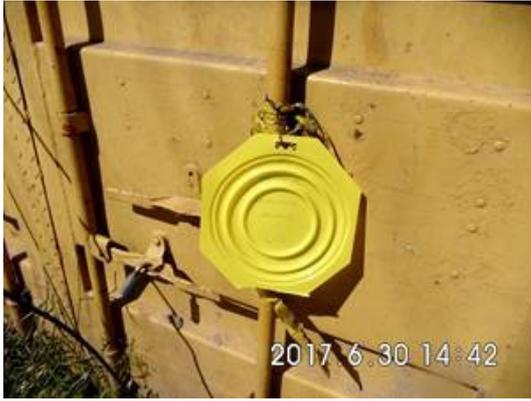
Así las cosas, la interventoría realizó la prueba en tres puntos estratégicos de monitoreo de este parámetro el 30 de junio de 2017 y remitió los resultados a la Superintendencia, precisando el número de moscas atrapadas en cada platillo:

Ilustración 37. Instalación de platillo de monitoreo en container del campamento de Zona 8. Fuente: UNIÓN TEMPORAL INTER DJ

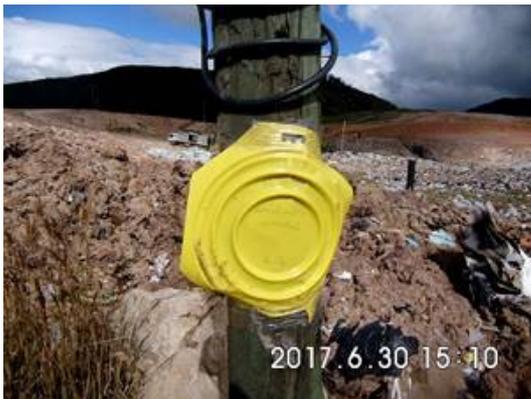
Ilustración 40. Resultados de platillo instalado la Vía El Broche luego de 24 horas. Fuente: UNIÓN TEMPORAL INTER DJ

Punto	Número de moscas atrapadas luego de 24 horas
Conteiner del campamento de Zona 8	4
Vía El Broche	45
Costado norte Terraza Optimización Fase II	15

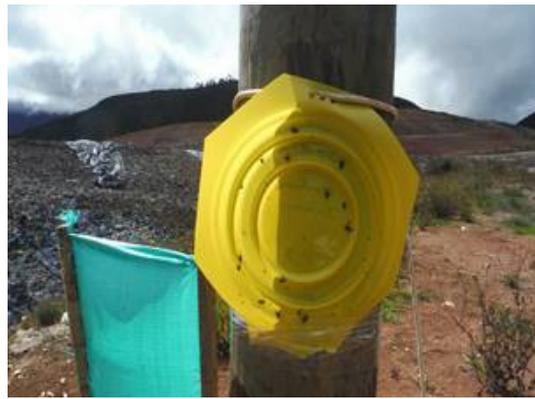
Ilustración 41. Instalación de platillo de monitoreo en el costado norte Terraza Optimización Fase II, Fuente: UNIÓN TEMPORAL INTER DJ

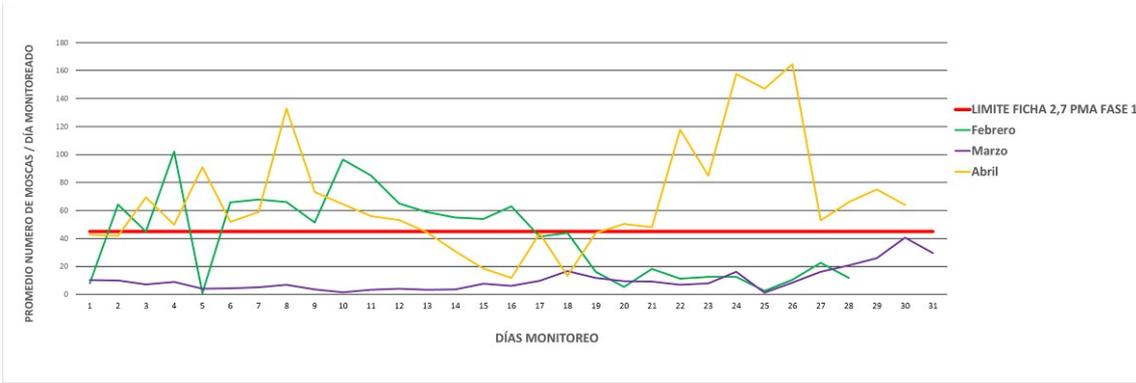
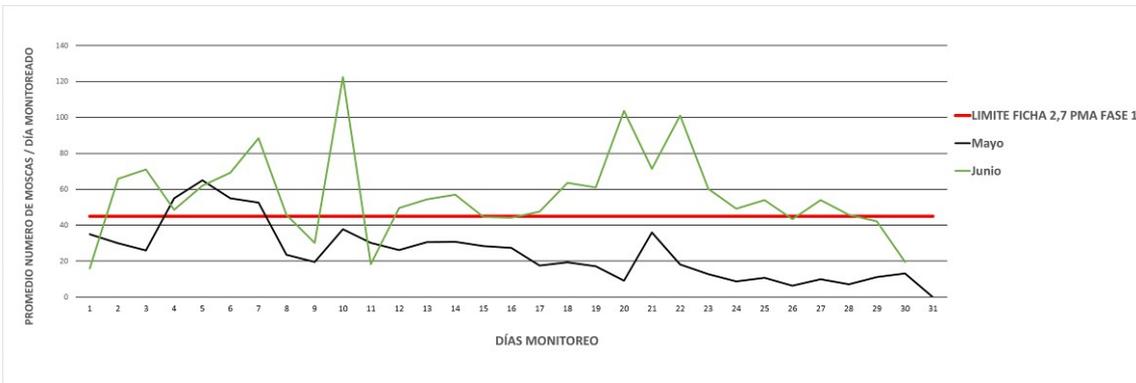
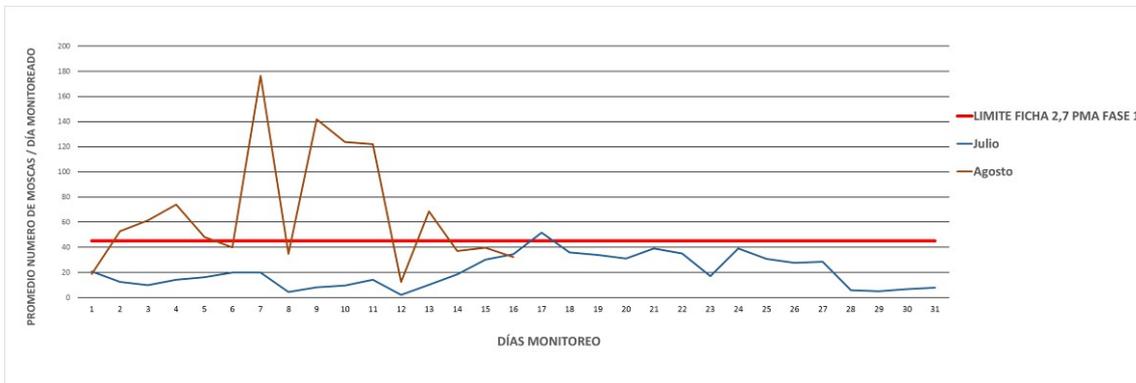
Ilustración 43. Resultados monitoreo vector mosca febrero, marzo y abril. Fuente: UNIÓN TEMPORAL INTER DJ

Ilustración 44. Resultados monitoreo vector mosca mayo y junio. Fuente: UNIÓN TEMPORAL INTER DJ

Ilustración 45. Resultados monitoreo vector mosca julio y agosto. Fuente: UNIÓN TEMPORAL INTER DJ

Así las cosas, se evidencia que, a excepción del mes de marzo, desde el mes de febrero hasta agosto se han presentado valores del parámetro superiores al establecido en la ficha del Plan de Manejo Ambiental. Por lo tanto, se refuerza la presunción de que las medidas adoptadas por el prestador no constituyen un eficiente control de vectores. No obstante, es válido resaltar que durante los meses de mayo y julio se atenuó considerablemente el valor del parámetro.

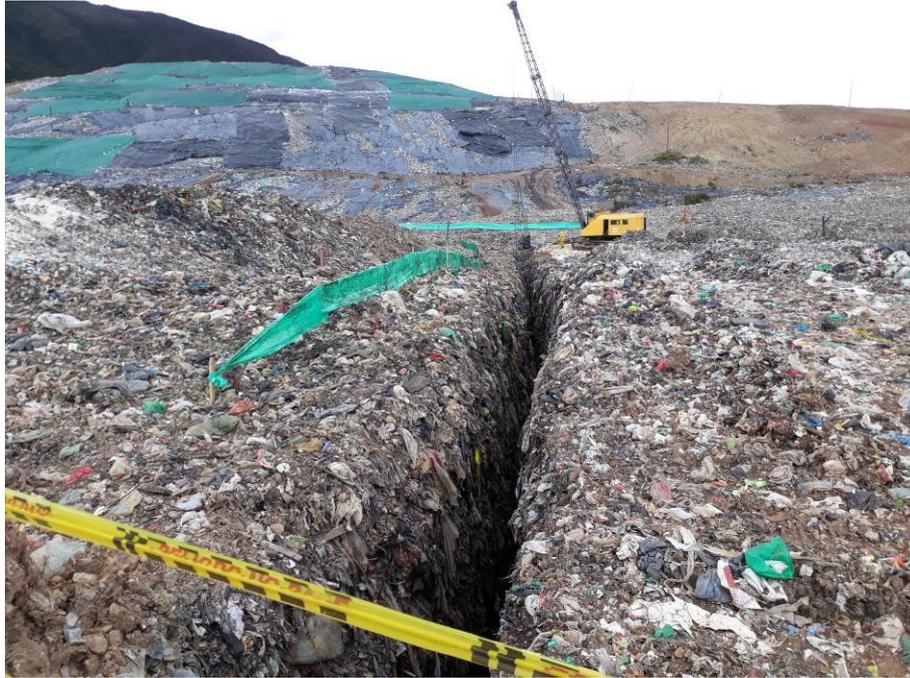
De igual forma, durante la visita del 18 de agosto de 2017, se constató que persisten las problemáticas en la zona afectada por el deslizamiento del 02 de octubre de 2015 con relación a la falta de cobertura de residuos y al inadecuado manejo de lixiviados, específicamente en las terrazas 1A y 1B de la Zona de Optimización Fase 2. No obstante, se evidenció las labores de perforación profunda para la construcción de filtros con ayuda de una piloteadora en la zona.

Ilustración 49. Labores de perforación profunda en zona afectada por el deslizamiento del 02 de octubre de 2015. Fuente: Visita de inspección y vigilancia del 18 de agosto de 2017.

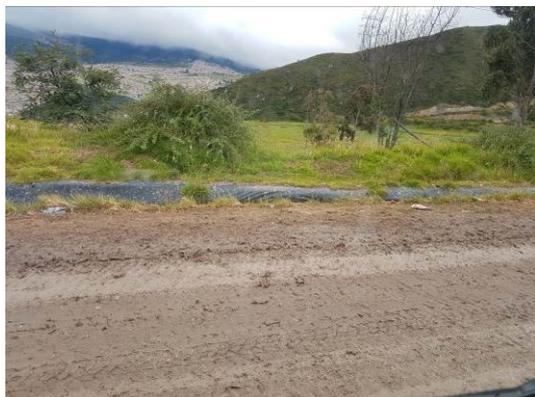
De igual forma, se observó el perfilamiento de un canal perimetral para el control de escorrentía al pie de la masa de residuos. Dicho canal se constituía en algunos tramos con geomembrana y en otros se trazaban sobre el terreno natural.

Ilustración 58. Canal para el control de escorrentía, tramo en geomembrana. Fuente: Visita de inspección y vigilancia del 06 de julio de 2017

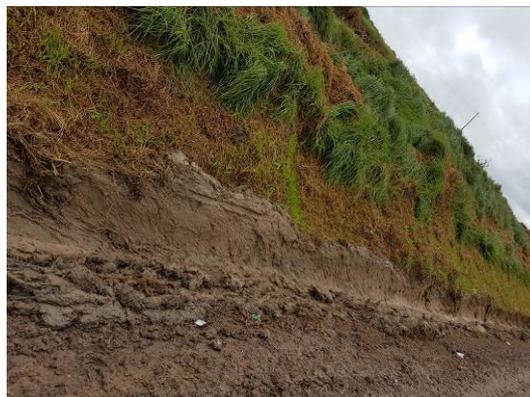
Ilustración 59. Canal para el control de escorrentía, tramo sobre el terreno natural. Fuente: Visita de inspección y vigilancia del 06 de julio de 2017

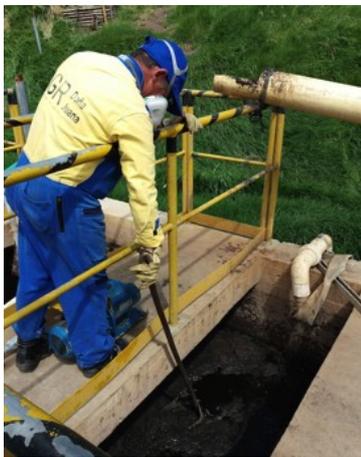
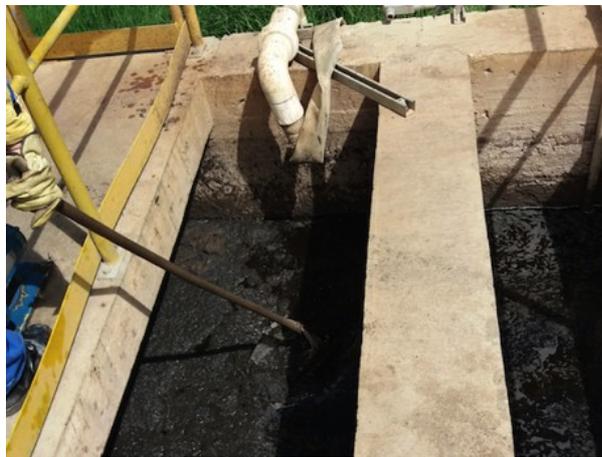
Ilustración 63. Remoción manual del sobrenadante en el proceso de coagulación/floculación. Fuente: Visita de inspección y vigilancia del 30 de junio de 2017.

Ilustración 64. Remoción manual del sobrenadante en el proceso de coagulación/floculación. Fuente: Visita de inspección y vigilancia del 30 de junio de 2017.

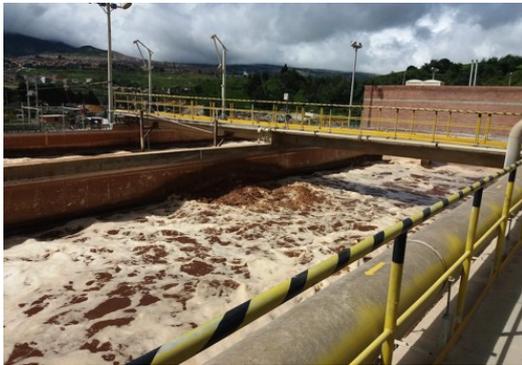
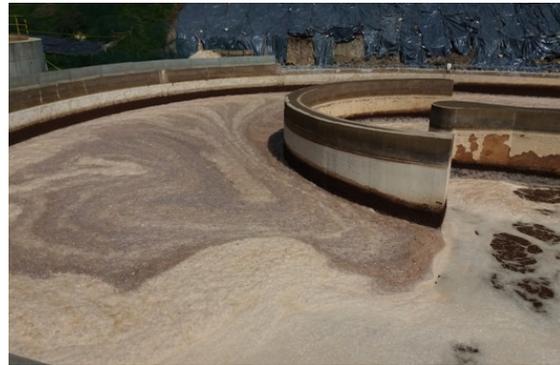
- **Pre-desnitrificación y post-desnitrificación.** El proceso de desnitrificación se realiza con el fin de remover los nitratos presentes en el lixiviado. Dicho proceso tiene lugar en los reactores biológicos diseñados para tal fin en el tren de tratamiento del lixiviado del Relleno Sanitario Doña Juana.
- **Tratamiento biológico en los zanjones de aireación.** En los zanjones de aireación se lleva a cabo un proceso biológico que tiene una parte aerobia y otra anóxica. La aireación en esta estructura es suministrada por sopladores. Cabe destacar que el edificio donde se encuentran los sopladores presenta una fisura de un tamaño aproximado de 1 metro.

Ilustración 66. Biorreactores. Fuente: Visita de inspección y vigilancia del 30 de junio de 2017.

Ilustración 67. Biorreactores. Fuente: Visita de inspección y vigilancia del 30 de junio de 2017.

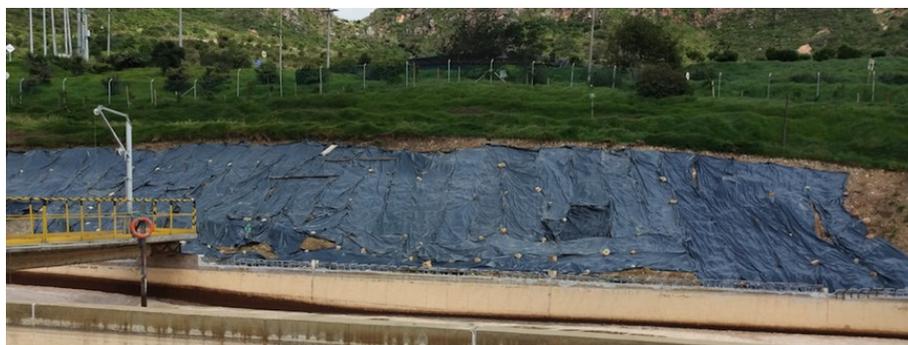
Ilustración 73. Construcción de muro de contención. Fuente: Visita de inspección y vigilancia del 30 de junio de 2017

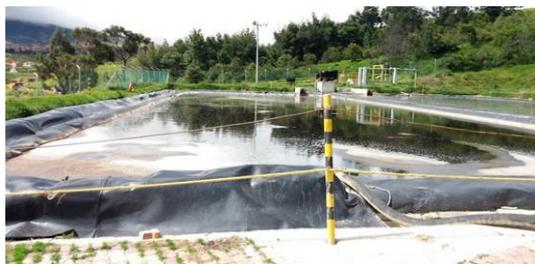
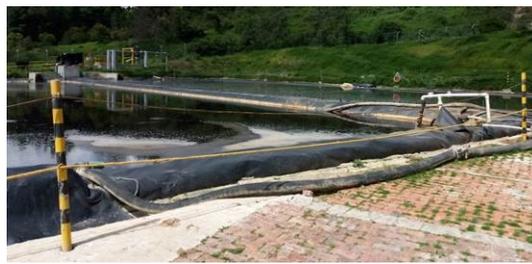
El sistema de almacenamiento de la PTL está conformado por dos pondajes con capacidad de 999 m³ cada uno. Esta zona, además de almacenar los lixiviados, se utiliza para disponer la purga de lodos resultantes de la sedimentación que tiene lugar en los decantadores, ya que el sistema de tratamiento de lodos se encuentra

inoperativo. De acuerdo con lo reportado por el operador, se esperaba que el sistema de secado de lodos empezara a funcionar nuevamente en la segunda semana de julio.

Ilustración 74. Pondajes de la planta de tratamiento de lixiviados. Capacidad total 1998 m³. Fuente: Visita de inspección y vigilancia del 30 de junio de 2017

Ilustración 75. Pondajes de la planta de tratamiento de lixiviados. Capacidad total 1998 m³. Fuente: Visita de inspección y vigilancia del 30 de junio de 2017

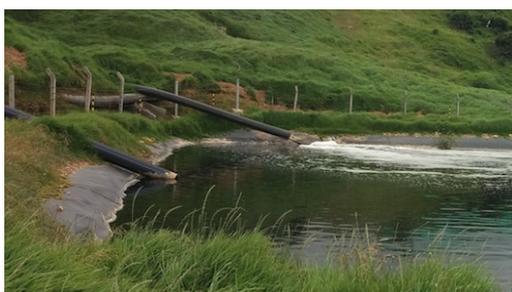
Ahora bien, según la información reportada por el operador el 30 de junio de 2017, el sistema de almacenamiento de lixiviados cuenta con una capacidad remanente de 11% que corresponde a 5821 m³. En la visita del 8 de mayo de 2017, la capacidad disponible de almacenamiento era de un 11.5% que correspondía a 6325 m³. Luego, se está reduciendo la capacidad de almacenamiento del sistema de pondajes. Cabe resaltar que los porcentajes y las cifras de capacidad otorgadas por la empresa no se ajustan entre sí al realizar la conversión.

Ilustración 76. Pondaje 7 con capacidad 3700 m³. Fuente: Visita de inspección y vigilancia del 30 de junio de 2017

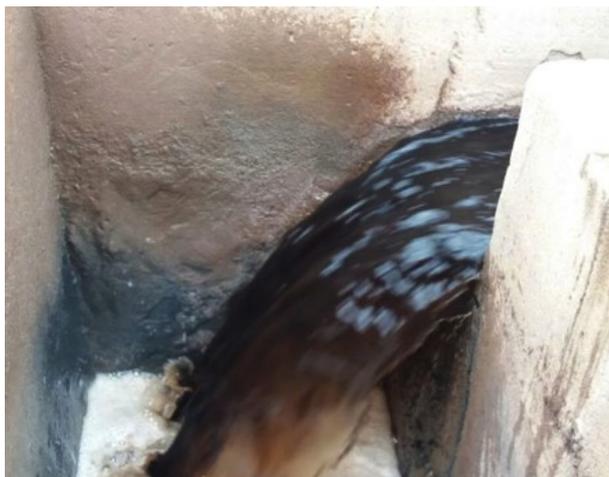
Ahora bien, teniendo en cuenta que, como se mencionó anteriormente, la PTL tiene una capacidad máxima de tratamiento de 50.4 m³/h según información suministrada por el prestador, se genera una alerta por la insuficiencia de la planta para tratar la totalidad de los lixiviados generados al interior del relleno.

Además, el hecho de que durante las visitas anteriores se haya evidenciado que la capacidad remanente del sistema de almacenamiento había estado reduciéndose, es producto de que la capacidad del sistema de tratamiento es inferior a la generación de lixiviados al interior del relleno.

Ilustración 79. Efluente de la planta de tratamiento. Fuente: Visita de inspección y vigilancia del 30 de junio de 2017

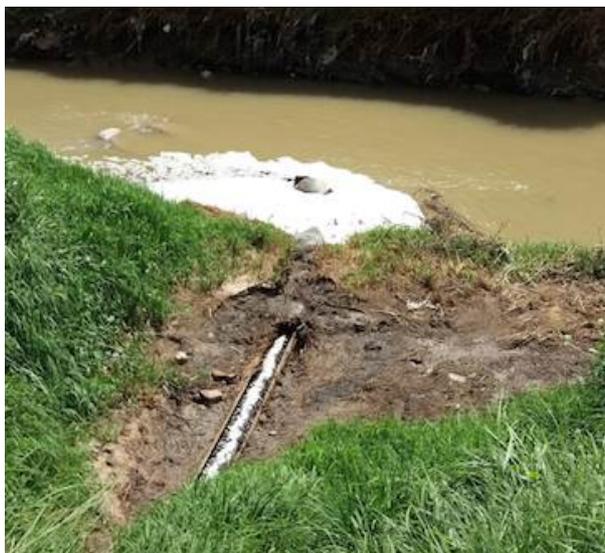
En cuanto al permiso de vertimientos, el prestador informó que a la fecha no cuenta con autorización para realizarlo. Sin embargo, enuncia que se está rigiendo por lo establecido en el Resolución 166 de 2008, con el fin de determinar los parámetros de calidad del efluente de la planta de tratamiento de lixiviados. Durante el desarrollo de la visita se observó que el efluente de la planta de tratamiento es vertido al Río Tunjuelo.

En este sentido, la empresa como persona encargada de la operación del sitio de disposición final Relleno Sanitario Doña Juana, debe acogerse a lo dispuesto en la normativa referente a permisos ambientales. Luego, al no tener el permiso de vertimientos, presuntamente está incumpliendo el precitado Artículo 25 de la Ley 142 de 1994 y el Artículo 2.3.2.2.1.12 del Decreto MVCT 1077 de 2015.

Ilustración 80. Vertimiento de la planta de lixiviados al Río Tunjuelo. Fuente: Visita de inspección y vigilancia del 30 de junio de 2017

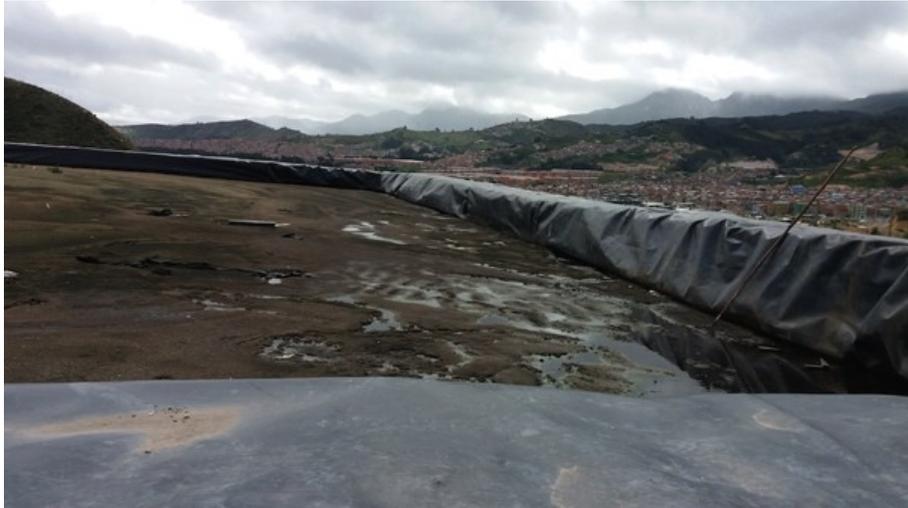
El 30 de junio de 2017 se visitó la zona donde se están almacenando los lodos, la cual se encuentra impermeabilizada con una geomembrana. El operador informó que se está realizando el análisis de la caracterización de estos lodos para poder establecer si pueden ser usados para realizar cierre de zonas. Lo anterior, siempre y cuando los lodos sean clasificados como tipo de biosólido A o B.

Ilustración 81. Almacenamiento de lodos. Fuente: Visita de inspección y vigilancia del 30 de junio de 2017

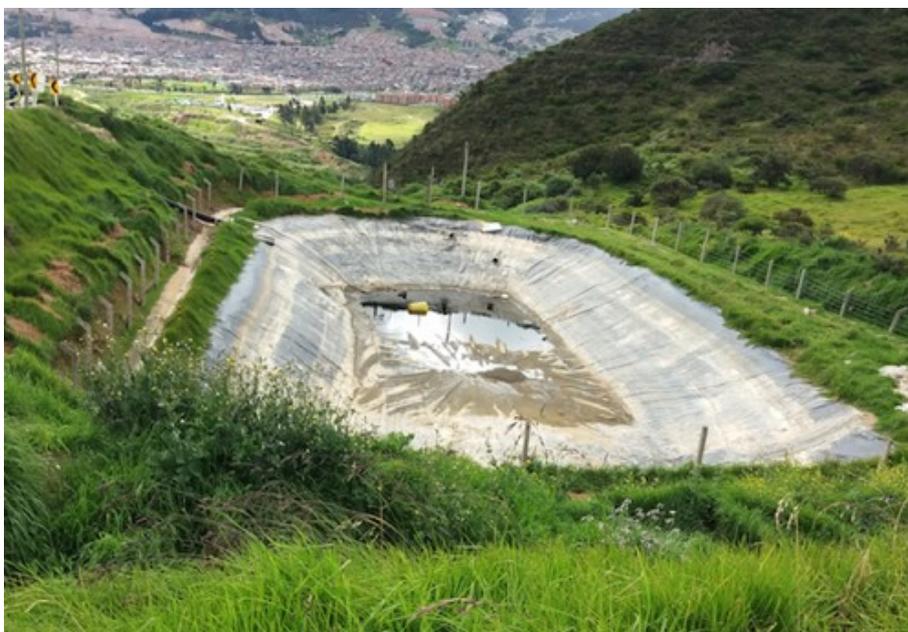
La zona de secado de lodos se encuentra en mantenimiento. Se están evacuando los líquidos que se encuentran allí con ayuda de un Vector. De acuerdo con la información reportada por el prestador, se tiene pensado mantener esa zona libre para poder utilizarla para el almacenamiento de lixiviados en una posible contingencia. La capacidad de almacenamiento del "secador de lodos" es de 1047 m³, de acuerdo con lo indicado por la empresa.

Ilustración 82. Secador de lodos. Fuente: Visita de inspección y vigilancia del 30 de junio de 2017

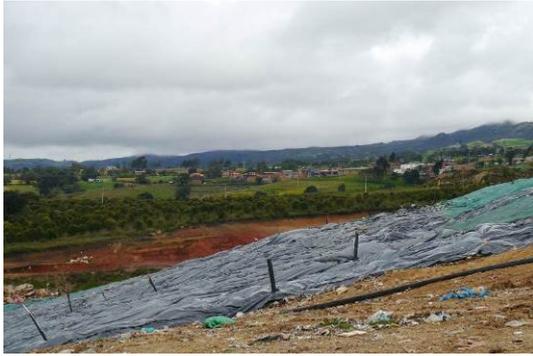
Ilustración 83. Chimeneas que han perdido su posición vertical. Fuente: Visita de inspección y vigilancia del 08 de mayo de 2017

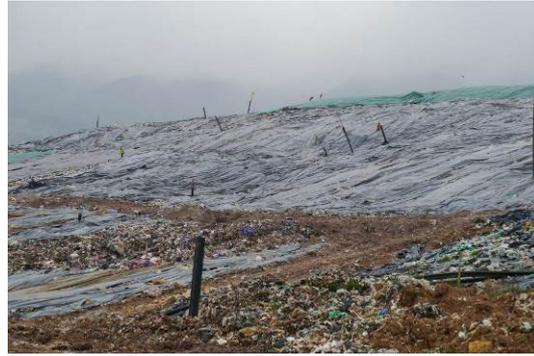
Ilustración 84. Chimeneas que han perdido su posición vertical. Fuente: Visita de inspección y vigilancia del 08 de mayo de 2017
