INFORME DE SEGUIMIENTO A SITIOS DE DISPOSICIÓN FINAL

INTERASEO DEL VALLE S.A.S. E.S.P.

**ESTACIÓN DE TRANSFERENCIA DE PALMASECA Y
RELLENO SANITARIO COLOMBA – EL GUABAL (Yotoco)**

Bogotá D.C., diciembre de 2019

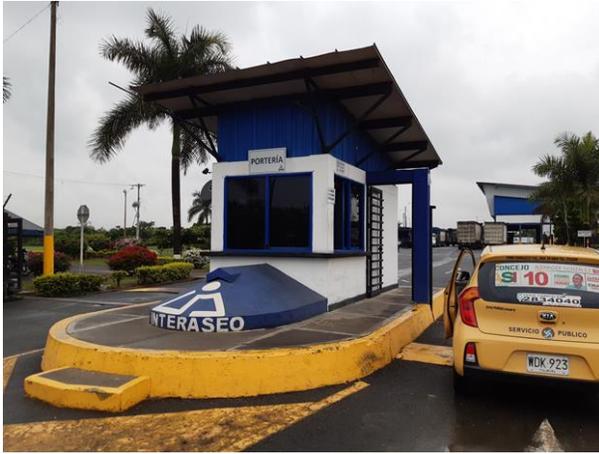
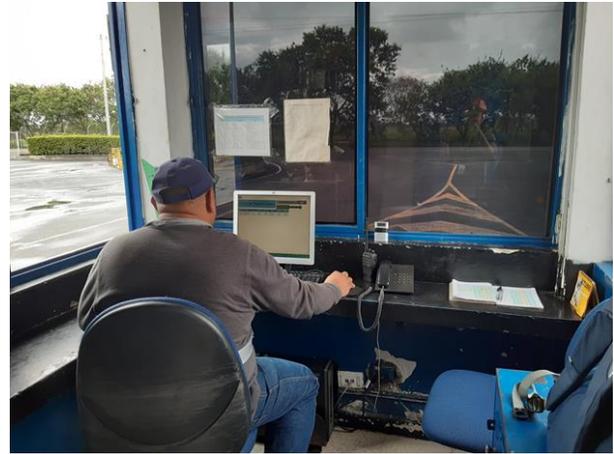
En las fotos 1 y 2 se observa la parte externa e interna de la portería. Se cuenta con vigilancia privada y se realiza el registro de cada uno de los vehículos que ingresan al sitio.

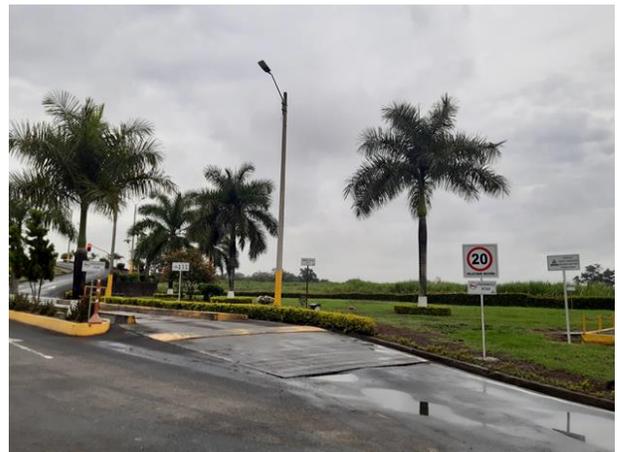
Foto 4. Báscula de entrada.

Desde el computador ubicado en la portería, se realiza el registro de los vehículos que ingresan a la estación a través de una macro en Excel (Foto 3). En la foto 4 se observa la báscula de entrada vista desde la portería.

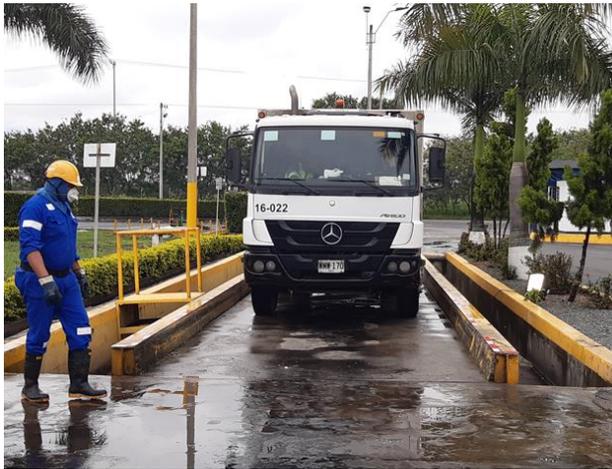
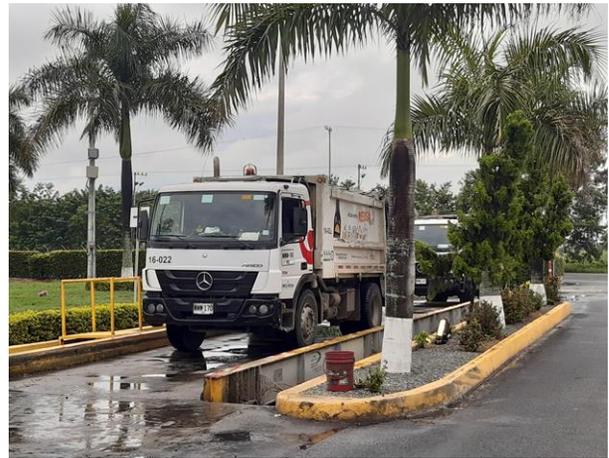
Al entrar a la propiedad, los vehículos se ubican en la báscula de entrada donde se registra el peso total (bruto) de la carga (Fotos 5 y 6).

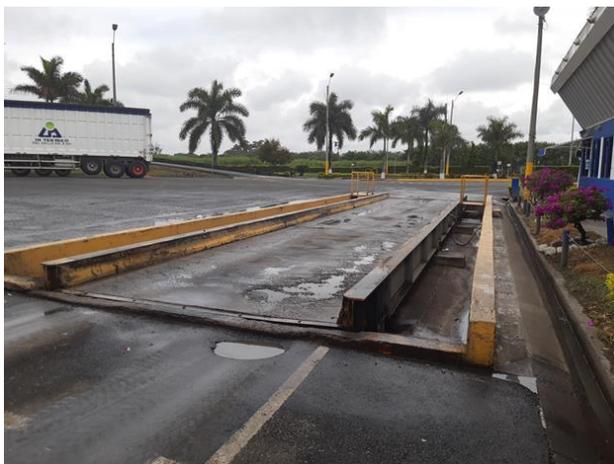
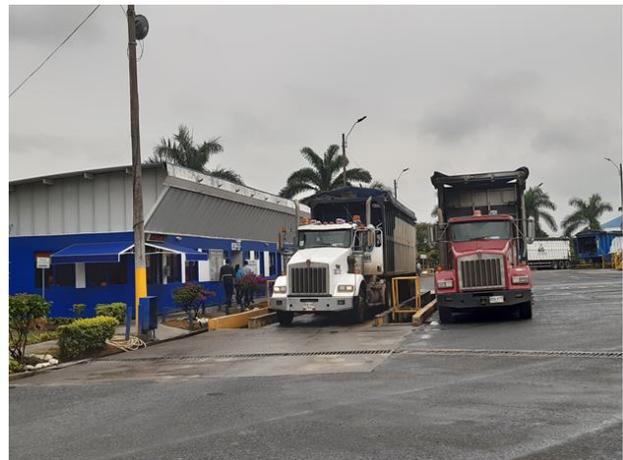
En la báscula de salida se pesan los vehículos que previamente han descargado sus residuos en la unidad de transferencia para calcular el peso neto de residuos. También se pesan los vehículos de transferencia una vez se han llenado para ser conducidos al Relleno Sanitario Colomba – El Guabal.

En esta báscula se verifica que no se sobrepase el máximo peso total bruto a transportar que es de 53.300 kilogramos, ya que antes de llegar al relleno se encuentra la báscula del Invías, la cual controla el peso transportado por la vía principal en la Estación de Peaje Sur, Estación Media Canoa, con el propósito de preservarla. Si se sobrepasa este peso bruto máximo se generan multas y/o sanciones.

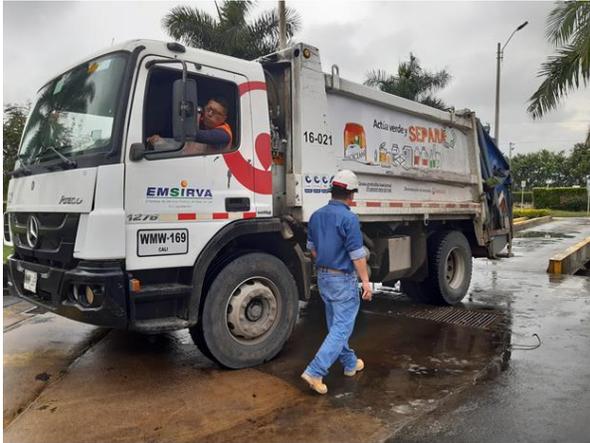
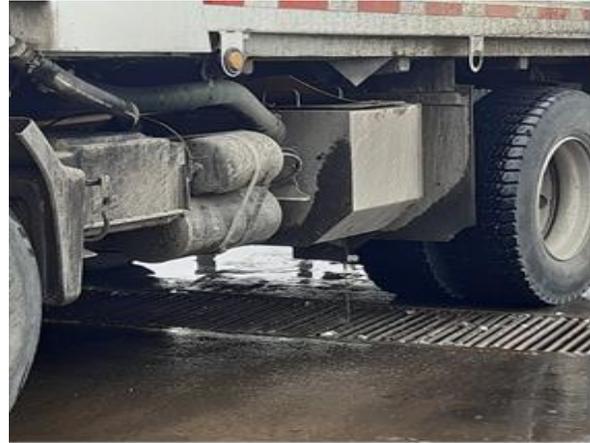
Posterior a la báscula de entrada, existe una bahía de lixiviados para su descargue. En la foto 9 se observa el descargue de lixiviados y en la foto 10, el detalle de este descargue.

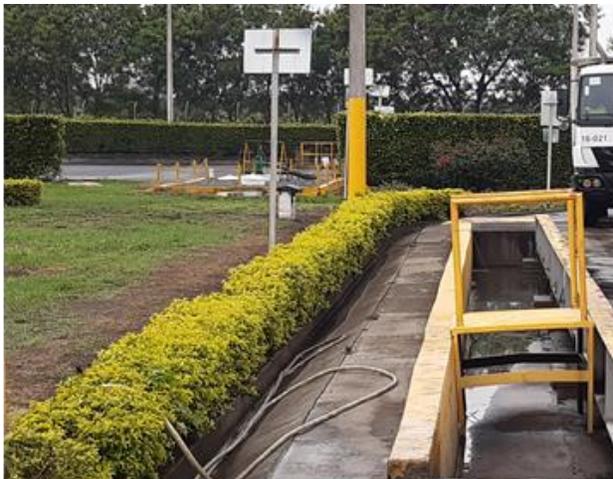
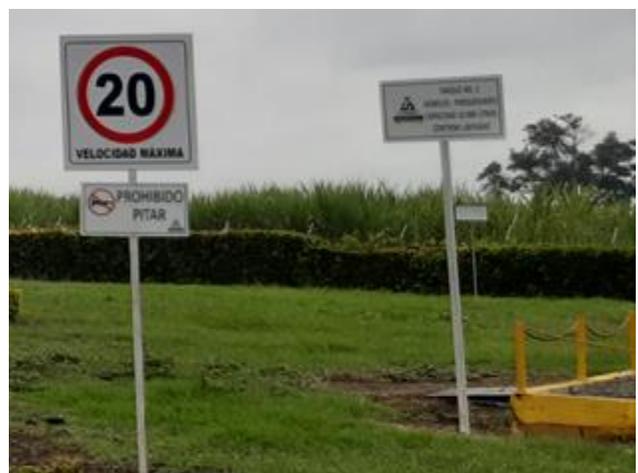
Se tienen 7 tanques soterrados (cada uno de 10m³) que almacenan el lixiviado recolectado en toda la estación para el posterior transporte de éste hasta la planta de tratamiento. El prestador manifiesta que no se exigieron permisos de carácter ambiental para realizar el transporte de lixiviados hasta la planta de tratamiento del relleno sanitario. En las fotos 11 y 12 se observa la ubicación de 2 de los tanques soterrados.

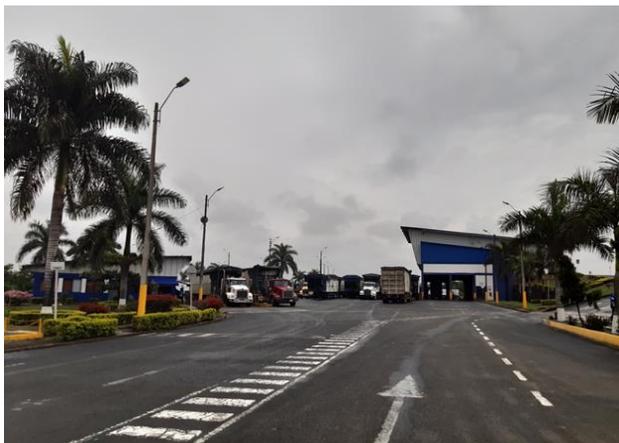
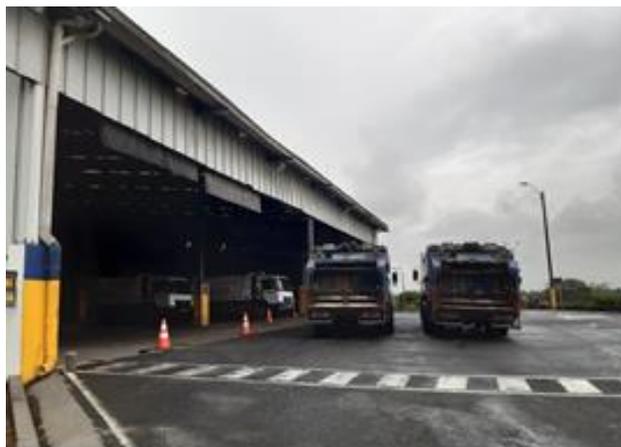
Se cuenta con un patio por donde se movilizan los vehículos desde la báscula de entrada hasta la estructura de transferencia y de ésta a la báscula de salida. Ver fotos 13 y 14.

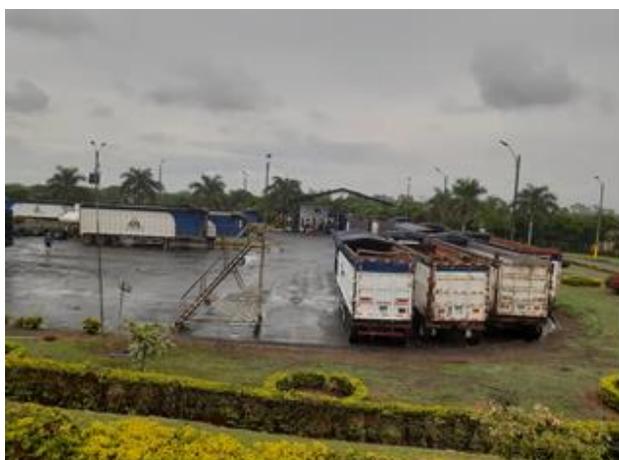
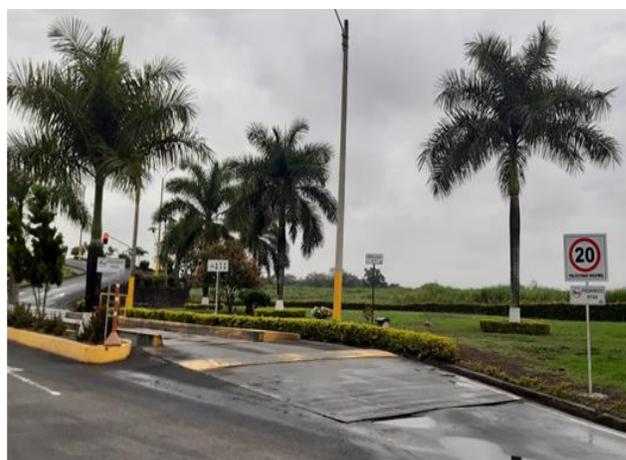
En el patio también se observa el área de estacionamiento de los tráileres (Foto 15) y la señalización vial, de seguridad industrial y de identificación de las diferentes zonas (Foto 16 y demás fotografías del informe).

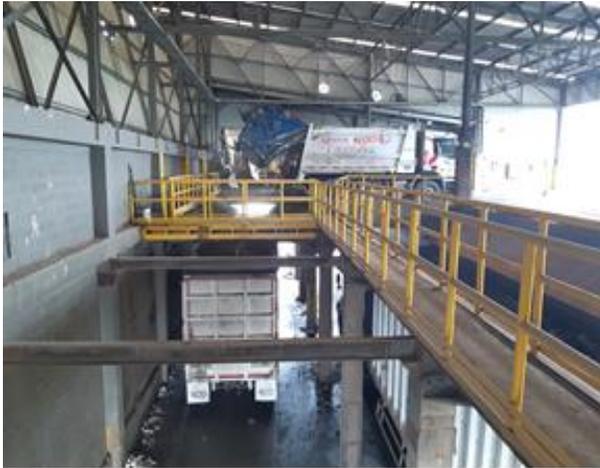
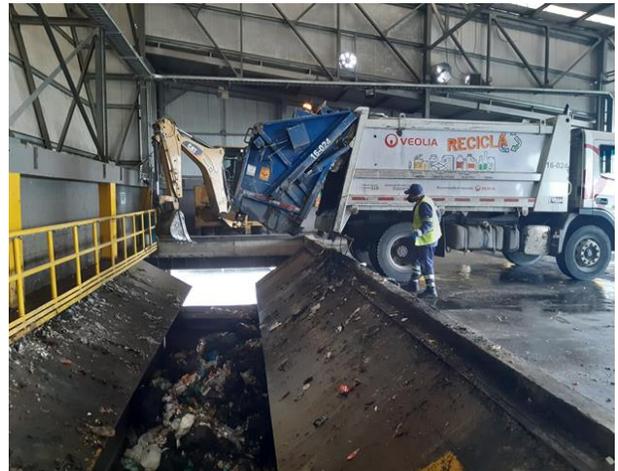
compactadores hasta los tráileres. En el área de descargue se cuenta con aspersores que riegan dióxido de cloro sobre los residuos que se están descargando para el control de olores. Ver fotos 17 y 18. Una vez los tráileres se llenan son conducidos a la báscula de salida para el control de peso y posterior transporte al relleno sanitario.

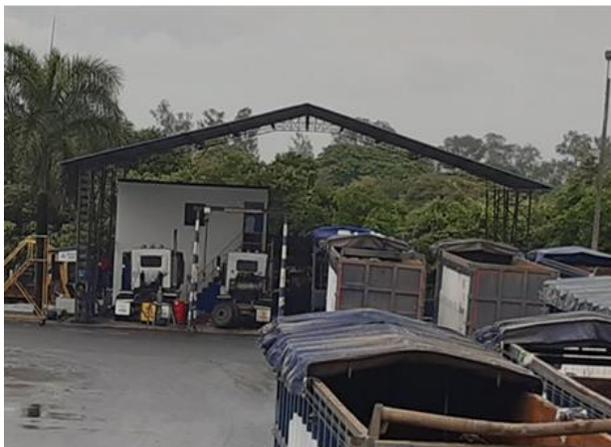
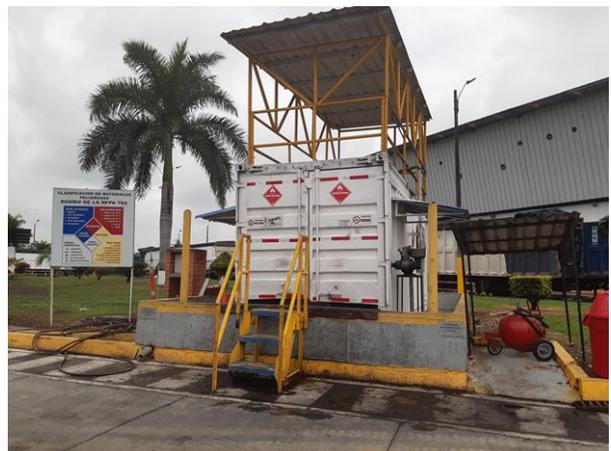
Se cuenta con un área de mantenimiento para el tratamiento preventivo y correctivo de los vehículos de transferencia (cabezotes y tráileres) y una zona de almacenamiento de ACPM de 4.451, 83 Galones, dentro de una piscina de contención de 5.210 Galones y se identifica que se cuenta con las normas de seguridad y señalización para este almacenamiento. Ver fotos 19 y 20.

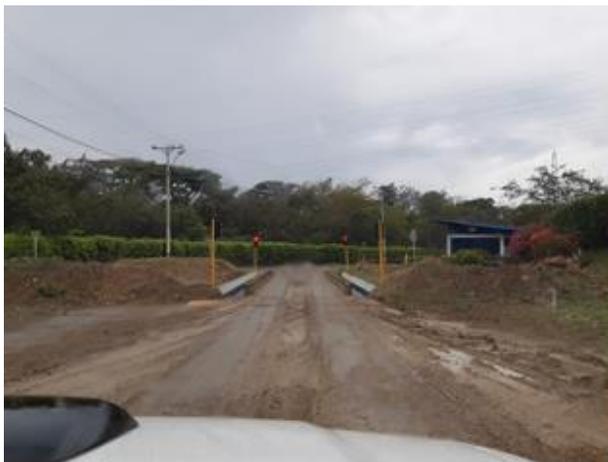
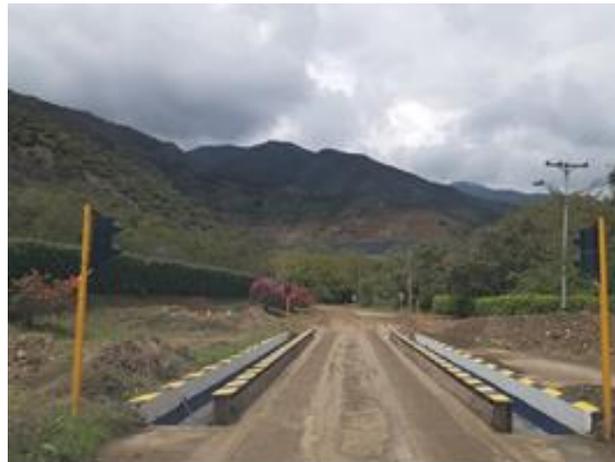
A la entrada se cuenta con una portería para vigilancia y registro de personas y vehículos. Posteriormente, se encuentra la báscula para el pesaje de los vehículos que descargan residuos en el relleno. No se observó la bahía de descarga de lixiviados previa a la descarga de residuos en el relleno sanitario pero el prestador afirma que esta bahía se ubica al lado de la laguna A1. En las fotos 30 y 31 se observa la báscula.

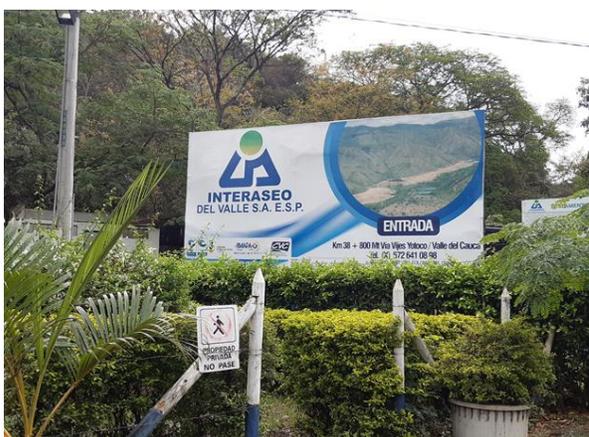
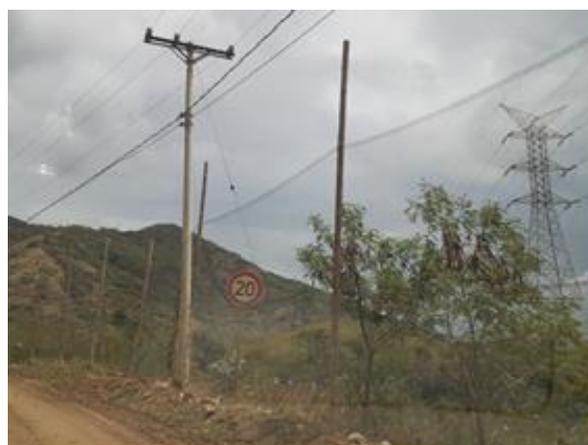
El relleno cuenta con una valla de identificación en la entrada del predio como se observa en la foto 34 y cerramiento perimetral. La información inferior de la valla no se observa debido a la altura de la vegetación, pero ésta contiene información del prestador, dirección, número telefónico y actos administrativos de carácter ambiental del sitio.

En la foto 35 se observa la señalización de las vías para una velocidad máxima de 20 Km y la malla que se utiliza como barrera atrapa residuos que escapan por la acción del viento.

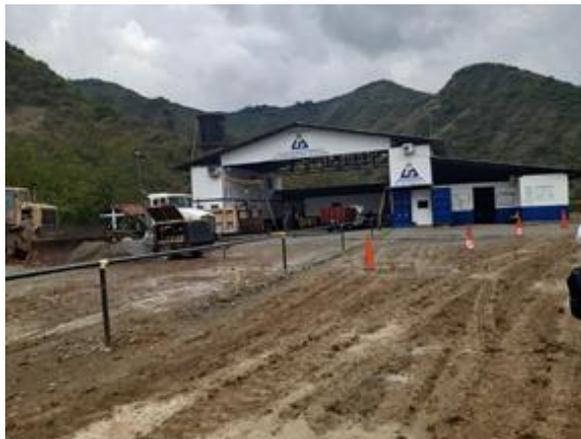
Foto 36. Zona de mantenimiento

En la foto 36 se observa la zona de mantenimiento de maquinaria del sitio de disposición final. Este cuenta con un área considerable de acceso dado que se trata de un área disponible no sólo para maquinaria sino para los vehículos de transferencia.

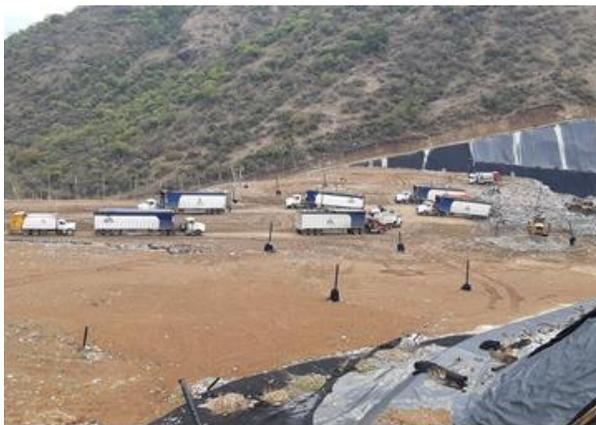
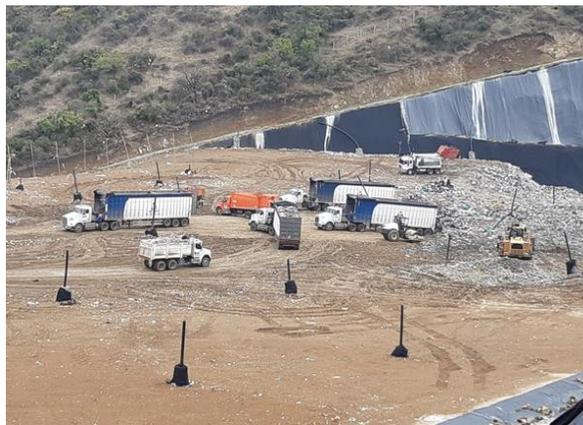
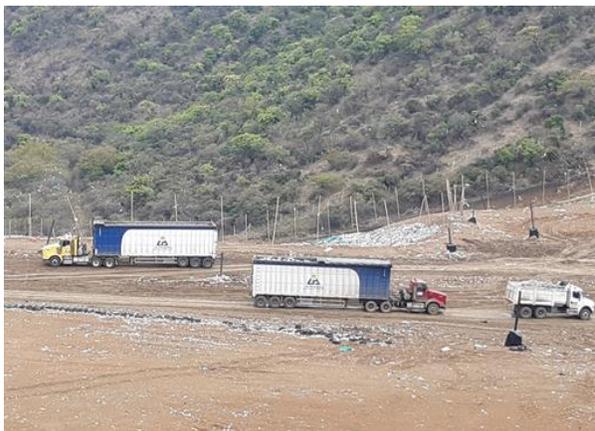
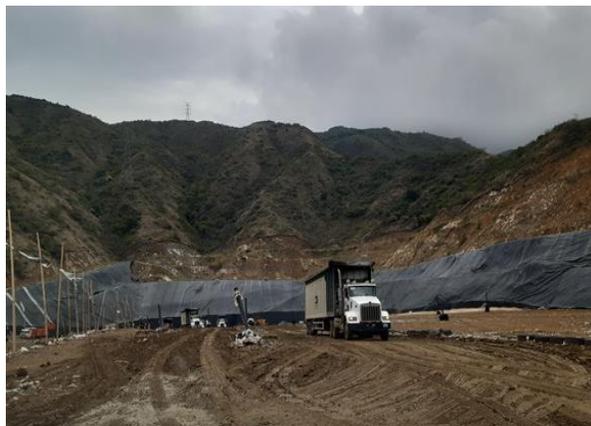
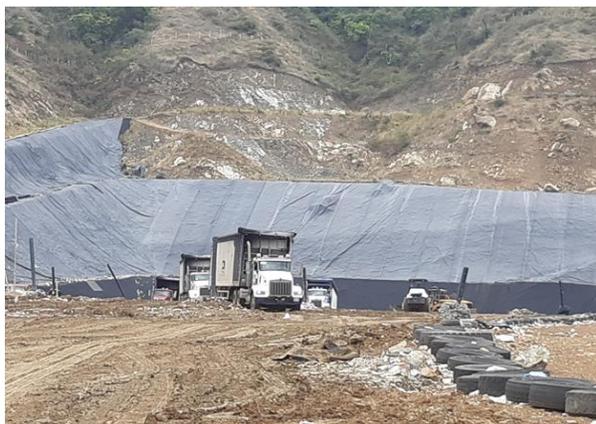
Se realizó recorrido por las zonas cerradas y clausuradas (vasos B y C). La zona actual de disposición es la zona A7 la cual entró en operación el 22 de enero de 2019. En ésta se observó el frente de descargue de residuos, que tiene unas dimensiones de 40 m por 70 m al cual pueden acceder hasta 4 ó 5 vehículos de transferencia a la vez. Se observó el ingreso tanto de los vehículos de transferencia del prestador como de vehículos compactadores de otras empresas. El área es lo suficiente amplia y se permite el ingreso, descargue y salida de los vehículos con facilidad. Al momento de la visita se identificaron 4 máquinas operando en el frente de descargue: Compactadora tipo pata de cabra, 2 buldócer D8 y 1 excavadora. En las fotos 37 a 42 se presenta el frente de descargue del sitio de disposición final.

Se observaron las chimeneas que cuentan con sistema de quemado de gases. Ver fotos 37, 38, 39, 40, 41, 43 y 44.

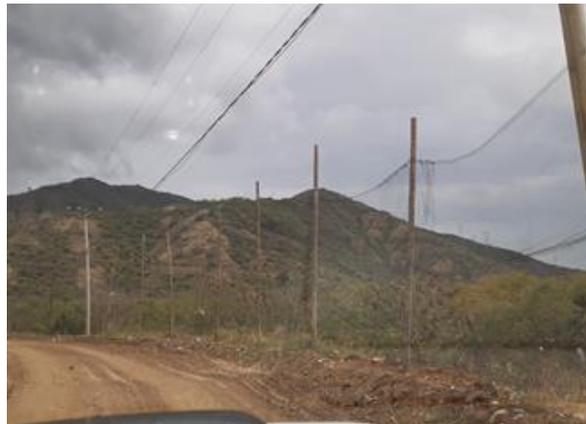
Foto 42. Malla atrapa basura por acción del viento

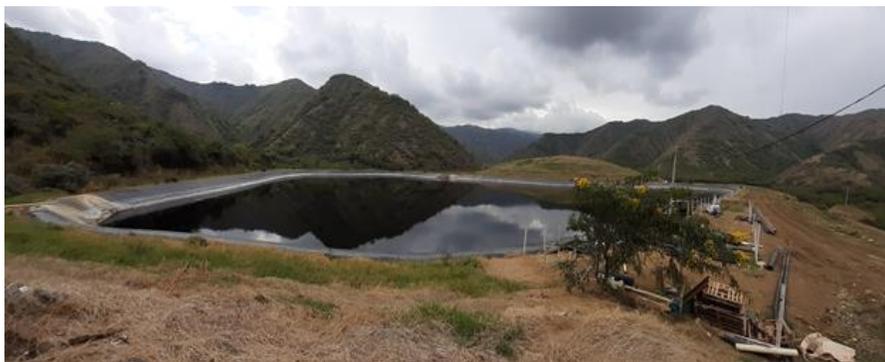
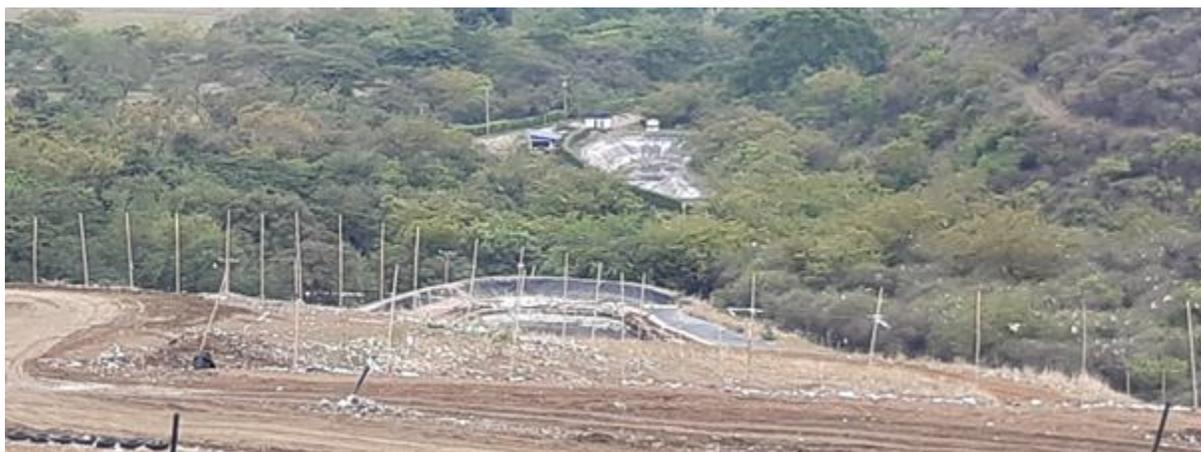
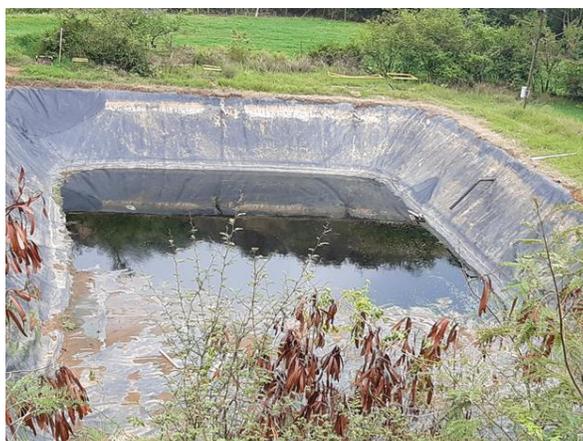
Se cuenta con 4 lagunas para el almacenamiento de lixiviados, así: 2 para almacenamiento (homogenización y vivero A1), 1 para contingencia y la laguna A1 que se encuentra desocupada (Ver fotos 45, 46 y 47).

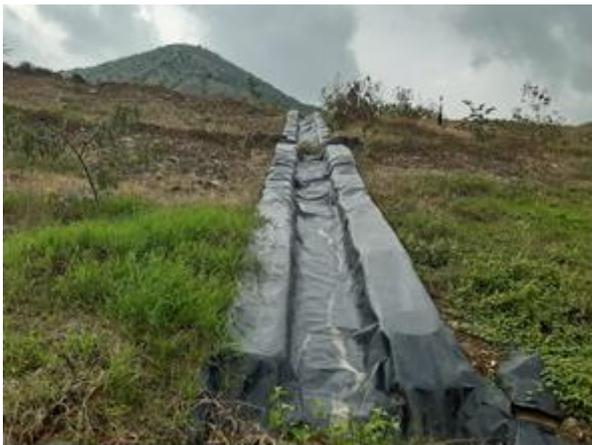
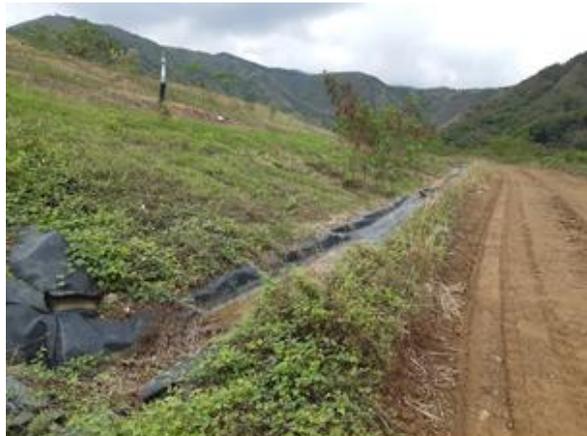
Se observaron las cunetas perimetrales para el manejo de las aguas de escorrentía en zonas clausuradas. Ver fotos 48 y 49.

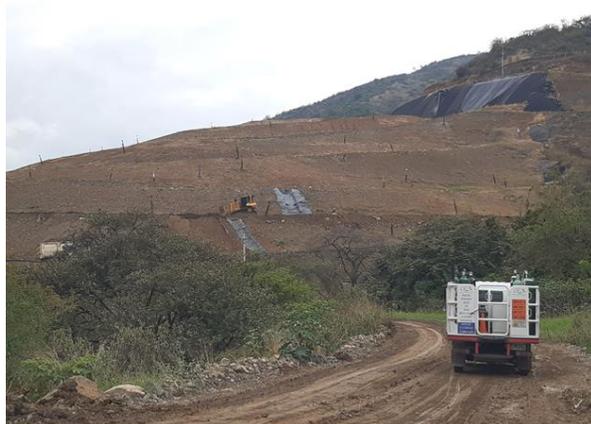
En la foto 50 se presenta la vista general de la conformación de bermas y pendientes de zonas clausuradas y en la foto 51 se observa continuación de las vías internas en material de afirmado.

Foto 50. Vista general de la conformación de bermas y pendientes

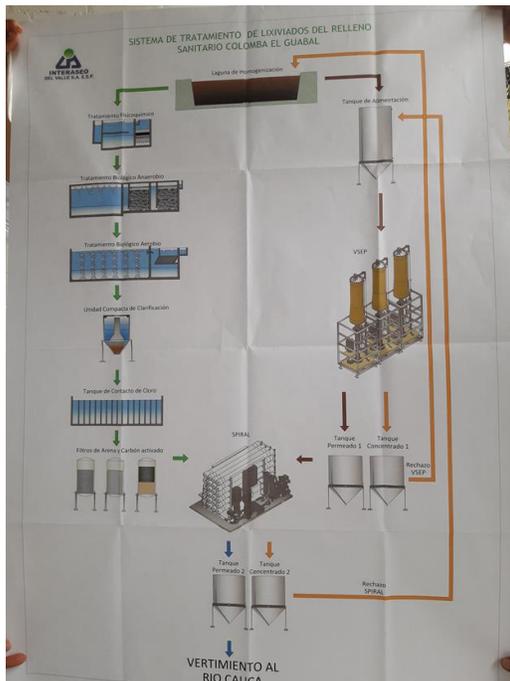
Foto 52. Esquema del proceso de tratamiento de lixiviados

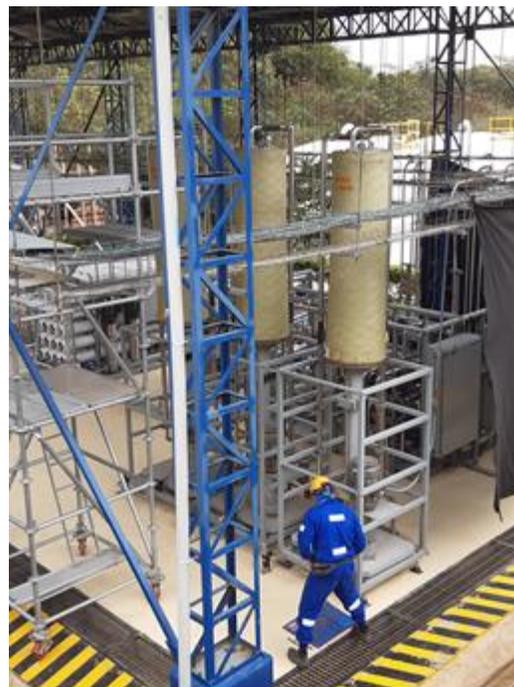
Foto 53. Sistema VSEP

Al momento de la visita se encontró que ya se tienen construidos procesos que complementan el tratamiento (físico, químico y biológico) para cumplir con las exigencias de calidad del vertimiento. A la línea de tratamiento del proceso fisicoquímico existente se adicionó un tratamiento por VSEP (Vibratory Shear Enhanced Process) y ósmosis inversa (En comparación con la última visita realizada en enero de 2017).

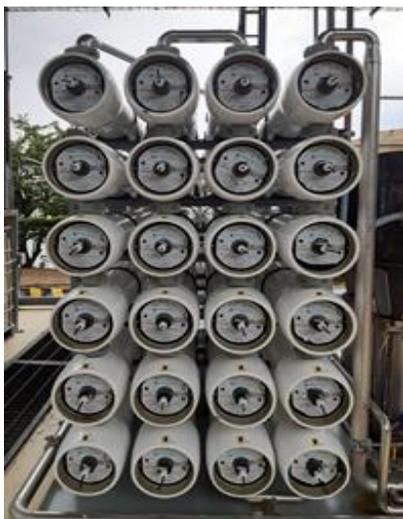
Foto 54. Espiral de ósmosis inversa

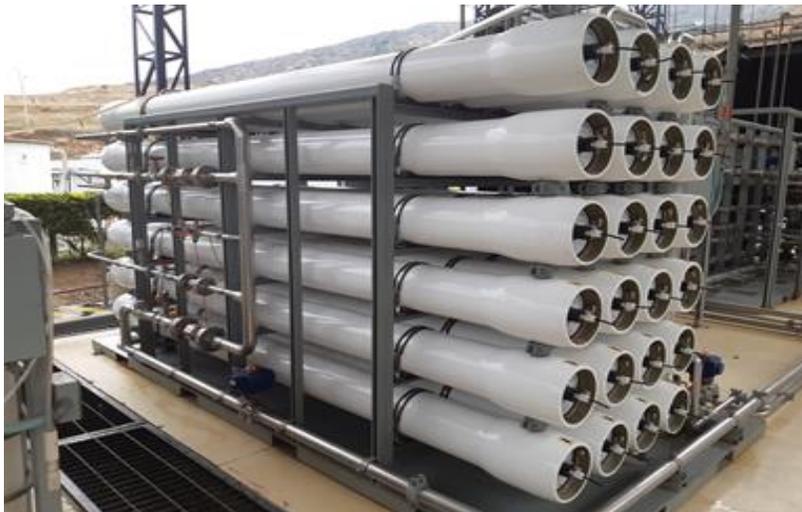
Foto 55. Espiral de ósmosis inversa

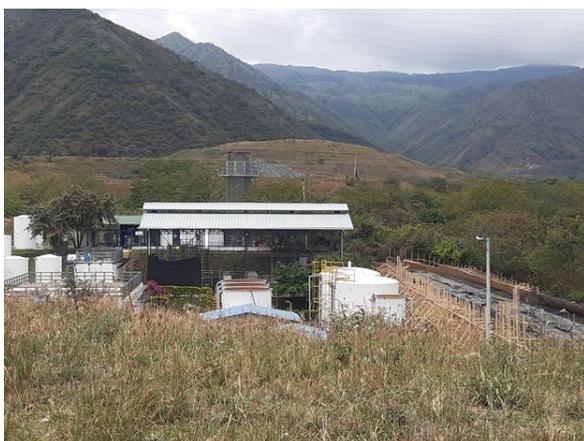
Foto 56. Vista general de la PTL

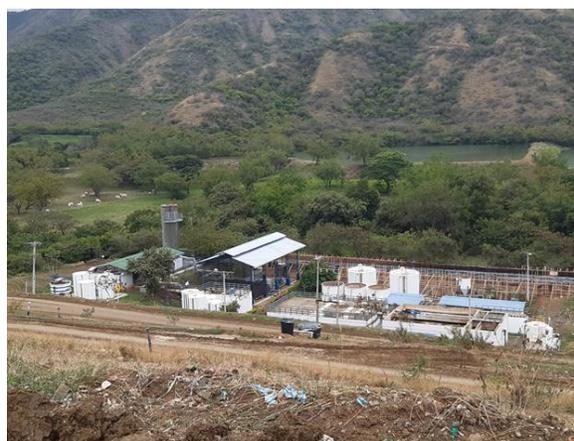
Foto 57. Vista general de la PTL

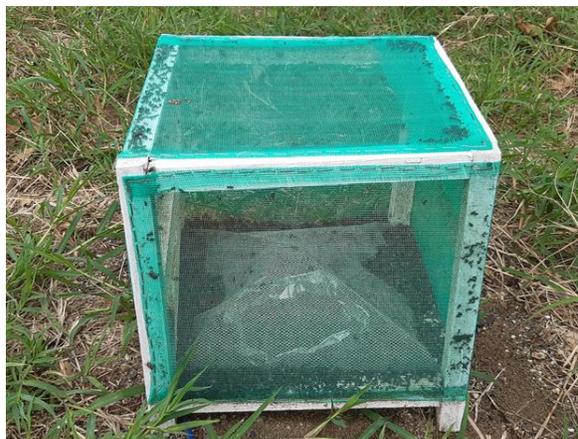
Foto 59. Control de moscas en el área de la PTL
