1. Identificador del prestador

1.1. Nombre o razón social: ATESA DE OCCIDENTE S.A.S. E.S.P.

1.4. Servicio público domiciliario (SPD) prestado objeto de la vigilancia o inspección: Aseo

2. Identificación de la acción de vigilancia e inspección realizada:

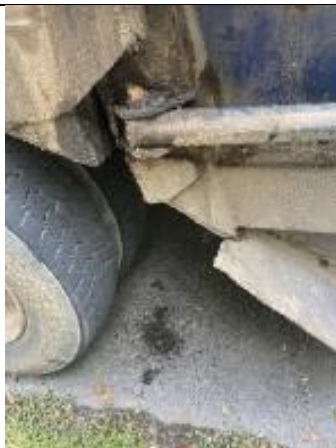
Pérdida de lixiviado

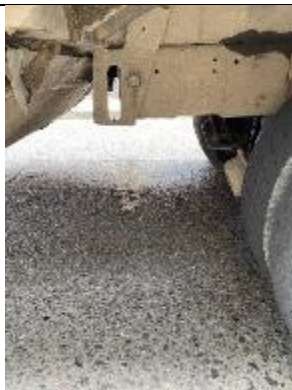
Pérdida de lixiviado

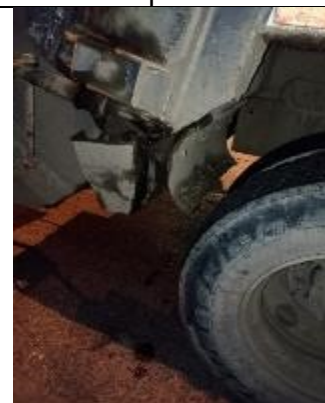
Pérdida de lixiviado

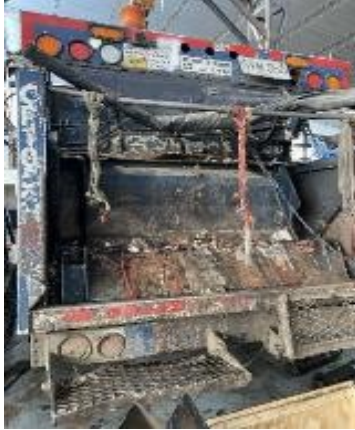
Durante el recorrido a la base de operaciones se observó que las cajas compactadoras de algunos de los vehículos que se encontraban parqueados o en mantenimiento contenían residuos.

Caja compactadora con residuos en zona de mantenimiento

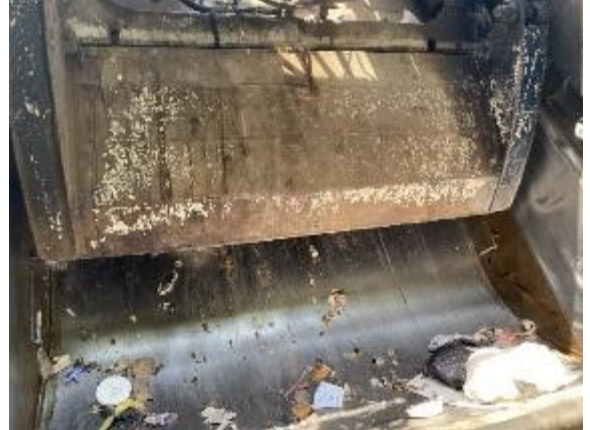
Caja compactadora en zona de parqueo con residuos.

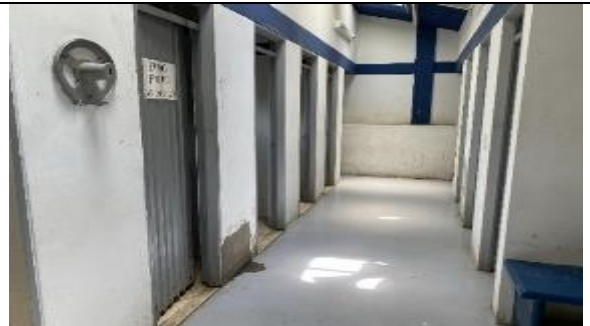
Instalaciones sanitarias con baño fuera de servicio

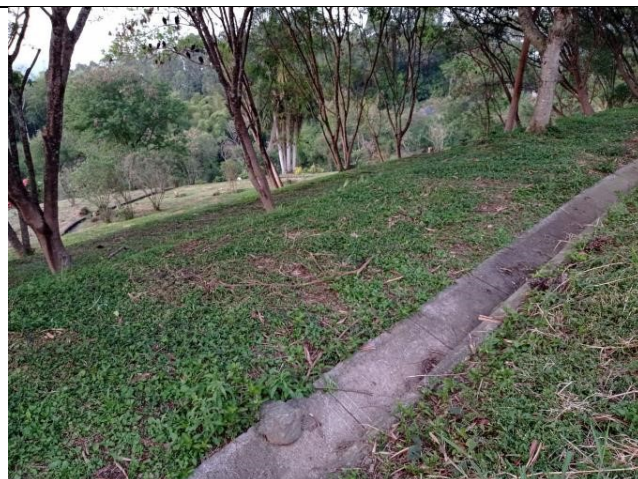
Canales de aguas lluvias en zonas clausuradas

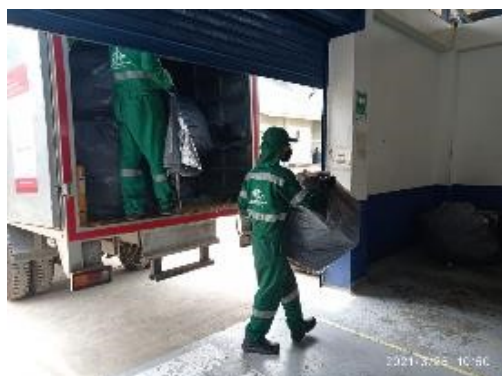
Zona de recepción de materiales

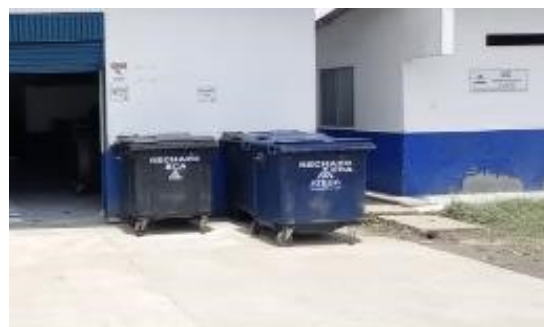
Zona de almacenamiento de materiales de rechazo:

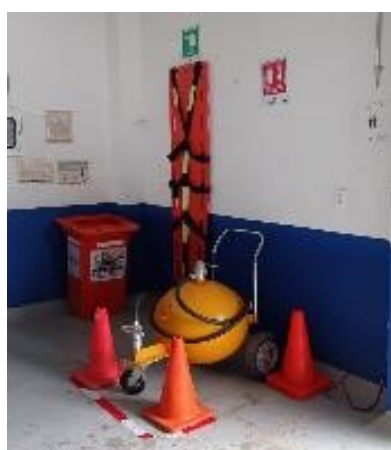
Extintor industrial de 150 libras.
