## **INFORME DE SEGUIMIENTO A SITIOS DE DISPOSICIÓN FINAL**

**INTERASEO DEL ARCHIPIELAGO S.A.S. E.S.P.  
RELLENO SANITARIO MAGIC GARDEN**

**SUPERINTENDENCIA DELEGADA PARA ACUEDUCTO,  
ALCANTARILLADO Y ASEO  
DIRECCIÓN TÉCNICA DE GESTIÓN DE ASEO**

**Bogotá D.C., junio de 2019**

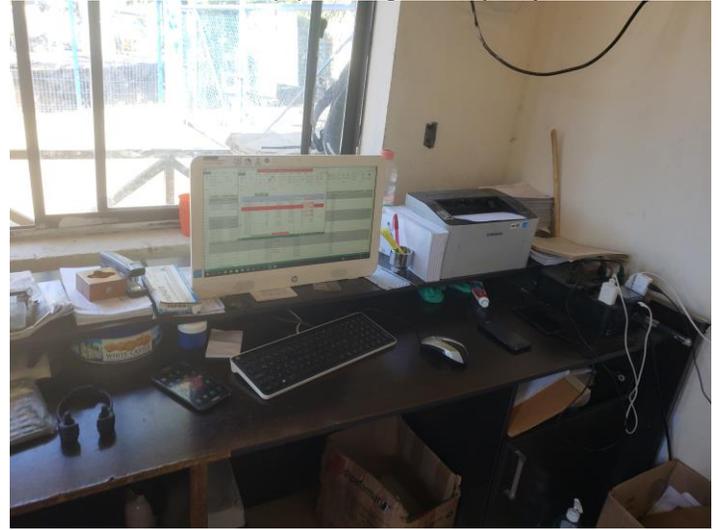
Foto 5. Equipo de registro de pesaje

Al interior del sitio se cuenta con una báscula tipo electrónica con capacidad de 30 toneladas. Se hace pesaje al ingreso y salida de los vehículos a través de un software denominado CRONOS 2.0. En este se registra la placa del vehículo y el peso.

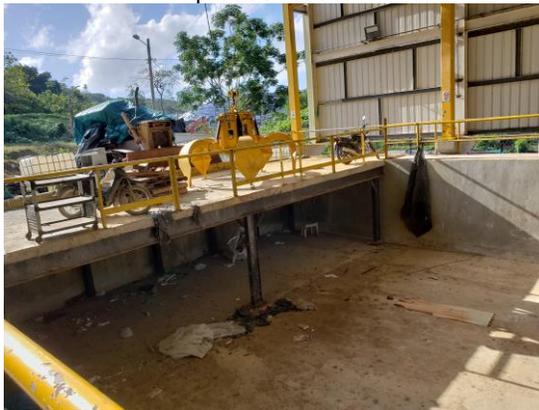
Foto 18. Zona de almacenamiento de residuos preclasificados

Actualmente, la estación de clasificación se encuentra en fase de aprobación de viabilidad técnica y financiera en el Ministerio de Vivienda, Ciudad y Territorio.
