INFORME DE SEGUIMIENTO A SITIOS DE DISPOSICIÓN FINAL

**NUEVO MONDOÑEDO S.A E.S.P.
“RELLENO SANITARIO NUEVO MONDOÑEDO”**

**SUPERINTENDENCIA DELEGADA PARA ACUEDUCTO,
ALCANTARILLADO Y ASEO
DIRECCIÓN TÉCNICA DE GESTIÓN DE ASEO
Bogotá, junio de 2019**

NUEVO MONDOÑEDO S.A. E.S.P. RELLENO SANITARIO NUEVO MONDOÑEDO

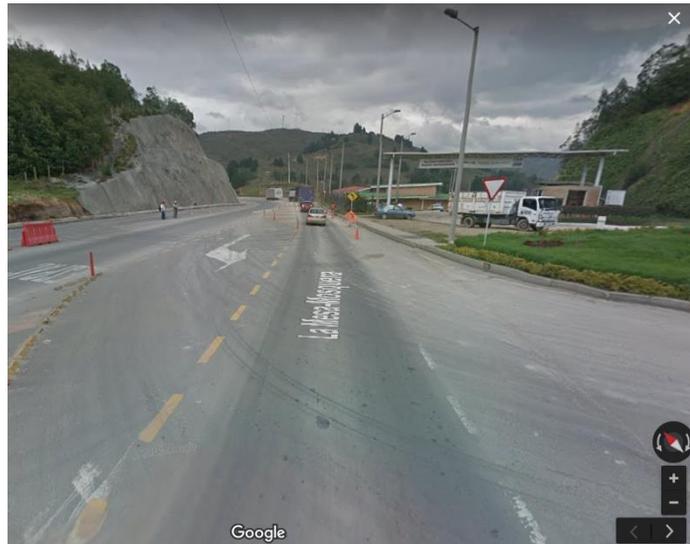
Foto 2 vía de acceso Relleno Sanitario Nuevo Mondoñedo

Por otro lado, el lugar cuenta con una vía pavimentada desde la entrada hasta la báscula, después de la báscula las vías son conformadas en material terreo en buenas condiciones.
