**INFORME DE SEGUIMIENTO A SITIOS DE  
DISPOSICIÓN FINAL CON VIDA ÚTIL MENOR A 3  
AÑOS**

**EMPRESA DE SERVICIOS PUBLICOS DE ANDES  
S.A. E.S.P. - EEPPA S.A.E.S.P.  
“RELLENO SANITARIO ALTOS DEL RAYO”**

**SUPERINTENDENCIA DELEGADA PARA ACUEDUCTO,  
ALCANTARILLADO Y ASEO  
DIRECCIÓN TÉCNICA DE GESTIÓN DE ASEO  
Bogotá, noviembre de 2018**

**ANÁLISIS AÑOS 2017 y 2018**

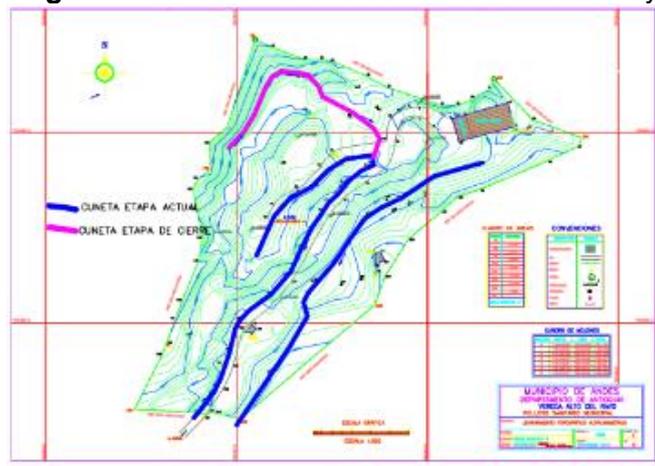
**Imagen 2.** Plano del relleno sanitario Altos del Rayo.

De acuerdo con lo expresado por el prestador en la visita de octubre de 2018, el predio es propiedad del municipio. El predio posee alrededor de 19.439 m<sup>3</sup> y se han intervenido aproximadamente 18.000 m<sup>3</sup> para la disposición de los residuos sólidos de acuerdo con lo manifestado por el prestador.

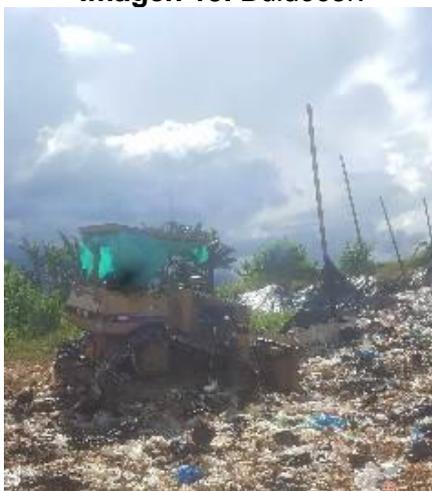
**Imagen 19.** Buldócer.

El prestador cuenta con 4 operarios para las labores internas del sitio y 1 director técnico. El personal es dotado con botas, tapabocas, guantes, cachuchas, entre otros. Posee como maquinaria propia un (1) buldócer D4 para las labores internas.
