1.1. Nombre o razón social:	Empresa Metropolitana de Aseo S.A. E.S.P. (EMAS S.A. E.S.P.)																														
1.2. Nit:	800249174 - 5																														
1.3. ID (SUI - RUPS):	626																														
1.4. Servicio público domiciliario (SPD) prestado objeto de la vigilancia o inspección:	Aseo																														
1.5. Actividad del SPD objeto de la vigilancia o inspección:	Recolección y transporte de residuos no aprovechables, barrido y limpieza de vías y áreas públicas, corte de césped y poda en árboles en vías y áreas públicas y disposición final.																														
1.6. Fecha de inicio de operación en la actividad a vigilar o inspeccionar:

2.1. Año del programa al que pertenece la acción:	2022
2.2. Clase acción:	Vigilancia <input type="checkbox"/> inspección <input checked="" type="checkbox"/>
2.3. Motivo de la acción:	Especial <input type="checkbox"/> detallada <input checked="" type="checkbox"/> concreta <input type="checkbox"/>
2.4. Origen causal de la acción:	Clasificación de nivel de riesgo <input type="checkbox"/> Perfilamiento de riesgo <input type="checkbox"/> Evaluación de Gestión y Resultados <input checked="" type="chec

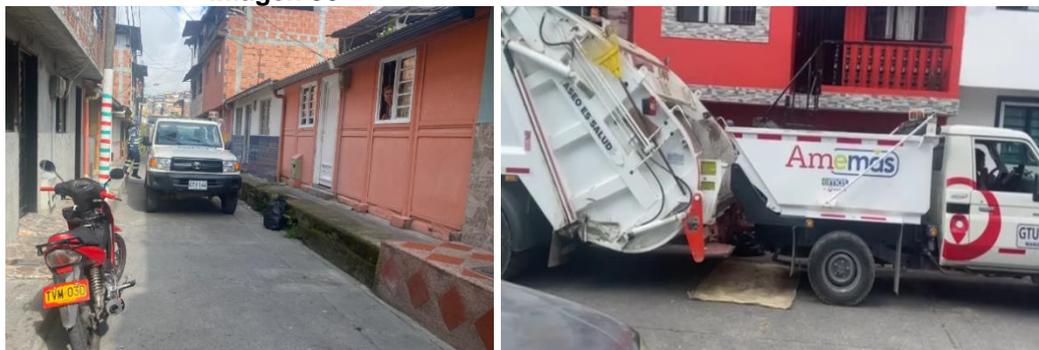
**Imagen 30. Recolección en zonas de difícil acceso**

Para las zonas difícil acceso, se recolectan los residuos puerta a puerta mediante canastas o con el vehículo satélite y se realiza el trasbordo a un vehículo compactador de mayor capacidad.

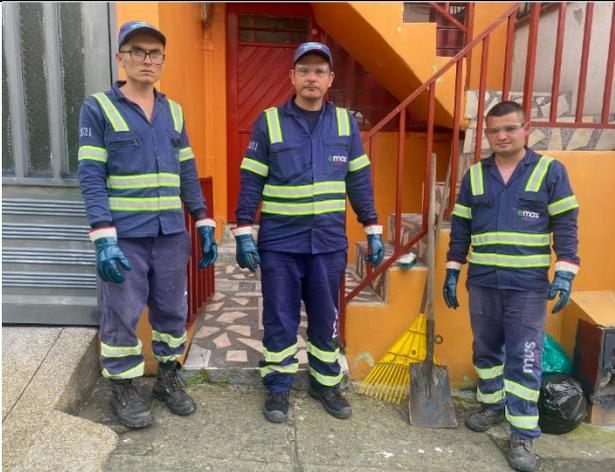
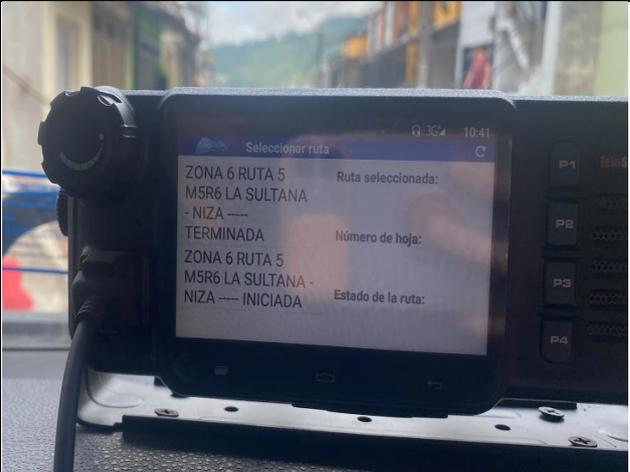
VERIFICACIÓN DE MICRORRUTA M5R6

Operarios con dotación	Sistema GEOASEO en vehículo
<b>VERIFICACIÓN DE MICRORRUTA M5R15</b>	<b>VERIFICACIÓN DE MICRORRUTA M5R4</b>

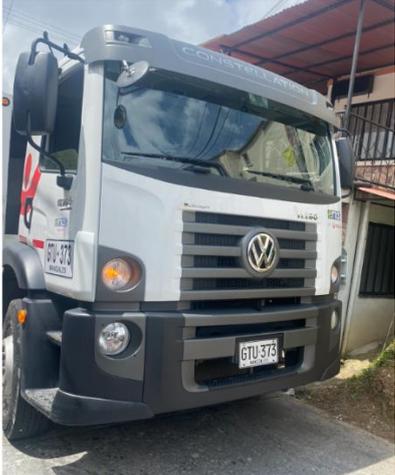
Vehículo placa GTU373

<p>Vista frontal</p>

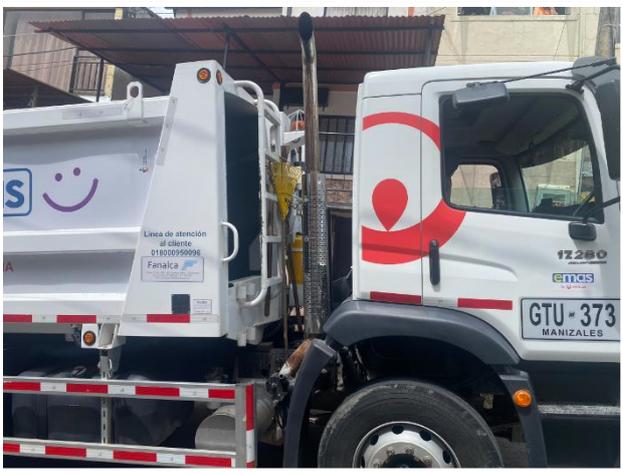
<p>Vista lateral del vehículo, tubo de escape</p>

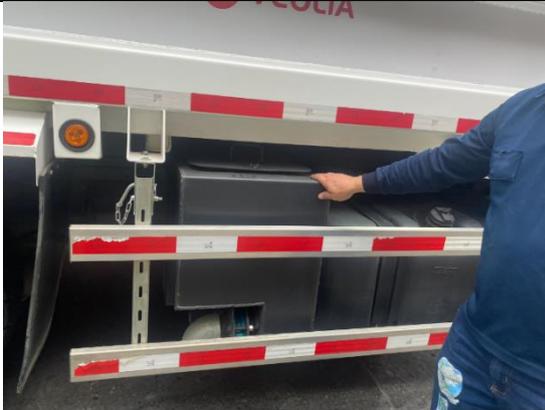
Tanque de almacenamiento de lixiviados

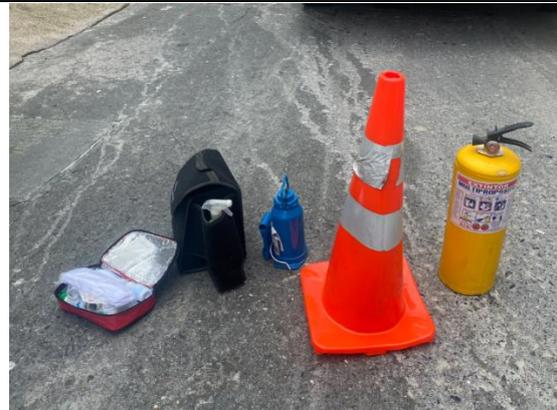
Equipo de carretera

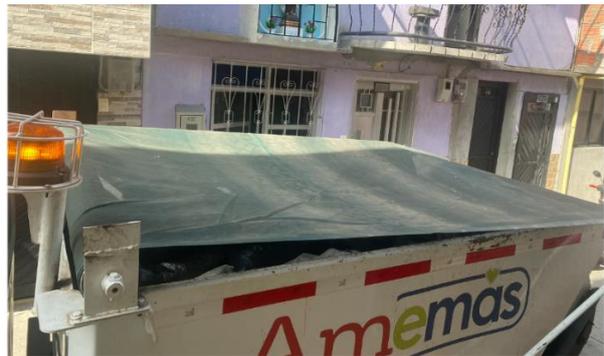
Mecanismo de cubrimiento de residuos

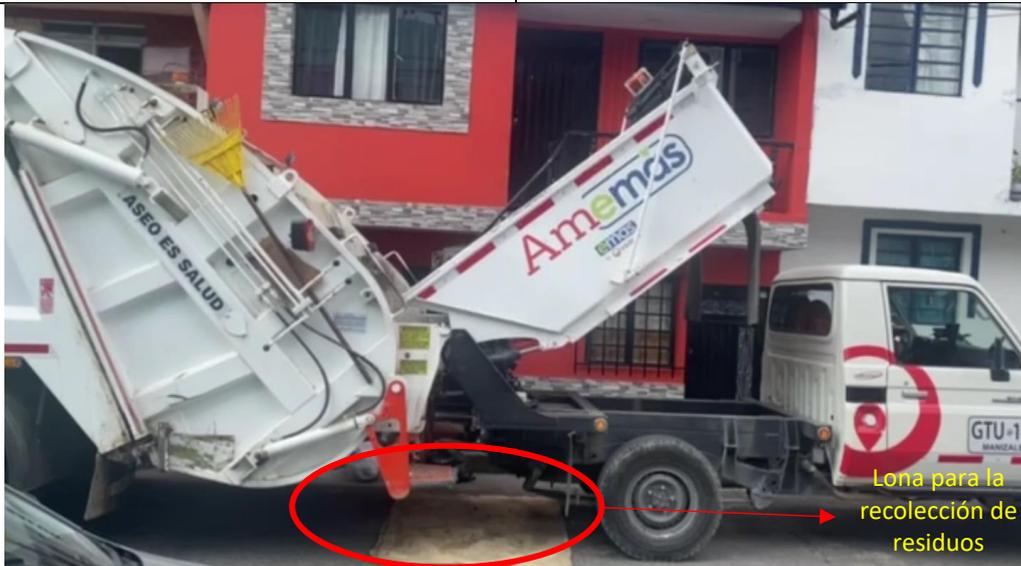
Lona para la recolección de residuos

Actividad de trasbordo con acople funcional de un vehículo a otro

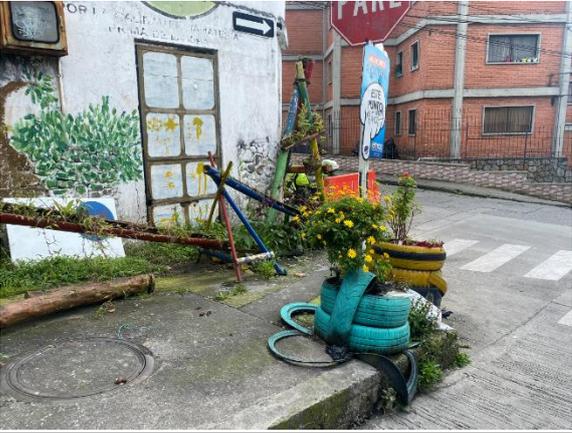
No.	Ubicación	Fotografías	Observaciones
1	Barrio Las Américas carrera 17 entre calle 16 y 17

<p>Se evidenció un punto crítico controlado y recuperado con ayuda de material pedagógico.</p> <p>Este punto se encuentra identificado con el código 12 dentro del PGIRS.</p>
2	Carre 15 calle 15

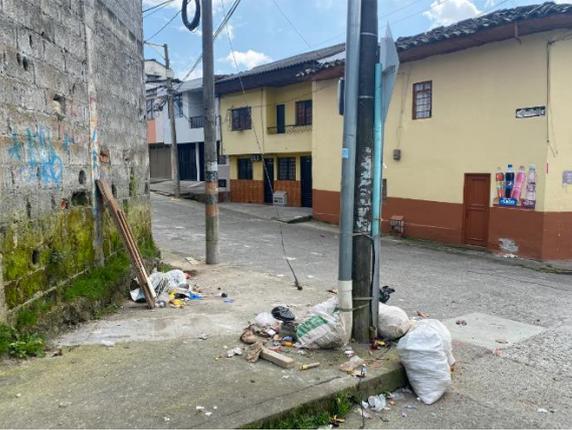
<p>Este punto crítico se ubica en una esquina, en el momento de la inspección se observaron residuos mixtos.</p> <p>En prestador manifestó en visita que este punto se encuentra identificado en el PGIRS con el código 14.</p>
3	Carrera 15 entre calle 13 y 14

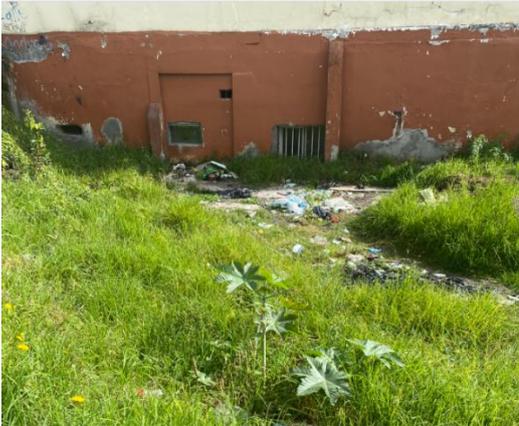
<p>Punto cririco ubicado en un lote no encerrado, donde se observaron residuos ordinarios sin bolsas.</p> <p>Este punto critico no se encuentra registrado en el PGIRS y el prestado no indicó que se hubiera reportado a la alcaldía.</p>
6	Instituto Manizales, carrera 16 calle 28

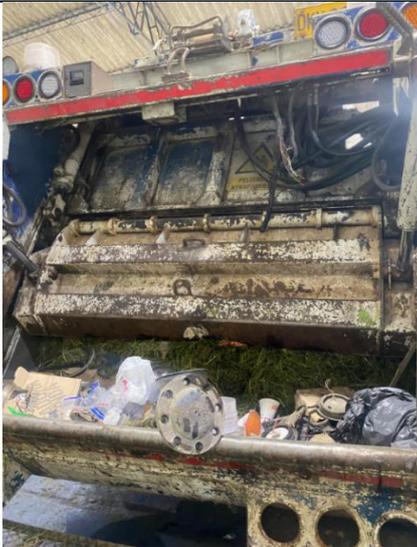
Durante el recorrido a la base de operaciones se observó que las cajas compactadoras de algunos de los vehículos que se encontraban parqueados o en mantenimiento contenían residuos.

Caja compactadora con residuos en zona de mantenimiento

- Numeral 1: debido a que no se cuenta con zona de control de operaciones, ni con vestidores e instalaciones sanitarias para el personal operativo.
- Numeral 3: debido a que la base de operaciones no cuenta con una adecuada señalización de las diferentes áreas, ni de los sentidos de circulación.
- Parágrafo 1: debido a que se evidenció residuos en la caja compactadora de un vehículo que se encontraba en la base de operaciones.

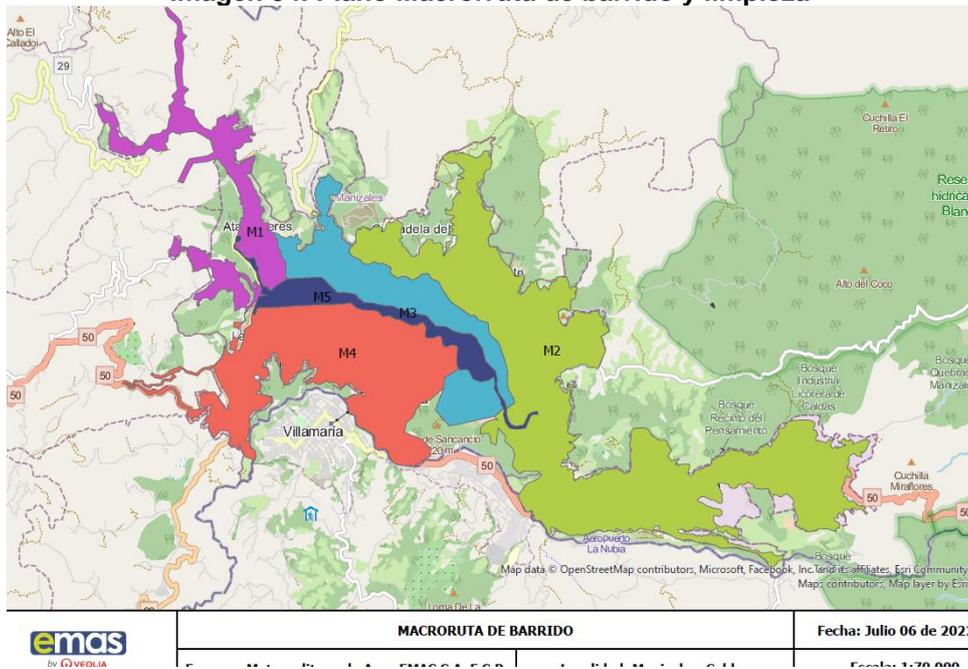
**Imagen 34. Plano Macrorruta de barrido y limpieza**

Como se puede observar en el plano anterior se identifican 5 polígonos que corresponden a las macrorrutas de barrido y limpieza de vías y áreas públicas, no obstante, no coincide con lo indicado en visita, donde el prestador manifestó tener 3 macrorrutas para atender la actividad.

En el plano anterior no se evidencia la descripción detallada a nivel de las calles y manzanas del trayecto de un vehículo, para la prestación de la actividad de recolección y transporte de residuos no aprovechables, dentro de una frecuencia determinada, lo cual genera un presunto incumplimiento al numeral 27, al artículo 2.3.2.1.1. del Decreto 1077 de 2015.

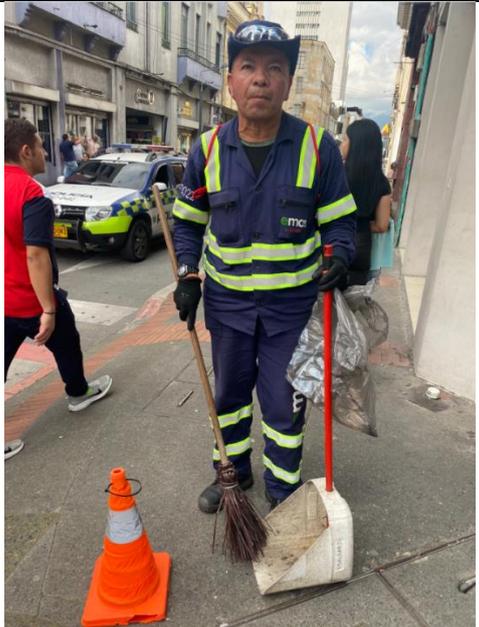
<p>Operario microrruta microrruta OPBAR27</p>

Miércoles 06/07/2022 3:22 p.m.	OPBAR27  Frecuencia: Lunes a sábado  Horario: 1:00 p.m. a 9:00 p.m.	Carrera 22 con calle 19 centro	<ul style="list-style-type: none"> <li>El operario no contaba con los planos de la microrruta.</li> <li>Los elementos de seguridad evidenciados: guantes, gorra de sol, cono de seguridad, botas punta de acero y gafas de seguridad.</li> <li>Los elementos de barrido para el desarrollo de la actividad son, bolsas, escoba y recogedor.</li> <li>La ruta de recolección de bolsas de barrido se identificó con el número M10R1, sin embargo, esta ruta no se encontró relacionada en el listado de microrutas suministrado por el prestador.</li> <li>En el listado entregado por el prestador esta ruta se ejecuta de 2:00 p.m. a 8 a.m. a 10:00 p.m, lo cual coincide con lo reportado en el SUI, pero no con lo informado durante la visita.</li> <li>No es posible determinar si la microrruta se realizó conforme al trazado establecido, debido a que el prestador no allegó los planos de las microrrutras según los solicitado y en campo tampoco se encontró el trazado.</li> </ul>

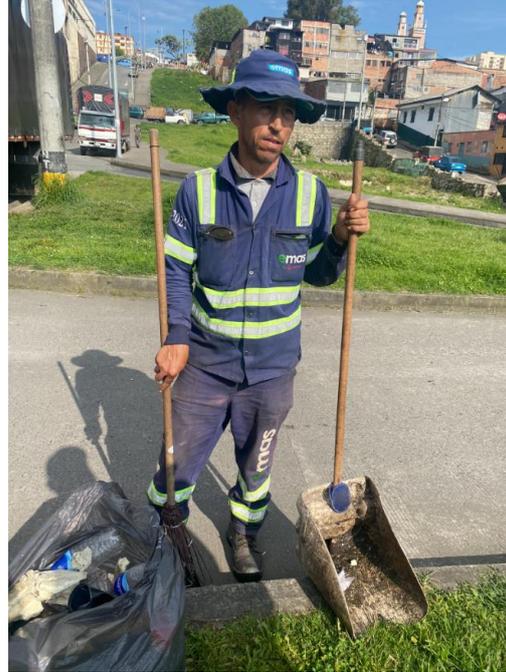
Operario microrruta OPBAR11

Fecha y hora de la visita	No. macro y microrruta	Dirección (verificación en campo)	Observaciones
Viernes 08/07/2022 8:35 a.m.	OPBAR11  Frecuencia: Lunes a sábado  Horario: 5 p.m. a 1 p.m.	Carrera 23 con calle 20	<ul style="list-style-type: none"> <li>El operario no contaba con los planos de la microrruta.</li> <li>Los elementos de seguridad evidenciados: guantes, gorra de sol, botas punta de acero y gafas de seguridad.</li> <li>Los elementos de barrido para el desarrollo de la actividad son, bolsas, escoba y recogedor.</li> <li>La ruta de recolección de bolsas de barrido se identificó con el número M10R1, sin embargo, esta ruta no se encontró relacionada en el listado de microrutas suministrado por el prestador.</li> <li>En el listado entregado por el prestador esta ruta se ejecuta de 6:00 a.m. a 2 p.m. a 10:00 p.m, lo cual coincide con lo reportado en el SUI, pero no con lo informado durante la visita.</li> <li>No es posible determinar si la microrruta se realizó conforme al trazado establecido, debido a que el prestador no allegó los planos de las microrutas según los solicitado y en campo tampoco se encontró el trazado.</li> </ul>

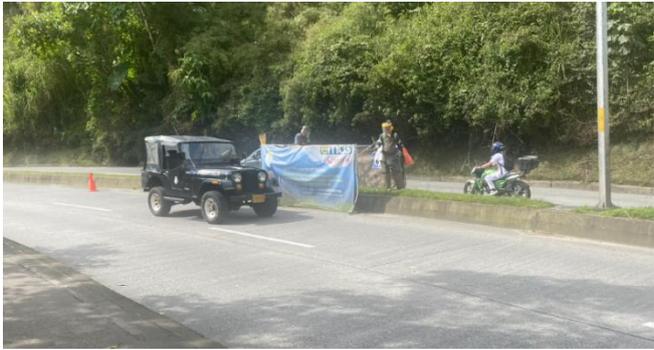
<p>No se observó que el área a intervenir se encerrara con cinta de seguridad con el fin de aislarla del tráfico vehicular y tránsito peatonal.</p> <p>Se observó la tenencia de una malla de seguridad con una altura mayor a 1,50, impidiendo el paso de los residuos impulsados por la ejecución de la actividad.</p>

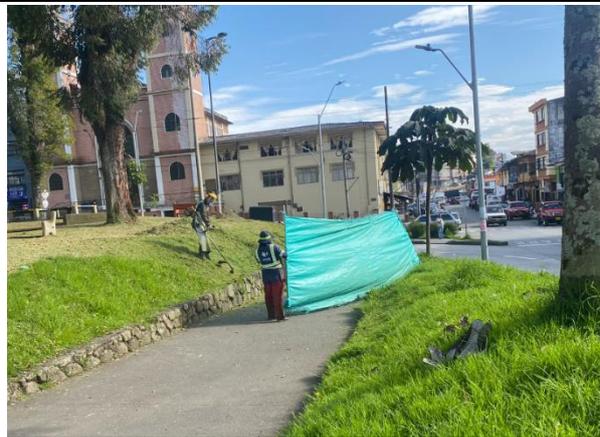
No se observó valla informativa, ni que el área intervenir se encerrara con cinta de seguridad con el fin de aislarla del tráfico vehicular y tránsito peatonal.

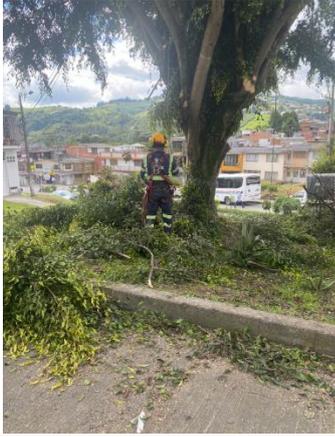
Dirección (verificación en campo)	Registro fotográfico	Observaciones
Carrera 35A # 103 B52

No se observó malla de seguridad ni valla informativa

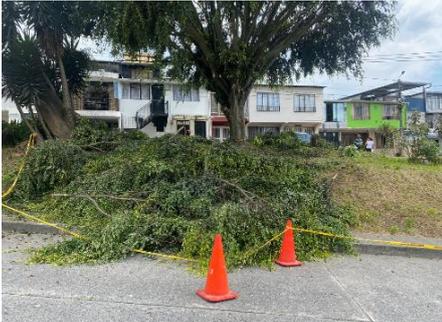
El área por intervenir se encontraba encerrada con cinta de seguridad, lopor uno de los costado, pero no cubria todos los perímetros del área de trabajo

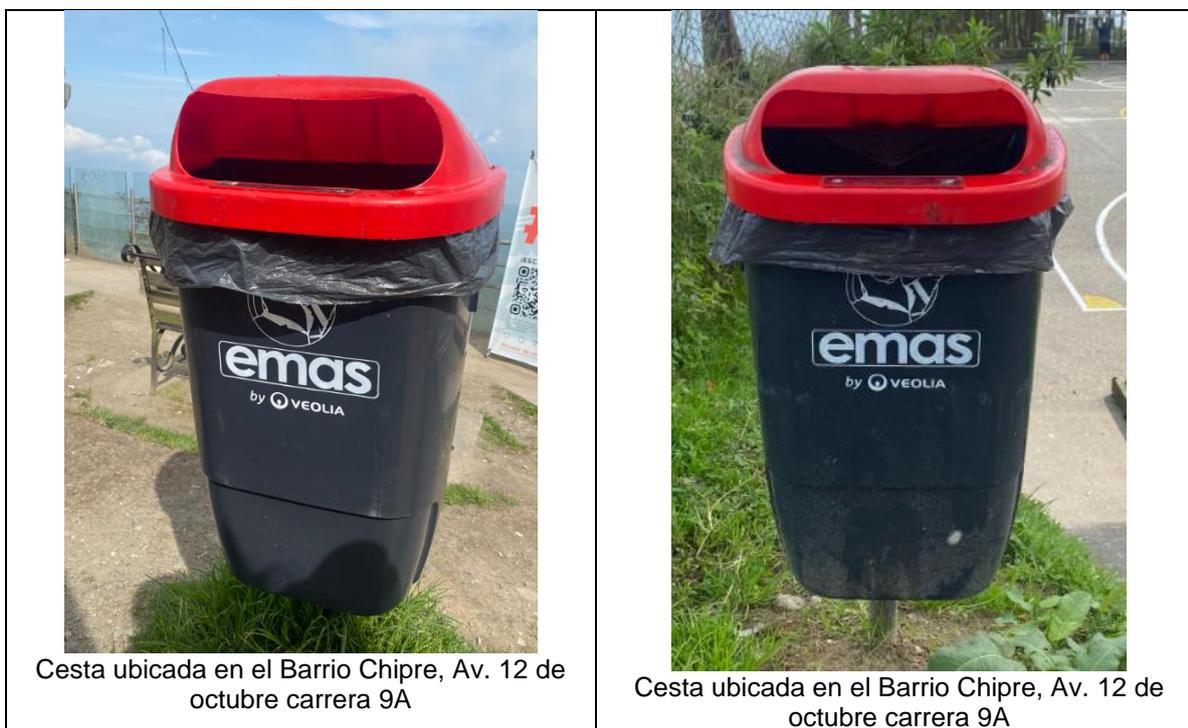
Conforme con lo anterior, se denota un presunto incumplimiento del artículo 2.3.2.2.2.4.57. del Decreto 1077 de 2015, debido a que el prestador no entregó los permisos para la instalación de cestas públicas debido a que una de las cestas inspeccionadas estaba deteriorada.

Cesta ubicada en Parque Liborio Carrera 14, entres calle 20 y 21	Cesta deteriorada ubicada en Parque Liborio Carrera 14, entres calle 20 y 21
Fecha: 8 de julio de 2022 Hora: 9:21 a.m. Ubicación: Barrio Chipre, Av. 12 de octubre carrera 9A

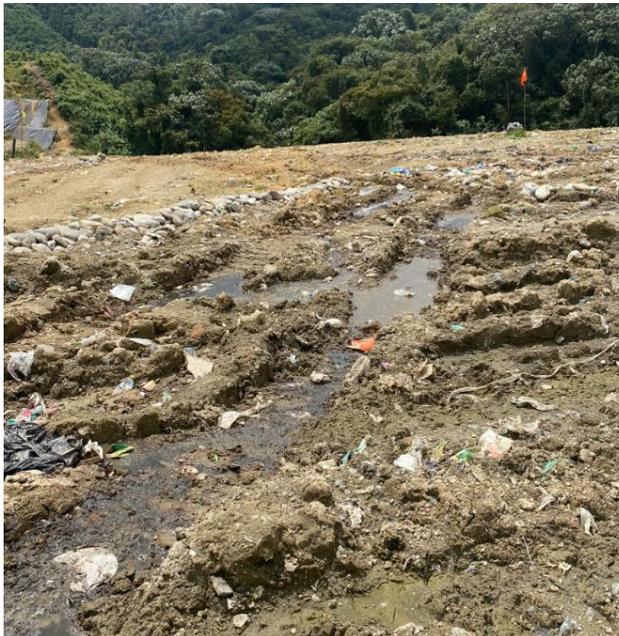
Zonas de afloramiento de lixiviados

Conforme con lo registrado en la tabla anterior se evidencian presuntas fallas en la operación del relleno sanitario debido a que algunos canales se observaron sin conformar y con residuos, se observó afloramiento de lixiviados y el sistema de conducción de lixiviados está conformado por canales abiertos, los cuales permiten que mezcle las aguas lluvias y los lixiviados.

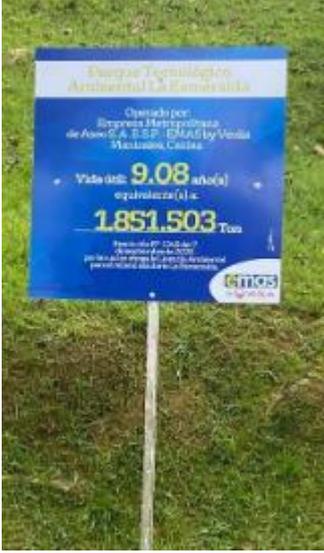
<p>Si bien la valla informativa contiene información de vida útil expresada en volumen y tiempo de capacidad total, no se incorporó la fecha de corte de esta información, por lo que no es posible verificar el periodo de actualización de la vida útil en la valla informativa.</p>
<p><i>Cerramiento perimetral. Que garantice el cierre perimetral del predio.</i></p>

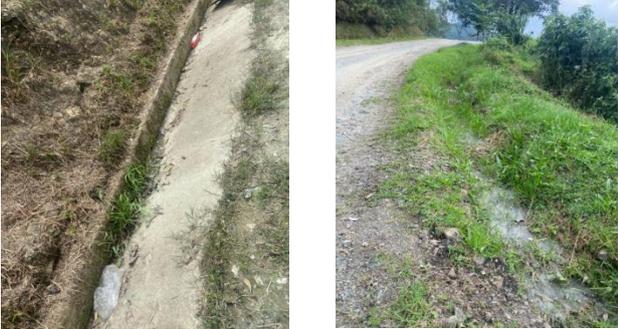
<p>Las vías internas se encuentran conformadas por un tramo inicial construido pavimento rígido (260 m), y el resto de las vías se encuentran construidas en afirmado o base compactada (1,2 km.)</p> <p>Durante la visita se observó que algunos canales laterales a las vías se encontraban con residuos y sin conformar.</p>
<p><i>Áreas Administrativas y Dotaciones de Servicio: Que garantice las instalaciones requeridas para el personal administrativo, operativo y visitantes.</i></p>

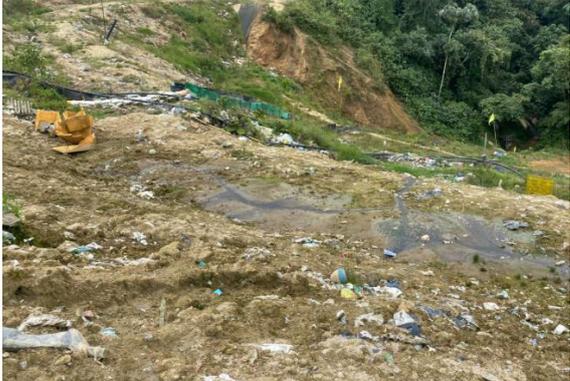
<p>Fuente: Visita julio 2022</p>
<p><b>8. Aplicación de Coberturas.</b> Las coberturas diarias, intermedia y final se realizarán acorde con lo definido en el Reglamento Operativo y las especificaciones técnicas del diseño</p>	<p>El prestador manifestó en visita que no se realiza de manera diaria la cobertura sino cuando se alcance la altura y que en ocasiones por tema de lluvia se realiza una cobertura temporal con geomembrana.</p> <p>En relación con la cobertura intermedia el prestador indicó que esta se maneja mediante la aplicación de material terreo, con alturas promedio entre 40 y 60 cm ya que en un corto tiempo se pretende disponer nuevamente en esta área.</p> <p>Frente a la cobertura final el prestador indicó que se realiza con ecogeomebrana, con el fin de evitar que las aguas lluvias ingresen a la zona de residuos y con el fin de mejorar el sistema de captura de biogás con las chimeneas activas.</p> <p>Durante el recorrido de la visita se se observaron residuos expuestos en zonas diferentes al frente de trabajo; así mismo, se observó la celda "PR1 y PR2", con cobertura final</p> <p>Sin embargo, lo informado respecto al las coberturas no se encuentra descrito en el Reglamento Operativo.</p> <p><b>Cobertura intermedia con residuos expuestos</b></p>

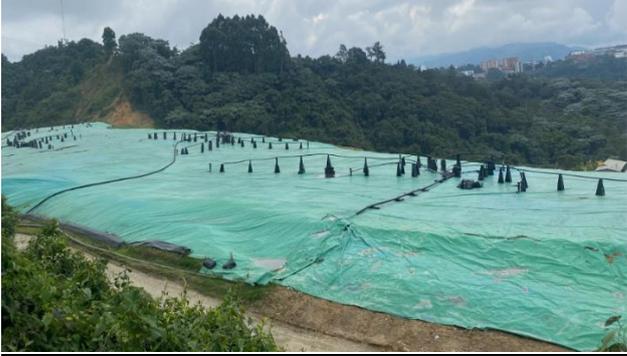
Criterios operacionales	Observaciones
	<p align="center"><b>Celda con cobertura final</b></p>

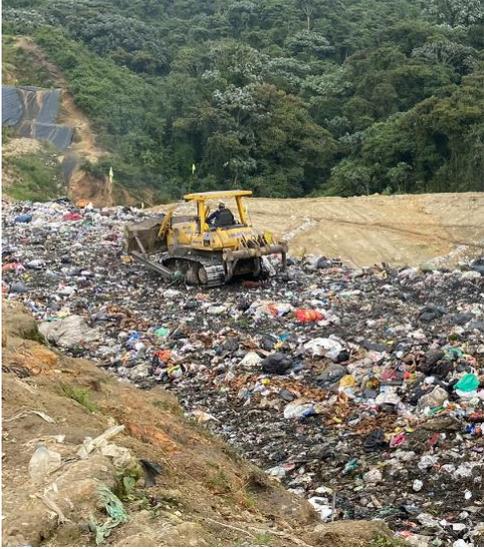
<p align="center">Fuente: Visita julio 2022</p>
<p><b>9. Limpieza de ruedas.</b> El relleno sanitario deberá contar con procesos de limpieza de ruedas</p>	<p>El relleno sanitario no cuenta con una estructura de limpieza de ruedas.</p>
<p><b>10. Protección contra dispersión.</b> En sitios donde la velocidad del viento potencie la dispersión de los residuos sólidos por fuera de la zona de disposición final se deberá colocar un sistema de pantallas, lo más cerca posible del frente de operación.</p>	<p>No se observó sistemas de protección contra la dispersión.</p>
<p><b>11. Equipos de operación.</b> Todos los rellenos sanitarios deberán utilizar equipos para garantizar la descarga, distribución, compactación, nivelación, aplicación de cobertura, drenaje y transporte de material de cobertura. El número y disponibilidad de equipos necesario será calculado con base en la cantidad de toneladas recibidas y la densidad de compactación señalada en el diseño y establecida en el Reglamento Operativo.</p>	<p>Durante la visita se observaron los siguientes equipos:</p> <ul style="list-style-type: none"> <li>• 2 buldócer D6</li> <li>• 1 retroexcavadora 35 DL</li> </ul> <p>Sin embargo, estos equipos no se encuentran consignados en el Reglamento Operativo entregado por el prestador, como maquinaria destinada al frente de operación.</p> <p align="center"><b>Maquinaria en frente de operación</b></p>

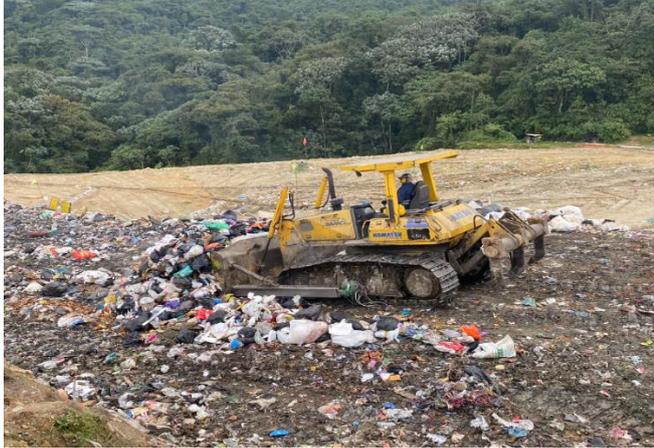
Condiciones de operación	Observación
Compactación mecánica inmediata una vez realizada la descarga de residuos.	<p>Se observó la compactación mecánica inmediatamente se realiza la descarga por parte de los compactadores.</p> <p><b>Maquinaria trabajando inmediatamente se realiza la descarga</b></p>

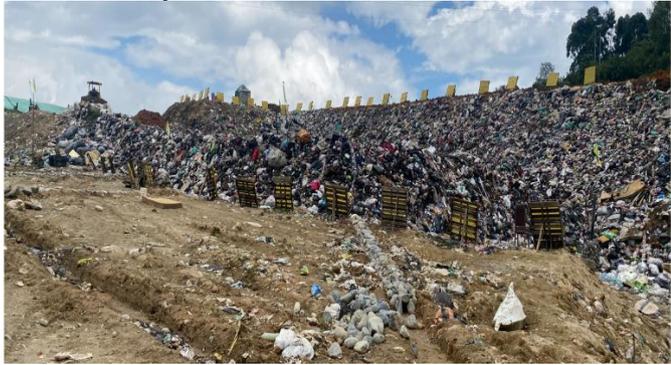
Condiciones de operación	Observación
<p>Área máxima descubierta del frente de operación de 3.000 m<sup>2</sup>.</p>	<p>El prestador manifestó que al momento de la visita se encontraba un frente de trabajo de 1.000 m<sup>2</sup>.</p> <p style="text-align: center;"><b>Vista panorámica del área descubierta</b></p>

<p style="text-align: center;">Fuente: Visita julio 2022</p> <p>El prestador remitió el seguimiento del monitoreo del área máxima descubierta donde no se observan mediciones que superen los 3.000 m<sup>2</sup>.</p>
<p>Uso de residuos de demolición y construcción para vías internas debidamente acondicionadas.</p>	<p>No se observaron residuos de construcción y demolición para acondicionar las vías internas.</p>
<p>Tratamiento de lixiviados incluyendo la recirculación.</p>	<p>Cuenta con una planta de tratamiento de lixiviados, que trata un caudal de 6 lt/seg, la cual cuenta con los siguientes procesos:</p> <ul style="list-style-type: none"> <li>• Pretratamiento: tanque de homogenización.</li> <li>• Tratamiento primario: Reactor UASB, Reactor ABR, Sistema fisicoquímico por coagulación.</li> <li>• Tratamiento de lodos: Se realiza con lechos de secado.</li> </ul> <p style="text-align: center;"><b>Tanque homogenizador y reactor UASB</b></p>

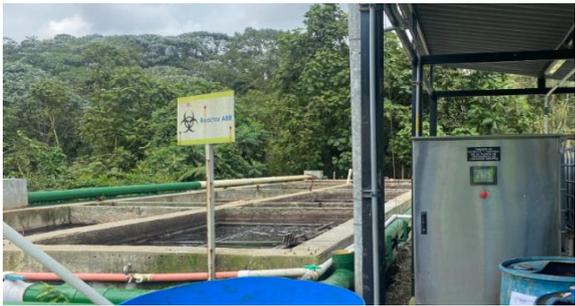
<p style="text-align: center;">Fuente: Visita Superservicios julio 2022</p> <p style="text-align: center;"><b>Reactor ABR</b></p>

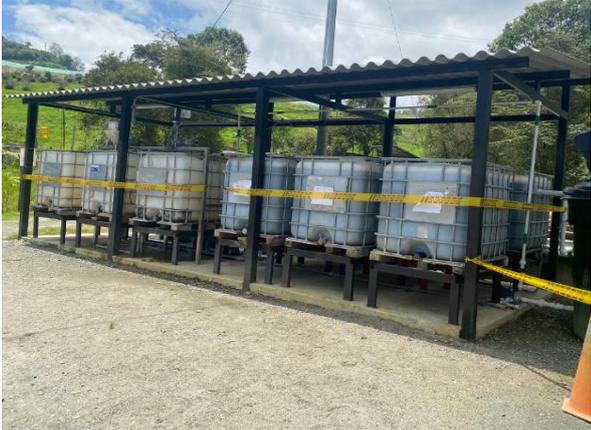
Condiciones de operación	Observación
	<p data-bbox="799 387 1273 421">Fuente: Visita Superservicios julio 2022</p> <p data-bbox="785 448 1287 481"><b>Sistema fisicoquímico por coagulación</b></p>

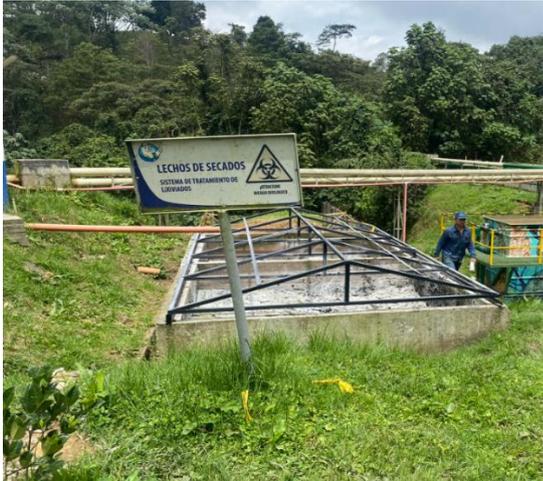
<p data-bbox="799 909 1273 943">Fuente: Visita Superservicios julio 2022</p> <p data-bbox="916 972 1153 1005"><b>Lecho de secados</b></p>

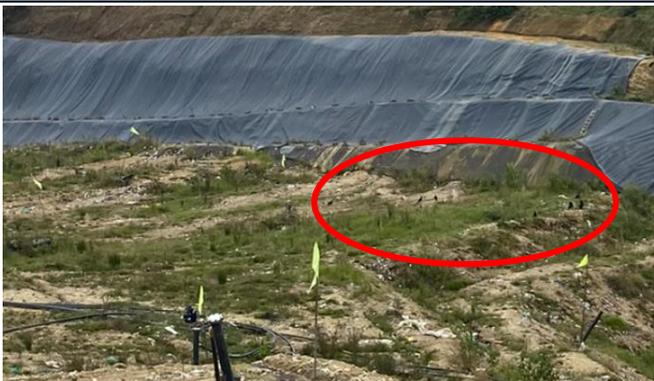
<p>Gallinazos en zonas aledañas al frente de descarga</p>

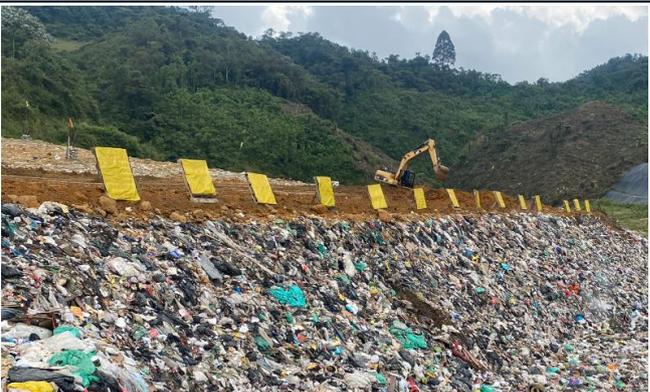
<p>Pantallas de plástico engomado para el control de moscas</p>

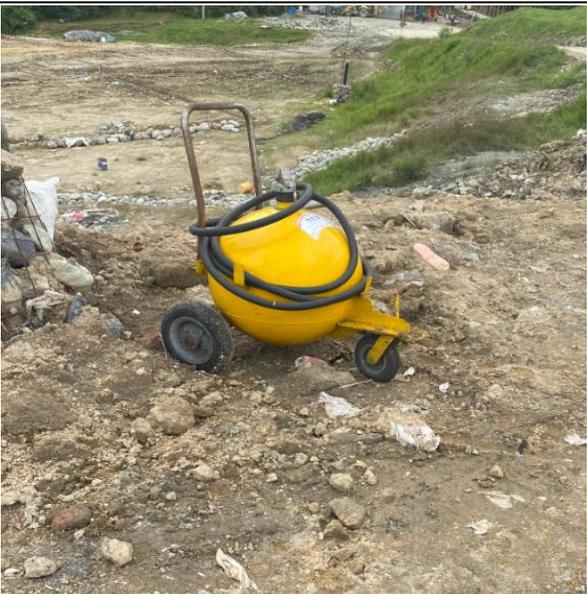
<p>Extintores para control de incendios en el frente de operación</p>

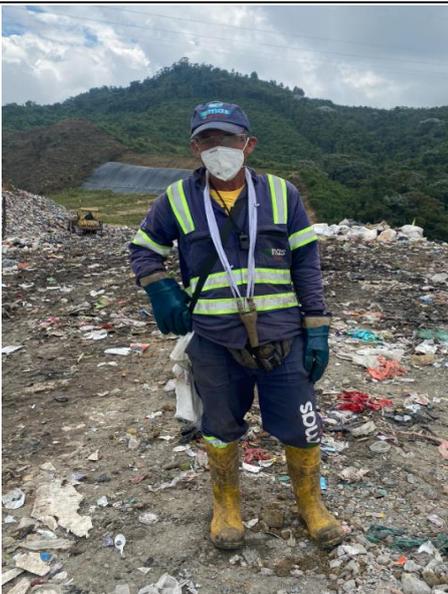
<p>Operario con elementos de seguridad industrial</p>
