## 1. IDENTIFICADOR DEL PRESTADOR

**1.1 Nombre o razón social:** UNIDAD MUNICIPAL DE SERVICIOS PÚBLICOS DE PEDRAZA MAGDALENA (UNIESPA)

**1.4 Servicio Público Domiciliario (SPD) prestado objeto de la vigilancia o inspección:** Acueducto y Alcantarillado.

## 2. IDENTIFICACIÓN DE LA ACCIÓN DE VIGILANCIA E INSPECCIÓN REALIZADA

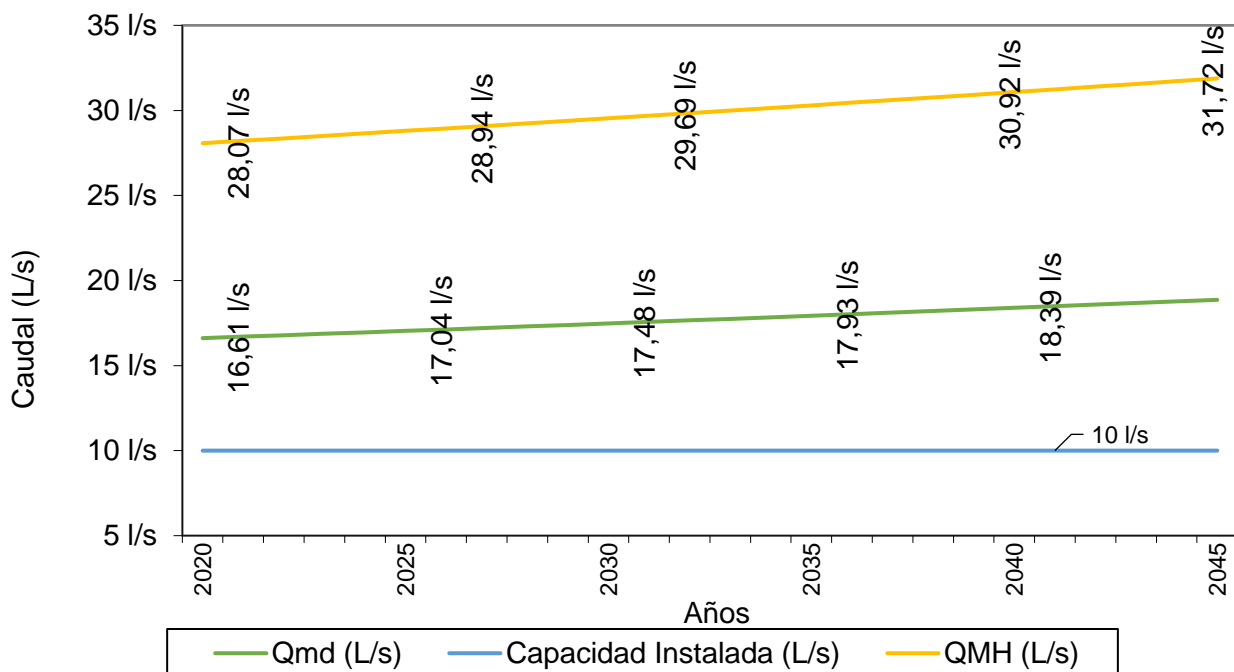
Gráfica 1. Estimación de oferta y demanda

De acuerdo con los resultados obtenidos, la capacidad actual de las PTAP en el municipio de Pedraza, Magdalena (incluyendo las PTAP de los corregimientos Heredia, Bahía Honda, Guaquiri y Bomba), no es suficiente para abastecer la demanda actual de la población, si se tiene en cuenta el caudal medio diario y el crecimiento poblacional del municipio.

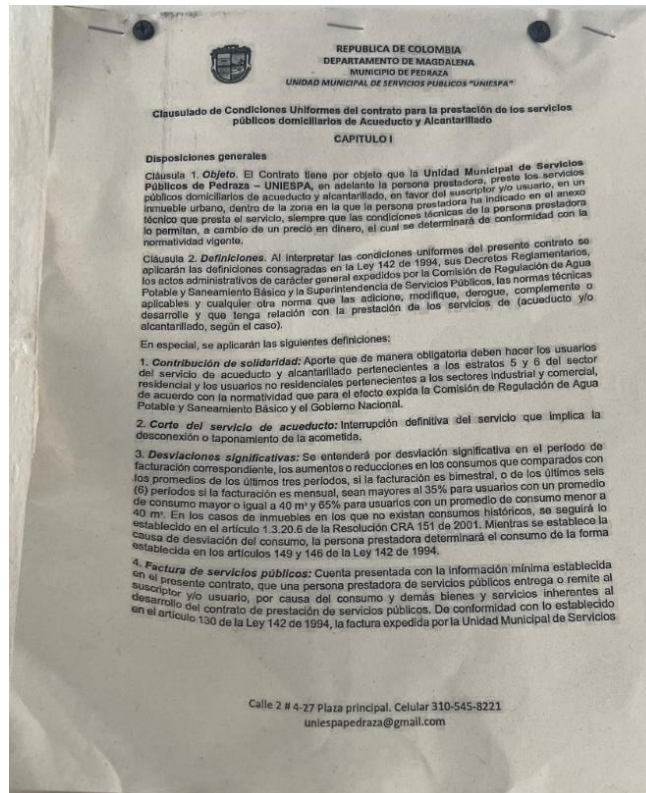
Imagen 29. CCU acueducto y alcantarillado

UNIESPA entregó copia del CCU para los servicios públicos acueducto y alcantarillado, el cual no se encuentra firmado y tampoco cuenta con concepto de legalidad por parte de la Comisión de Regulación de Agua Potable y Saneamiento Básico (CRA). El CCU fue expedido el 1 de agosto de 2019.

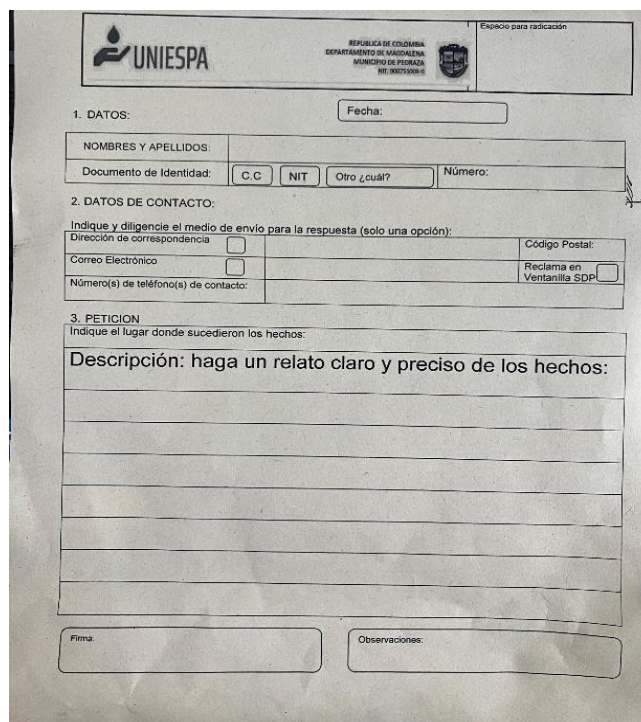
*Imagen 32 Formato de atención de PQR's*

De acuerdo con lo informado en la visita de inspección, el prestador no lleva control y/o registro de PQR's. El formato de atención de PQR prediseñado es el siguiente:

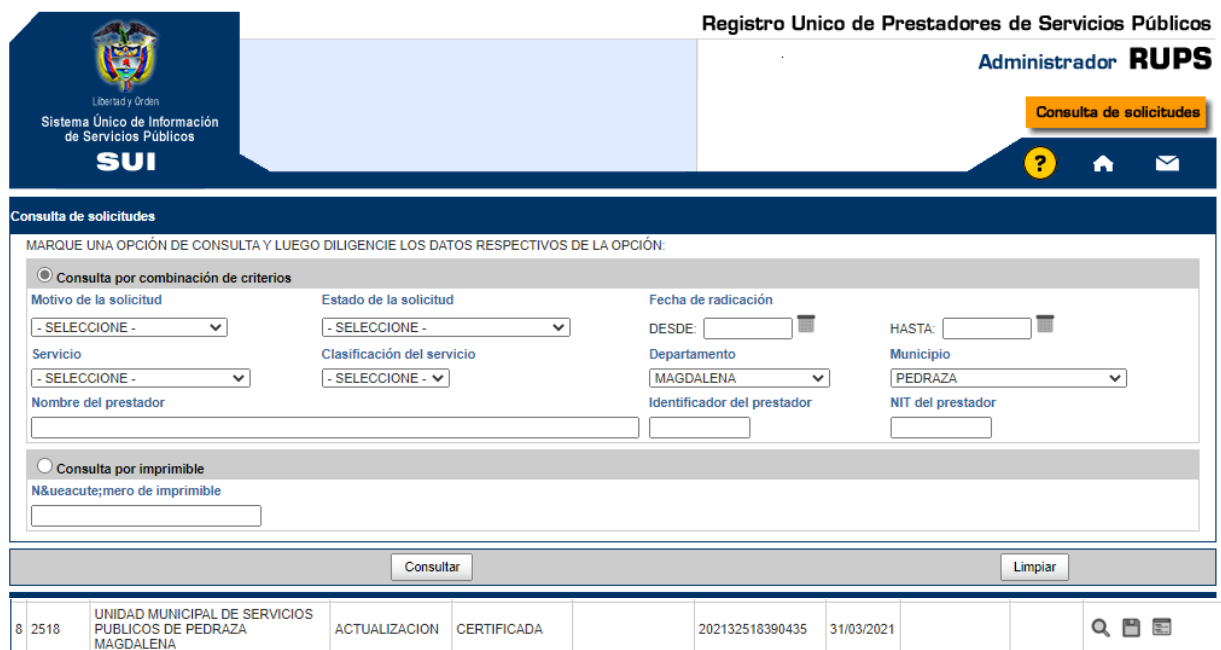
Imagen 35. Actualizaciones RUPS

De acuerdo con lo anterior, la actualización del RUPS para el prestador UNIESPA debe realizarse hasta el 30 de marzo de cada año, por lo tanto, en la siguiente imagen se puede evidenciar que el prestador no realizó la respectiva actualización durante las vigencias 2021, 2022 y 2023.
