**INFORME DE SEGUIMIENTO A SITIOS DE
DISPOSICIÓN FINAL CON VIDA ÚTIL MENOR A 3
AÑOS**

**BUENAVENTURA MEDIO AMBIENTE S.A. E.S.P. –
BMA S.A. E.S.P.**

**SUPERINTENDENCIA DELEGADA PARA ACUEDUCTO,
ALCANTARILLADO Y ASEO
DIRECCIÓN TÉCNICA DE GESTIÓN DE ASEO
Bogotá, junio de 2018**

**BUENAVENTURA MEDIO AMBIENTE S.A. E.S.P. – BMA S.A. E.S.P.
(ÁREA DE PRESTACIÓN: BUENAVENTURA)**

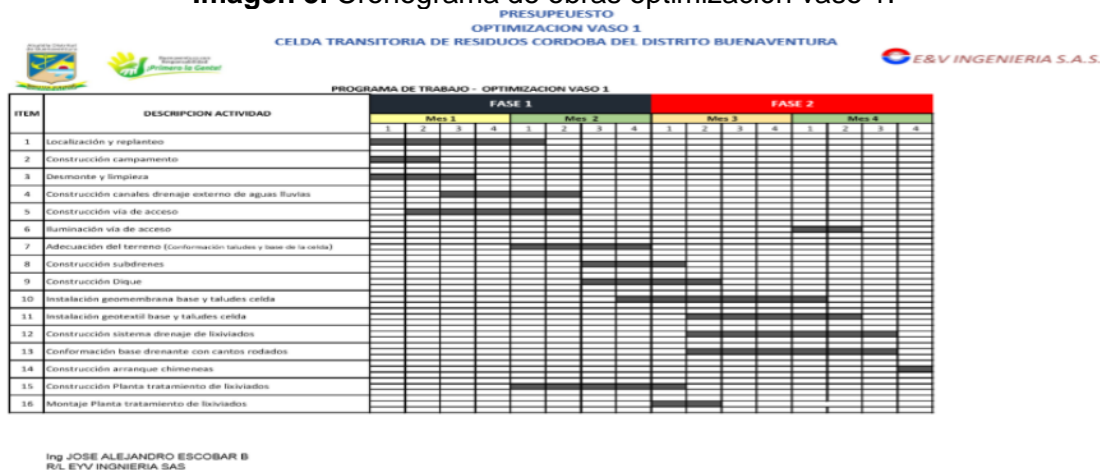
Imagen 5. Cronograma de obras optimización vaso 1.

El sitio de disposición se encuentra en fase de construcción de una celda denominada optimización vaso 1, la cual permitirá extender la vida útil del sitio de disposición final 53 meses contados desde el inicio de operación del mismo. El prestador a través del radicado 20185290351012 del 20/04/2018 remite cronograma de obras de adecuación. Al ser una ampliación de un sitio de disposición existente, se requiere que el prestador remita lo establecido en el artículo 2.3.2.3.11 del Decreto 1784 de 2017 el cual establece los requisitos mínimos para el diseño de nuevos rellenos sanitario o ampliación de existentes.

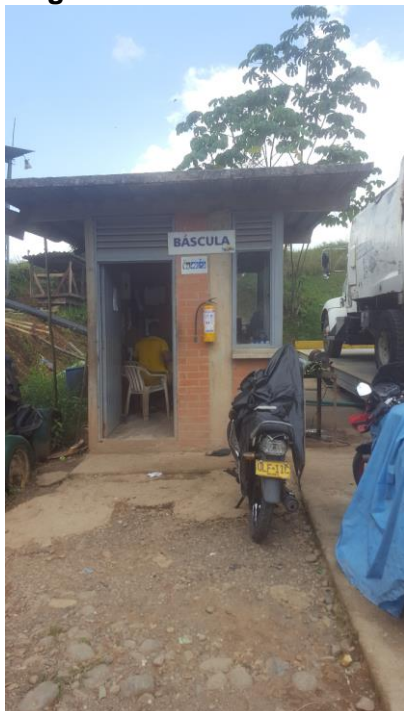
Imagen 12. Área administrativa.
