# **EVALUACIÓN INTEGRAL DE PRESTADORES AGUAS NACIONALES EPM S.A E.S.P.**

**SUPERINTENDENCIA DELEGADA PARA ACUEDUCTO,  
ALCANTARILLADO Y ASEO  
DIRECCIÓN TÉCNICA DE GESTION DE ASEO  
Bogotá D.C., agosto 2019.**

# **AGUAS NACIONALES EPM S.A E.S.P.**

## **ANÁLISIS AÑOS 2017 – 2018 – 1er Semestre de 2019**

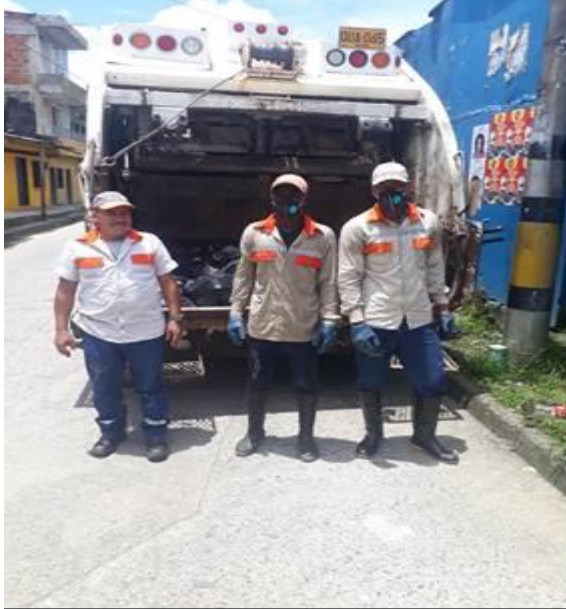
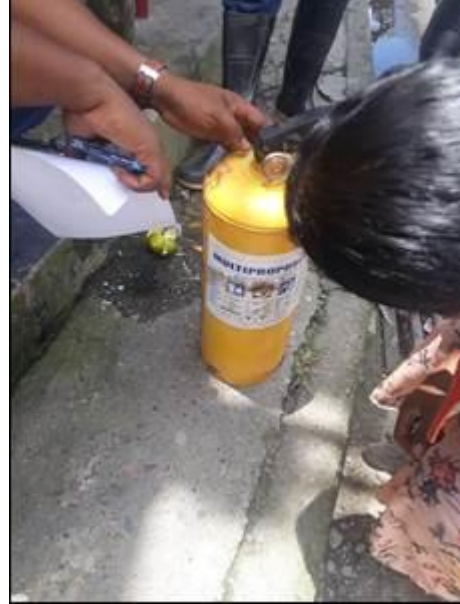
**Imagen 10. Verificación de microrruta 4, 12/08/2019**

- El vehículo compactador con placas QUA 065 que atendía la microrruta 04 el día 12/08/2019, presentaba fuga de lixiviados y no contaba con el equipo de carreteras completo (tacos) en caso de avería o emergencia del vehículo. Lo anterior se configura un presunto incumplimiento al numeral 6 y 14 del artículo 2.3.2.2.2.3.36. del Decreto 1077 de 2015.

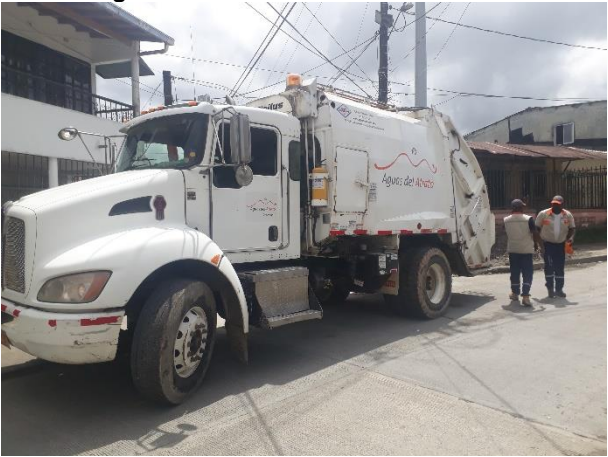
<p><b>Imagen 23. Vista lateral vehículo OET-400</b></p>

- El vehículo OET-400 presentó fuga de lixiviados y no contaba con equipo de carreteras completo (ej: tacos). Lo anterior, denota un presunto incumplimiento al numeral 6 y 14 del Artículo 2.3.2.2.2.3.36. del Decreto 1077 de 2015.
