# **EVALUACIÓN INTEGRAL DE PRESTADORES**

**INTERASEO S.A.S. E.S.P.**

**SUPERINTENDENCIA DELEGADA PARA ACUEDUCTO,  
ALCANTARILLADO Y ASEO  
DIRECCIÓN TÉCNICA DE GESTION DE ASEO  
Bogotá D.C., diciembre 2019.**

**INTERASEO S.A.S. E.S.P.**  
**(AREA DE PRESTACIÓN – SAN LUIS DE SINCÉ Y SINCELEJO - SUCRE)**

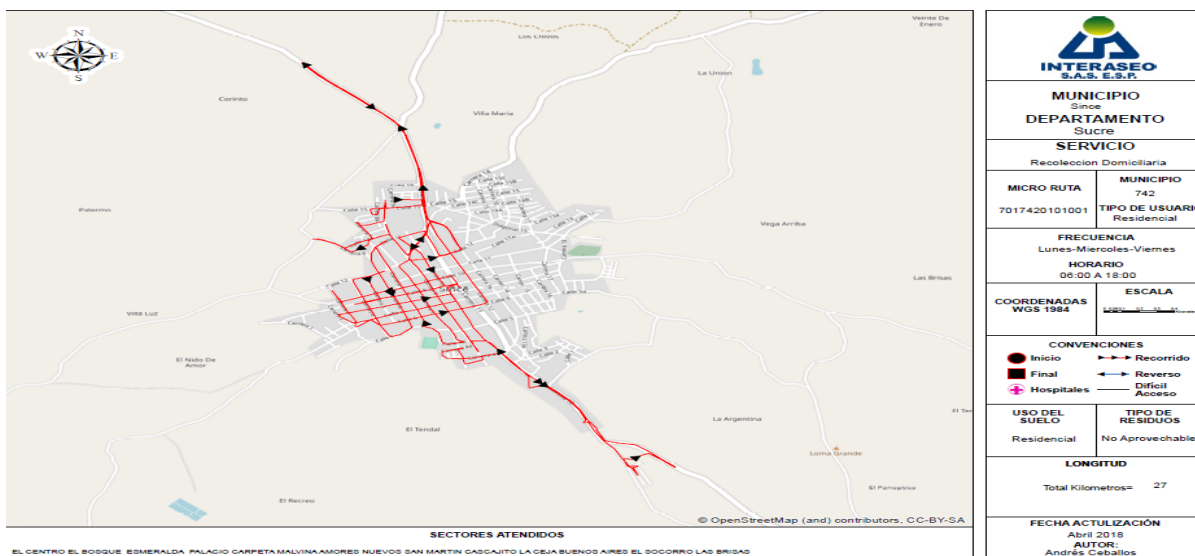
Imagen 5. Plano microrruta 1 San Luis de Sincé

Al revisar los planos de microrrutras entregados por la empresa, se evidenció que no contiene la información del punto de inicio y punto de finalización, el estado de las

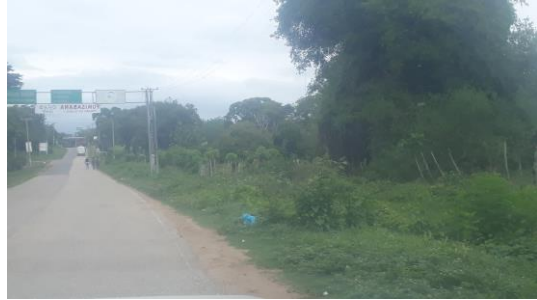
<p><b>Entrada Sincé</b></p>	<p>Acumulación de residuos de poda de árboles en un costado de la vía pública, por falta de cultura de los usuarios para cumplir con los horarios y frecuencias de las rutas de recolección y transporte.</p> <p>No tiene caja de almacenamiento y no se observó señalización.</p> <p>Este punto se atiende con una frecuencia mensual, con el ampliroll.</p>	<p>Imagen 13. Punto crítico Entrada San Luis de Sincé</p>

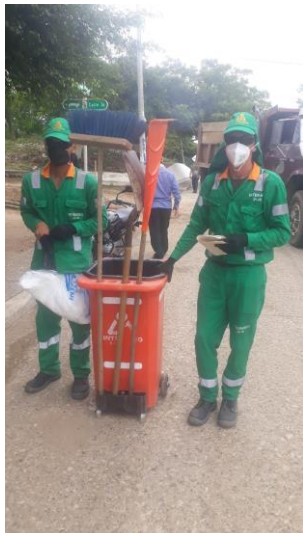
Microrruta	Hora y Fecha	Dirección	Observaciones	Evidencia fotográfica
1001	8:20 10/10/2019	Carrera 12 Calle 16	<ul style="list-style-type: none"> <li>- El operario portaba plano de la microrruta.</li> <li>- El operario contaba con pala y la dotación completa.</li> <li>- El operario contaba con carro recolector.</li> <li>- No contaba con cono de señalización.</li> <li>- El horario de la ruta informado por el prestador es de 06:00 a 14:00 con frecuencia lunes, miércoles y viernes.</li> <li>- En el momento de la visita el operario se encontraba atendiendo la microrruta 1001 nuevamente debido a la acumulación de tierra en la carrera 12 por las lluvias del 09/10/2019.</li> </ul>	<p>Imagen 15. Operario de barrido microrruta 1001</p>

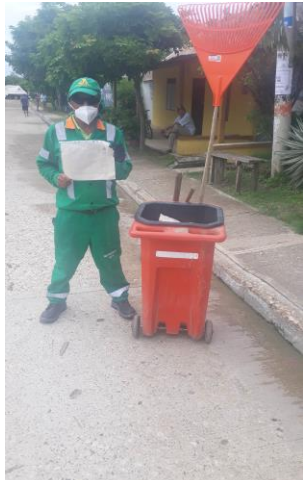
2002	09:20 10/10/2019	Carrera 14 Calle 6	<ul style="list-style-type: none"> <li>- El operario portaba plano de la microrruta.</li> <li>- El operario contaba con pala y la dotación completa.</li> <li>- El operario contaba con carro recolector.</li> <li>- No contaba con cono de señalización.</li> <li>- El horario de la ruta informado por el prestador es de 06:00 a 14:00 con frecuencia lunes, miércoles y viernes.</li> </ul>	<p>Imagen 16. Operario de barrido microrruta 2002</p>

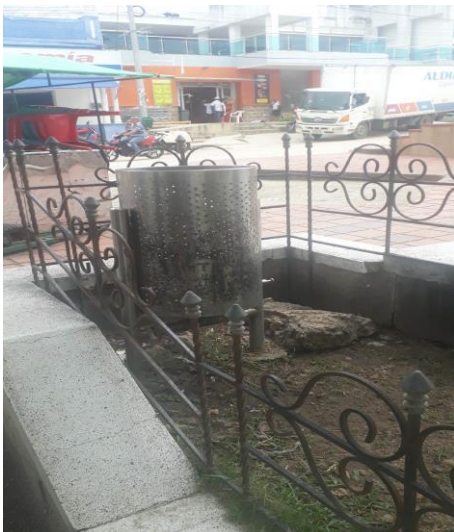
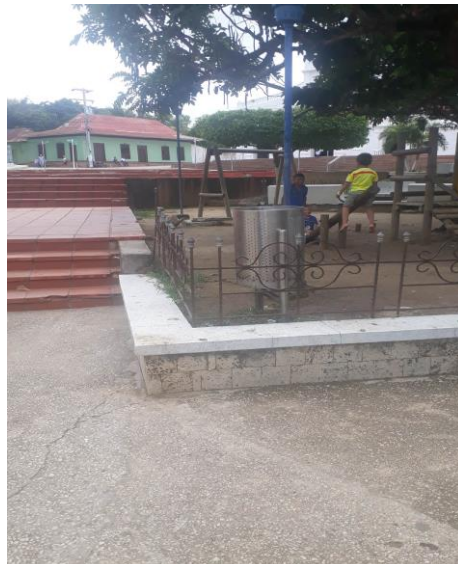
*Imagen 22. Cestas Parque principal San Luis de Sincé-Sucre.*

Durante la visita, se observó que estas canastillas se encontraban en buen estado, tal como se ilustra en el siguiente registro fotográfico.

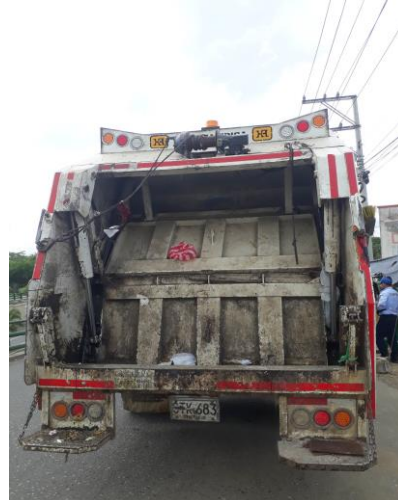
*Imagen 40. Vista trasera vehículo STK-683*

- Se observó una fuga de líquido en la tolva del vehículo.
- El tubo de escape se encontraba por encima del nivel de la caja compactadora.
- Contaba con elementos para evitar dispersión de residuos tales como: Pala, escoba y rastrillo.
- El equipo de carreteras no contaba con tacos en caso de avería o emergencia del vehículo.

- Los vehículos de recolección y transporte STK-683, STK-685, WEO-539, WEO-538, WEO 207 y WEO 051 presentaron fuga de lixiviados en la tolva. Por lo

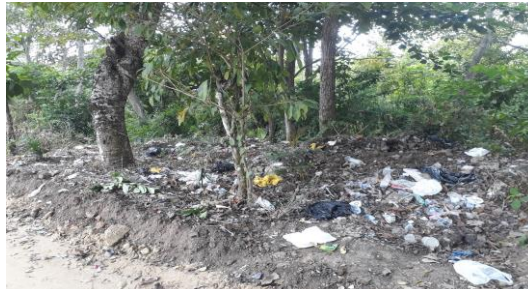
*Imagen 66. Punto crítico La Selva, Barrio Camilo Torres*

Por lo anterior, el prestador presuntamente incumple lo establecido en el artículo 2.3.2.2.2.3.45. del Decreto 1077 de 2015, al no contar con un censo actualizado de puntos críticos.

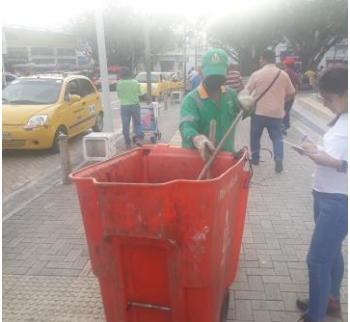
Microrruta	Hora y Fecha	Dirección	Observaciones	Evidencia fotográfica
			<ul style="list-style-type: none"> <li>- El horario de la ruta informado por el prestador es de 14:00 a 22:00 en frecuencia diaria de lunes a sábado.</li> <li>- El operario contaba con pala y escoba. No obstante, no contaba con rastrillo y bolsas</li> <li>- El operario no contaba con cono de señalización.</li> <li>- El operario no portaba el carnet de ARL.</li> </ul>

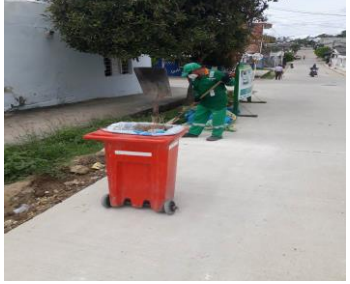
<b>2031</b>	10:53 08/10/2019	Barrio 20 de julio, Calle 16 12B-22	<ul style="list-style-type: none"> <li>- El operario portaba plano de la microrruta.</li> <li>-El operario contaba con elementos de protección personal.</li> <li>- El horario de la ruta informado por el prestador es de 06:00 a 14:00, con frecuencia los días martes, jueves y sábado.</li> <li>- El operario contaba con pala y escoba.</li> <li>- No contaba con cono de señalización</li> <li>- El operario portaba el carnet de ARL.</li> </ul>	<p><i>Imagen 86. Operario de barrido ruta 2031</i></p>

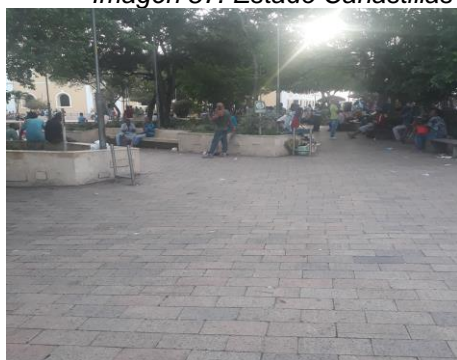
Por otro, se debe mencionar que durante la visita se observó que la mayoría de las canastillas instaladas por parte del municipio en el parque General Santander y Olaya Herrera se encontraban desmanteladas o en mal estado.

*Imagen 87. Estado Canastillas Parque General Santander y Olaya Herrera*

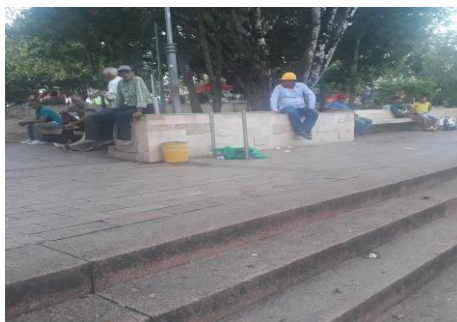
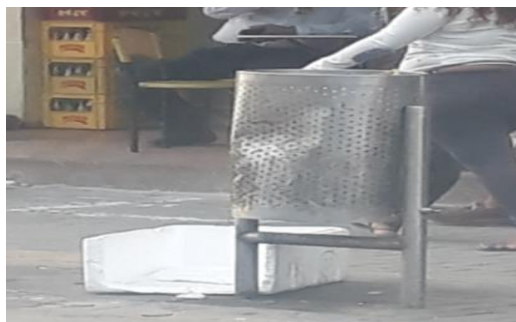
Por lo anterior, el prestador presuntamente incumple el artículo ARTICULO 2.3.2.2.2.4.57. del Decreto 1077 de 2015, considerando que el inventario inicial establecido por el prestador en el PPSA no coincide con el suministrado el día 25/10/2019; así como por no llevar a cabo presuntamente las actividades de mantenimiento de la totalidad de las cestas instaladas en el municipio de Sincelejo.

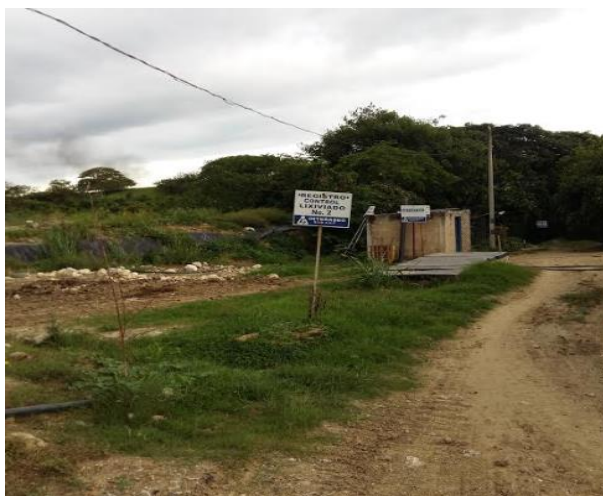
*Imagen 110. Zona de registro y control de lixiviado*

No obstante, se observa que el prestador desmanteló un pondaje de capacidad de 1800 m<sup>3</sup>, con el fin de iniciar las labores de ampliación del relleno, específicamente en la celda 6 fase II.

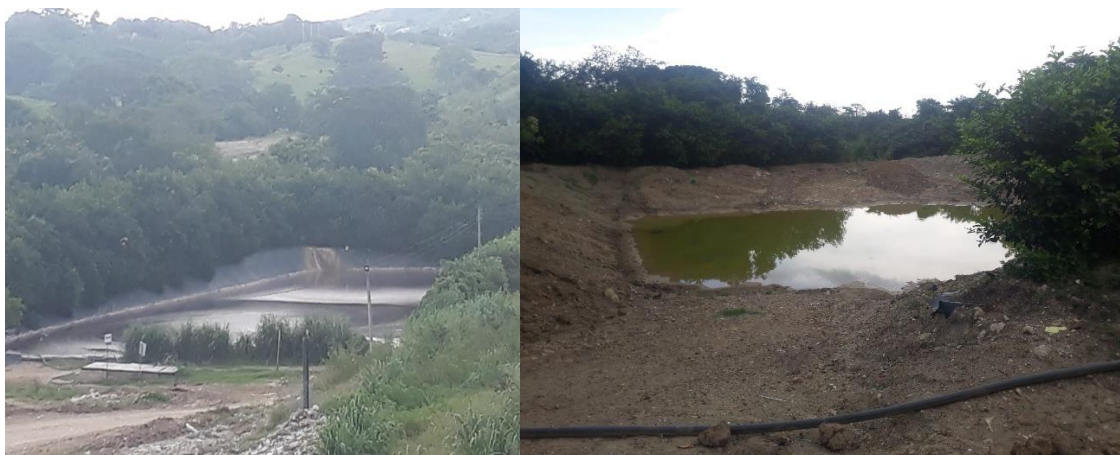
*Imagen 111. Piscinas de lixiviados*

Por otro lado, en el recorrido en campo realizado se pudo observar afloramiento de lixiviados en la celda 5 la cual está en proceso de clausura.

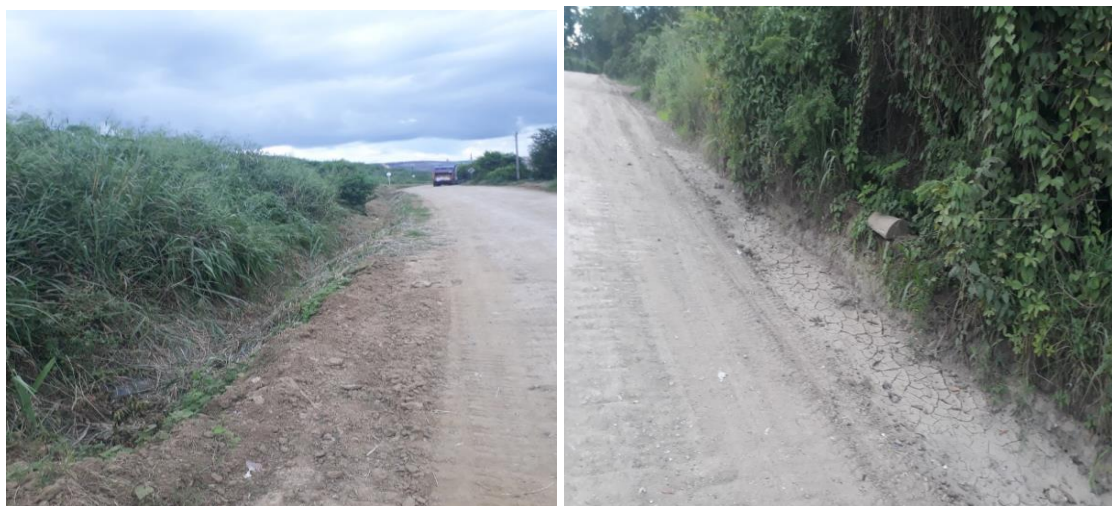
Imagen 113. Cunetas y/o canales perimetrales para el manejo de agua lluvia

Para lograr la evacuación de aguas lluvia, el relleno tiene acondicionadas cunetas y/o canales perimetrales alrededor de las vías, algunas zonas se observaron obstruidas por material vegetal por lo que presuntamente el prestador no estaría realizando el respectivo mantenimiento a los mismos. Por lo anterior se estaría presuntamente incumpliendo lo establecido en el Artículo 2.3.2.3.3.1.7 del Decreto 1077 de 2015 teniendo en cuenta que no cumplió con lo establecido en el reglamento operativo suministrado en visita

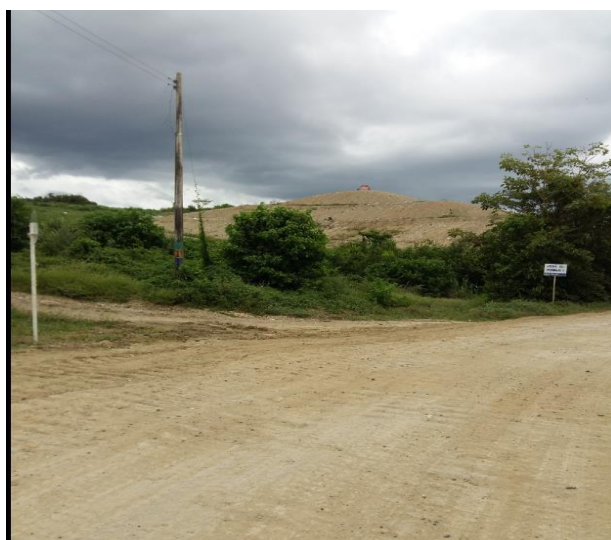
*Imagen 116. Celda 5 clausurada*

Las celdas 1, 2, 3, 4 y 5 del relleno se encontraban temporalmente cerradas, con cota 212 msnm. Las cuatro primeras cuentan con cobertura vegetal. Es importante aclarar que todas estas celdas cuentan con chimeneas para la evacuación pasiva de los gases a la atmosfera.

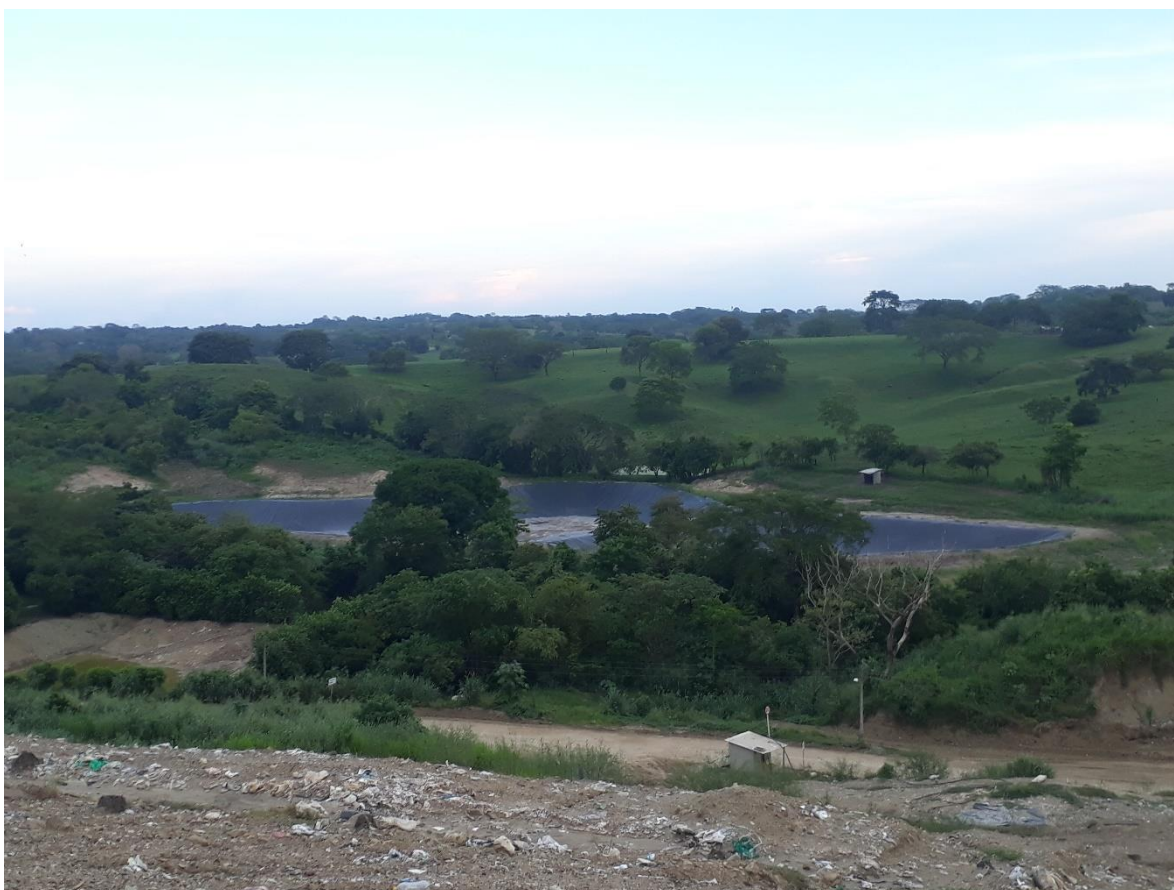
*Imagen 117. Construcción de pondajes de lixiviados*

No obstante, lo anterior, el prestador no ha logrado realizar la descarga de lixiviados en estos nuevos pondajes, lo cual ha impedido realizar el dismantelamiento del pondaje actual de 7200 m<sup>3</sup> e iniciar las obras de construcción de la celda 6 Fase II, considerando que no se contaba con el respectivo permiso de ocupación de cauce. Sobre el particular, el prestador aclaró que obtuvo un permiso temporal para instalar la tubería que permita realizar la descarga de lixiviados en estos pondajes, mientras se construye el puente definitivo, mediante Resolución No. 1259 del 7 de octubre de 2019 de CARSUCRE.
