**INFORME DE SEGUIMIENTO A SITIOS DE  
DISPOSICIÓN FINAL CON VIDA ÚTIL MENOR A  
3 AÑOS**

**EMPRESA DE SERVICIOS PÚBLICOS DE  
GRANADA.**

**SUPERINTENDENCIA DELEGADA PARA ACUEDUCTO  
ALCANTARILLADO Y ASEO  
DIRECCIÓN TÉCNICA DE GESTIÓN DE ASEO  
Bogotá, mayo de 2018**

# EMPRESA DE SERVICIOS PÚBLICOS DE GRANADA

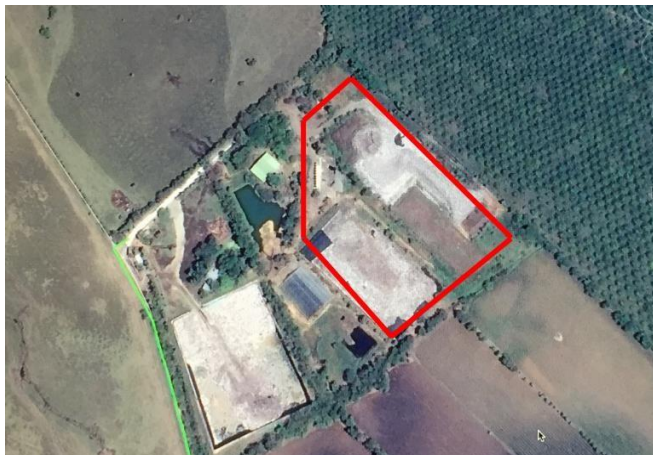
**Ilustración 4:** Área Planteada para la Celda de Disposición en el Re diseño

El prestador informa que se tienen dos posibles proyectos para darle continuidad a la prestación del servicio de disposición final. El primer plan es replantear lo estipulado por el Plan Departamental de Aguas -PDA, el cual va a generar una inversión para realizar la correcta clausura de las celdas pasivas (zona antigua) del relleno, pues no tienen un adecuado manejo de gases, ni de lixiviados y su geomembrana se encuentra averiada debido al incendio que se ocasionó en el 2014 en la zona antigua -a excepción de la celda 11. Dicho incendio se generó debido al mal mantenimiento de las chimeneas pues éstas se encontraban sepultadas y además no se tenía un control del personal que entraba al frente de trabajo, y el personal no autorizado ingresaba a quemar cables para recuperar el cobre. Por lo tanto, se planteó por parte del prestador formular nuevamente un diseño en donde se invierta dichos recursos para reutilizar las celdas pasivas.

Para esto, se ampliará la zona antigua abarcando parte del terreno donde se encuentra el almacenamiento de lixiviados y se tomará la celda 11. Se excavarán los residuos encontrados en la zona antigua y se trasladarán a esta ampliación para continuar con la adecuación de la zona clausurada, reparando la geomembrana y los filtros de los lixiviados, para continuar con la disposición de los residuos sólidos. El prestador informa que dicho proyecto de re diseño debe estar listo en agosto ya que la adecuación de la celda dura aproximadamente 6 meses, proceso que actualmente

se encuentra en la etapa de consecución de los recursos por parte de CORMACARENA.

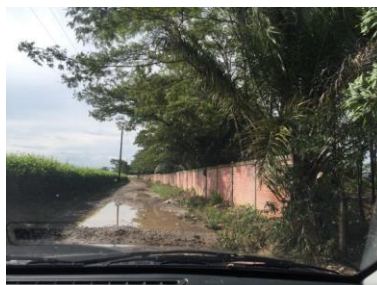
### **Ilustración 10: Cerramiento Perimetral en Muro de Ladrillo y Cemento**

Dentro del programa de mantenimiento establecido en el reglamento operativo se plantea que se debe realizar una inspección mensual de la zona perimetral del área del relleno, con el fin de garantizar el completo cierre por medio de la cerca perimetral artificial (cerca de malla con alambre de púas).

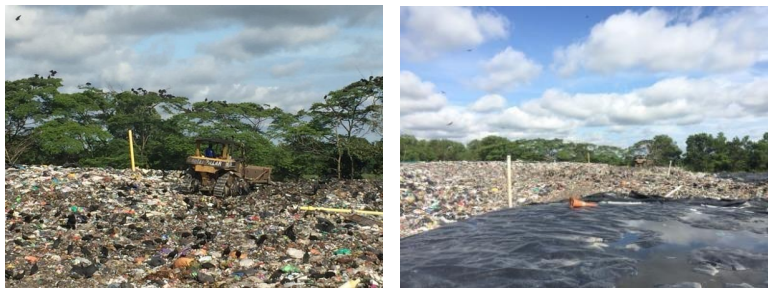
#### **Ilustración 17: Frente de Trabajo**

La celda se encuentra impermeabilizada con geomembrana para evitar la infiltración de lixiviados; la compactación de los residuos se realiza por medio de un bulldózer y el ingreso de los vehículos al sitio de descarga se debe realizar en reversa.

No se evidencio presencia de recicladores en el frente de trabajo y tampoco en los alrededores del relleno, el prestador indica que no se presenta esta situación

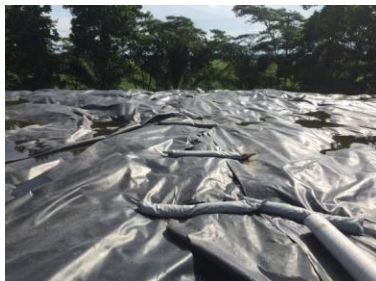
### Ilustración 19: Cobertura con Geomembrana

El principal objetivo de realizar la cobertura es para controlar los vectores, el desparramo de residuos sólidos, el olor y la infiltración de agua. El reglamento operativo establece que la cobertura diaria debe ser realizada mediante geo sintéticos, con el fin de evitar la proliferación de vectores, presencia de aves y el contacto de las aguas lluvias con los residuos, lo cual es debidamente realizado por el prestador. Cabe destacar que no se realiza una cobertura diaria con arcilla, limo o tierra, ya que no hay fuente cercana que provea dicho material y adicionalmente, éste reduce la vida útil de la celda.

Durante la penúltima visita realizada en mayo del 2016 se encontró que no se realizaba cubrimiento de los residuos hace aproximadamente 8 meses, debido a que

la geomembrana que era utilizada para realizar esta actividad no alcanzaba a cubrir la totalidad de los residuos y la manipulación ocasionó el daño del material.

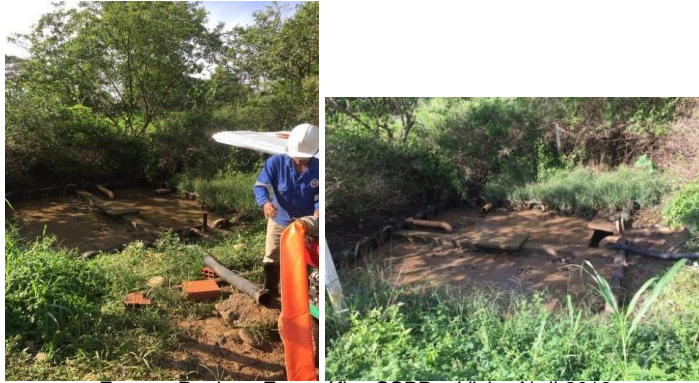
### **Ilustración 26: Pondaje de Lixiviados**

En la actualidad, la celda activa se encuentra impermeabilizada con geomembrana; los lixiviados generados que provienen de la descomposición de residuos en la celda activa y de las celdas clausuradas, son recolectados por medio de tuberías y conducidas a un pondaje con una capacidad de 50,000 m<sup>3</sup>; y a 10 tanques de almacenamiento cubiertas, cada una con una capacidad de 4000L, pues no se tiene permiso de vertimientos. No obstante, la piscina de lixiviados se encuentra sin cubrimiento, presentando un presunto incumplimiento con los lineamientos establecidos en el reglamento operativo.

Los lixiviados son recirculados del lugar de almacenamiento a la zona antigua del relleno (celdas clausuradas) y a la celda 11 que se encuentra inactiva pero no clausurada, ya que se está rehabilitando para poder realizar la adecuada clausura o reutilizada.

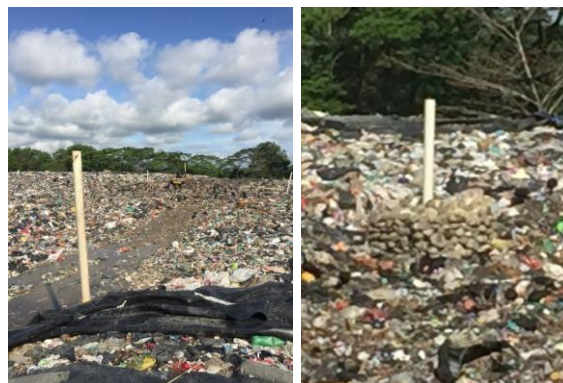
**Ilustración 32:** Chimeneas en la Celda Activa

La celda activa cuenta con 18 chimeneas las cuales se construyen en PVC y se recubren en malla de gavión y piedra, dando cumplimiento a lo establecido en el reglamento operativo. Las celdas clausuradas tienen aproximadamente 20 chimeneas. No obstante, dicha información no pudo ser corroborada ya que no se realizó la entrega del informe del control y manejo de gases.

Las chimeneas en la celda activa se encontraban en posición vertical, pero en la zona clausurada se pudo observar una chimenea que no se encontraba en posición vertical, lo cual puede obstruir la evacuación de los gases. Por tal motivo, se presenta un presunto incumplimiento con lo establecido en el numeral 7 del artículo 2.3.2.3.3.1.9 del Decreto 1077 del 2015, relacionado con el control de gases

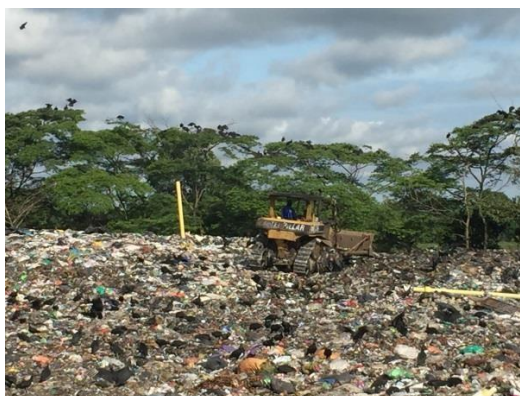
**Ilustración 37:** Bulldozer

Actualmente, el prestador utiliza para la disposición final (una excavadora y un bulldózer), que se alquilan a las empresas INOVAR ARQUITECTURA y a JHG, dando cumplimiento a lo estipulado en el reglamento operativo.

Adicionalmente, el reglamento operativo menciona que se debe realizar un mantenimiento preventivo, y correctivo de la maquinaria, en donde por medio de un programa se registran datos relacionados con el código de identificación, la marca, el modelo, las horas trabajadas, el próximo nivel de mantenimiento a realizar, entre otras. Sin embargo, el prestador no remitió el manual de mantenimiento preventivo y correctivo de la maquinaria, por lo cual no se puede verificar dicha información.
