**EVALUACIÓN INTEGRAL DE PRESTADORES
AGUAS DEL SUR DEL ATLÁNTICO S.A.S. E.S.P.**

Superservicios
Superintendencia de Servicios
Públicos Domiciliarios

**SUPERINTENDENCIA DELEGADA PARA ACUEDUCTO,
ALCANTARILLADO Y ASEO**

Bogotá, diciembre de 2019

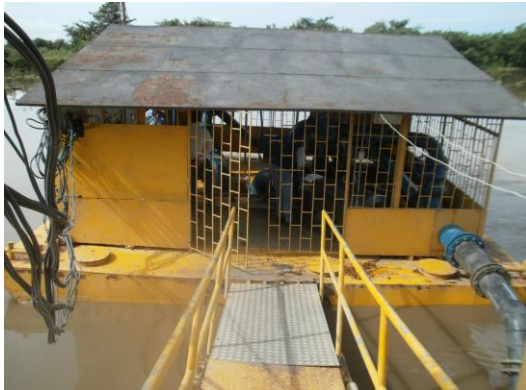
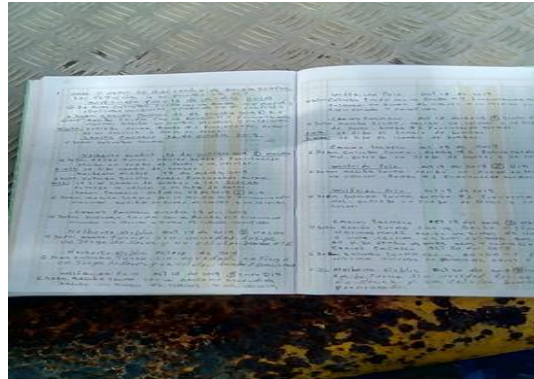
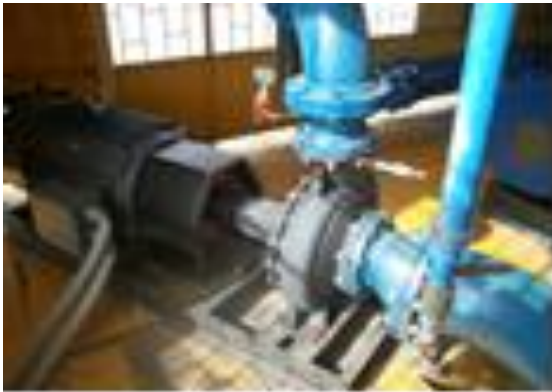
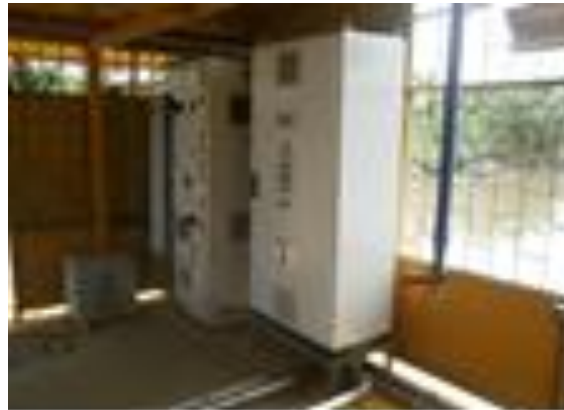
Imagen 8. Estación de Bombeo de Agua Cruda (EBAC)

La barcaza flotante se encuentra construida en lámina de acero y cuenta con dos sistemas bomba-motor de 100 HP de 1.800rpm y un caudal de 60 l/s. cada uno. Los equipos se encuentran acoplados a la tubería HF que empalma con una manguera flexible, la cual facilita la oscilación generada por los cambios de nivel del canal del Dique y al llegar a terreno firme conecta con una tubería de 12" en HD que se dirige al ducto de conducción. Durante la visita se evidenciaron registros de mantenimiento del sistema y ausencia de macro medidores de caudal a la entrada y a la salida del sistema de captación.

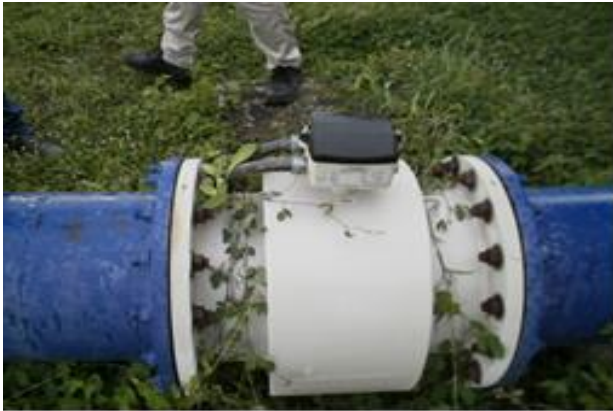
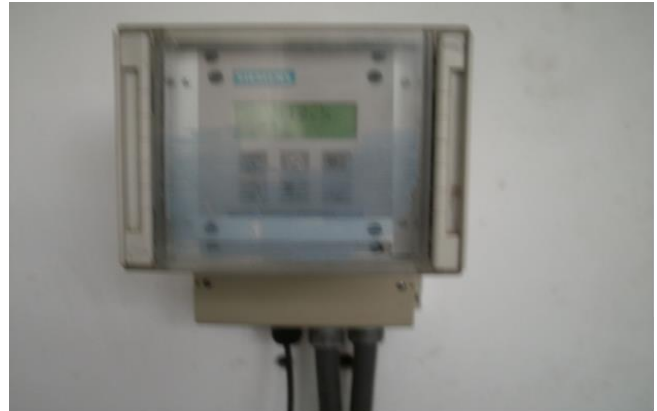
Imagen 10. Macromedidor a la entrada de la PTAR

Candelaria: Se dispone de un Macro de salida de planta mecánico.

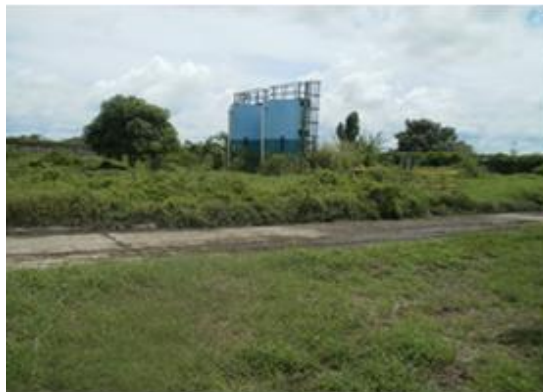
Imagen 19. Tratamiento de lodos

La planta posee un sistema de evacuación y lavado de lodos; estos son recolectados mediante tuberías y transportados hacia espesadores de lodos, el sobrenadante se distribuye desde los espesadores hasta un pozo de aguas claras, de allí se bombea hacia el lecho de aguas claras; el lodo concentrado de los espesadores se distribuye en el lecho de secado de lodos para su disposición final. No se cuenta con permiso de vertimientos., en la visita se evidencio que este no se encuentra en funcionamiento

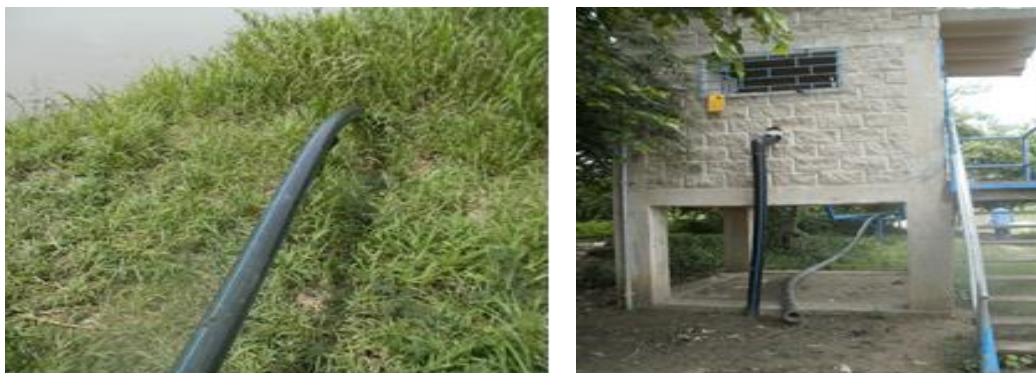
Imagen 25. Captación de Las Compuertas

El prestador no ha realizado el reporte correspondiente al registro de captaciones en el SUI. Por ende, debe adelantar el reporte de esta información conforme lo establecido en la Resolución SSPD No. 20101300048765 del 14 de diciembre de 2010.

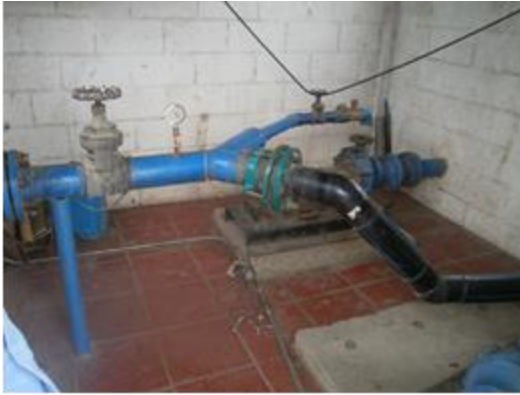
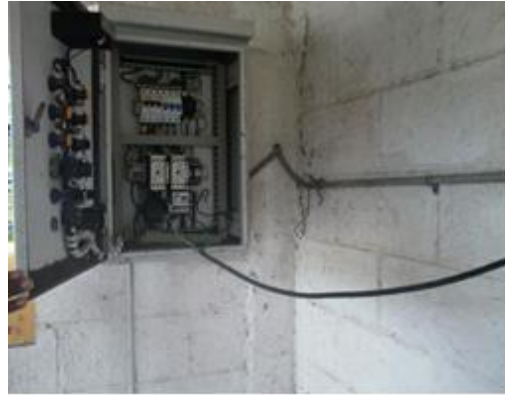
Imagen 26. Estación de bombeo de agua cruda de Las Compuertas

conducción de 4" en PVC; las bombas funcionan de manera alterna, no cuenta con energía de respaldo alterna.

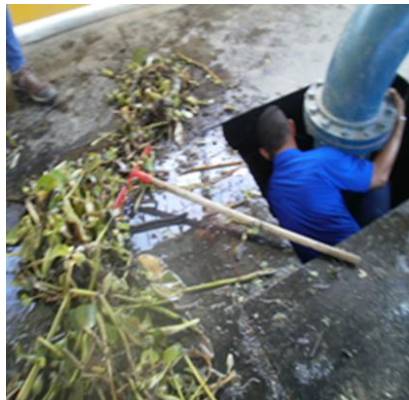
Imagen 30. Barcaza flotante. Campo de la Cruz

Ahora bien, de acuerdo con lo evidenciado en la visita realizada el día 10 de julio de 2019, en esta estructura no se realiza la medición del caudal captado. Al respecto, el prestador manifestó que dicho caudal es medido a la entrada de la planta de tratamiento.

Ahora bien, el prestador no ha realizado el reporte correspondiente al registro de captaciones en el SUI. Por ende, debe adelantar el reporte de esta información conforme lo establecido en la Resolución SSPD No. 20101300048765 del 14 de diciembre de 2010.

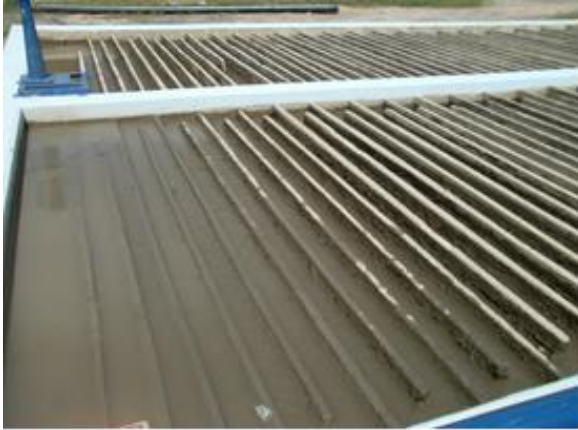
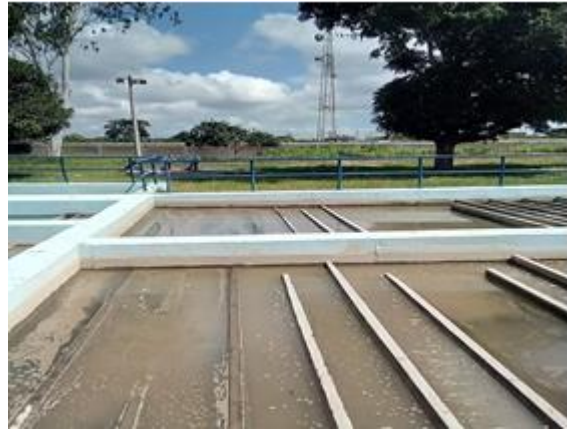
Imagen 33. Floculadores planta Campo de La Cruz

En la visita realizada a esta planta se pudo observar la falta de mantenimiento en los floculadores de la PTP nueva como se muestra en la imagen.

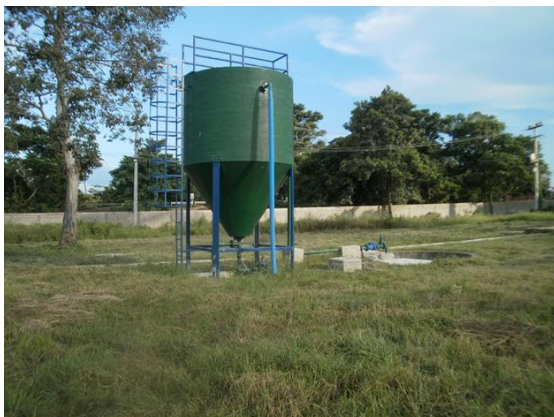
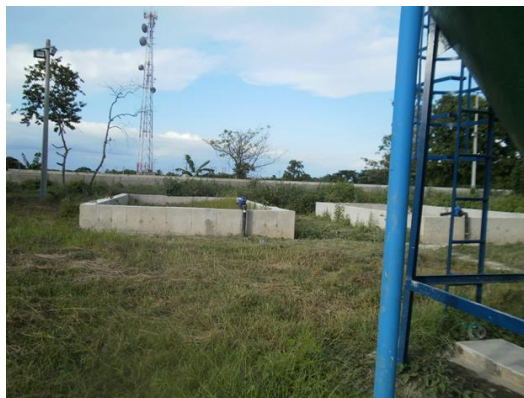
Imagen 36. *Espesador de lodos*

sumergibles para el manejo de los lodos de los sedimentadores de 25 l/s, HDT= 8 metros y Cabeza = 3.7 HP, 1740 RPM; y un (1) equipo de bombeo sumergible de 5 l/s, HDT= 12 metros. Así mismo el sistema cuenta con un tanque espesador de lodos en fibra de vidrio. Este sistema nunca funcionó de manera eficiente y actualmente sigue fuera de operación, no cuenta con permiso de vertimientos.

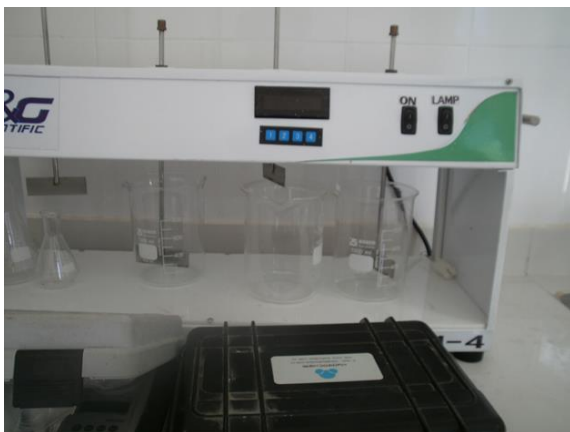
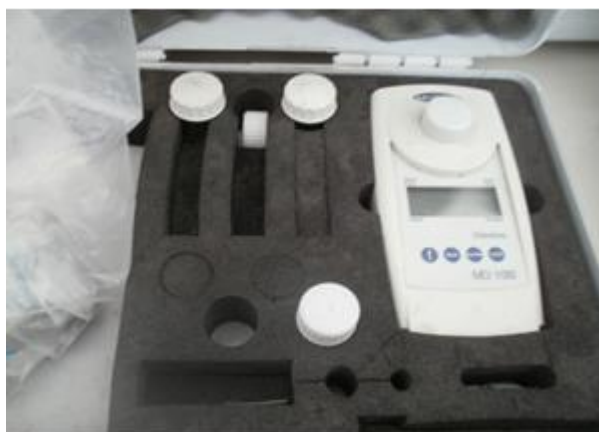
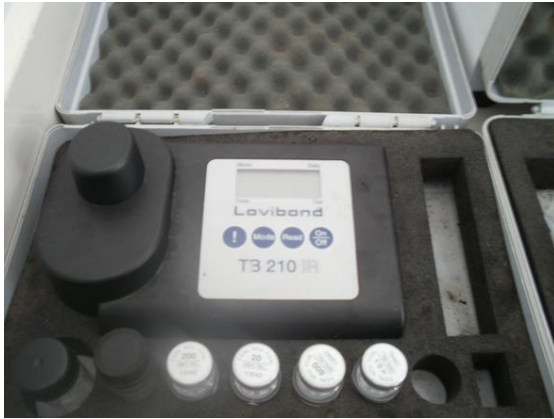
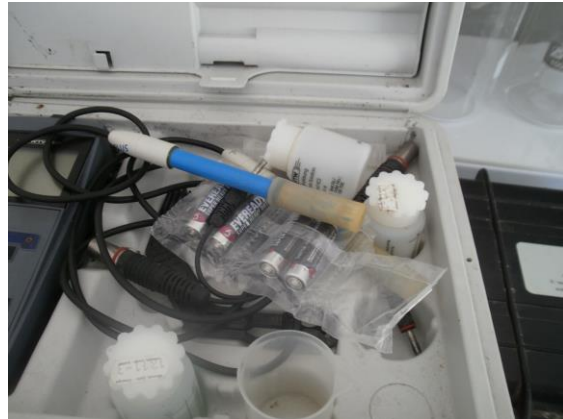
Imagen 37. *Laboratorio PTAP Campo de la Cruz*

En el laboratorio de la planta de tratamiento se cuenta con turbidímetro, colorímetro, colorímetro y el equipo de jarras. El prestador no suministró información respecto a la última fecha de calibración y/o mantenimiento de estos equipos. Asimismo, los equipos no contaban con los rótulos donde se registra dicha información.

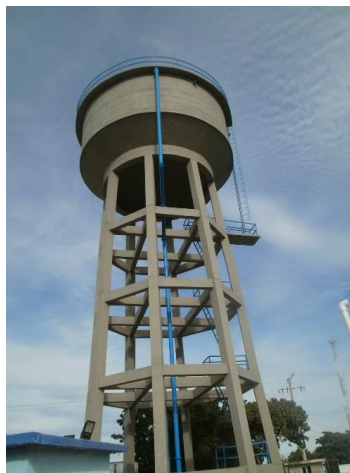
Imagen 51. Tanque de almacenamiento elevado

También se cuenta con un tanque elevado en concreto, con una capacidad de 378 m³, con una altura de 22 metros ubicado en la planta de tratamiento y sirve para la distribución del agua por gravedad a las redes de distribución. La alimentación del tanque se hace por una tubería de 6" de diámetro, ampliándose a 8" a la subida del tanque, mientras que la descarga se hace por una tubería de 10" de diámetro de acero hasta la parte inferior del tanque y de ahí en PVC de 10" de diámetro hasta empalmar con las redes de distribución en una tubería de 6" de diámetro. En total se tiene un almacenamiento de 478 m³ y todos los tanques cuentan con los dispositivos y accesorios indispensables para su correcto funcionamiento y mantenimiento.

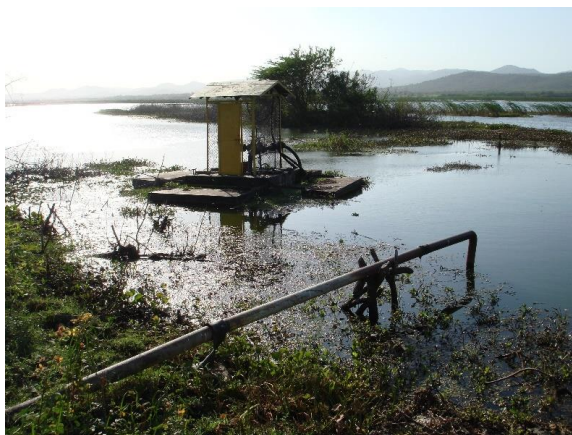
Imagen 54. Estructura de captación. Barcaza Flotante

La caseta tiene instalados dos conjuntos bomba-motor dos (2) bombas centrifugas horizontales de 15 HP de potencia, 220-440 a 60 Hz, caudal de 9 LPS, HDT 50 metros, descarga en 4", equipos que fueron instalados en el año 2012 en desarrollo del contrato ejecutado con recursos del Fondo Nacional de Calamidades FNC - Colombia Humanitaria.

Cuenta con un tablero metálico de control y mando compuesto por un breaker industrial de 3x100 amperios, 600v/25ka, dos breakeres industriales de 3x80 amperios, 600v/25ka, dos arranques suaves, cuatro pulsadores y un alternador automático de dos posiciones con reloj de paso para bloqueo y apagado automático. No se cuenta con macromedidores a la entrada ni a la salida de la captación, por la cual incumple la resolución 1096 derogada por la resolución 330 de 2017.

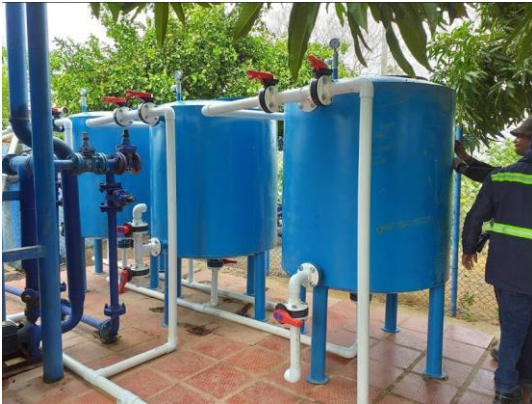
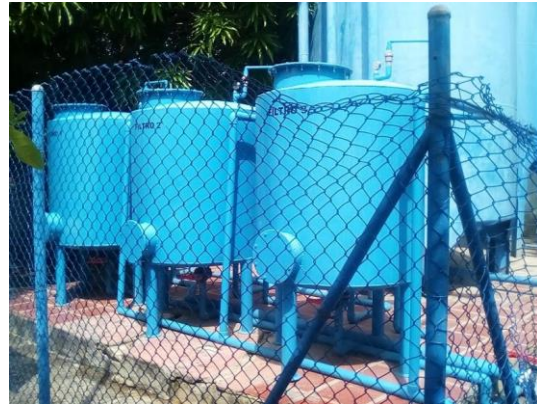
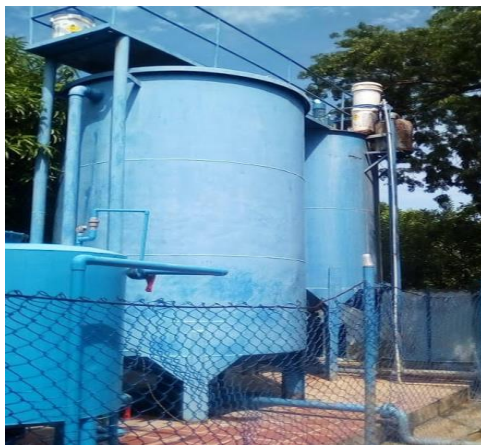
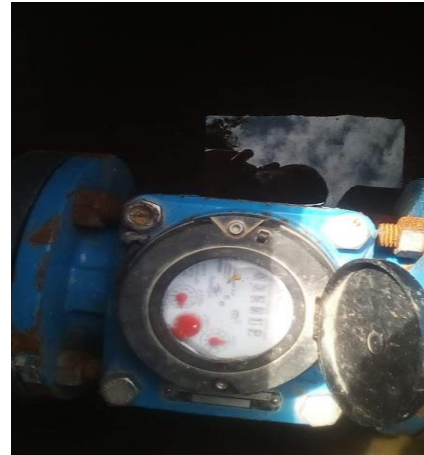
Imagen 55. Planta de tratamiento de agua potable

El sistema de acueducto cuenta con una planta de tratamiento compacta de 8 LPS con cuatro módulos con los componentes de floculación, sedimentación y filtración, cuenta además con una bomba dosificadora para aplicación de químicos y unos tanques para la preparación de los mismos, cuenta con una bomba sumergible de 2 HP con motor monofásico de 220 voltios y un caudal de 12 LPS para el lavado de filtros, desde la planta se bombea a un tanque de almacenamiento. La planta de tratamiento fue rehabilitada y optimizada en el año 2012. Esta captación no cuenta con energía de respaldo.

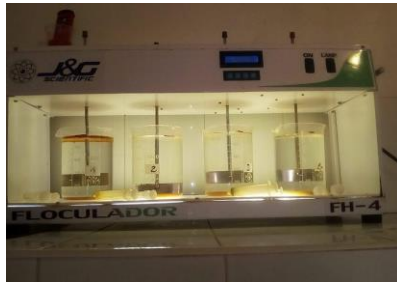
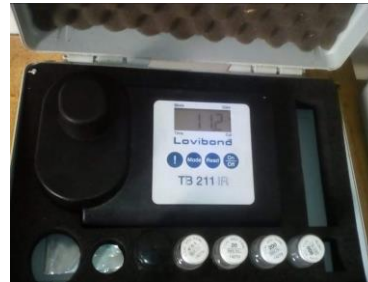
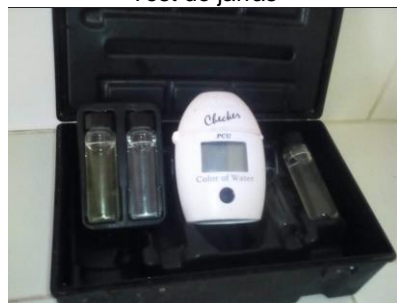
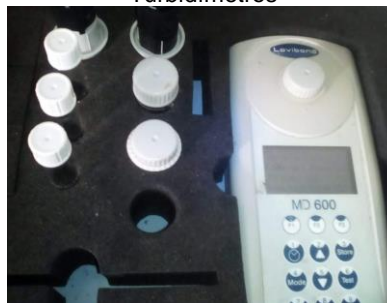
Imagen 57. Implementos laboratorio

En la visita se pudo identificar que se cuenta con formatos de registro en los cuales registra información relacionada con la operación diaria de la planta de tratamiento, tales como caudales de operación, dosificación de químicos, calidad del agua durante el tratamiento, labores de limpieza y/o mantenimiento. Así mismo, se evidencia un cronograma de mantenimientos programados, y el cumplimiento de los mismos para los años de análisis.

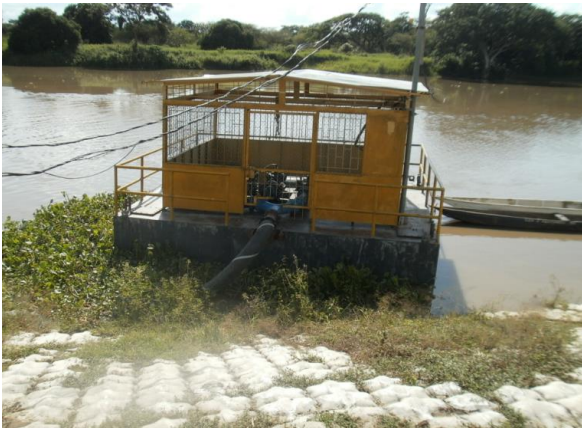
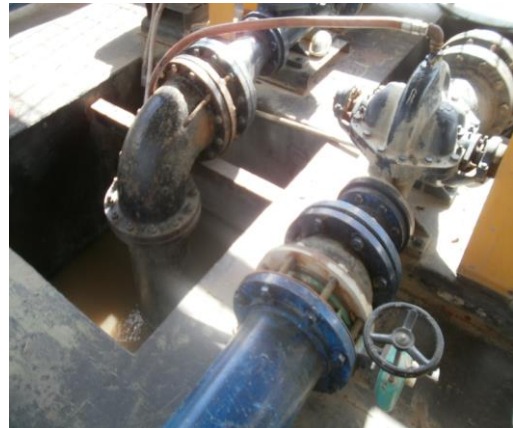
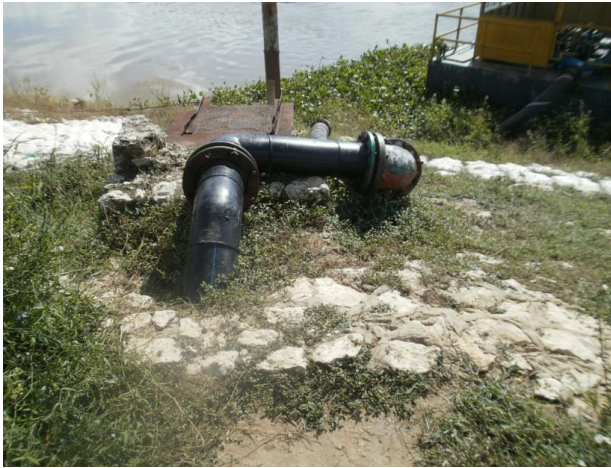
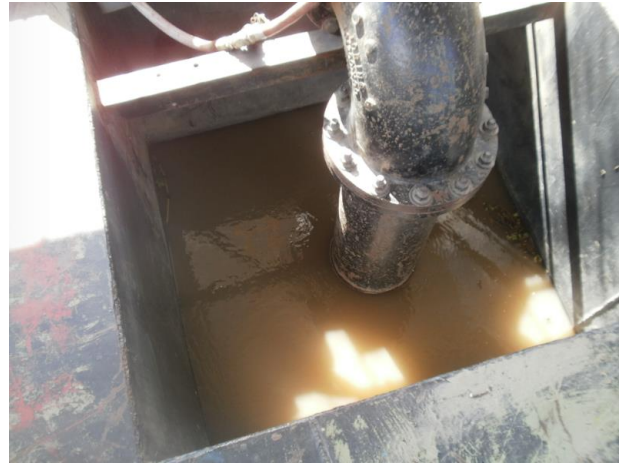
Imagen 60. Estructura de captación Santa Lucía.

En la visita realizada el día 24 de octubre, se observó que no se cuenta con instrumento de macro-medición del caudal captado, pero si se tienen soportes de mantenimientos realizados para la operación normal de la infraestructura. Ahora bien, se evidenció no se cuenta con fuente eléctrica alternativa que sirva ante posibles contingencias de falta de energía en el bombeo.

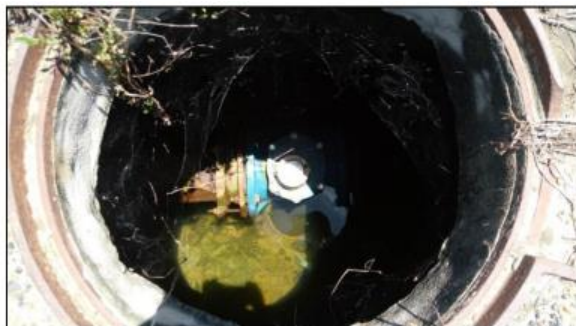
Imagen 61. Macromedidor de 6 pulgadas mecánico tipo Woltman

Con respecto al macromedidor de salida, el municipio de Santa Lucia cuenta con un Macromedidor de 6" y está ubicado en la conducción de agua tratada que va hacia el Corregimiento de Algodonal, el cual se encuentra en regular estado.

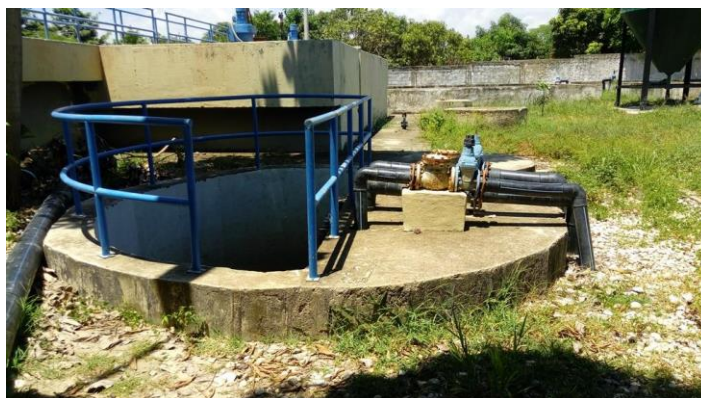
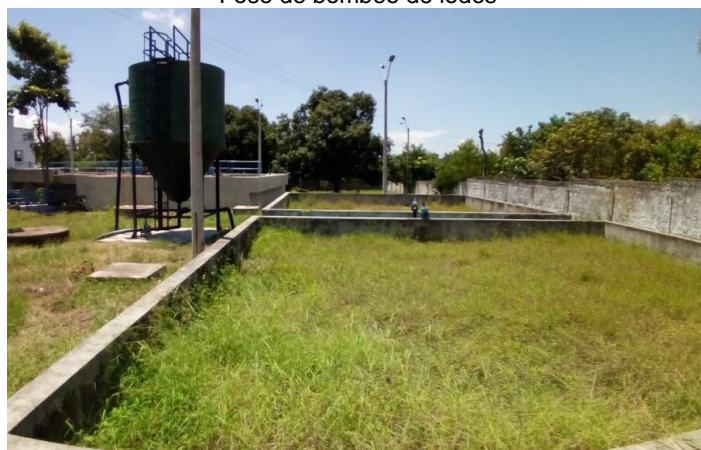
Imagen 63. Tratamiento de lodos

El agua sedimentada pasa a la zona de filtración a través de vertederos por rebose, que alimentan una cámara que está a todo lo ancho de cada sedimentador, de aquí pasa a los módulos de filtros a través de una válvula de 12", actualmente el espesador de lodos no funciona.

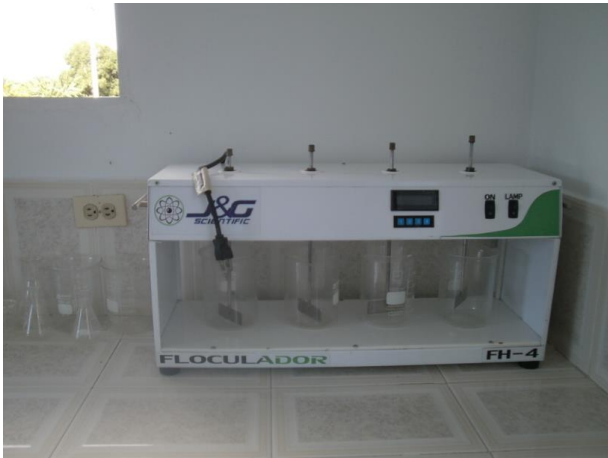
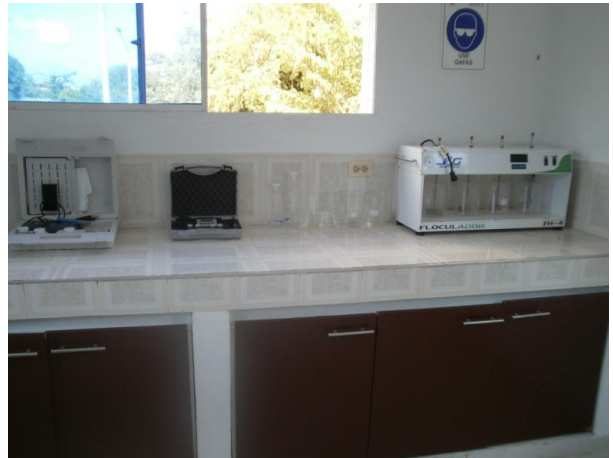
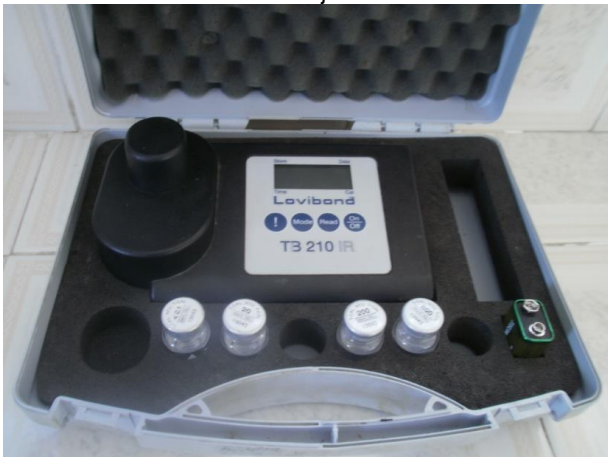
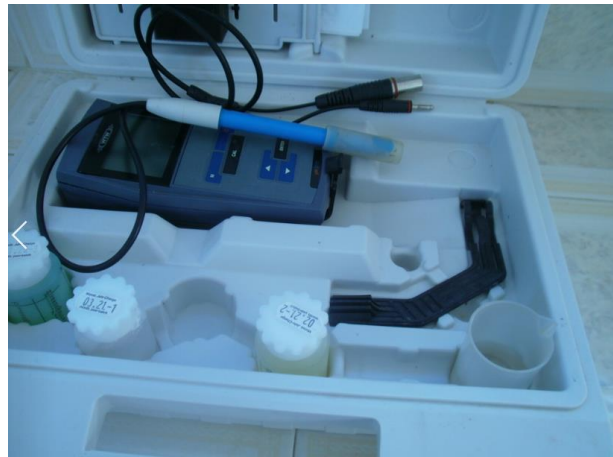
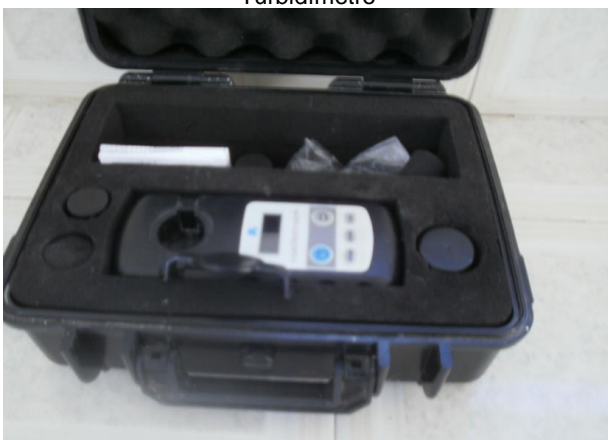
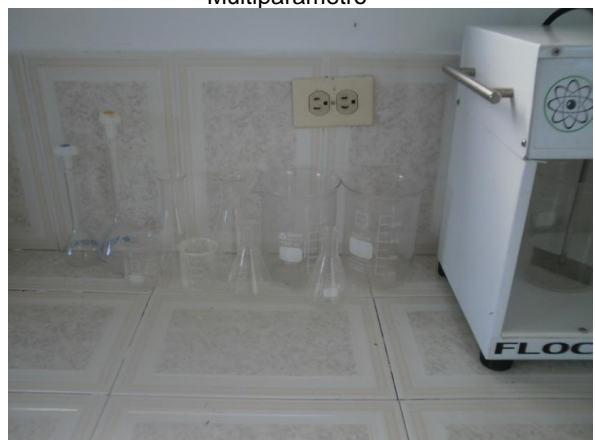
Imagen 64. Implementos laboratorio

observó que el equipo ha sido utilizado diariamente. No cuenta con certificado de calibración de los instrumentos

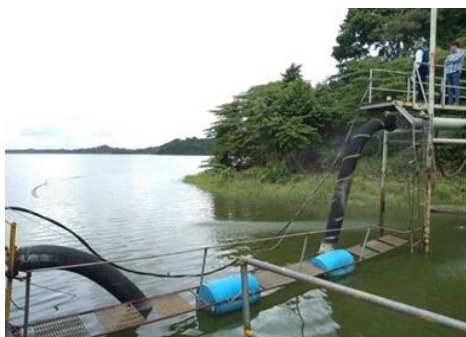
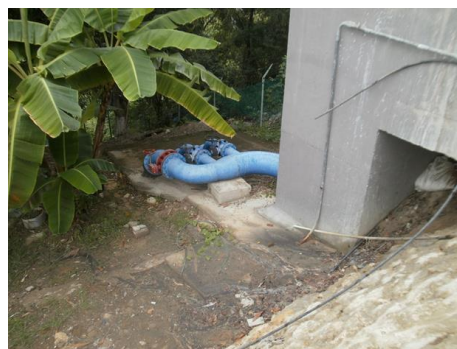
Imagen 72. Inicio aducción previa bifurcación - Luruaco

Se impulsa agua cruda desde el sitio de captación hasta la planta de tratamiento de agua potable por tres (3) tuberías en paralelo, una de 6" de diámetro en PVC, otra de 150 mm en PEAD y una de 250mm en PEAD, estas en PEAD instaladas en el año 2013 por el Fondo Adaptación, con una longitud de aproximadamente 722 metros cada una, las cuales entregan a la cámara de llegada en la PTAP.

Ahora bien, el prestador no ha realizado el reporte correspondiente al registro de aducciones en el SUI. Por ende, debe adelantar el reporte de esta información conforme lo establecido en la Resolución SSPD No. 20101300048765 del 14 de diciembre de 2010.

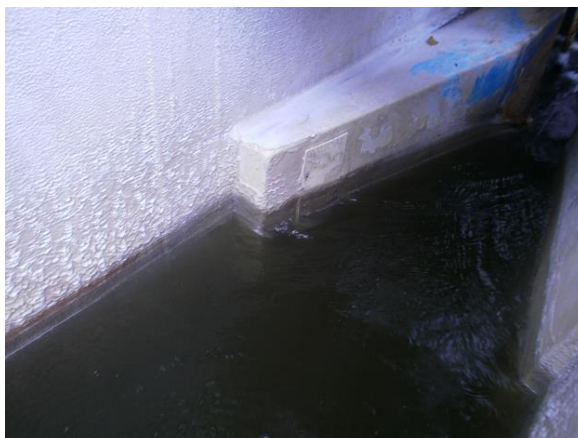
Imagen 73. Cámara de quietamiento

Conformada por una estructura en concreto reforzado con área superficial 0,85 X 0,80 metros, altura o profundidad 1,80 metros. El sistema de medición es una canaleta Parshall de 4" como ancho de garganta.

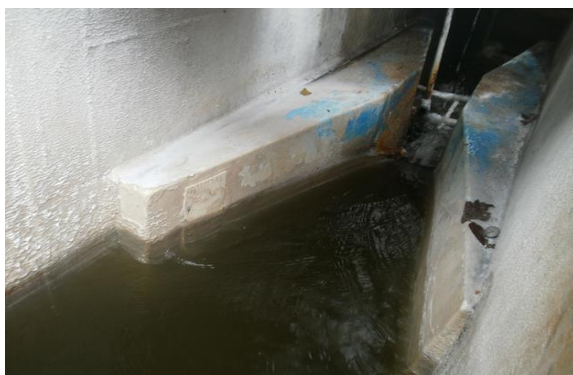
Dosificación de químicos

La aplicación del químico se realiza mediante una bomba dosificadora, el químico que se aplica es sulfato de aluminio granular tipo B disuelto de forma mecánica. Y se realiza toma de caudal de entrada.

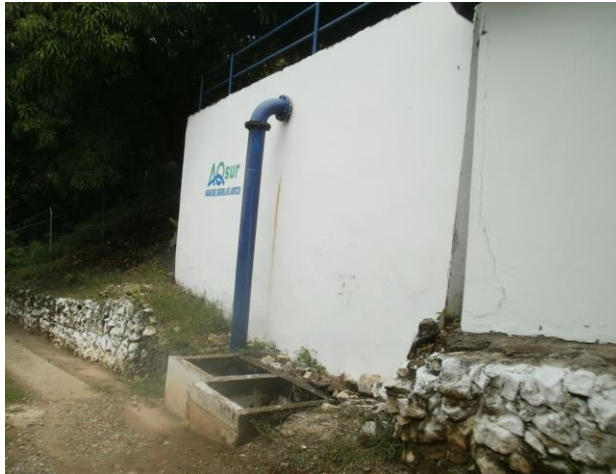
Imagen 80. Tanque de almacenamiento

Localizado en la planta de tratamiento, presta servicio la mayor parte del tiempo. Sus dimensiones son 6,0 mts X 10,30 mts X 3 mts y su capacidad es de 185 m3 es de tipo semienterrado. Este tanque está construido en concreto reforzado.

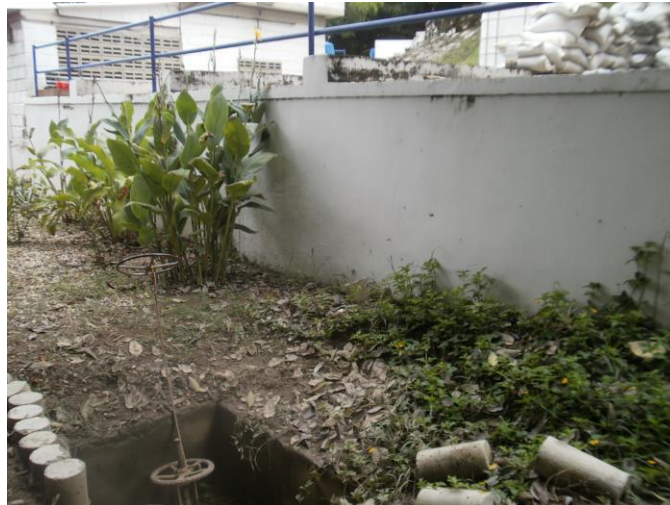
Imagen 81. Tanque de almacenamiento

En la planta de tratamiento existe un tanque de reserva, que presta servicio cuando se presenta alguna emergencia, (se operan los dos al tiempo), o cuando se le hace mantenimiento al de almacenamiento principal. Sus dimensiones son 7,07 mts X 7,10 mts X 4,0 mts y su capacidad es de 200 m³ es de tipo semienterrado. Este tanque está construido en concreto reforzado

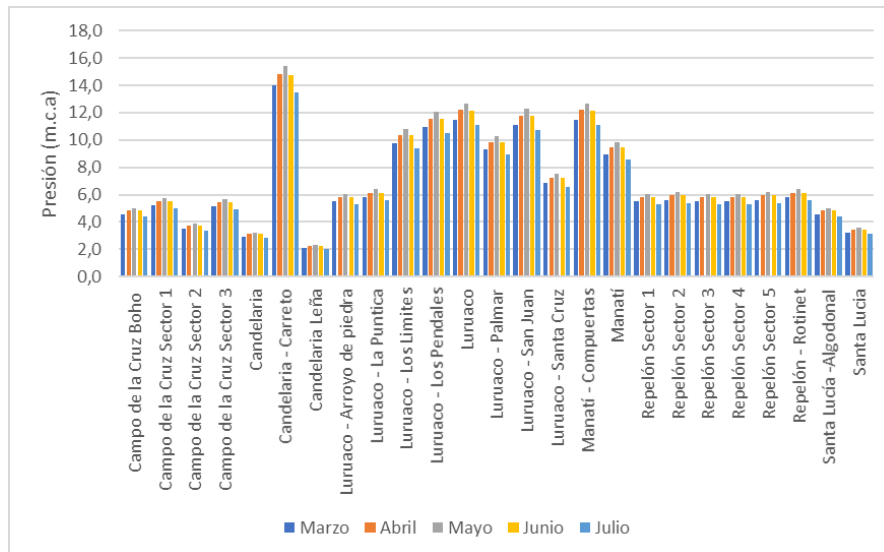
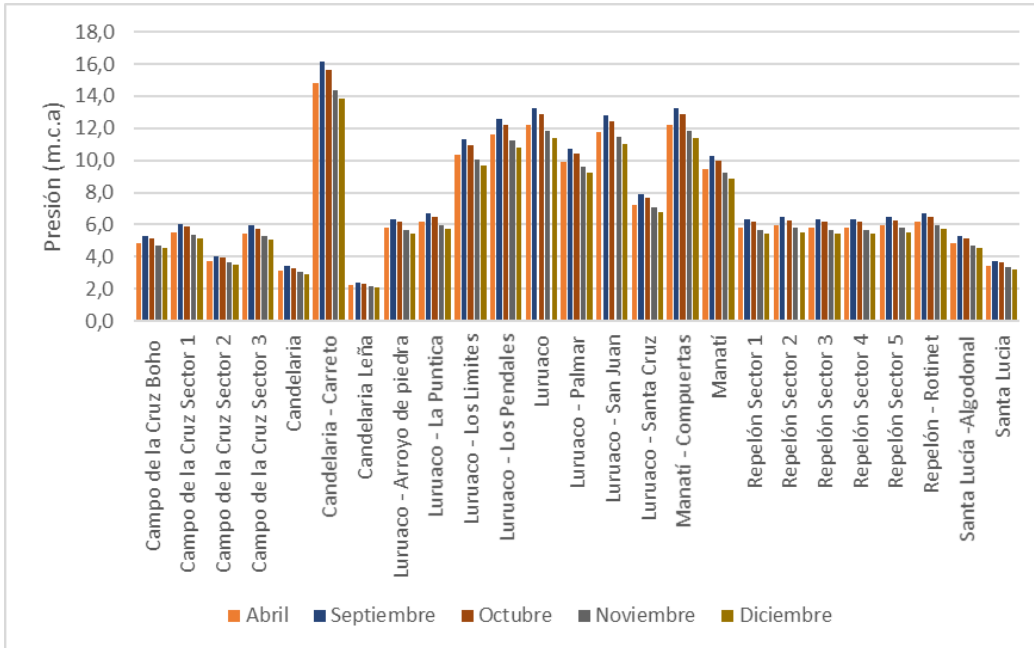
Gráfica 10. Presiones en los municipios 2018 y 2019

Una vez analizadas las presiones en los municipios en los que AGUAS DEL SUR DEL ATLÁNTICO S.A E.S.P., presta el servicio de acueducto, se evidencia una conducta reiterada en relación con presuntos incumplimientos de la presión mínima en todos los municipios resaltando que los municipios de Leña, Arroyo de Piedra, Candelaria,

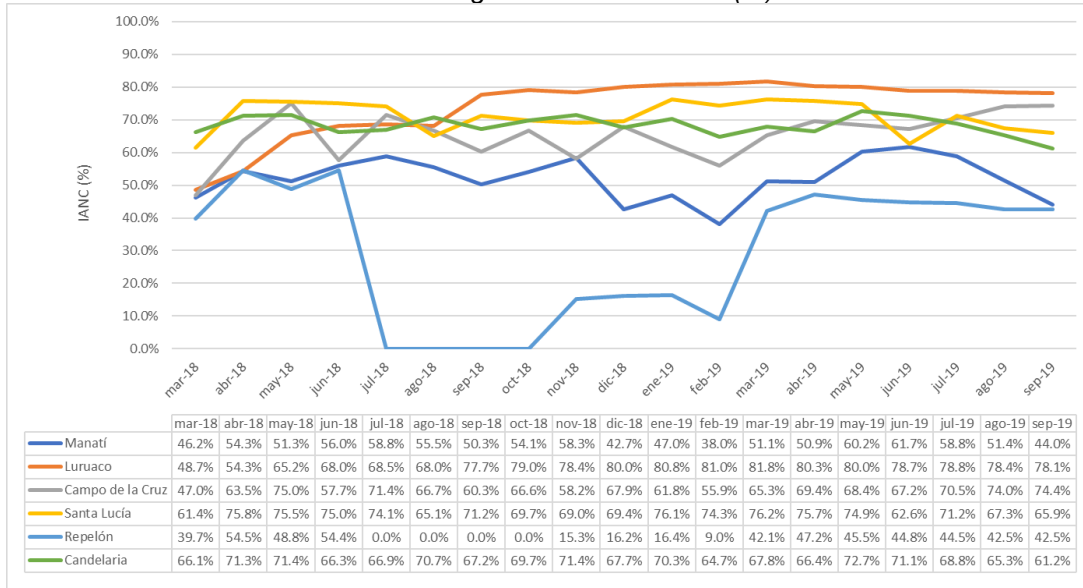
Gráfica 19. Índice de Agua No Contabilizada (%) 2018-2019

Una vez analizados los datos suministrados por el prestador, se evidencian datos irregulares en el municipio de Repelón, donde el indicador alcanza valores del 0% y variaciones atípicas de más de 40 puntos porcentuales entre un mes y otro, por lo cual, el prestador debe explicar el porqué de las mismas.

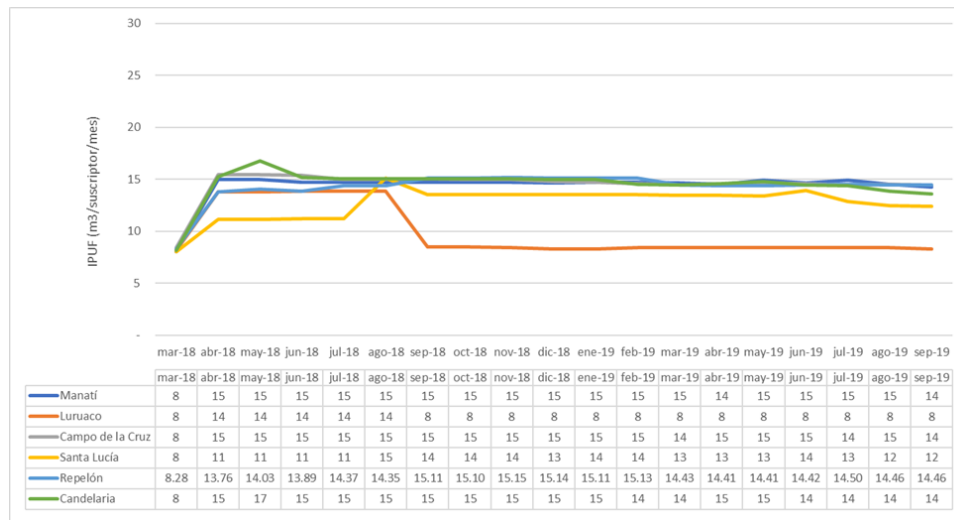
Gráfica 20. Índice de Pérdidas por Usuario Facturado (m³/suscriptor/día) – 2018 - 2019.

Ahora bien, frente al índice de pérdidas por usuario facturado se evidencia que ha permanecido constante a lo largo de la vigencia objeto de estudio, por lo cual el prestador debe dar explicaciones relacionadas con el comportamiento de este, incumpliendo con la ley 142 de 1992.

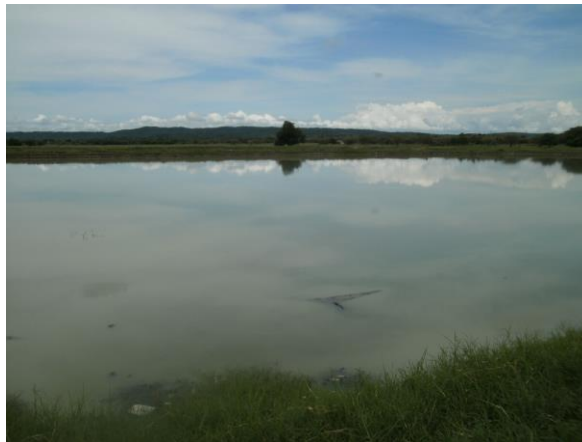
Imagen 84. Sistema lagunas de oxidación Manatí

La estructura de tratamiento es una batería de (2) lagunas ubicadas a 680 metros de la Estación de Bombeo, consta de dos (2) Lagunas Facultativas de 2,50 metros.

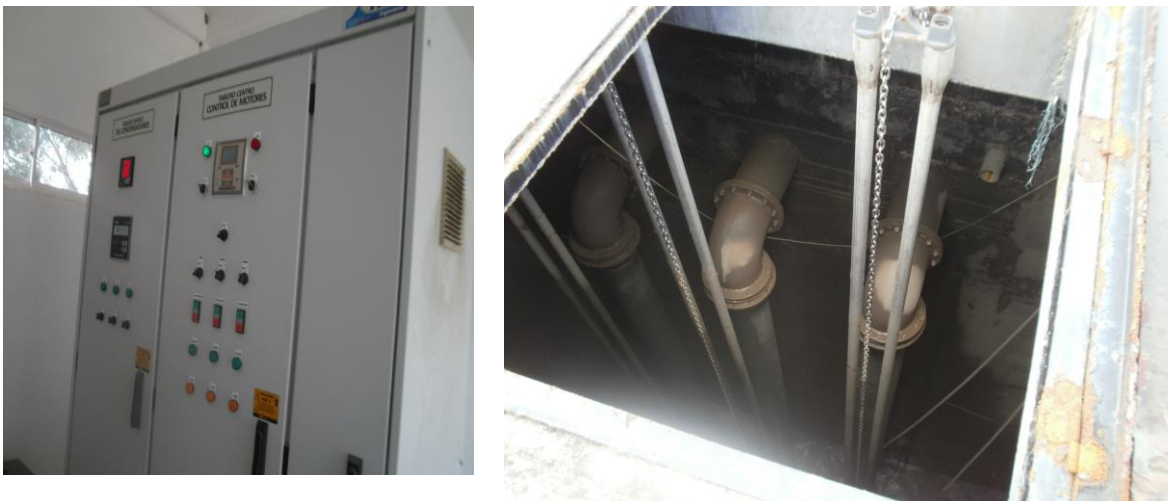
Imagen 85. Pozo húmedo con equipos de bombeo sumergible

1. El municipio cuenta con una cobertura física del 45% en la zona Urbana y el 70% en Bohórquez
2. Para en tratamiento de aguas residuales existe una laguna de oxidación ubicada sobre las coordenadas Latitud 10°23'32.24"N Longitud 74°52'44.37"O
3. Hay dos formas de recolectar el agua servida a los cuales le llaman Sistema Viejo y Sistema nuevo, no se tiene claridad de cómo es su cobertura.
4. Existe registro de consumo eléctrico promedio de 800 kWh de la única estación de 16" y 21" respectivamente, mediante los cuales se realizan las descargas al 159 pozos de inspección. Esta estación consta de un pozo húmedo y un cuarto de máquinas, tiene instalado dos conjuntos Motor-Bomba sumergible de 115 l/s y HDT 15 m, con tablero de protección planta de emergencia de 125 KVA..

Existe una tubería en concreto de 20" de diámetro con longitud de 1.256 m., la cual conduce las aguas negras que llegan al pozo húmedo de la estación de bombeo hasta la laguna de estabilización. Corregimiento de Bohórquez: Existe una tubería de PVC sanitaria en 8" de diámetro tratamiento.

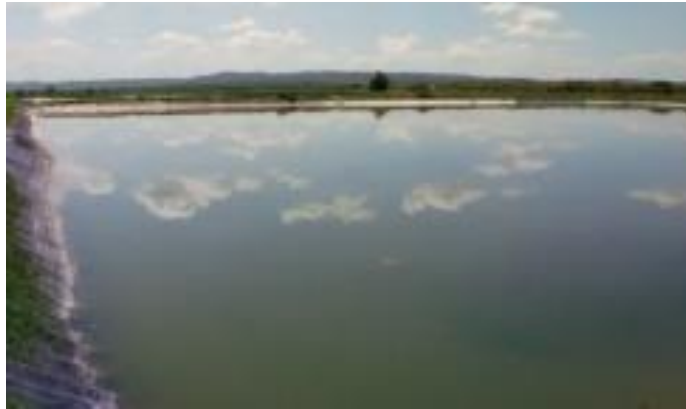
Imagen 86. Laguna de oxidación Luruaco

El agua tratada es conducida por gravedad a través de una tubería de PVC de 16" con longitud de aproximadamente 500 m hacia un box coulvert que desemboca en un arroyo que finalmente descarga al embalse El Guajaro, en tal virtud y ante la proximidad de la descarga del sistema de tratamiento al embalse el Guajaro, se ha decidido optimizar el sistema de tratamiento de las aguas residuales actual adicionando un sistema de tratamiento terciario mediante humedal artificial de flujo subsuperficial, de forma que se garantice las concentraciones que se han determinado para el embalse el Guajaro por la autoridad ambiental.

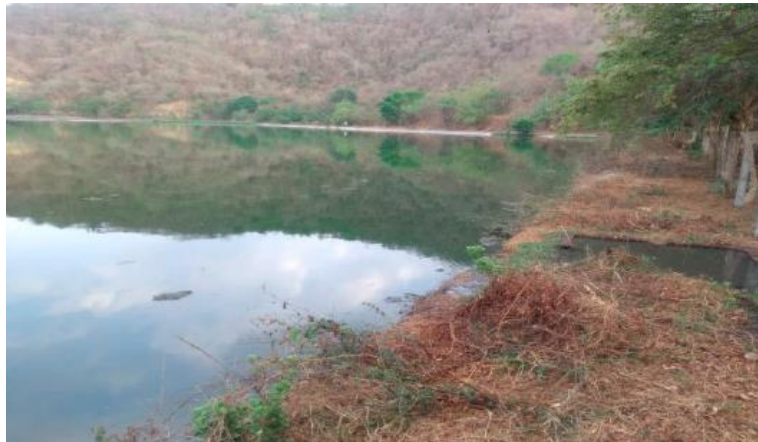
Imagen 87. Puntos de Vertimiento en el municipio de Luruaco

En relación con vertimientos de agua, se realizó visita a los principales puntos en los municipios como se evidencia a continuación:
