EVALUACIÓN INTEGRAL DE PRESTADORES
INTERASEO S.A.S. E.S.P.
ÁREA DE PRESTACIÓN DE RIOHACHA, LA
GUAJIRA

**SUPERINTENDENCIA DELEGADA PARA ACUEDUCTO,
ALCANTARILLADO Y ASEO**

DIRECCIÓN TÉCNICA DE GESTIÓN DE ASEO

Bogotá, diciembre 2019

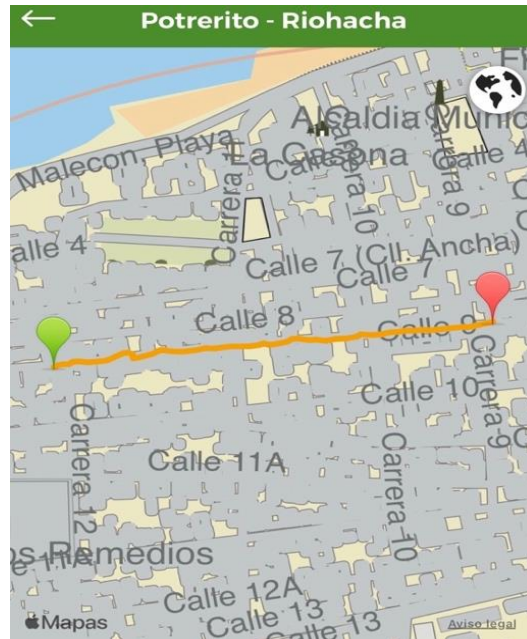
Imagen 11. Seguimiento GPS ruta 00106013 realizado en la aplicación Wikiloc

Se identifica que el trayecto seguido por el vehículo no coincide con el del plano de la microrruta entregada por el prestador, ya que, según este, se debía haber girado en la carrera 11 para posteriormente haber tomado la calle 8. Sin embargo, en campo el vehículo tomó únicamente la calle 9 entre la carrera 13 y la 9. Esto refleja un presunto incumplimiento del artículo 2.3.2.2.2.3.30. del Decreto 1077 de 2015 referente al establecimiento de las microrrutas que deberán seguir cada uno de los vehículos recolectores y del artículo 2.3.2.2.2.3.34. *ibídem* relacionado con el cumplimiento de las rutas.

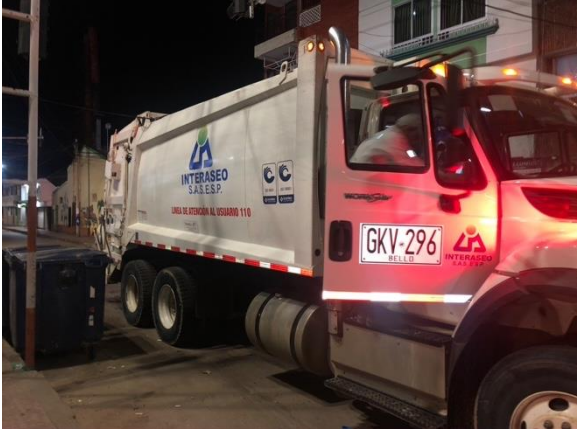
Datos de verificación		Identificación del vehículo	
Hora:	21:57	Tipo:	Compactador
Dirección:	Calle 12 # 7	Capacidad:	25 yd3
		Modelo:	2019
		Marca:	INTERNATIONAL
		Propietario:	Banco de Bogotá
OBSERVACIONES		EVIDENCIA FOTOGRÁFICA	
<p>El vehículo no se encuentra reportado en el SUI. No se tienen observaciones frente a las características del vehículo.</p>		<p>Imagen 16. Vista lateral del vehículo.</p>

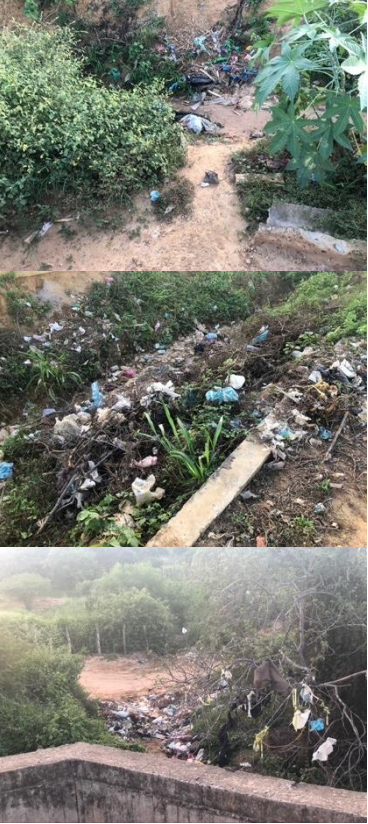
Ubicación	Fecha y hora	Observaciones	Registro fotográfico
		<p>responsabilidad social de la empresa. No se realiza aforo de los residuos recolectados en este punto, los cuales provienen en su mayoría de los locales de la plaza de mercado y de otros sectores de la ciudad por recolección informal, según lo informado por el prestador.</p>	 
	17/10/19 23:11	<p>Nuevamente se verificó el punto en compañía del prestador identificándose residuos dispersos y acumulados en la zona, por fuera de las cajas estacionarias, a pesar que se realizó una jornada de limpieza el 16 de octubre en horas de la mañana y el 17 de octubre en horas de la tarde, de lo cual el prestador remitió registro fotográfico de las actividades realizadas. De igual forma, nuevamente se identificaron menores al interior del punto quienes se escondieron al notar la presencia de la empresa.</p>	 
Invasión Villa del Sur	17/10/19 17:06	<p>En el terreno se encuentran residiendo ilegalmente personas provenientes de comunidades indígenas, venezolanos, desplazados por la violencia y en extrema condición de pobreza. El sitio se verificó en compañía de INTERASEO SAS ESP y de un líder comunitario de la Villa. Los habitantes no cuentan con servicios públicos domiciliarios, por lo cual las condiciones sanitarias son precarias y se identificó gran cantidad de residuos localizados en distintos puntos de la zona. De igual forma, se observó un punto de considerable acumulación de residuos que genera focos de vectores como mosquitos y moscas, lo cual se traduce en posibles problemas de salubridad, ante lo cual el líder comunitario informó que se han presentado de casos de dengue en los niños que habitan en la zona. El prestador manifestó interés en localizar dos puntos de acopio temporales para los residuos para lo cual solicitó el apoyo al líder comunitario para gestionar, en</p>

Ubicación	Fecha y hora	Observaciones	Registro fotográfico
		<p>compañía del prestador, campañas de socialización y de sensibilización para proponer a los habitantes trasladar los residuos a dichos puntos. De igual forma, el prestador, en compañía de distintas entidades territoriales, tiene planteado realizar una feria de servicios públicos con el propósito de comenzar con la gestión de la oferta del servicio público de aseo a los habitantes de la invasión.</p>

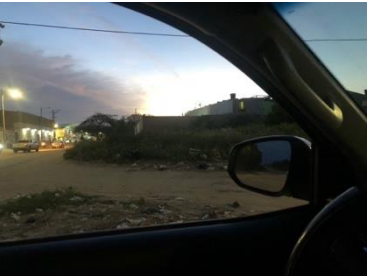
Calle 40 # 4	17/10/19 17:51	Se identificaron residuos dispuestos en la zona. El prestador informa que también se trata de una zona de disposición de residuos por fuera de la frecuencia establecida.

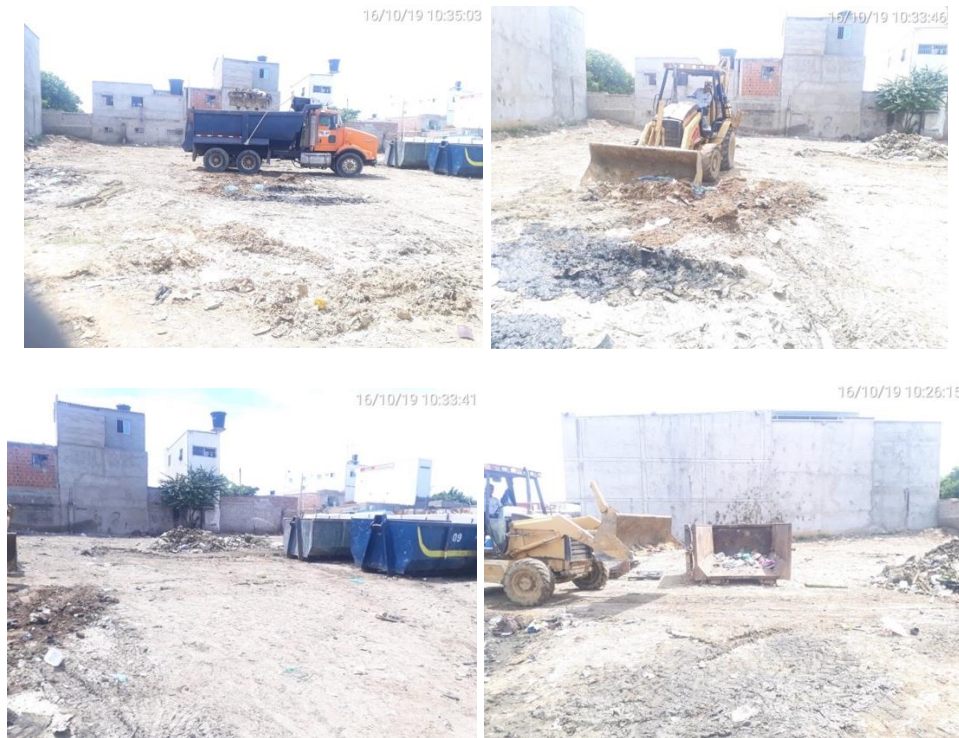
Imagen 17. Registro fotográfico de los operativos de limpieza del punto crítico de la plaza de mercado

- Adicionalmente, el prestador informó que realiza brigadas de limpieza dos veces por semana (miércoles y sábados) mediante apoyo de maquinaria y operarios de limpieza, con el objetivo de dejar el sitio en óptimas condiciones. Al respecto, a la empresa se le solicitó soportes de las actividades ejecutadas el 16 de octubre de 2019, remitiendo el siguiente reporte fotográfico:

Tal y como se observa de la intervención realizada, el sitio se dejó en adecuadas condiciones de aseo. No obstante, al día siguiente se visitó nuevamente el punto identificándose nuevamente la problemática de residuos dispuestos en toda la zona. La empresa informó que estas actividades no son cobradas al ente territorial y son ejecutadas dentro de las labores de responsabilidad social.

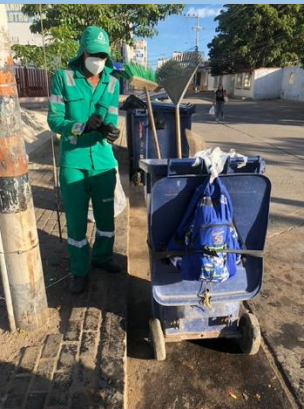
Microrruta	Hora y Fecha	Dirección	Observaciones	Evidencia fotográfica
14-6018	7:14 a.m.	Carrera 15 entre calle 14 y 15	<ul style="list-style-type: none"> - El operario portaba plano de la microrruta y elementos de seguridad industrial y salud ocupacional. - Los elementos utilizados para la actividad de barrido son: carro recolector, bolsas y cepillo. - El horario de la ruta informado por el prestador es de 6 a.m. a 2 p.m. de lunes a sábados.

De acuerdo con lo identificado en la visita, no se observaron presuntos incumplimientos en la ejecución de la actividad respecto al artículo 2.3.2.2.4.59. del Decreto 1077 de 2015.

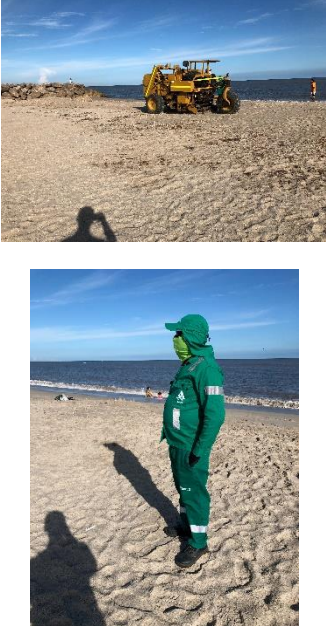
Hora y fecha	Zona / Ubicación	Área para intervenir	Observaciones	Fotografías de la actividad
6:38 a.m. y 7:40 a.m. el 16/10/19	Malecón	123,98 kilómetros lineales con barredora y 177120 metros cuadrados.	<p>La actividad se ejecuta con apoyo de una barredora mecánica de playa en compañía de operarios que realizan el despápele manual de residuos a los cuales la barredora no tiene el alcance. La limpieza manual de la playa se ejecuta con los mismos operarios de barrido en la vía y zona del Malecón.</p> <p>Los operarios contaban con uniforme de la empresa, guantes, pala, rastrillo y bolsas para la actividad.</p>

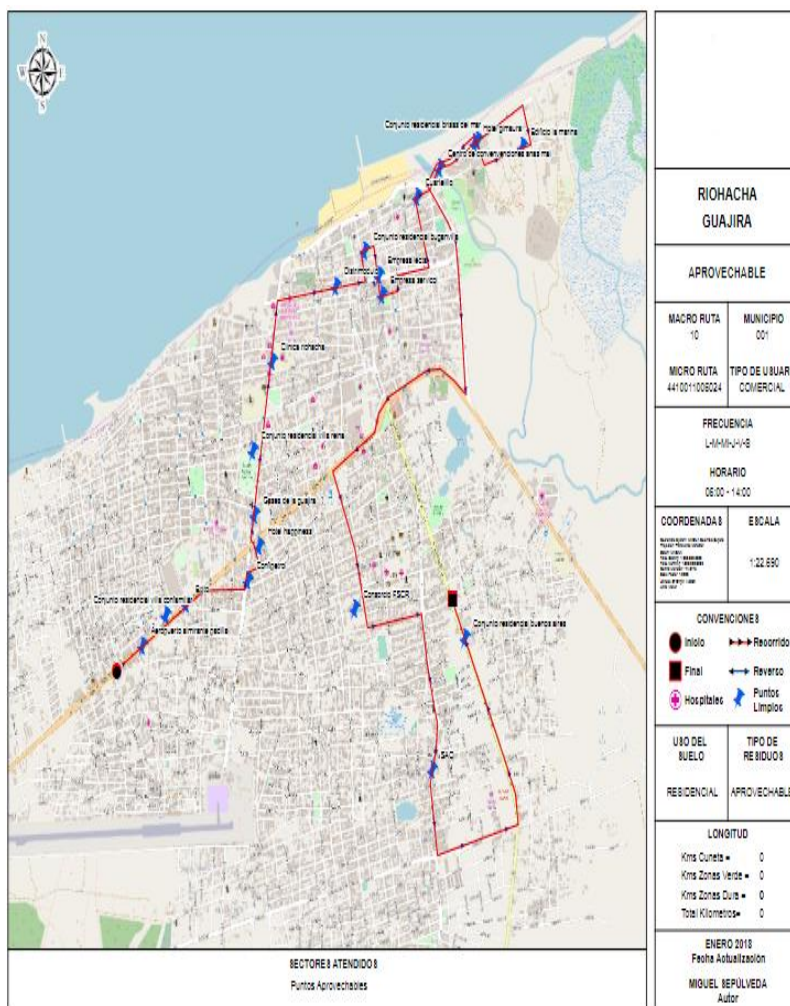
Imagen 26. Rutas de recolección de aprovechables

El prestador realiza la recolección y transporte de residuos aprovechables a algunos multiusuarios y 21 grandes generadores, sin embargo, según el plano remitido por la empresa, solo se evidencian 19 puntos, entre ellos comerciales y residenciales. Lo anterior implica un presunto incumplimiento en el artículo 2.3.2.2.2.3.30 “*Establecimiento de macrorrutas y microrrutas*” del decreto 1077 de 2015. A razón de lo mencionado, se anexa el plano entregado por el restador.

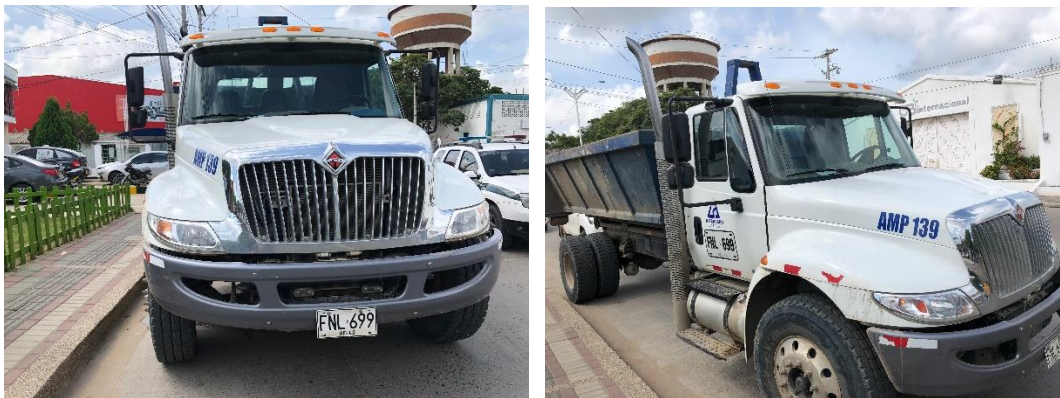
Imagen 27. Vehículo volqueta de placas FNL 699

Como se mencionó anteriormente, el prestador cuenta con un vehículo destinado a la recolección y transporte de residuos aprovechables al cual se le realizó la verificación del cumplimiento de las características definidas en el artículo 2.3.2.2.2.8.79 del Decreto 1077 de 2015, sobre el particular se señalan los siguientes aspectos identificados:

¿Las unidades de almacenamiento de los vehículos destinados al transporte de fracciones de residuos sólidos orgánicos biodegradables cuentan con depósitos estancos y permiten su cierre o cubierta, de manera que impidan la fuga y descarga en la vía pública de los líquidos resultantes, el arrastre y la dispersión de residuos de material particulado y de olores? Cuentan con mecanismos que permita una rápida acción de descarga para los lixiviados en los sitios dispuestos para tal fin, cuando se trate del transporte de residuos orgánicos.	N/A	No manejan residuos orgánicos.
Los equipos posibilitan el cargue y el descargue de los residuos sólidos almacenados de forma tal que se evite la dispersión de estos y la emisión de partículas.	Presuntamente no cumple	El vehículo cuenta con una puerta trasera para descargue de residuos. Sin embargo el operario no la utiliza ya que lanza los residuos hacia el interior de la volqueta.

Los vehículos están cubiertos durante el transporte, de manera que se reduzca el contacto con la lluvia y el viento y se evite el esparcimiento y el impacto negativo visual y estético.	Presuntamente no cumple	El vehículo no se encuentra cubierto.
¿Están dotados de balizas o luces de tipo estroboscópico, ubicadas una sobre la cabina, así como de luces en la parte trasera del vehículo? Además de elementos complementarios tales como cepillos, escobas y palas para efectuar la limpieza de la vía pública en los casos de dispersión de residuos durante la operación de recolección, de forma que una vez realizada la recolección, no queden residuos diseminados en la vía pública.	Presuntamente cumple	Posee balizas o luces de estroboscópicas, ubicadas sobre la cabina y en la parte posterior y Se encuentra dotado de los siguientes elementos complementarios: cepillos.
Cuentan con estribos con superficies antideslizantes, y manijas adecuadas para sujetarse de tal forma que el personal pueda transportarse momentáneamente en forma segura?.	N/A	El operario de apoyo se sienta junto al conductor dado que son solo dos personas haciendo la ruta de recolección de aprovechables.

En este sentido, el vehículo de recolección y transporte de residuos aprovechables del prestador presuntamente no cumple con los numerales 2, 6 y 7 del artículo 2.3.2.2.8.79 del Decreto 1077 de 2015.

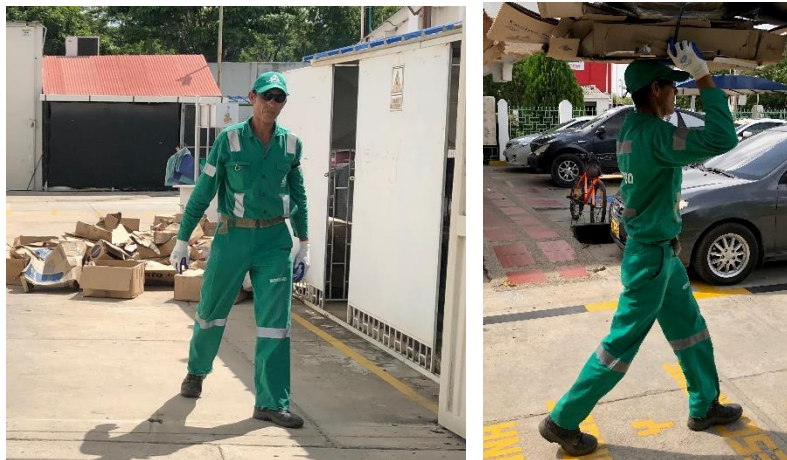
Imagen 29. Operario identificado en ruta de recolección de aprovechables

Por otra parte, se identificó que el operario de recolección portaba elementos de seguridad industrial y protección personal como gorra, guantes, uniforme reflectivo, gafas de seguridad y botas de seguridad.

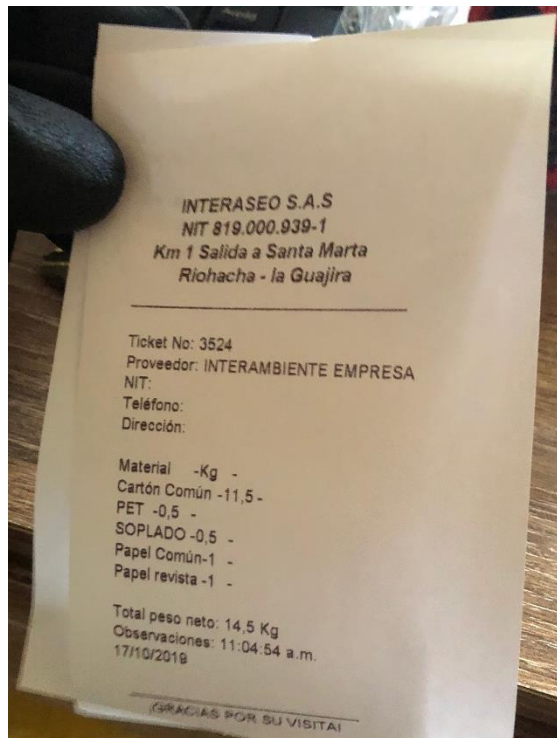
Imagen 30. Ticket de pesaje

El proceso de pesaje se realiza en una báscula industrial LEXUS de 2000 Kg de capacidad la cual cuenta con certificación de calibración acreditado por la Organismo Nacional de Acreditación de Colombia - ONAC con fecha del 15 de junio de 2018. El peso es registrado en un aplicativo MetroAndres por usuario y material para la generación de un ticket que es guardado como registro.

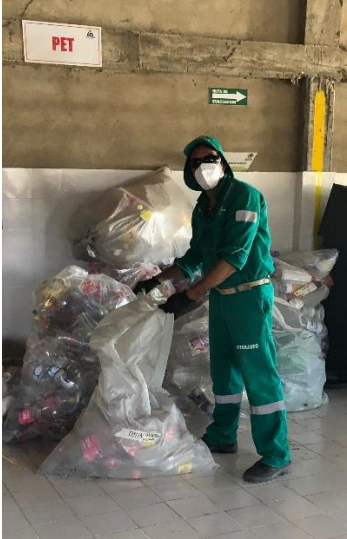
<p data-bbox="963 1134 1412 1186">Fuente: SSPD visita Riohacha, octubre 15 al 18 de 2019</p>
<p data-bbox="204 1224 529 1497">2.1.1.4 Medidas de seguridad industrial: Por medio de registro fotográfico, realizar un análisis del cumplimiento del numeral 4 de Artículo 2.3.2.2.9.86., del Decreto 1077 de 2015. Contar con medidas de seguridad industrial.</p>	<p data-bbox="545 1224 716 1276">Presuntamente cumple</p>	<p data-bbox="740 1224 935 1339">Los operarios contaban con guantes, uniforme, tapabocas y botas.</p>

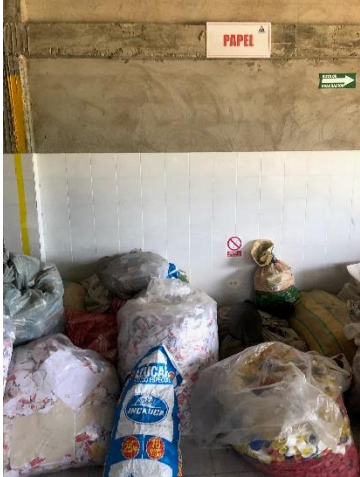
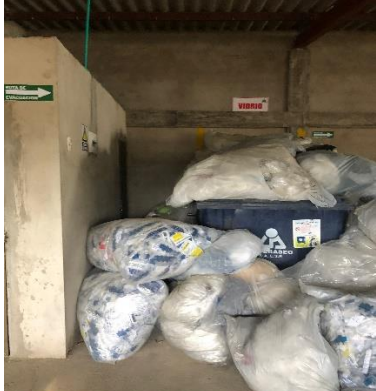
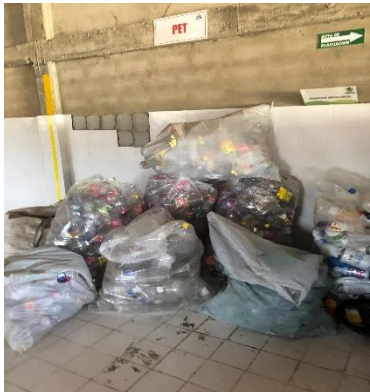
ITEM	Cumplimiento	Observaciones	Registro fotográfico
<p>2.1.1.5 Áreas Operativas: Por medio de registro fotográfico, realizar un análisis del cumplimiento del numeral 5 de Artículo 2.3.2.2.2.9.86., del Decreto 1077 de 2015. Contar con áreas para administración, recepción, pesaje, selección y clasificación, almacenamiento temporal de materiales aprovechables y almacenamiento de materiales de rechazo.</p>	<p>Presuntamente cumple</p>	<p>Cuenta con áreas señalizadas.</p>

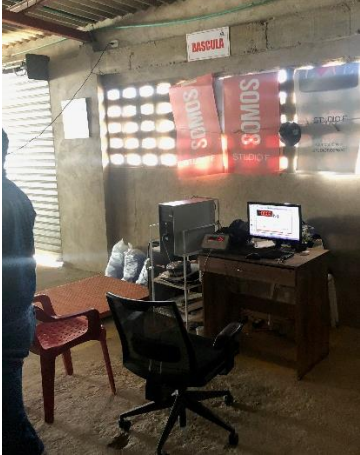
ITEM	Cumplimiento	Observaciones	Registro fotográfico
<p>2.1.1.6 Básculas: Certificado de calibración de básculas en cumplimiento del numeral 6 del artículo 2.3.2.2.2.9.86., del Decreto 1077 de 2015</p>	<p>Presuntamente cumple</p>	<p>Cuenta con básculas con el debido certificado de calibración.</p>

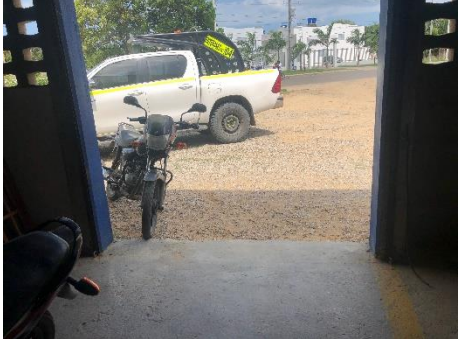
<p>Fuente: Visita SSPD INTERASEO RIOHACHA, 15 al 18 de octubre de 2019</p>
<p>2.1.1.7 Sistema de control de emisión de olores: Verificar si se cuenta con un sistema de emisión de olores en cumplimiento de lo establecido mediante numeral 7 del artículo 2.3.2.2.2.9.86., del Decreto 1077 de 2015</p>	<p>Presuntamente cumple</p>	<p>La puerta de la ECA es suficientemente amplia para que presente ventilación.</p>

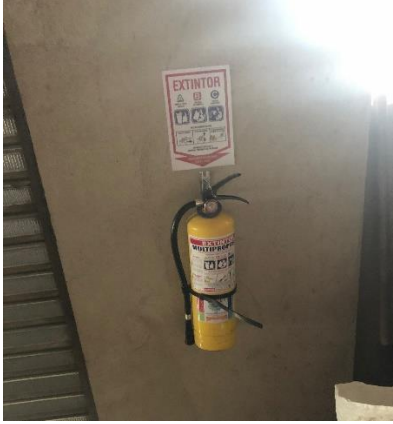
<p>Fuente: Interaseo S.A.E.S.P. (visita octubre 2019)</p>
<p>2.1.1.8 Sistema de prevención y control de incendios: Verificar si cuenta con un sistema de prevención y control de incendios en cumplimiento de lo establecido mediante numeral 8 del artículo 2.3.2.2.2.9.86., del Decreto 1077 de 2015.</p>	<p>Presuntamente cumple</p>	<p>Cuenta con extintores</p>

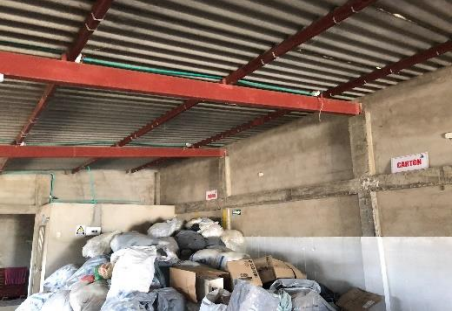
ITEM	Cumplimiento	Observaciones	Registro fotográfico
<p>2.1.1.9 Sistema de drenaje para las aguas lluvia y escorrentía superficial: Verificar si cuenta con un sistema de drenaje para aguas lluvia en cumplimiento de lo establecido mediante numeral 9 del artículo 2.3.2.2.2.9.86., del Decreto 1077 de 2015</p>	N/A	La ECA se encuentra cubierta en su totalidad

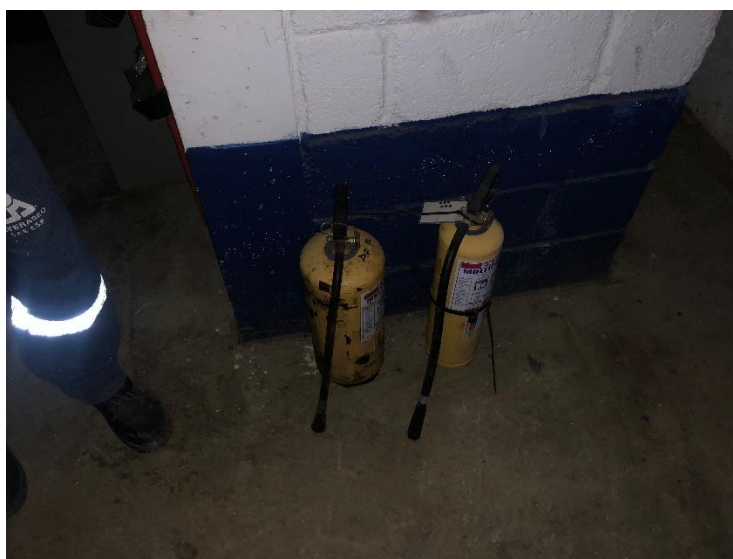
Imagen 36. Extintores ubicados al interior del sitio

De acuerdo con lo informado por la empresa en la visita, como sistema de control de incendios se hace uso del material extraído del terreno utilizado para la cobertura, lixiviados para el sofocamiento de las llamas y extintores ubicados en las maquinarias de trabajo y en el sitio. No se identificaron extintores con fecha de vencimiento de la recarga expirada durante la visita.

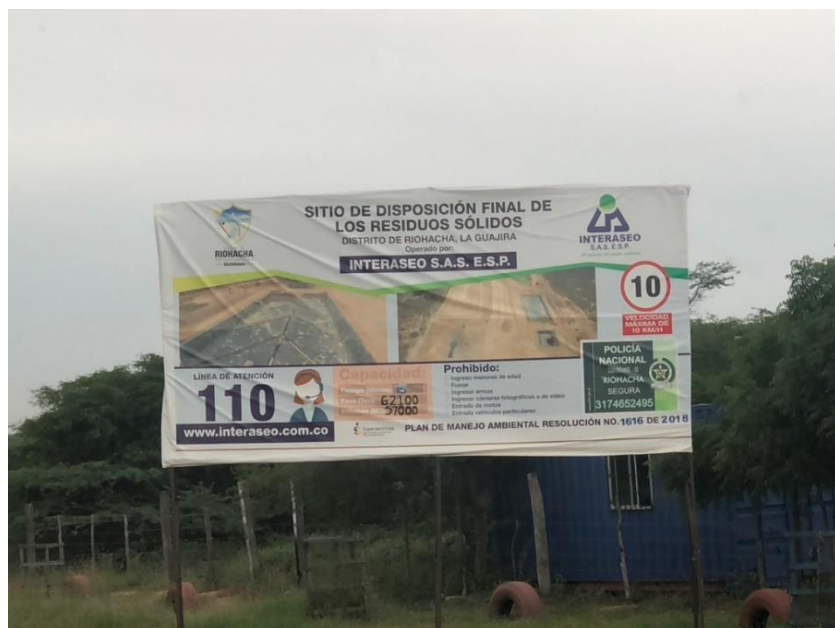
Imagen 37. Valla informativa publicada en el sitio de disposición final

De la valla se observa la capacidad de la celda actual de 15 meses o 62.100 toneladas o 57.000 m³. Esto no coincide con lo calculado previamente ni con lo establecidos en la Autorización Ambiental frente a la capacidad del sitio (53.600 toneladas) por lo que nuevamente se identifican inconsistencias en la vida útil de la celda de contingencia. Paralelamente, se observa que no se realiza publicación en el sitio de la capacidad remanente del mismo, situación que contraviene lo definido en el Parágrafo 4 del artículo 28 de la Resolución CRA 720.

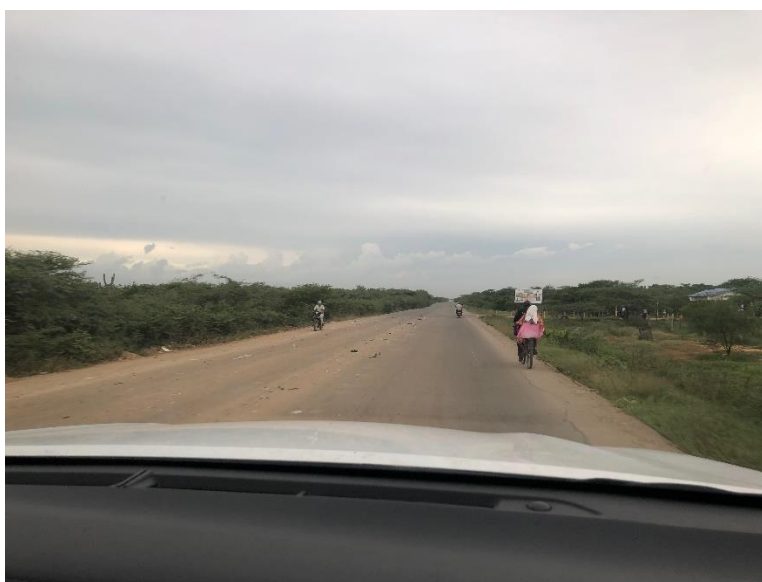
Imagen 38. *Vía de acceso a la Celda Riohacha*

La vía externa que conecta a Riohacha con la Celda de disposición, es la vía pública nacional que lleva hacia el municipio de Valledupar. Esta se evidenció pavimentada. Sin embargo, en cercanías al sitio de disposición se identificaron residuos dispersos en la vía de acceso. A ambos lados de la vía se observaron cunetas naturales.

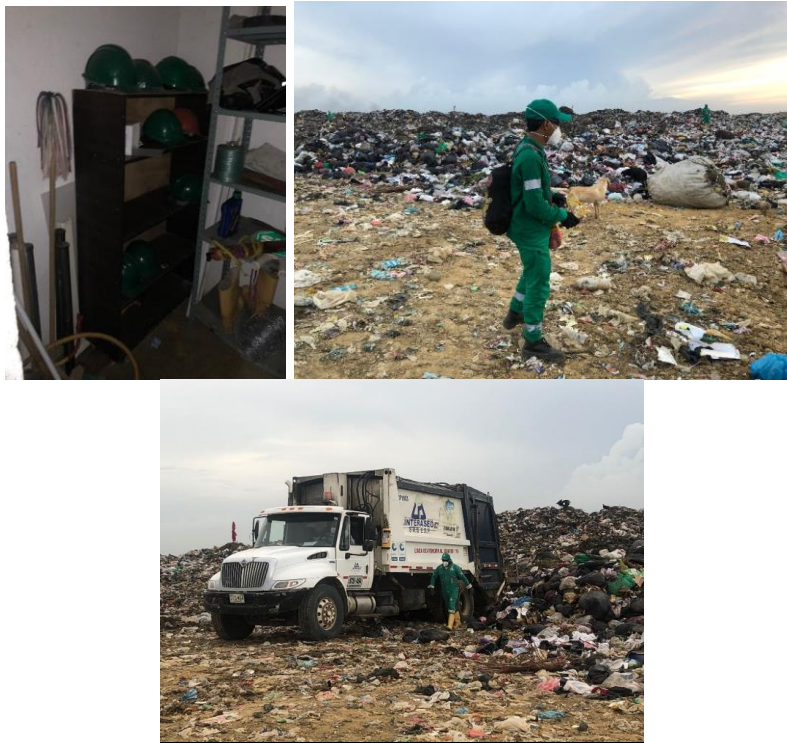
Imagen 45. Operarios de la Celda y elementos de protección personal utilizados.

Se identificó en visita que los operarios cuentan con elementos de protección personal como botas, gorra, overol, tapabocas y gafas. No se identificó el uso del casco a pesar de que se observó dentro de la garita que se cuenta con ellos.

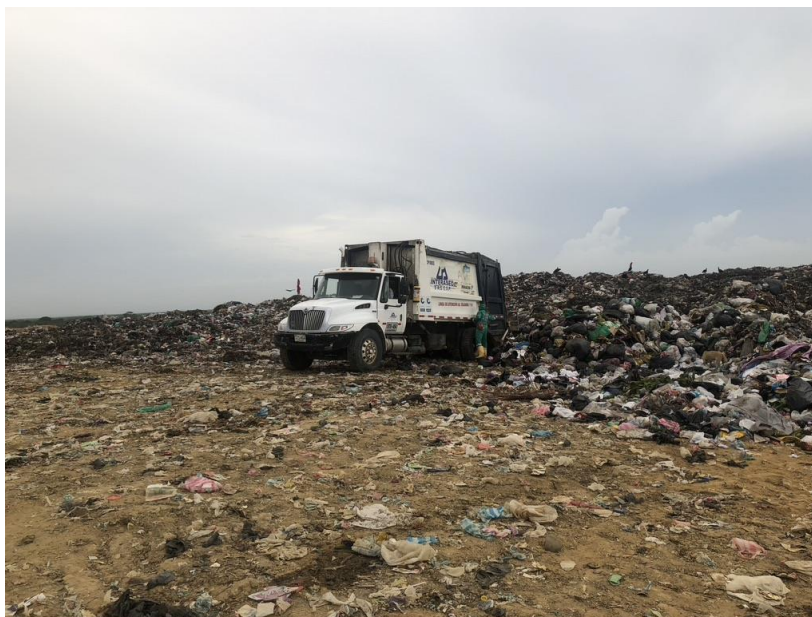
Imagen 49. Frente de Trabajo Celda Riohacha

La celda actualmente en operación es la Corona 3, la cual tiene un área de 3000 m2 de acuerdo con lo informado por INTERASEO S.A.S. E.S.P. Se identificó en la visita que hay un operario quien apoya la evacuación de los residuos de los vehículos:

Al momento de la visita no se evidenció maquinaria en el frente de trabajo; de acuerdo con la empresa, la compactación de residuos se hace en horas de la mañana. Adicionalmente, se tienen las siguientes observaciones de lo identificado en la visita:

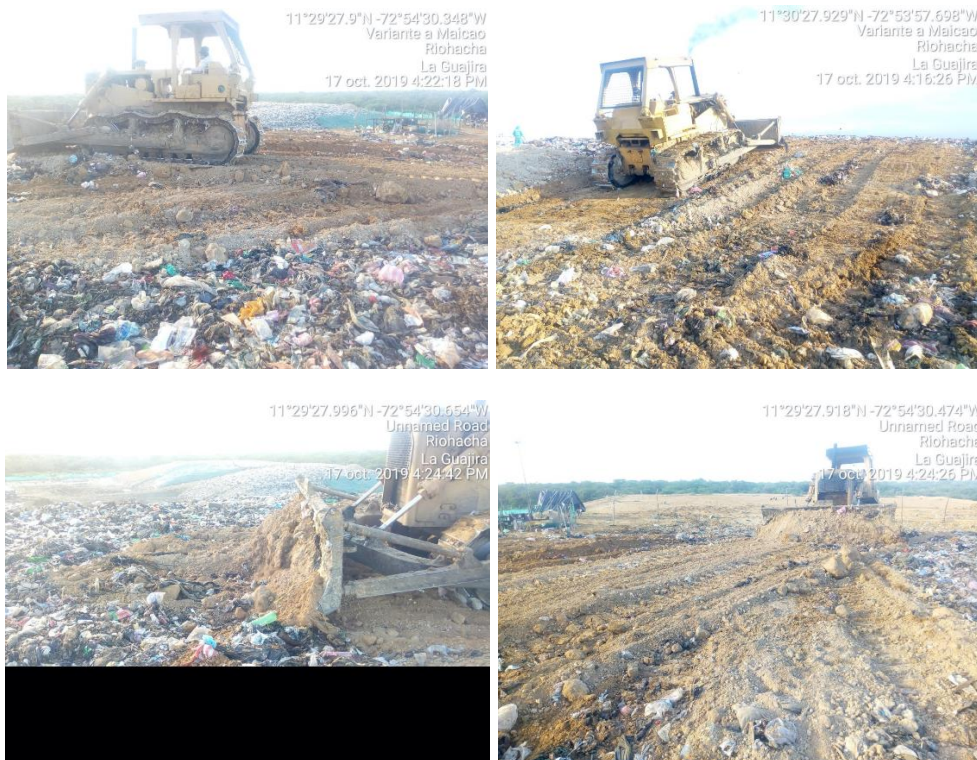
Imagen 52. Actividades de cobertura en el frente de trabajo

Sin embargo, de estas fotografías no es posible identificar el estado final de la celda con la cobertura realizada. Tampoco se identifica el material sintético negro verde mencionado por el prestador. Ahora bien, teniendo en cuenta que se identificaron áreas diferentes al frente de trabajo sin cobertura (ver fotografías a continuación), se determina que existe un presunto incumplimiento del numeral 5. del artículo 2.3.2.3.3.1.9. del Decreto 1077 de 2015. De igual manera, se recomienda al prestador tener en cuenta lo mencionado en el Capítulo F6.7.5.4. del Título F del RAS, en cuanto a que se debe aplicar la cobertura como mínimo una vez al día de operación, de tal forma que no queden residuos expuestos al finalizar el día, lo cual sucede en el caso de la Celda dado que la operación de cobertura se realiza en horas de la mañana. A continuación, se muestra el registro fotográfico tomado en campo de las zonas identificadas sin cobertura, situación que también incide en la generación de olores y atracción de vectores:

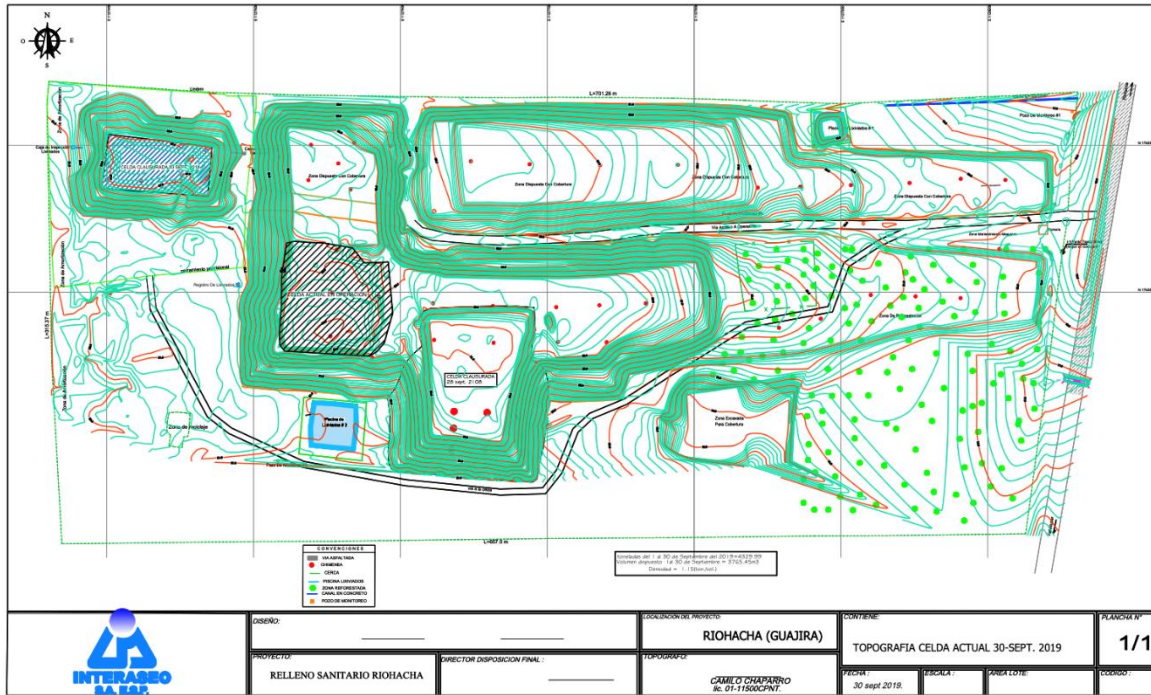
Imagen 54. Levantamiento topográfico y análisis del índice de compactación para el mes de septiembre de 2019

En el plano anterior se pueden observar las curvas de nivel y el área de la celda activa, lo cual permite el cálculo del volumen dispuesto en el periodo de septiembre. Teniendo las toneladas dispuestas en el mes (4329,99 de acuerdo con el plano) se calcula un índice de compactación de $1,15 \text{ ton/m}^3$, valor que coincide con el indicado en el plano. De esta forma, la empresa presuntamente da cumplimiento al artículo 2.3.2.3.3.2.10. del Decreto 1077 de 2015 en referencia al control y monitoreo del sistema de compactación.

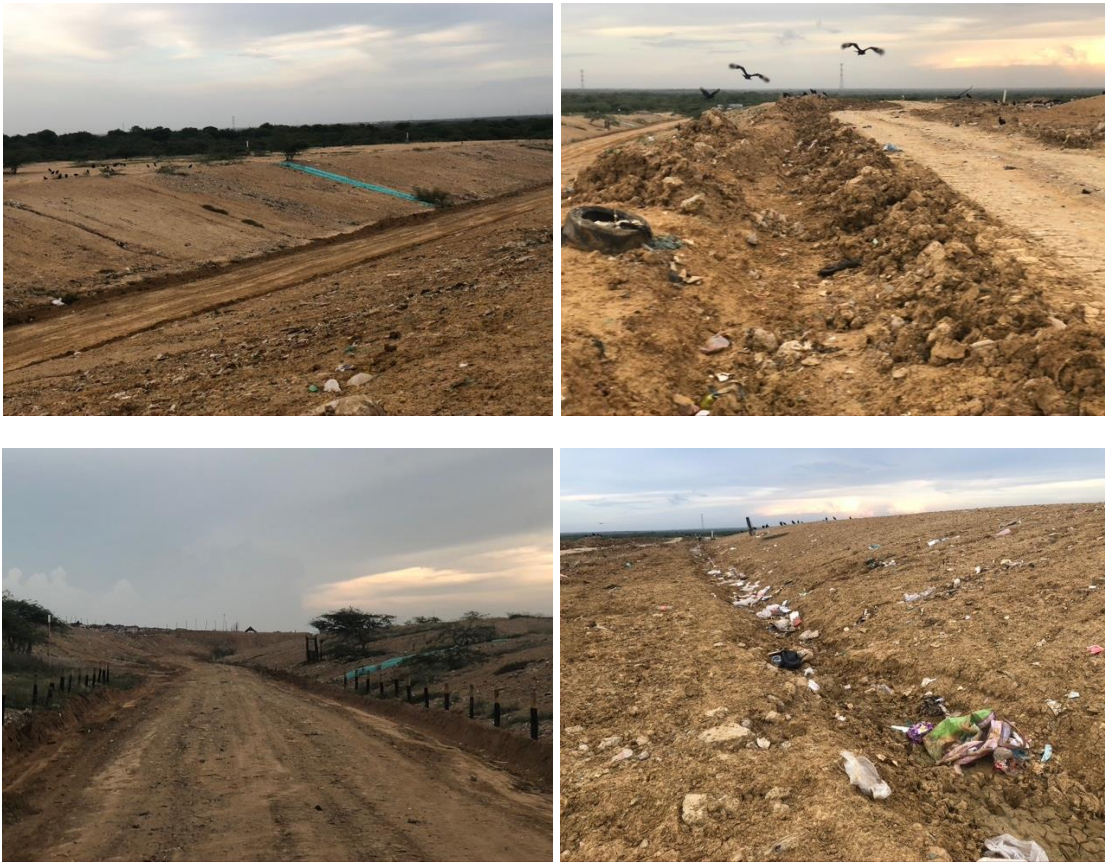
Tabla 41. *Canales temporales y cunetas identificadas en visita*

En campo se observó la ubicación de dos cuentas a lado y lado de la vía interna de ingreso, el uso de canales perimetrales y temporales sobre las celdas de disposición y un box culvert, conectados entre sí para la recolección, transporte y disposición de las aguas de escorrentía generadas hacia un cauce de escorrentía natural. Como se mencionó previamente, algunos canales se identificaron obstruidos y en mal estado, ante lo cual el prestador informó que se debía a la incidencia de las lluvias. A continuación, se muestran algunas fotografías tomadas en la visita de estos elementos:

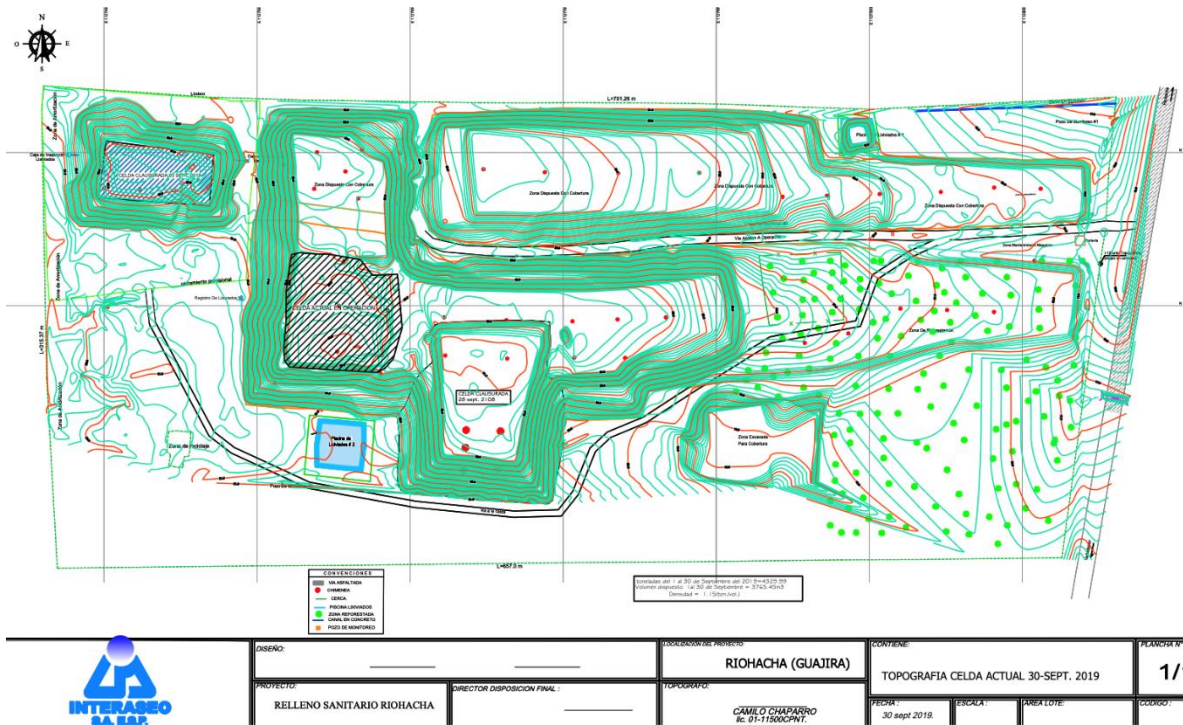
Tabla 42. Plano de Diseño del Sitio de Disposición Final

Ahora bien, en los diseños del sitio de disposición entregados por el prestador, también se observa un canal en concreto, al cual llega la escorrentía proveniente de los demás sistemas (ver plano segmento azul):

h. Control del agua de infiltración y de escorrentía.	<p>Se definen las obras hidráulicas para la captación y evacuación de escorrentía mediante canales perimetrales definitivos, temporales y de operación. Los primeros recubiertos en concreto (no se identificaron en visita), los segundos en tierra y los terceros en geo membrana (identificados en visita). Frente a la infiltración se menciona el control de esta mediante la cobertura realizada. No obstante, en visita se identificó varias zonas sin cobertura, lo cual facilita la infiltración del agua lluvia a la masa de residuos.</p> <p>Se identifica un presunto cumplimiento del artículo 2.3.2.3.3.1.7. del Decreto 1077 de 2015 en este punto. Sin embargo, existe un presunto incumplimiento del reglamento operativo dado que no se identificó canales perimetrales definitivos en concreto.</p>

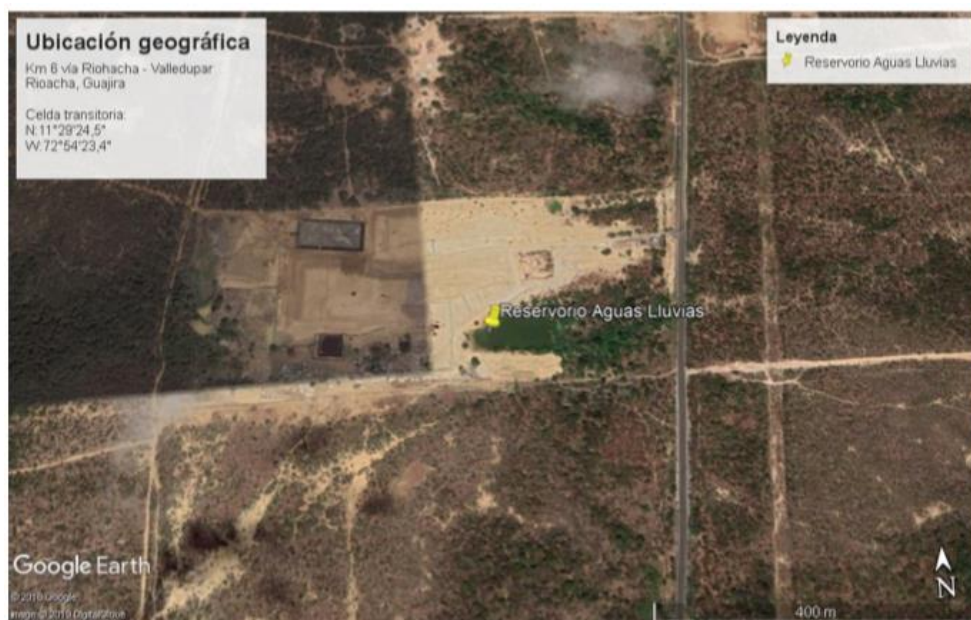
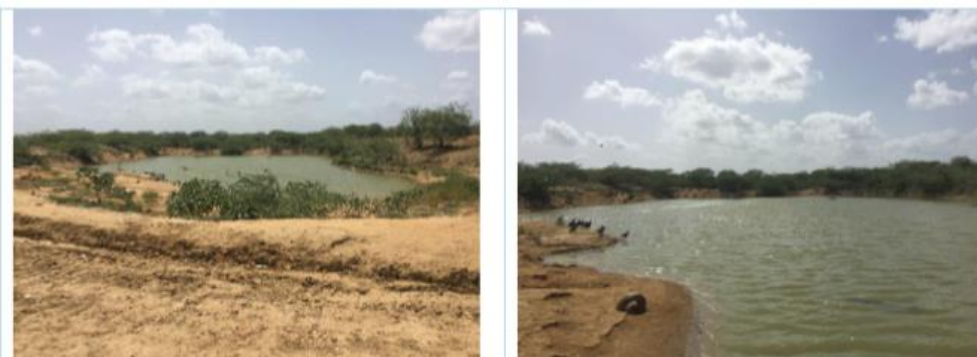
Imagen 56. Reservorio de aguas lluvias monitoreado

De igual forma, de acuerdo con la información entregada por el prestador, se identifica un informe de monitoreo de agua superficial, realizado por la empresa Corporación Proyecto Antioquia en el sitio de disposición final Celda Riohacha, con base al monitoreo del 17 de enero de 2019. Según el informe, se realizó la toma de muestra del punto de monitoreo ubicado en el reservorio de aguas lluvias del sitio, midiéndose en campo parámetros de pH, temperatura, conductividad, oxígeno disuelto, material flotante, sólidos sedimentables y caudal, y posteriormente se realizó el análisis de parámetros como metales, DBO, DQO, entre otros. A continuación, se muestra la ubicación del reservorio analizado:

Ahora bien, el informe muestra el análisis del monitoreo de los parámetros en contraste con los límites permisibles establecidos en los artículos 2.2.3.3.9.3. y 2.2.3.3.9.5. del Decreto MADS 1076 de 2015, encontrándose que se incumplen los valores máximos para los siguientes parámetros: Arsénico, Coliformes fecales, Nitrógeno Amoniacal – Amoniaco y Cadmio. De esta forma, se recomienda remitir la Evaluación Integral a CORPOGUAJIRA para lo de su competencia.

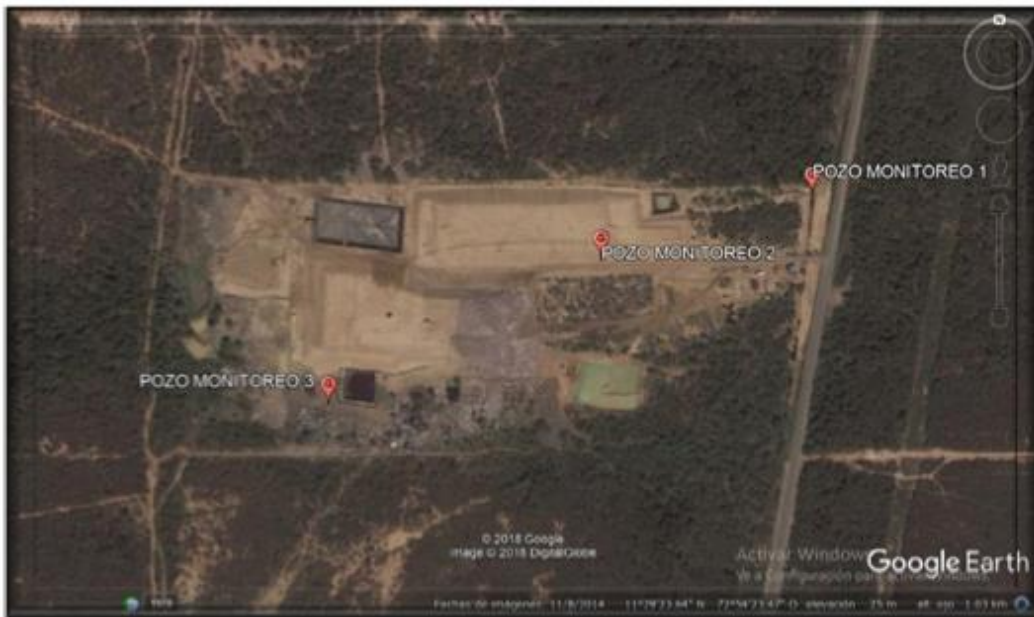
Imagen 57. Pozos de monitoreo de agua subterránea

No obstante, el informe indica que no se pudo realizar la toma de muestras toda vez que los pozos 1 y 3 se encontraban secos y el pozo 2 presentaba algún tipo de obstrucción o taponamiento, por lo que no se pudo evidenciar el nivel freático. Lo anterior, implica un presunto incumplimiento del artículo 2.3.2.3.3.2.10. del Decreto 1077 de 2015

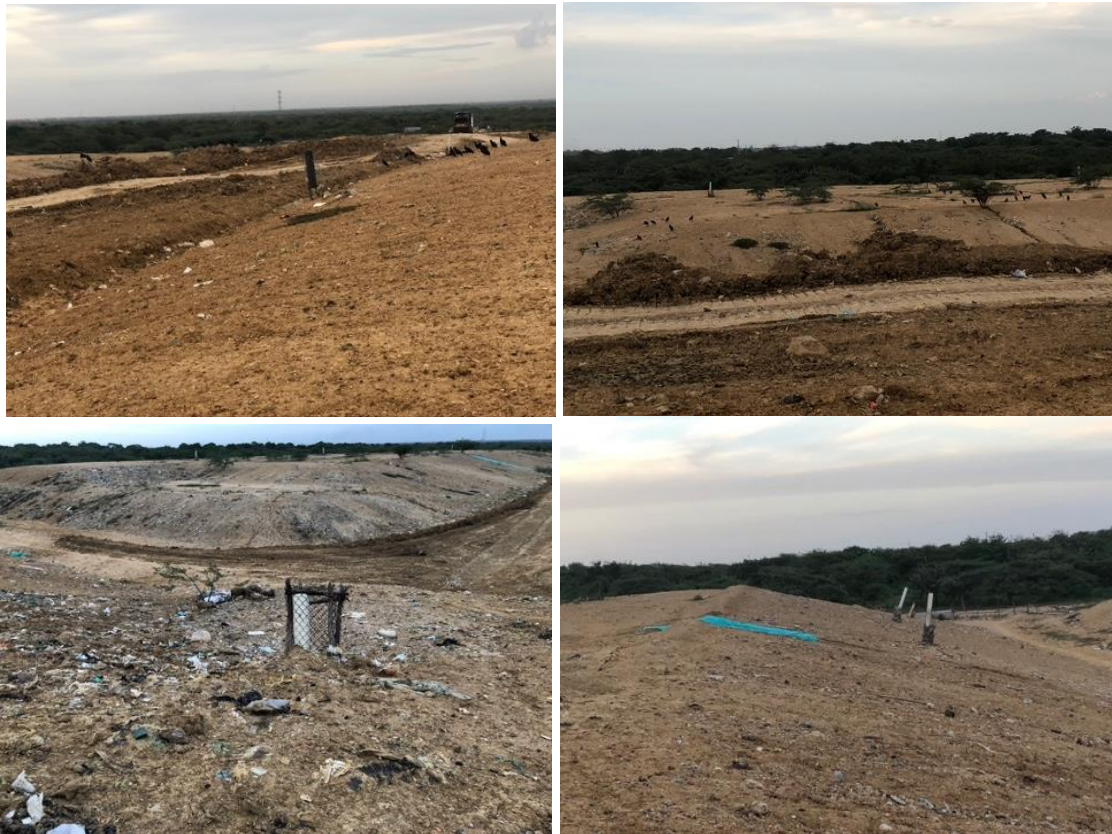
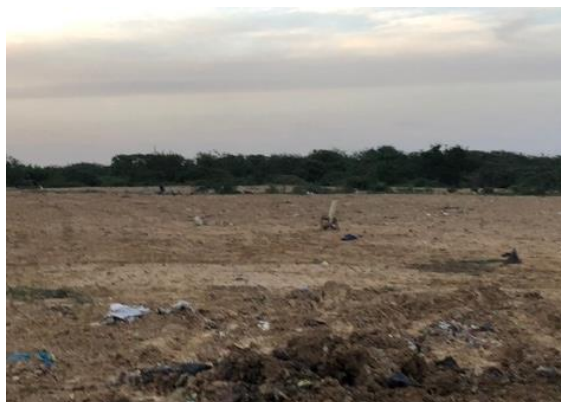
Imagen 58. Fotografías de las chimeneas instaladas en las celdas del sitio de disposición final

De las fotografías, se evidencian varias chimeneas con pérdida de verticalidad, por lo que se recomienda al prestador tener en cuenta lo descrito en el numeral 4 del Capítulo F6.7.4.4. del Título F del RAS en cuanto a que estas deberán ser verticales para permitir el correcto flujo de los gases generados.

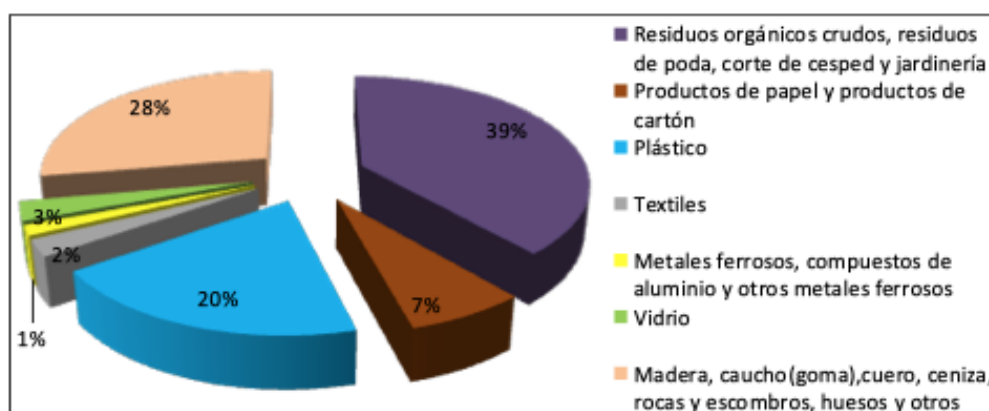
Imagen 59. Composición física promedio de la Caracterización de residuos del sector domiciliario

De esta gráfica es posible observar que el 31% de los residuos que se están disponiendo, podrían ser objeto de reciclaje y el 39%, correspondiente a residuos orgánicos crudos, de poda, corte de césped y jardinería, podría ser aprovechado en técnicas de tratamiento de los residuos. Es decir, el 70% de los residuos que se disponen, según esta caracterización, podrían tener algún tipo de destino diferente al de un relleno sanitario, aumentando la vida útil de la Celda Riohacha. Se recomienda requerir al municipio de Riohacha para que informe las acciones que se han llevado a cabo para promover una cultura de separación de residuos. De igual forma, el prestador deberá informar si se ha analizado la posibilidad de realizar procesos de tratamiento de los residuos orgánicos dispuestos en el sitio.
