EVALUACIÓN INTEGRAL DE PRESTADORES
COMPAÑÍA DE SERVICIOS PUBLICOS DE SOGAMOSO
S.A. E.SP.

**SUPERINTENDENCIA DELEGADA PARA ACUEDUCTO,
ALCANTARILLADO Y ASEO
DIRECCIÓN TÉCNICA DE GESTION DE ASEO
Bogotá D.C., junio de 2018**

**COMPAÑÍA DE SERVICIOS PUBLICOS DE SOGAMOSO S.A. E.SP.
(AREA DE PRESTACIÓN SOGAMOSO)**

ANÁLISIS AÑOS 2016 - 2017

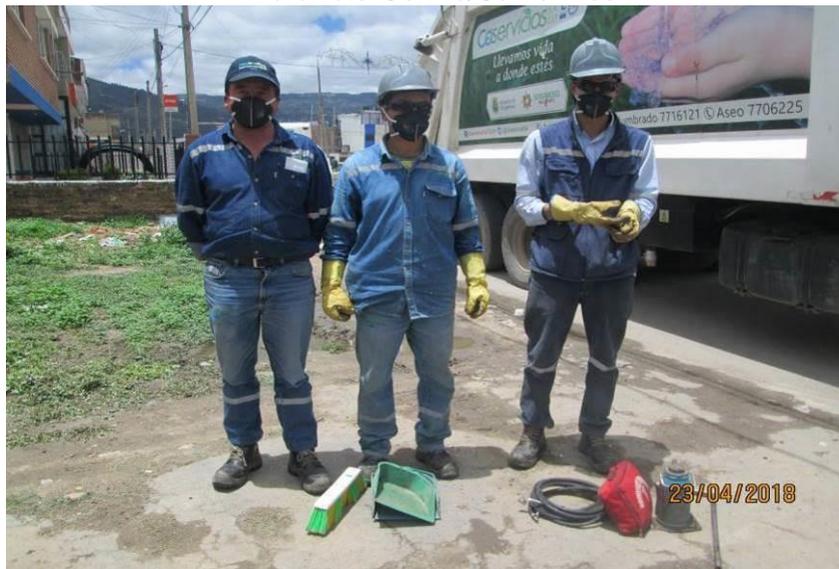
Imagen 6 Operarios con equipo de carreteras, dotación de seguridad industrial. Microrruta Centro/Santa Ines

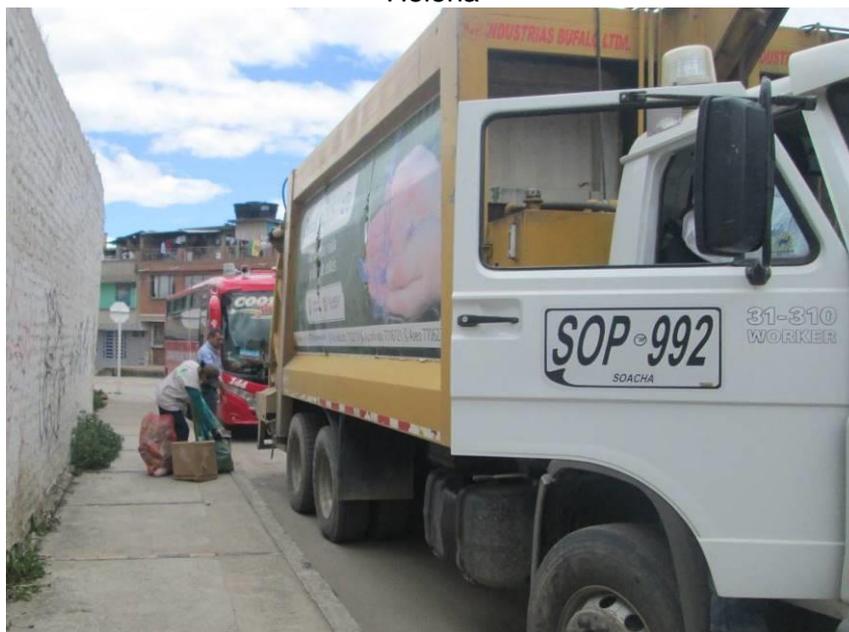
Imagen 7. Actividad de reciclaje junto con la recolección. Microrruta Centro/Santa Helena

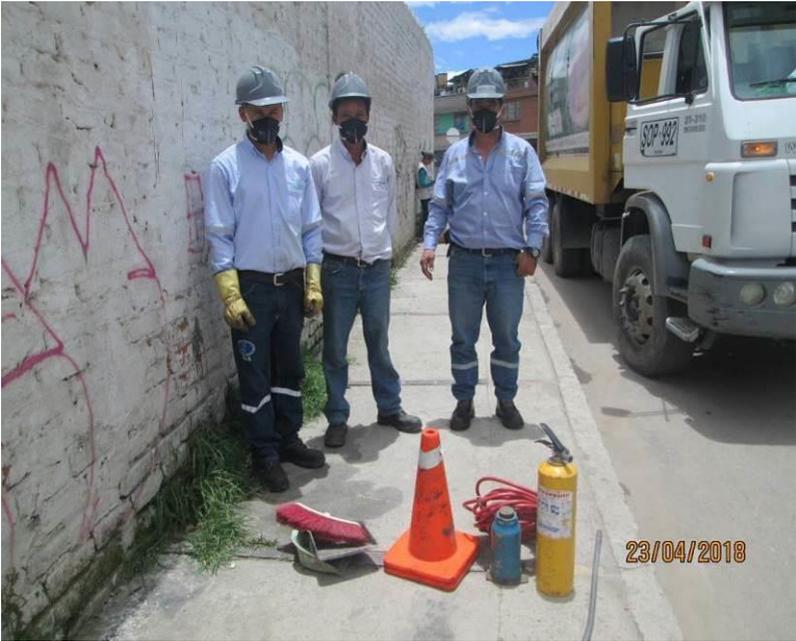
Imagen 8 Operarios con equipo de carreteras y seguridad industrial. Microrruta Centro/Santa Helena

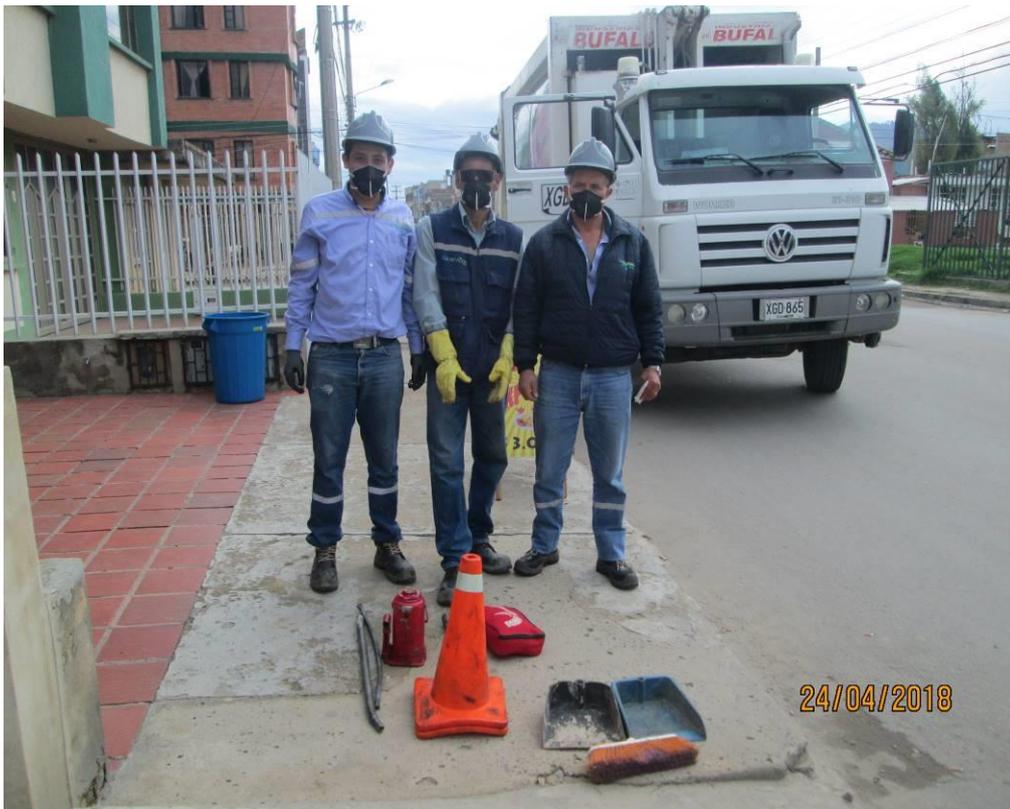
Imagen 10 Operarios con equipo de carreteras y seguridad industrial

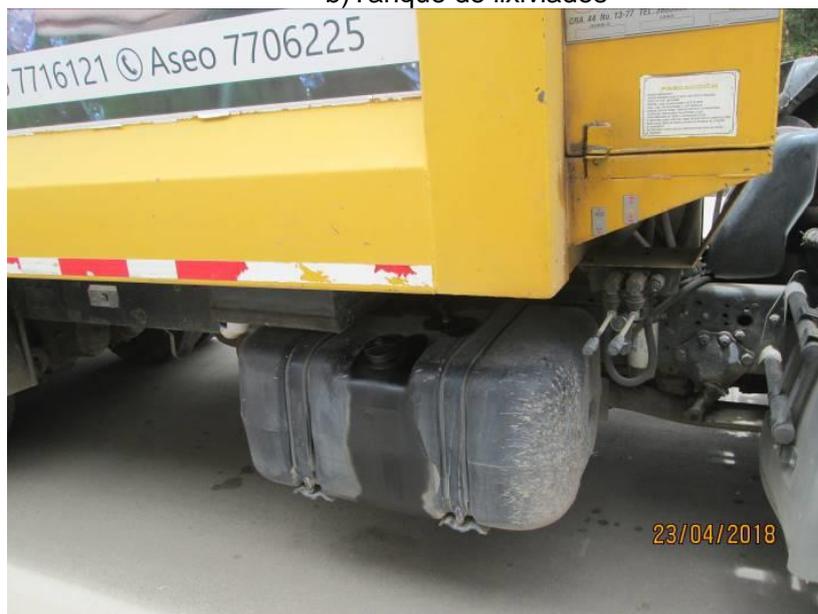
Así pues, se evidencia que los hallazgos recurrentes del prestador respecto al parque automotor, radican en que los vehículos no poseen equipo de comunicaciones, no cuentan con luces en la zona de tolva, no cuentan con el tubo de escape hacia arriba y ubicado por encima de su altura y además poseían fuga de líquido (lixiviado).

b) Tanque de lixiviados

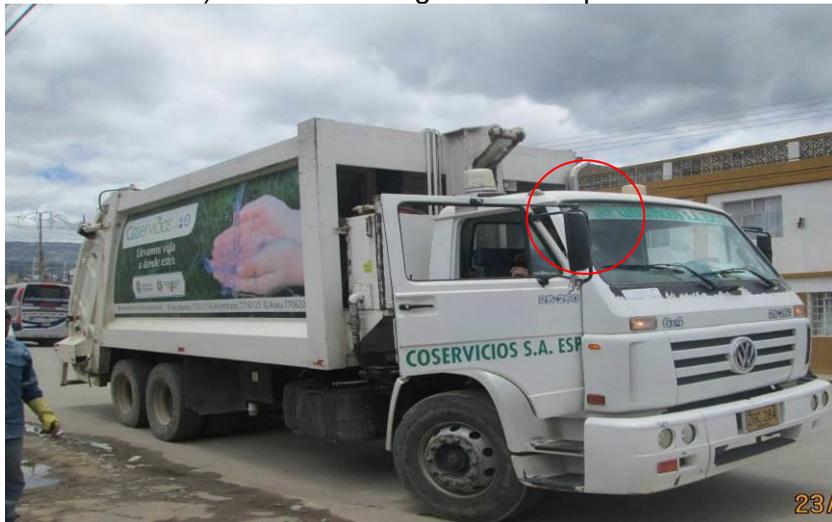
Imagen 13. Vehículo ZGC284
a) Vista lateral logos de la empresa

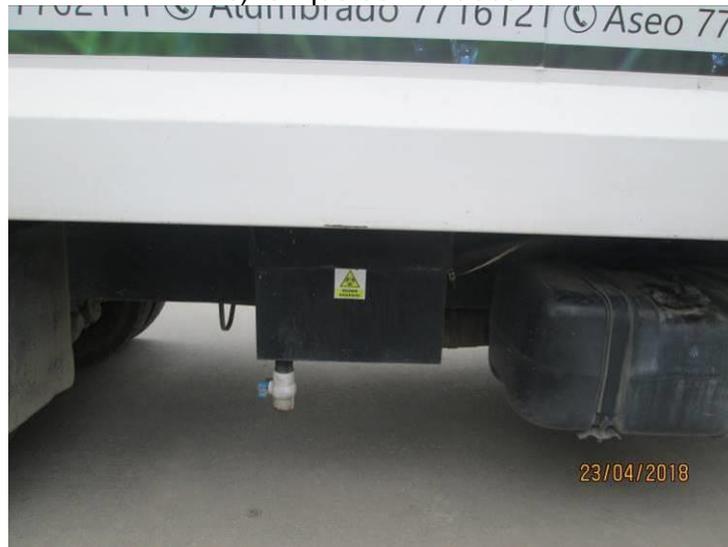
c) Tanque de lixiviados

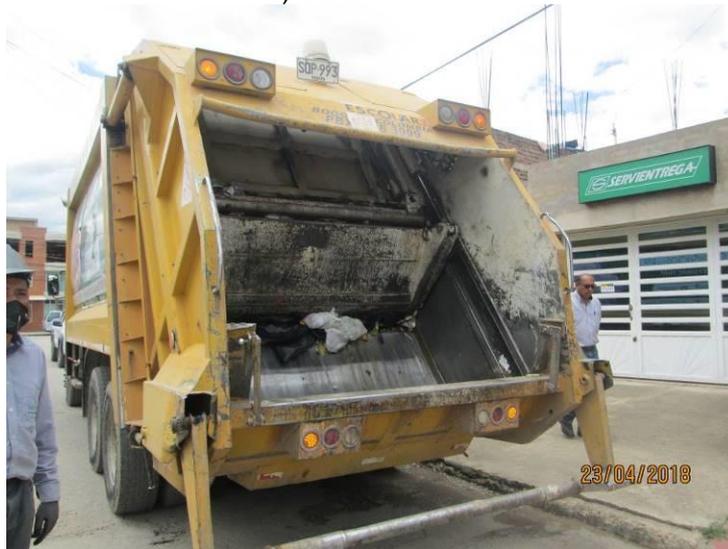
Imagen 14. Vehículo SOP993

c) Vista trasera

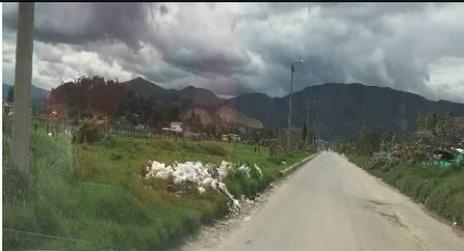
DIRECCIÓN	OBSERVACIÓN	REGISTRO FOTOGRÁFICO
Diagonal 14, línea férrea al occidente	Se evidenció presencia de bolsas con escombros clandestinos y residuos mixtos, alrededor de una vía secundaria

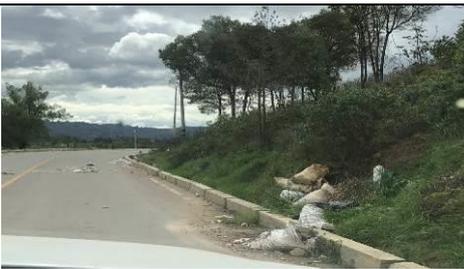
Vía perimetral del cerrito entre carreras 32 y diagonal 16	Se evidenció presencia de bolsas con escombros clandestinos y residuos mixtos a los alrededores de una vía principal

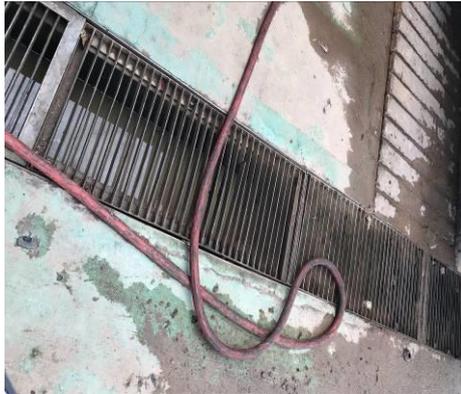
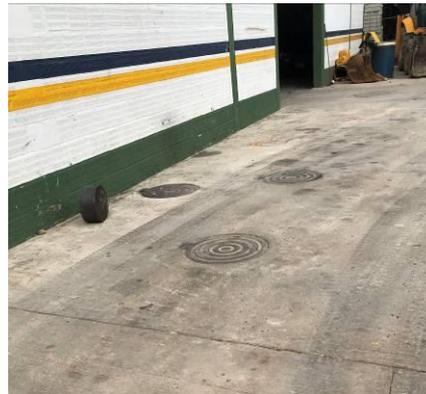
El prestador manifestó que el lavado de vehículos se realiza en la base de operaciones, sin embargo, no cuenta con permiso de vertimientos; el agua utilizada en el lavado del parque automotor es vertida directamente a la red de alcantarillado municipal. No obstante, el predio cuenta con un sistema de recolección de las aguas provenientes de esta actividad, que está compuesto principalmente por una red de captación de aguas a través de rejillas y un tanque de almacenamiento.

a) Rejilla de captación de agua proveniente de lavado

b) tanques de almacenamiento de agua de lavado

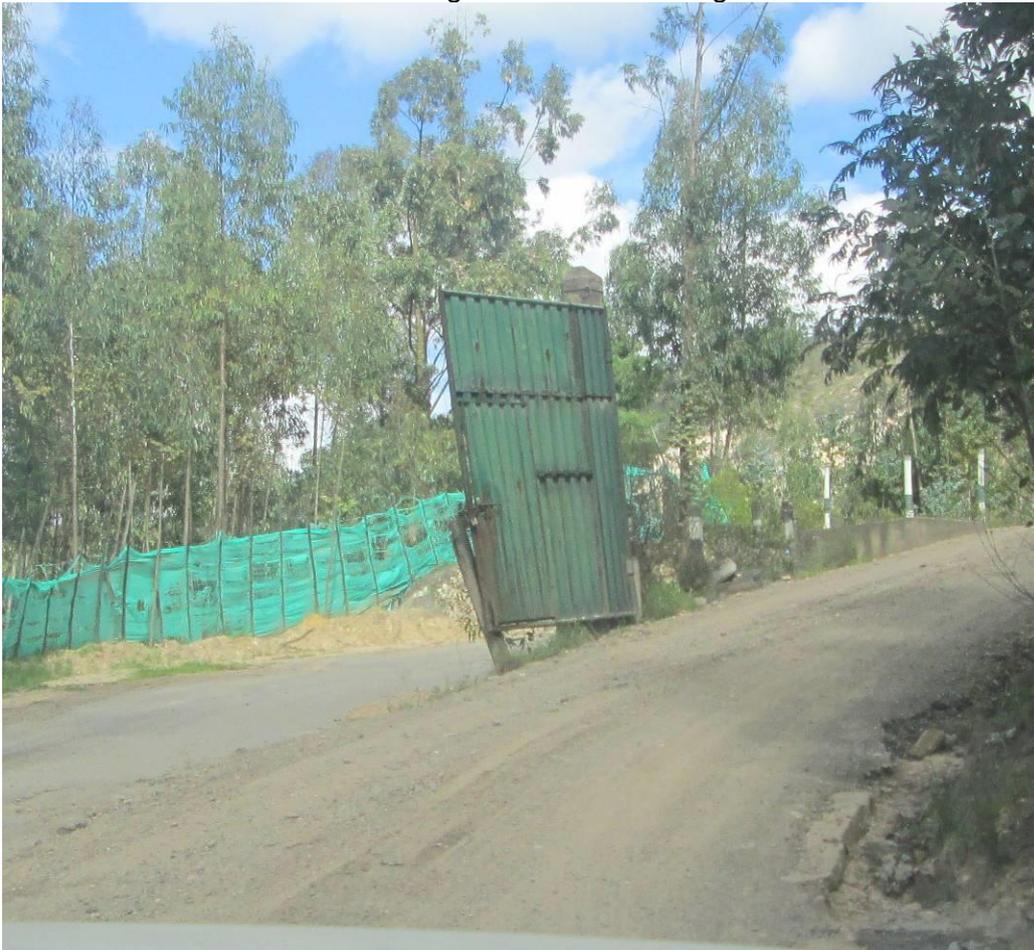
Imagen 39. Portón de ingreso

No se evidencia que el predio cuente con cerramiento perimetral.

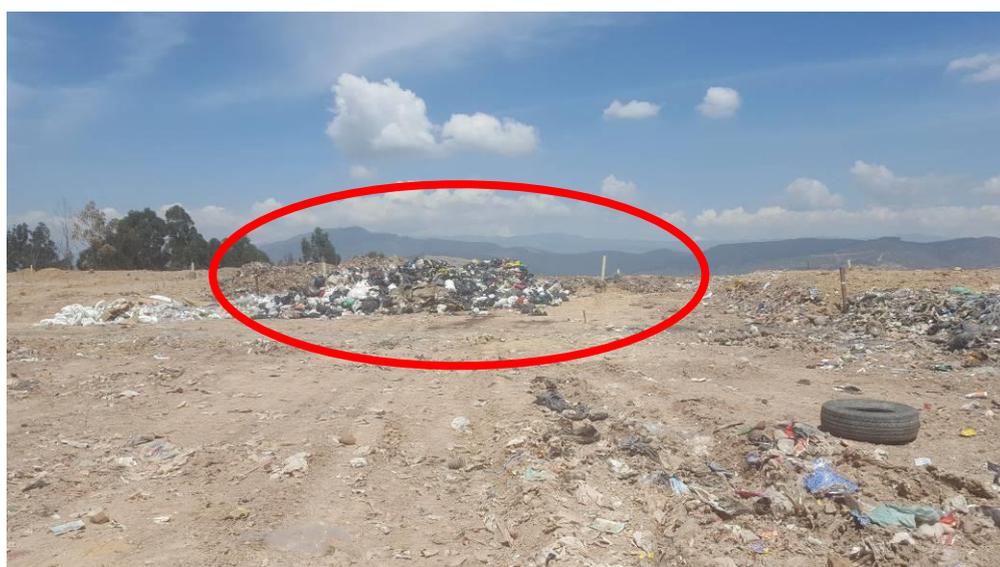
b) Presencia de residuos para disposición terraza 12B.

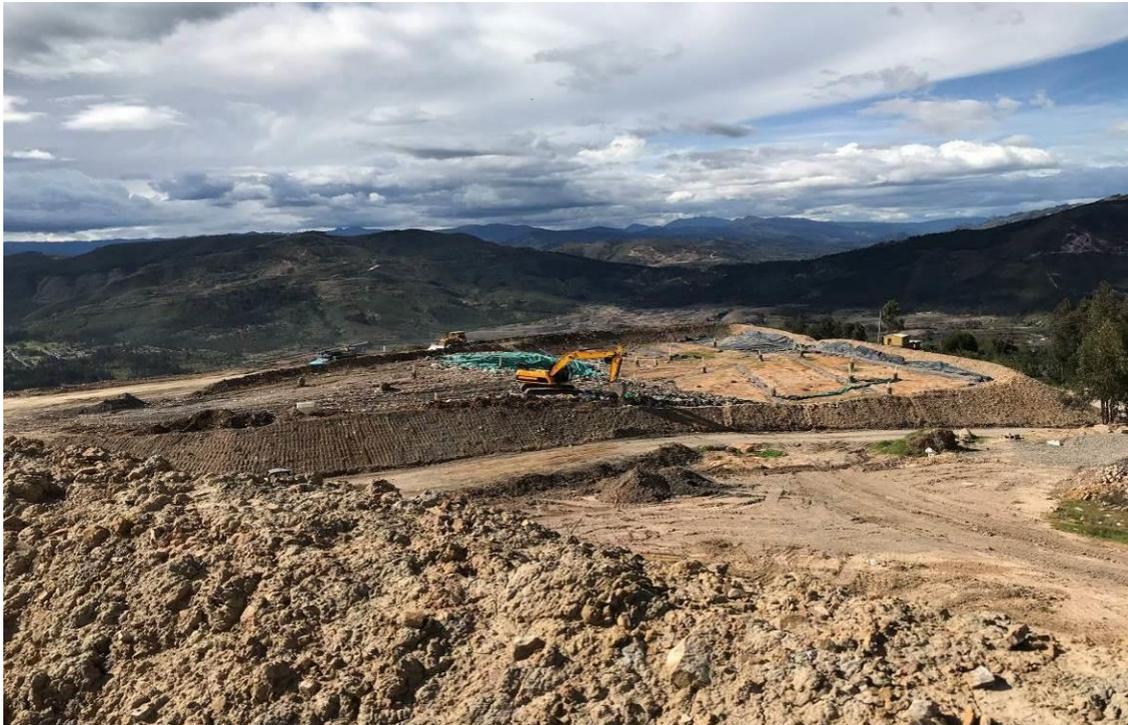
Ahora bien, en la visita de seguimiento realizada el 23 de abril de 2018 se pudo evidenciar que el prestador estaba realizando la disposición de residuos sobre la Terraza 11A, pues según lo manifestado por el prestador la autoridad ambiental había concedido la utilización de esta Terraza,

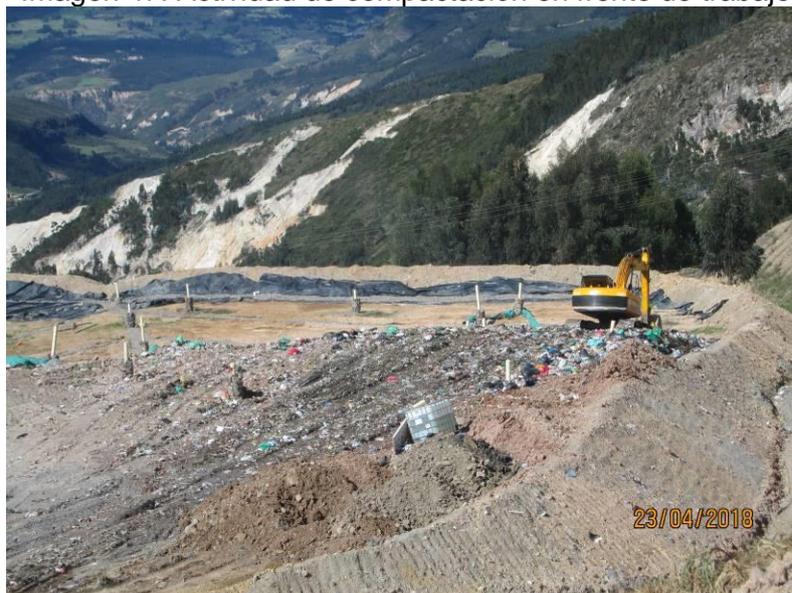
Imagen 47. Actividad de compactación en frente de trabajo

En la visita realizada el 23 de abril de 2018 se apreció la actividad de compactación llevada a cabo en el actual frente de trabajo (Terraza 11), como se puede apreciar en la siguiente imagen:

Respecto a la compactación de residuos el reglamento operativo del sitio de disposición final no establece un índice de compactación por lo cual no es posible realizar un análisis frente a este documento.

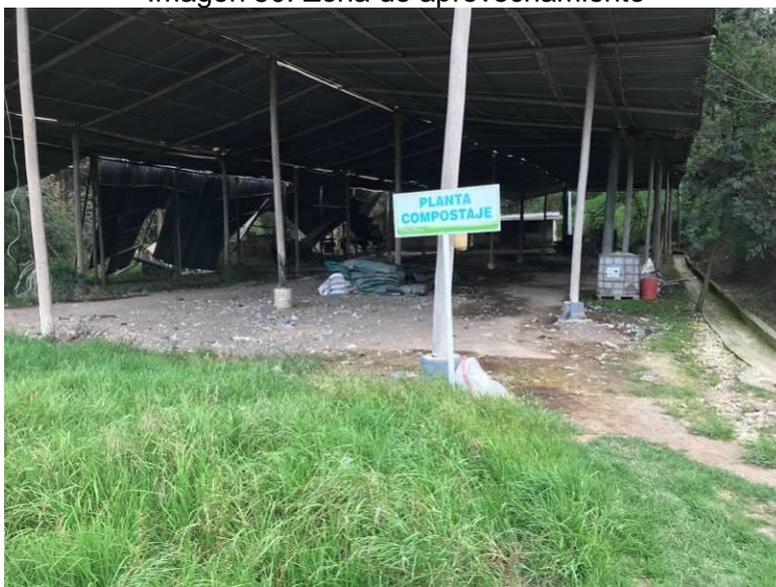
Imagen 50. Zona de aprovechamiento

Es importante mencionar que se observó una zona antigua destinada a la separación de residuos y compostaje, fuera de servicio, pues según lo informado por el prestador no era sostenible económicamente, razón por la cual tuvieron que clausurarla.

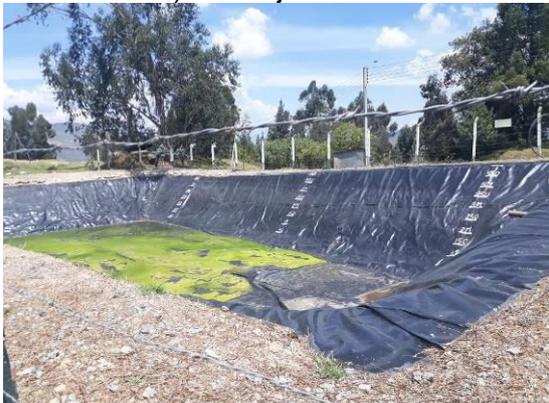
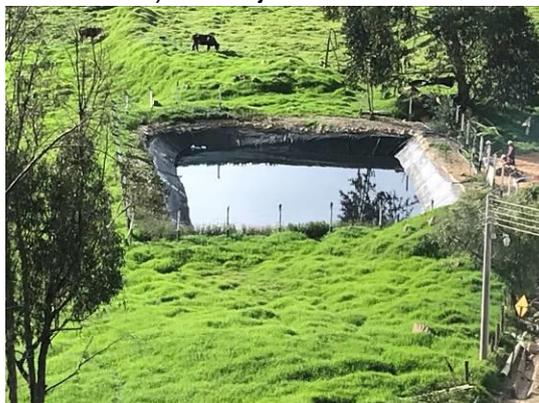
Imagen 54. Pondaje

El prestador posee un pondaje de contingencia para almacenar el líquido en caso tal de que la capacidad de las plantas alcance su máximo. Según información suministrada por el prestador, esta posee una capacidad de almacenamiento de 450 m3.

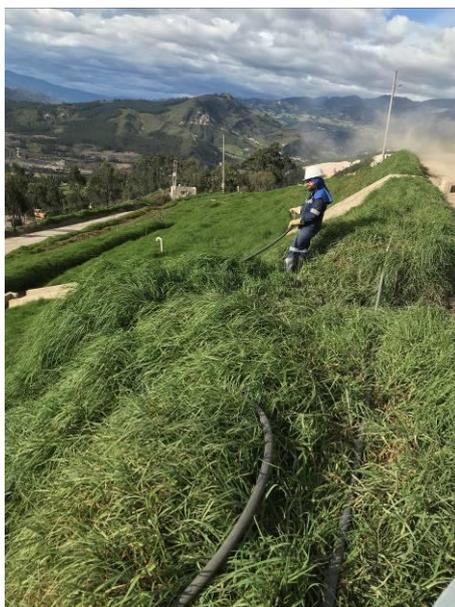
Imagen 55. Operario realizando la recirculación de residuos

El lixiviado tratado en cada una de las plantas, se recircula en los taludes de las terrazas clausuradas y en las celda en operación.

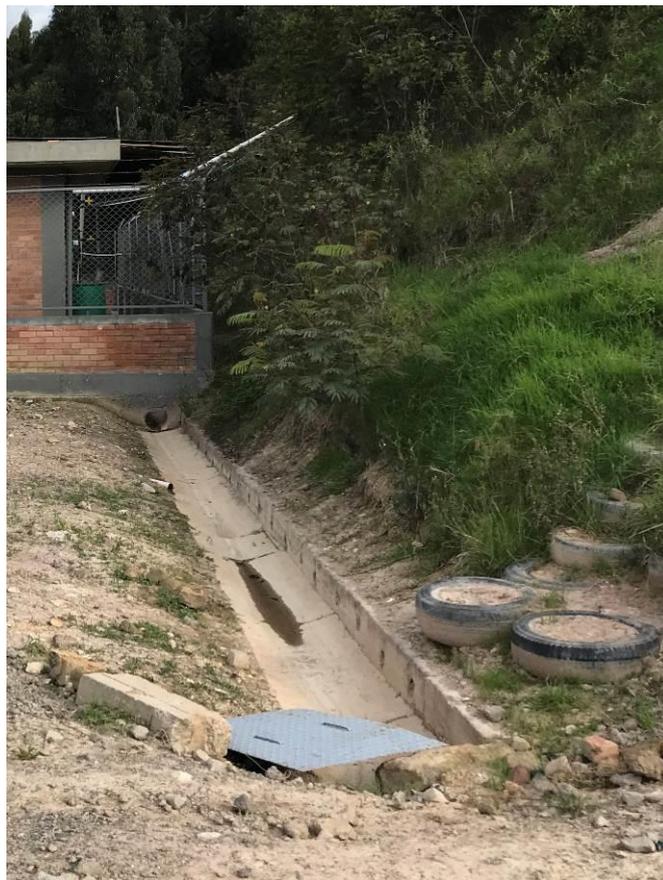
Imagen 56. Cunetas en concreto

En la visita llevada a cabo en abril de 2018, se observó que el relleno sanitario posee canales perimetrales para la conducción de aguas lluvias construidos en concreto y piedra;.

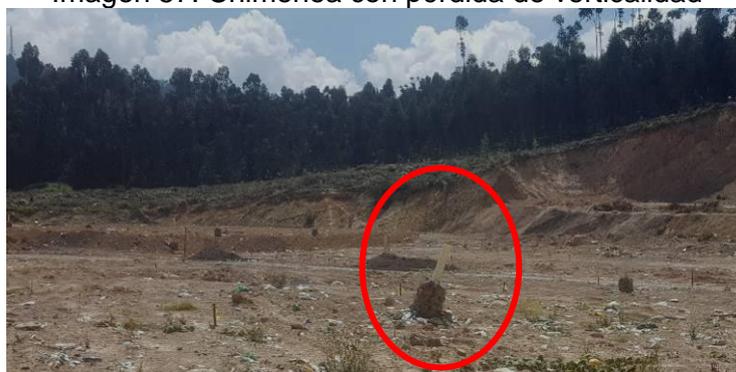
Según lo verificado en campo, se realiza la extracción pasiva de gases por medio de chimeneas en tuberías con malla eslabonada. Se observaron varias de estas chimeneas que habían perdido su posición vertical.

Imagen 57. Chimenea con pérdida de verticalidad

El reglamento operativo del prestador no establece las características que deben tener el sistema de control de gases por lo cual no es posible realizar la comparación de lo verificado con ningún documento.

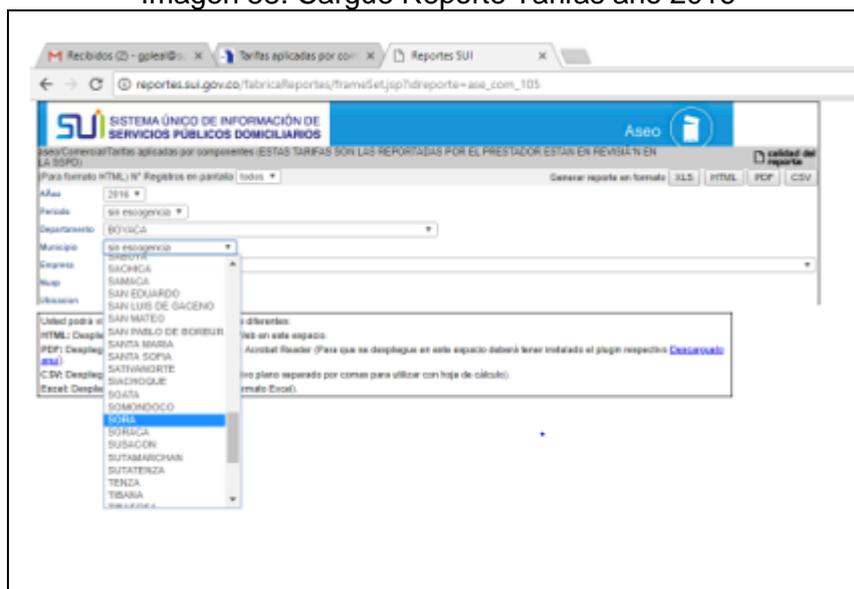
Una vez verificado el SUI se evidencia que el prestador no tiene cargada información para los años 2016 y 2017 referente a tarifas tal como se evidencia a continuación:

Imagen 58. Cargue Reporte Tarifas año 2016

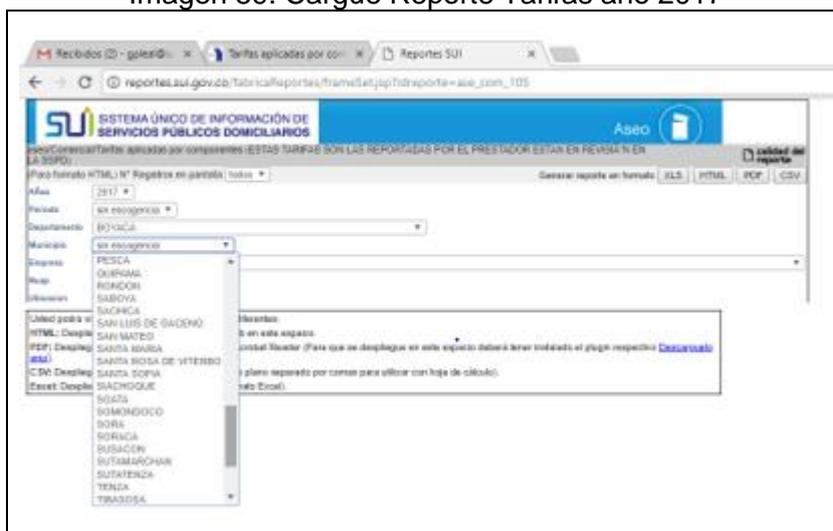
Imagen 59. Cargue Reporte Tarifas año 2017

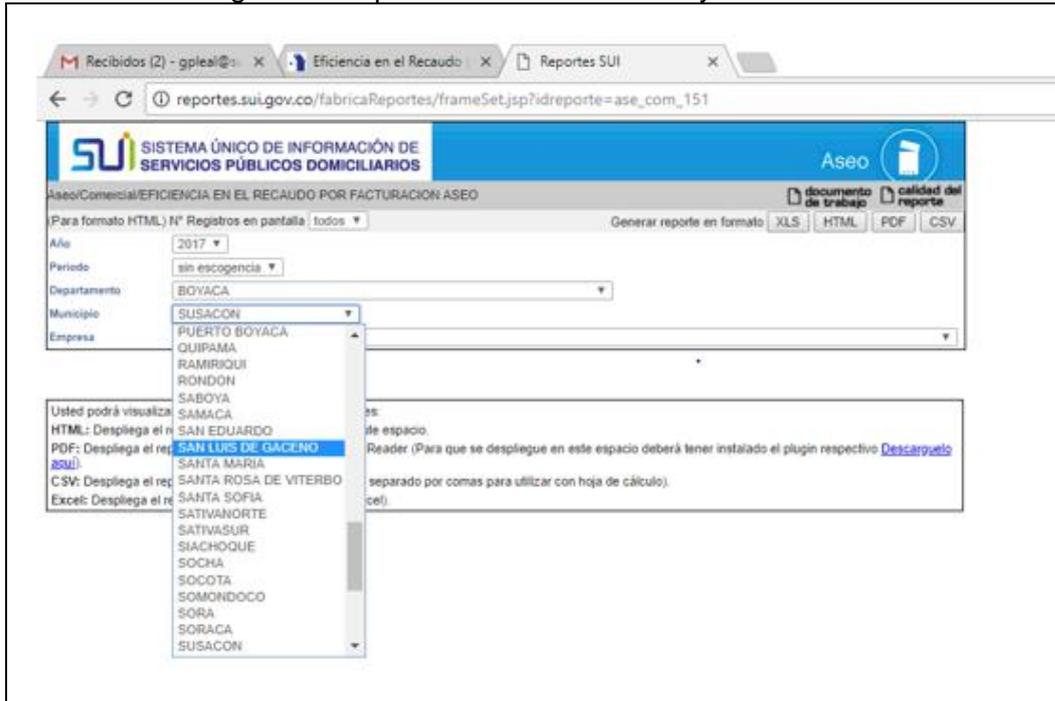
Para el año 2017 el prestador no tiene información reportada en el Sistema Único de Información SUI tal como se aprecia en la siguiente imagen:

Imagen 61. Reporte valores facturados y recaudados año 2017

Durante el desarrollo de la visita no presentaron los valores facturados y recaudados de los años 2016 y 2017. Deberá explicar dicha situación.
