1.1. Nombre o razón social:	EMPRESA DE ACUEDUCTO ALCANTARILLADO Y ASEO DE PUERTO ASIS E.S.P.														
1.2. NIT:	800111304-2														
1.3. ID (SUI - RUPS):	734														
1.4. Servicio público domiciliario (SPD) prestado objeto de la vigilancia o inspección:	Aseo														
1.5. Actividad del SPD objeto de la vigilancia o inspección:	Recolección y transporte de residuos no aprovechables, barrido y limpieza de vías y áreas públicas, corte de césped y disposición final.														
1.6. Fecha de inicio de operación en la actividad a vigilar o inspeccionar:

2.1. Año del programa al que pertenece la acción:	2022
2.2. Clase acción:	Vigilancia <input type="checkbox"/> Inspección <input checked="" type="checkbox"/>
2.3. Motivo de la acción:	Especial <input type="checkbox"/> detallada <input checked="" type="checkbox"/> concreta <input type="checkbox"/>
2.4. Origen causal de la acción:	Clasificación de nivel de riesgo <input type="checkbox"/> Perfilamiento de riesgo <input type="checkbox"/> Evaluación de Gestión y Resultados <input type="checkbox"/> Monitoreo de planes <input type="checkbox"/> Denuncia ciudadana (Petición de interés general) <input checked="" type="checkb

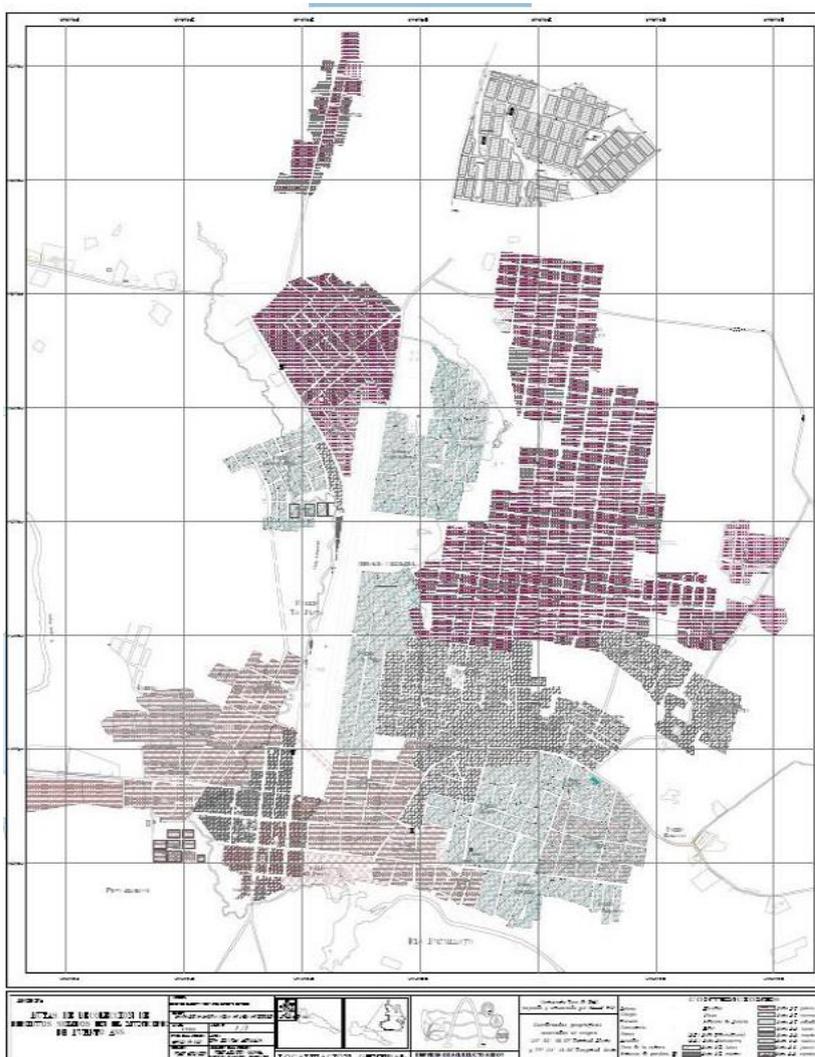
Imagen 24 Plano de recolección y transporte EMPRESA DE ACUEDUCTO, ALCANTARILLADO Y ASEO DE PUERTO ASIS E.S.P en Puerto Asís

La imagen 24, extraída del CCU entregado en visita, así como el plano entregado en la visita de acuerdo a lo solicitado, corresponde al “*MAPA DE RECOLECCION Y TRANSPORTE DE RESIDUOS NO APROVECHABLES*”, sobre el cual se tiene las siguientes observaciones:

En ese sentido, se presenta un presunto incumplimiento a lo establecido en el artículo 2.3.2.2.3.30. del Decreto 1077 de 2015 en relación al establecimiento de macrorrutas y microrrutas.

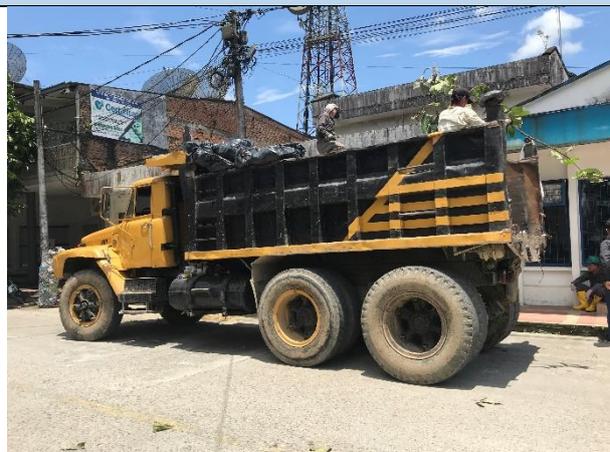
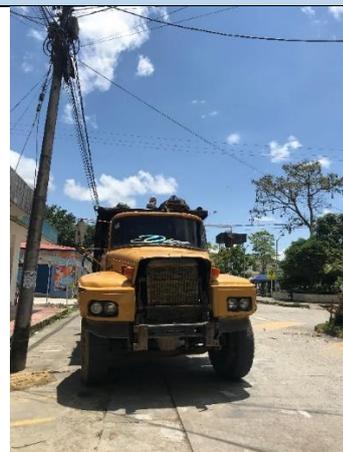
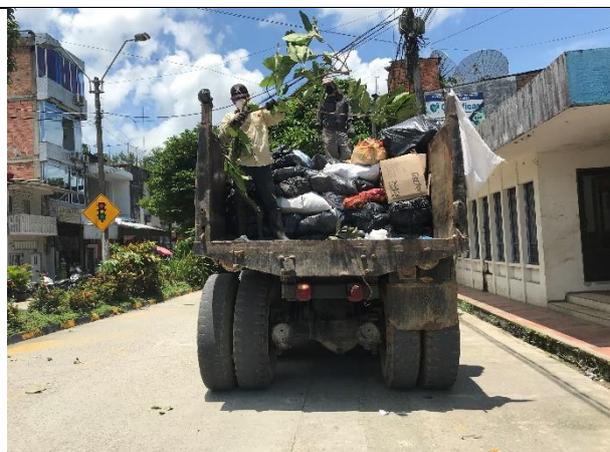
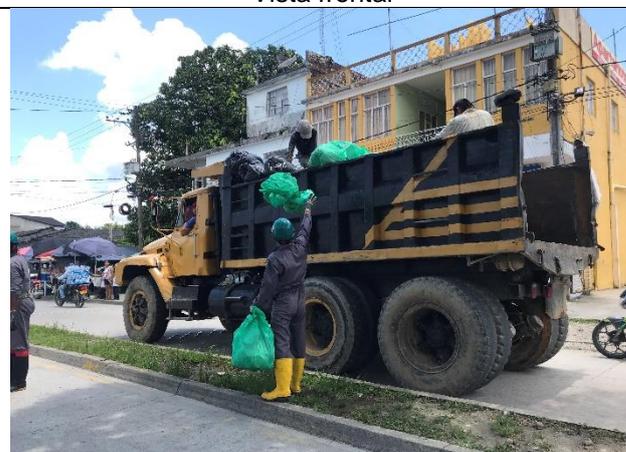
VEHÍCULO SIN PLACAS DE IDENTIFICACIÓN

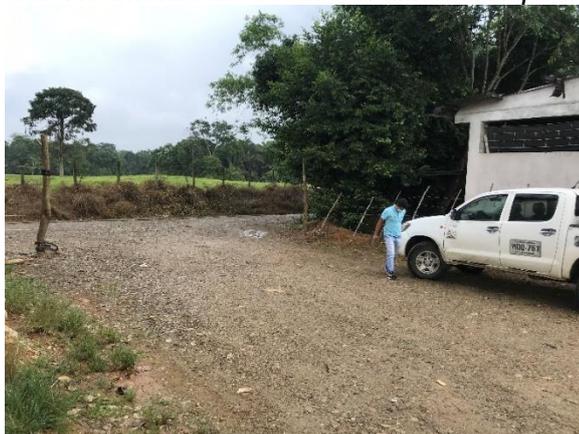
Imagen 30. Vía interna de acceso al sitio de disposición final

Por su parte las vías internas se encontraban conformadas en material de balastro.

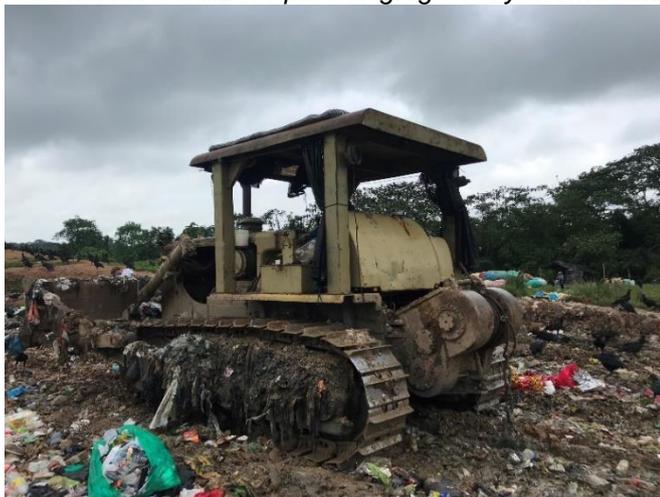
Imagen 36. Vehículo buldócer utilizado para disgregación y acomodamiento de residuos

Igualmente, en el sitio se observó presencia de vectores como caninos, gallinazos y otras aves.

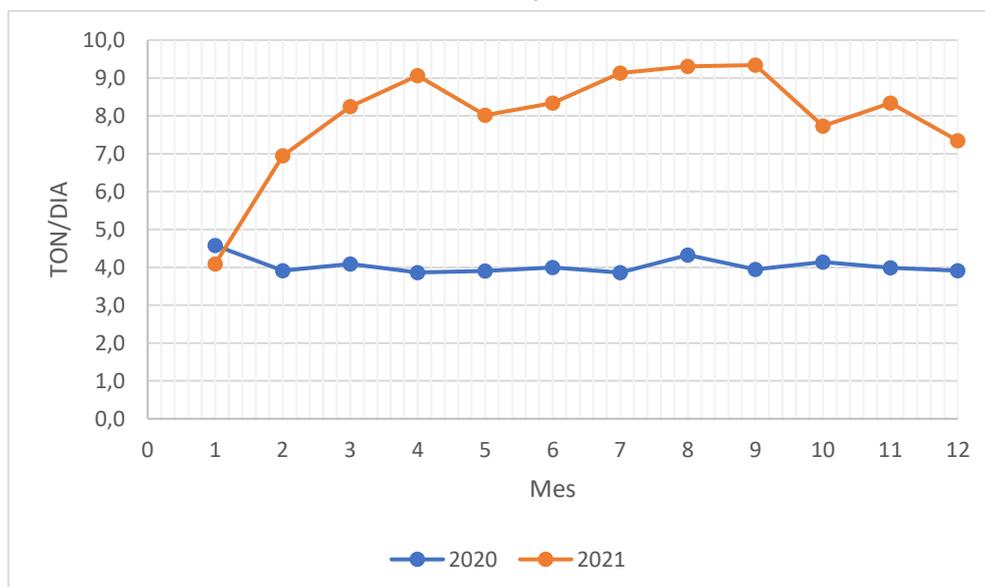
Grafica 10 Toneladas dispuestas 2020 - 2021

No obstante, de acuerdo con los reportes para los años 2020 y 2021 se tiene la siguiente variación de toneladas dispuestas:

De acuerdo con lo anterior, entre el año 2020 y el año 2021 se presentó un incremento de aproximadamente 3 toneladas en promedio día, mensualmente, por lo que el prestador debe aclarar a que se debe esta variación.
