### 1. Identificador del prestador

1.1. Nombre o razón social:	INTERASEO S.A.S. E.S.P.																										
1.2. Nit:	819000939 - 1																										
1.3. ID (SUI - RUPS):	2044																										
1.4. Servicio público domiciliario (SPD) prestado objeto de la vigilancia o inspección:	Aseo.																										
1.5. Actividad del SPD objeto de la vigilancia o inspección:	Recolección y transporte de residuos no aprovechables, barrido y limpieza de vías y áreas públicas, limpieza de playas, lavado de áreas públicas, corte de césped y poda en árboles en vías y áreas públicas, disposición final y aprovechamiento.																										
1.6. Fecha de inicio de operación en la actividad a vigilar o inspeccionar:

2.1. Año del programa al que pertenece la acción:	2021
2.2. Clase acción:	Vigilancia __ Inspección X
2.3. Motivo de la acción:	Especial __ detallada X concreta __
2.4. Origen causal de la acción:	Clasificación de nivel de riesgo __ Perfilamiento de riesgo __ Evaluación de Gestión y Resultados X Monitoreo de planes __ Denuncia ciudadana (Petición de interés general) __ Otros ¿Cuál? _____
2.5. Ubicaciones físicas o virtuales objeto de la acción:	Base de

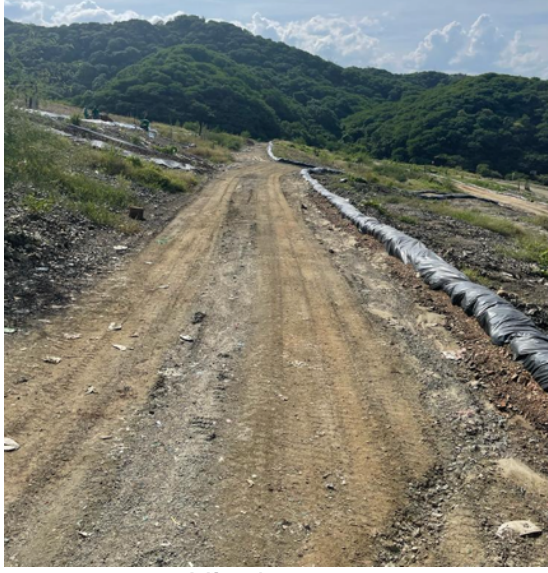
<p>Vías internas</p>

Densidad de compactación mayor o igual a 1 Ton/m <sup>3</sup> .	Dentro del monitoreo a la densidad de compactación suministrado por el prestador se evidencia que es superior al 1 Ton/m <sup>3</sup> .
Cobertura diaria.	No se está utilizando material sintético negro verde como cobertura diaria, ya que la empresa informa que el uso del manto negro verde aumenta la cantidad de lixiviados infiltrados a la masa de residuos. Por lo anterior se deja un área máxima descubierta de 2.500 m <sup>2</sup> los cuales son cubiertos con material terreo cada semana cuando se alcanza el nivel y acomodación de los residuos deseados para habilitar otro frente de trabajo. El material de cobertura terreo es excavado del mismo predio.
Área máxima descubierta del frente de operación de 3000 m <sup>2</sup> .	De acuerdo con lo informado por el prestador se tiene un área máxima descubierta de 2500 m <sup>2</sup> .
Uso de residuos de demolición y construcción para vías internas debidamente acondicionadas.	No se utilizan RCD para acondicionamiento de vías internas.

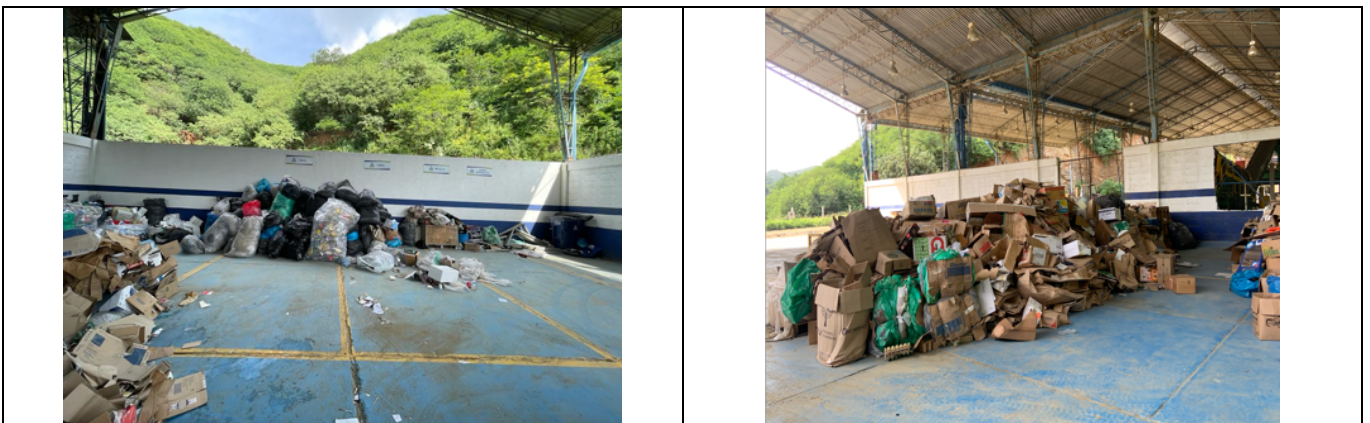
**Imagen 29.** ECA

Se evidencia que el área operativa y de almacenamiento cuenta con cobertura y habilitación de suelo y paredes en material que permite su lavado y desinfección.
