**INFORME DE SEGUIMIENTO A SITIOS DE DISPOSICIÓN
FINAL CON VIDA ÚTIL MENOR A 3 AÑOS O QUE OPERA
BAJO DECLARATORIA DE EMERGENCIA SANITARIA**

REDIBA S.A E.S.P.

**SUPERINTENDENCIA DELEGADA PARA ACUEDUCTO,
ALCANTARILLADO Y ASEO
DIRECCIÓN TÉCNICA DE GESTIÓN DE ASEO
Bogotá, junio de 2018**

Análisis años 2016 y 2017

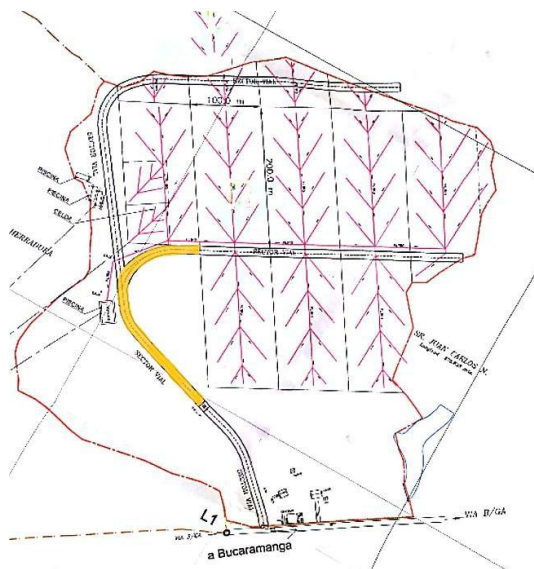
Tramo de vía pavimentada en MDC-25, 2016

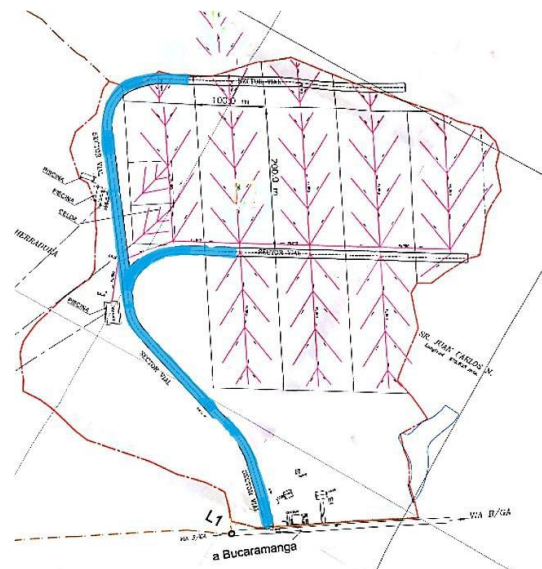
Tramo de vía con emulsión asfáltica, 2017

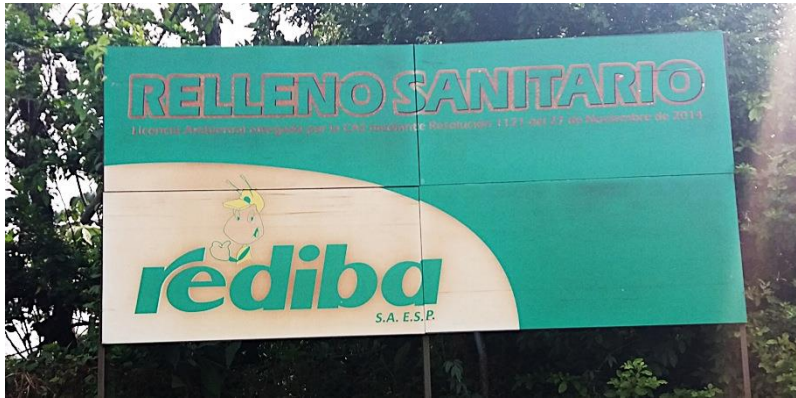
Figura N° 6. Valla informativa a la entrada del relleno sanitario.

En la entrada del relleno se observa una valla informativa en la cual se encuentra el nombre de la empresa y el número de resolución mediante la cual se otorgó la licencia ambiental. No obstante, dado que no se observa la capacidad remanente del sitio, se podría incurrir en un presunto incumplimiento del parágrafo 4 artículo 28 de la Resolución CRA 720 de 2015 “*Todo sitio de disposición final deberá reportar anualmente al Sistema Único de Información (SUI), su capacidad de disposición y tener disponible la misma en un lugar visible, con el fin de ilustrar con información suficiente a los prestadores de recolección y transporte.*”

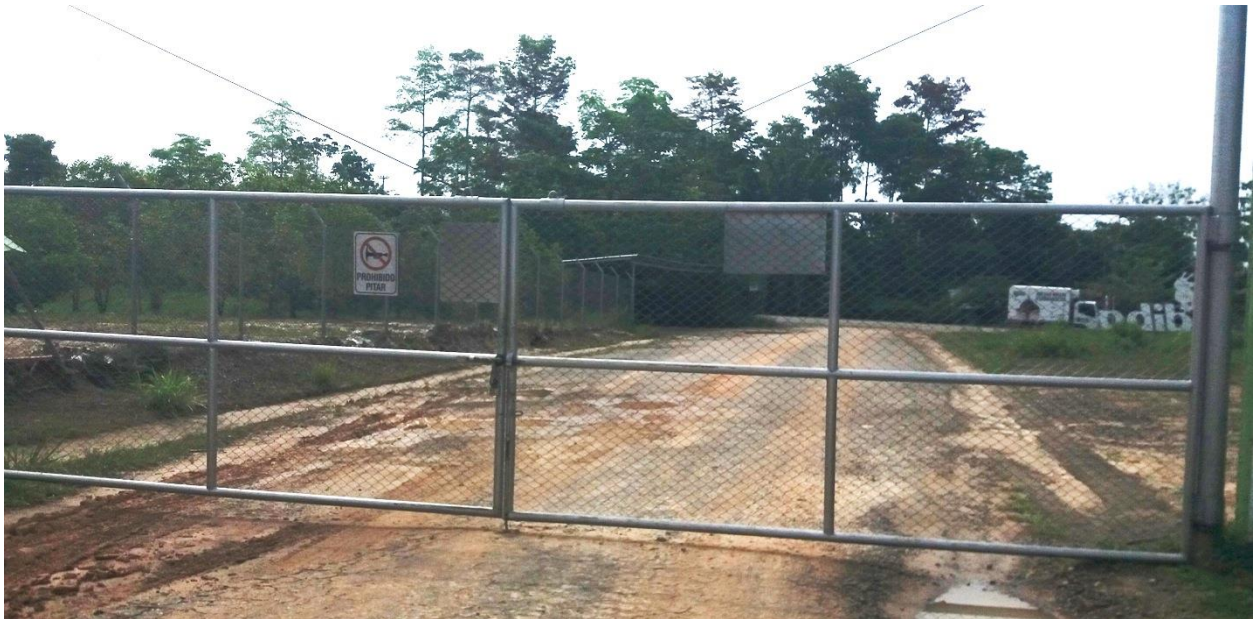
Figura N° 7. Cerramiento del relleno sanitario – Reja - Malla electrosoldada

Por otro lado, la entrada al relleno se encuentra formada por un portón metálico vigilado 24 horas 7 días a la semana. El relleno sanitario opera de lunes a sábado de 08:00 – 12:00 y de 13:00 – 17:00. A su vez, el predio cuenta con cerramiento por medio de alambre de púas y malla electrosoldada.

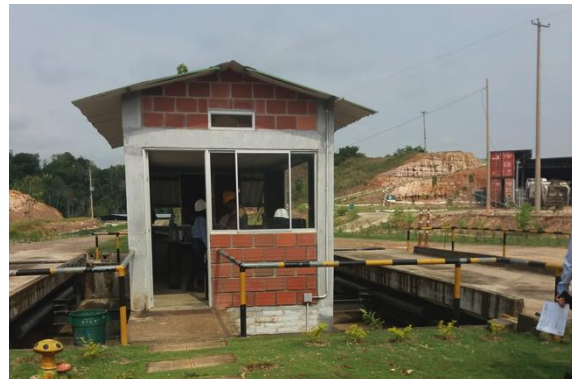
Báscula de entrada

El prestador suministró la última certificación de calibración de la báscula de la entrada, la cual se realizó el 07/02/2018, pero se encuentra pendiente el certificado de calibración de la báscula de salida.

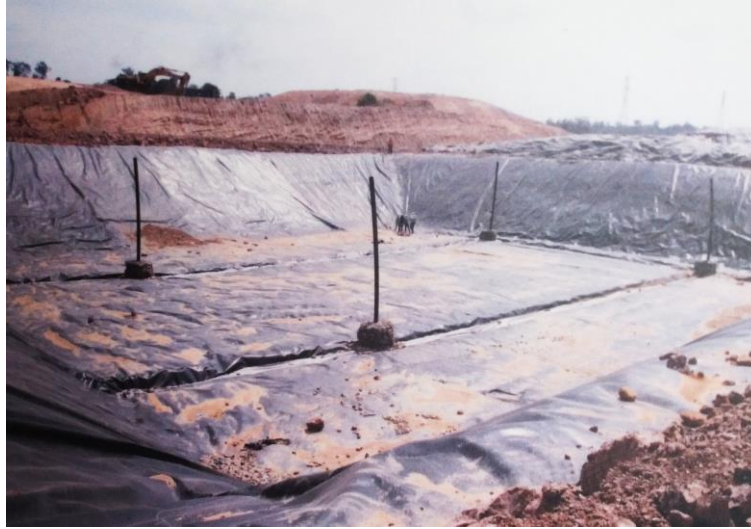
Figura N° 20. Diseño chimeneas. Base en gavión + tubería perforada de polietileno de alta densidad de 6".

El control de gases se realiza por extracción pasiva mediante chimeneas en tubería perforada de polietileno de alta densidad de 6 pulgadas, la cual cuenta con una base en gavión. Algunas chimeneas han perdido su posición vertical. Por consiguiente, se deben implementar acciones correctivas por parte del prestador, o de lo contrario se estaría incumpliendo con lo estipulado en el artículo 2.3.2.3.3.1.9 “*Criterios Operacionales*” del Decreto 1077 de 2015, en lo relacionado con el control de gases y las concentraciones que los hacen explosivos.

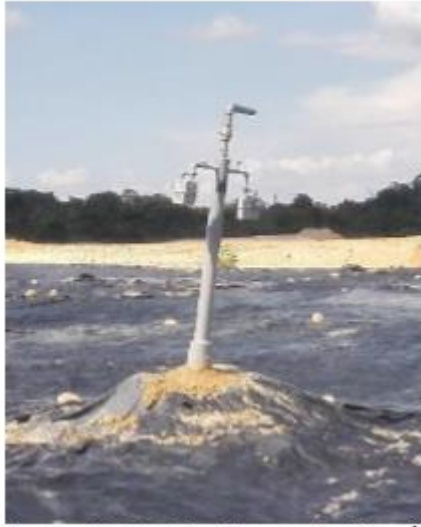
Imagen 2. Monitoreo de biogás K2 Ingeniería S.A.S – Punto 1.

Como resultado del estudio, se obtuvo que la composición promedio del biogás es 56.64% CO₂, 9.84% O₂ y 5% CH₄. En este punto, cabe resaltar que el equipo utilizado por la consultora tenía un rango de medición entre 0 a 50000 ppm (o 0 a 5% en volumen de metano) con una resolución de 1 ppm (0.0001% en volumen de metano). En ese sentido, existe una incertidumbre sobre los valores reales de la concentración de metano; además, este podría estar dentro de los límites de explosividad. Lo anterior, dado que el gas metano es explosivo si se encuentra en concentraciones entre 5 - 15 % en volumen. Al respecto, se le va a solicitar al prestador, qué medidas tiene contempladas para controlar y mitigar la generación de una atmósfera favorable a la explosión dentro del relleno sanitario.

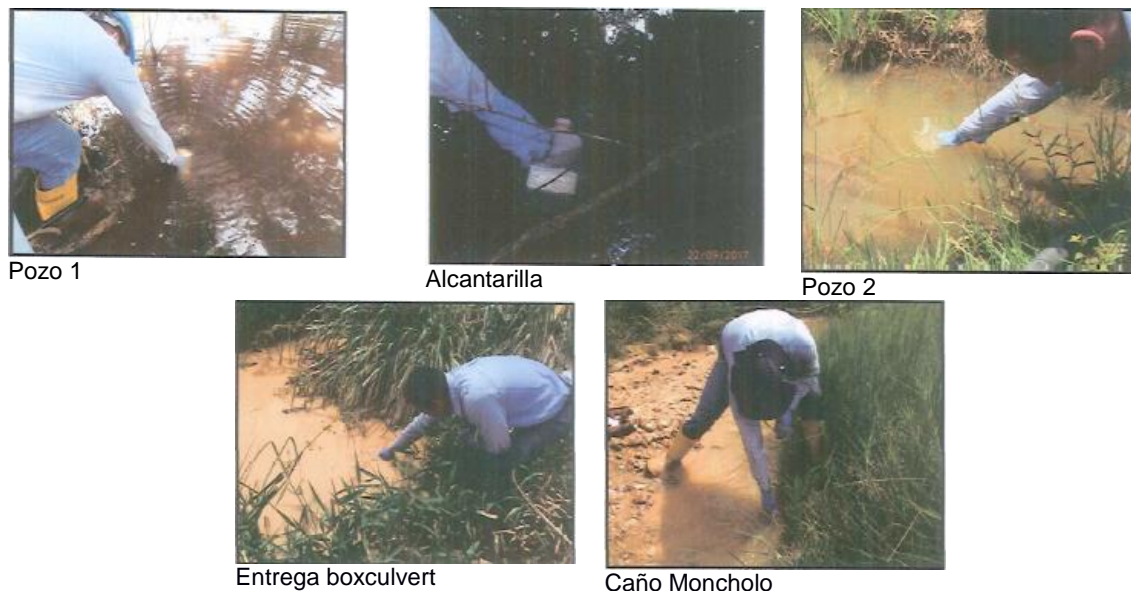
Figura N° 23. Puntos de muestreo – 22/09/2017

Una vez obtenidos los resultados del análisis, SIAMA LTDA determinó que para los puntos Alcantarilla y Caño Moncholo, las variables de calidad analizadas se encuentran dentro de los límites permisibles del artículo 2.2.3.3.9.3. Por otra parte, en el punto Entrega boxculvert se incumplen los parámetros, nitrógeno amoniacal, color real, coliformes totales y coliformes fecales. Finalmente, en los puntos Pozo 1 y Pozo2, se incumplen los límites máximos admisibles para color real (ver Tabla N° 11 y Tabla N° 12).
