## **ANEXO 2 EVIDENCIAS**

### **SSPD – AFINIA**

#### **INFORME DE SEGUIMIENTO No. 7 TERCER TRIMESTRE 2022**

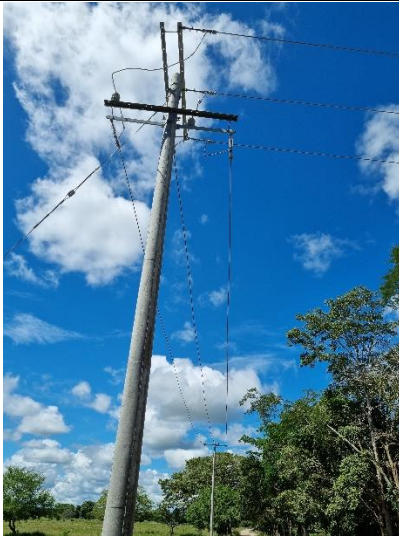
8°43'04.6"N 75°56'44.1"W, estructura intermedia cambio a cable 4/0

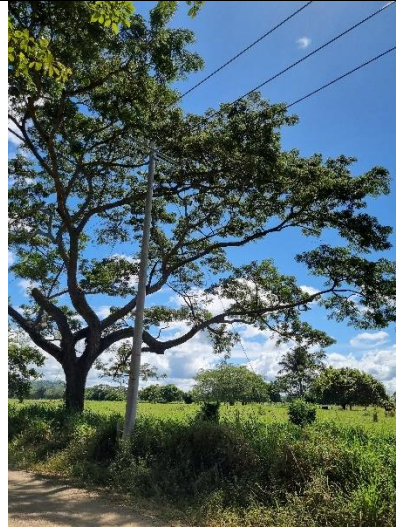
8°43'13.9"N 75°57'04.6"W, Estructura intermedia cambio conductor a CF125.

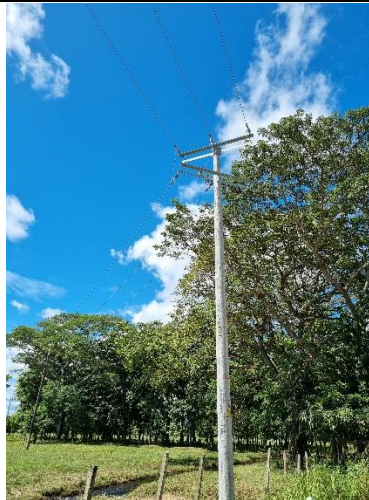
8°43'17.3"N 75°57'11.4"W, Estructura final tramo cable CF125.

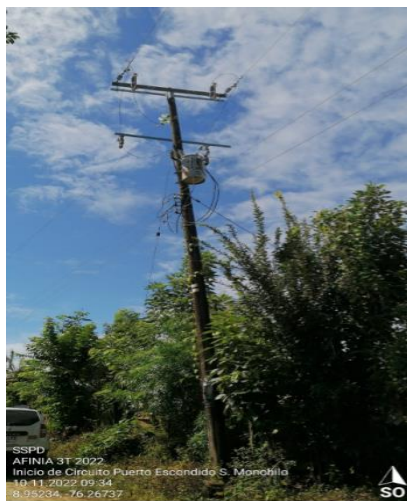
Estructura Cambio de red monohilo –  
Municipio Puerto Escondido –  
Departamento de Córdoba

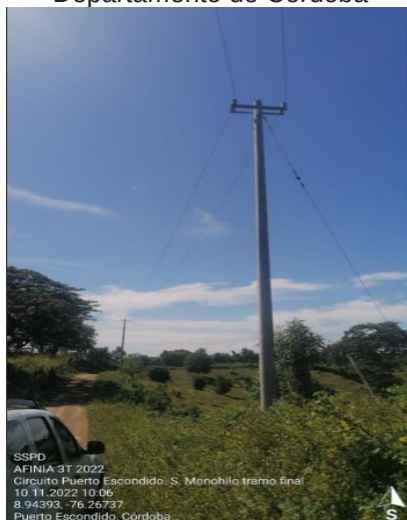
Circuito Sustitución Monohilo  
Ejecución Tercer Trimestre
