## **ANEXO 2 EVIDENCIAS**

### **SSPD – AFINIA**

#### **INFORME DE SEGUIMIENTO No. 6 SEGUNDO TRIMESTRE 2022**

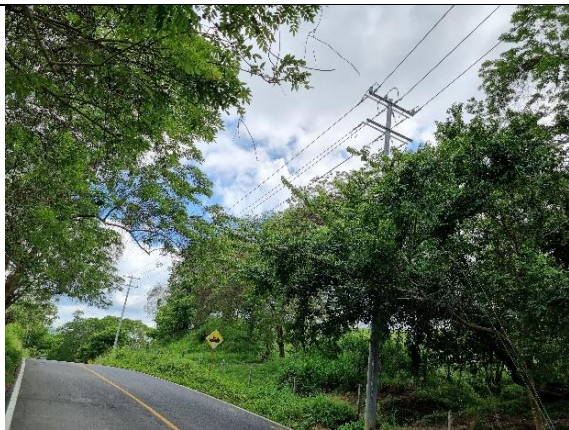
| <p>8°54'13.2"N 76°13'37.9"W Estructura terminal cable doble circuito e inicio circuito sencillo.</p> | <p>8°54'13.5"N 76°13'38.0"W Estructura terminal circuito sencillo en total aproximadamente 3 kilómetros.</p> |

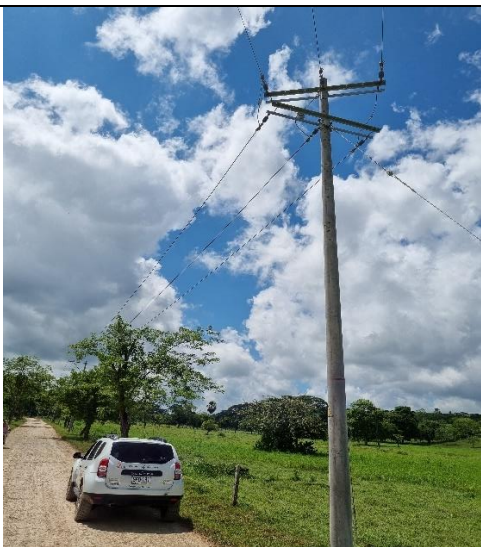
| <p>8°50'15.3"N 76°09'51.8"W Estructura inicio tramo AAAC 246</p> | <p>Estructura intermedia</p> |

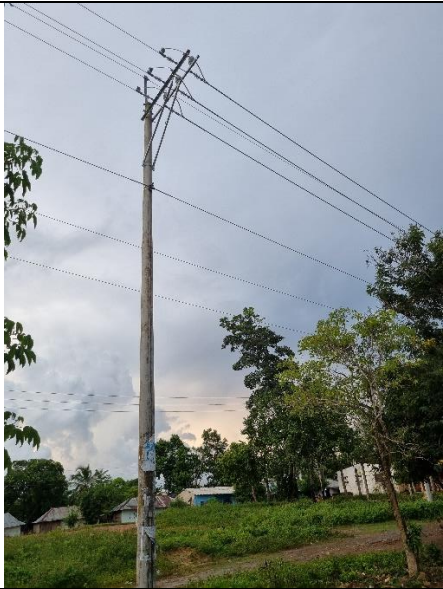
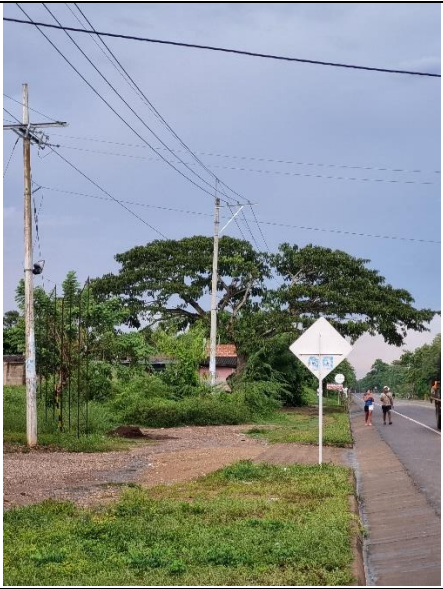
| 9°43'09.8"N 75°29'51.4"W, Estructura inicio conductor CF63 | | Tramo intermedio. |

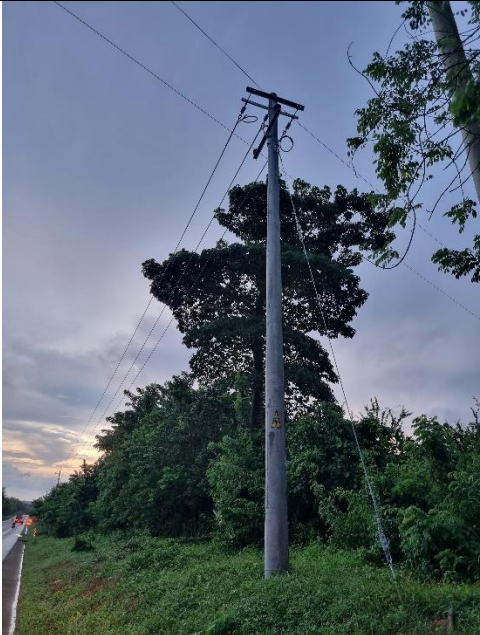
| | 9°44'42.8"N 75°31'11.4"W, Estructura terminal conductor CF64, 3,6 kilómetros. | |

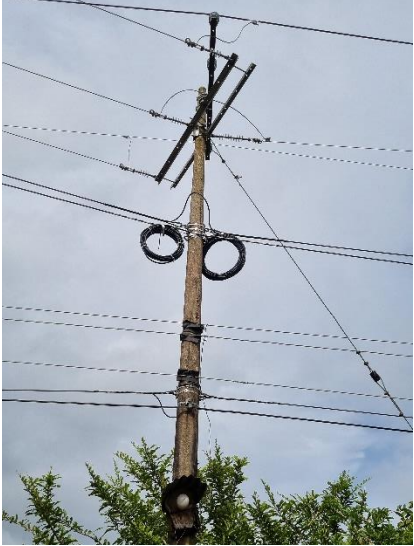
| <p>8°37'52.5"N 75°28'52.6"W, Estructura inicio tramo conductor AAAC 123, secundaria pegada al poste, se le solicito a AFINIA corregir.</p> | <p>8°37'53.4"N 75°28'51.3"W, Estructura intermedia AAAC 123</p> |

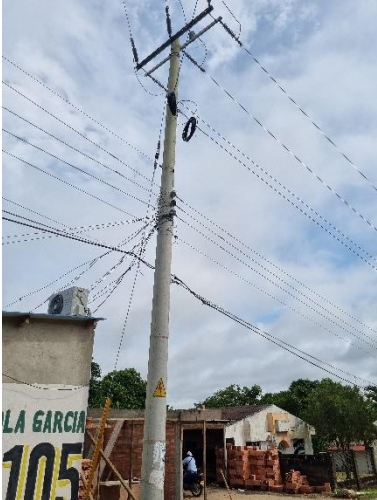
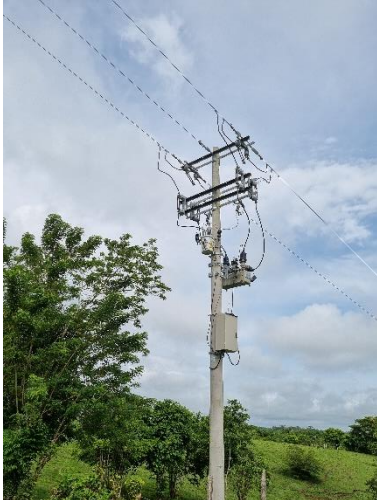
| <p>8°37'45.3"N 75°28'57.6"W, Estructura terminal cable AAAC 123, aproximadamente 700 metros</p> | <p>8°38'11.2"N 75°27'33.2"W, Estructura inicio tramo conductor AAAC 123</p> |

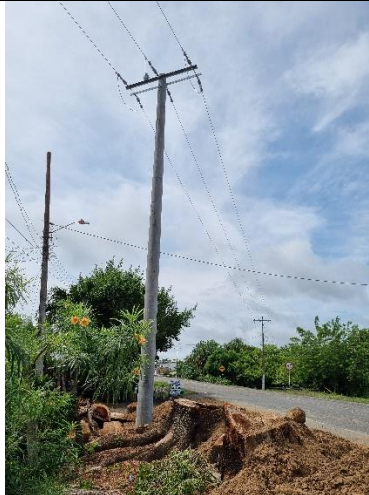
8°38'32.7"N 75°29'36.5"W, Estructura terminal conductor AAAC 123, aproximadamente 600 metros

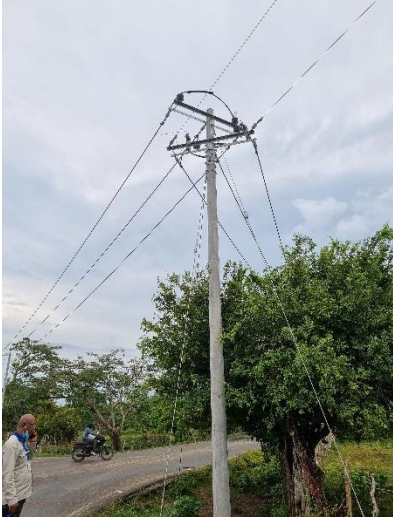
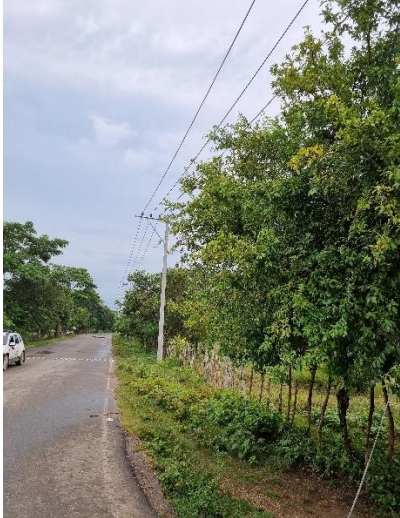
| <p>10°18'53.0"N 75°12'44.1"W, Estructura terminal conductor CF125 ramal principal, aproximadamente 12 kilómetros.</p> | <p>Tramo conductor hacia las piedras, CF125, aproximadamente 2,1 kilómetros</p> |

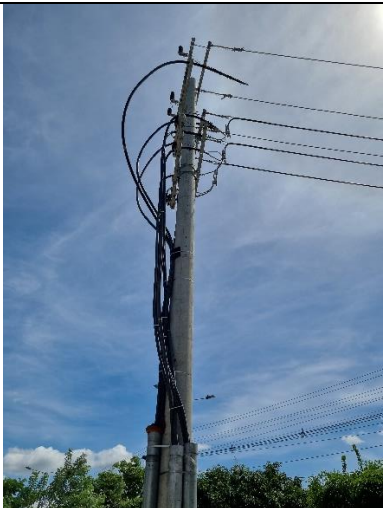
| <p>10°27'21.6"N 73°14'16.4"W, Estructura salida circuito, conductor 266 ACSR</p> | <p>10°27'26.2"N 73°14'03.0"W, Estructura Intermedia</p> |

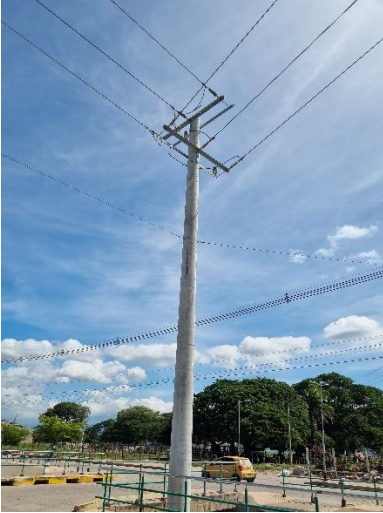
| <p>10°27'10.5"N 73°13'50.3"W, Estructura intermedia</p> | <p>10°26'48.8"N 73°14'27.6"W, Estructura intermedia, poste 4000 Dan</p> |

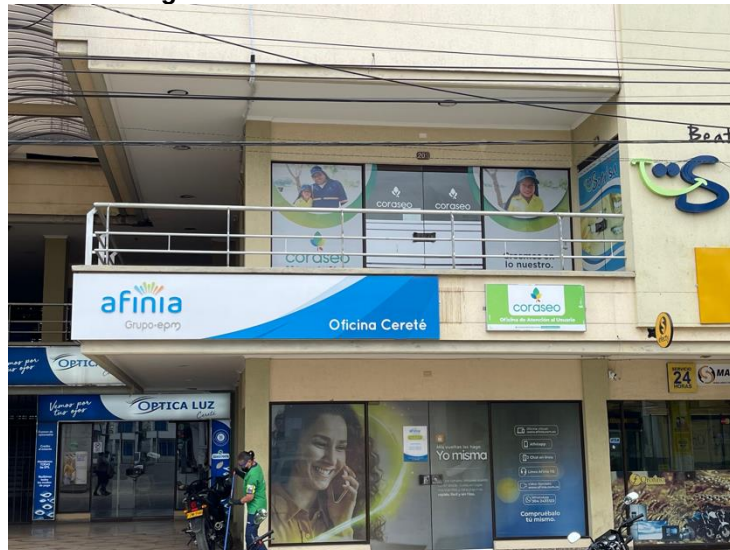
**Imagen oficina Atención al cliente de Cereté.**

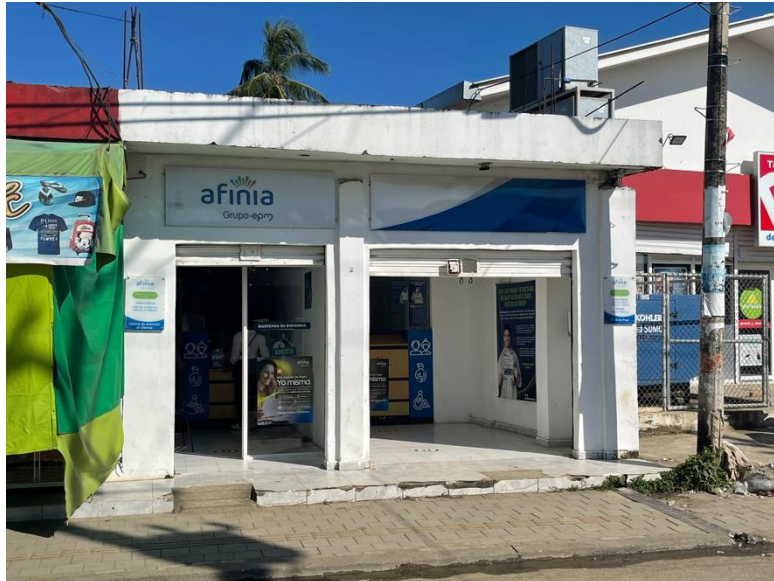
**Imagen oficina Atención al Cliente San Bernardo del Viento.**

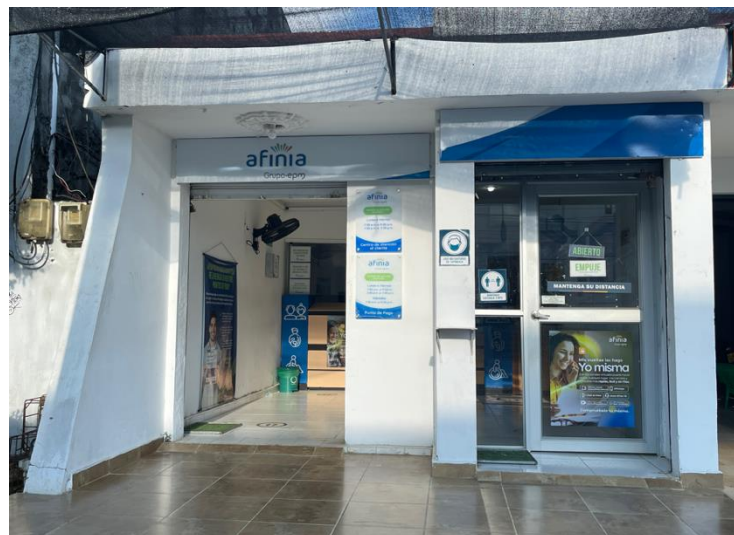
**Imagen oficina Atención al Cliente Ciénaga de Oro**

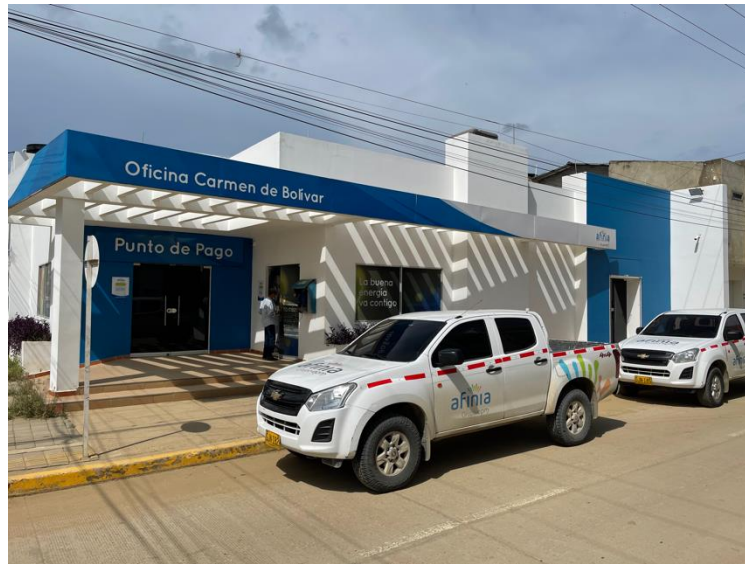
**Imagen oficina Atención a cliente Carmen de Bolívar.**

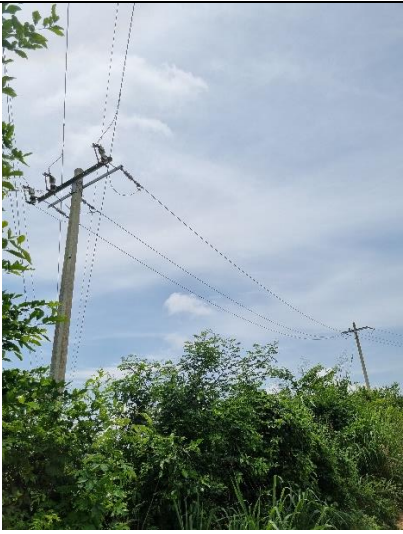
| <p>10°12'07.6"N 75°19'01.9"W<br/>Estructura inicio tramo 1 cambio de red monohilo por 3 líneas AAAC 123.</p> | <p>10°12'03.0"N 75°19'04.7"W<br/>Estructura intermedia.<br/>El tramo 1 tiene aproximadamente 2 kilómetros, no es posible por acceso georreferenciar estructura final de tramo</p> |

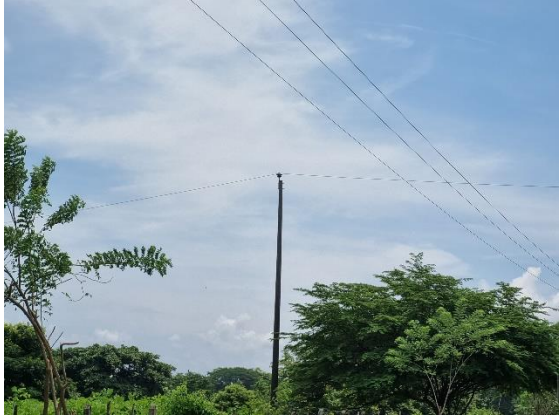
| <p>Derivación en red monohilo existente</p> | <p>Parte de red monohilo que no se pudo trabajar por oposición propietarios</p> |

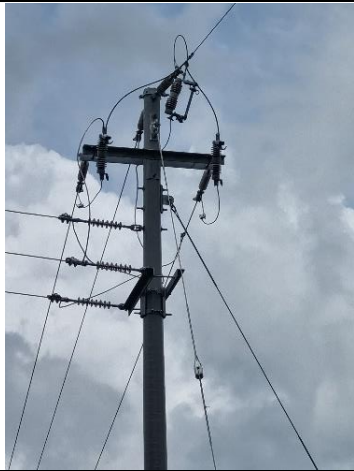
| <p>10°11'44.0"N 75°21'29.4"W<br/>Estructura fin segundo tramo reemplazo red monohilo, aproximadamente 2,6 kilómetros</p> | <p>10°11'33.9"N 75°21'52.7"W<br/>Estructura de inicio de 2 tramos de red monohilo por red trifásica<br/>Tramo 1: 500 metros<br/>Tramo 2: 7 kilómetros<br/>No se pudo georreferenciar ultimas estructuras por vía intransitable</p> |
