**INFORME DE SEGUIMIENTO A SITIOS DE
DISPOSICIÓN FINAL CON VIDA ÚTIL MENOR A 3
AÑOS**

**EMPRESAS PÚBLICAS DE DABEIBA S.A.S E.S.P.
“RELLENO SANITARIO DABEIBA”**

**SUPERINTENDENCIA DELEGADA PARA ACUEDUCTO,
ALCANTARILLADO Y ASEO
DIRECCIÓN TÉCNICA DE GESTIÓN DE ASEO
Bogotá D.C., noviembre de 2018**

ANÁLISIS AÑOS 2017 y 2018

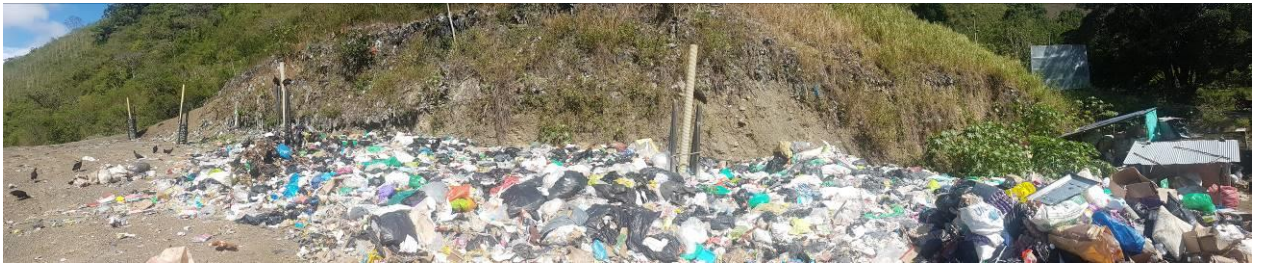
Ilustración 2. “Relleno Sanitario Dabeiba”

La fuente hídrica más cercana es el río Urama, el cual se localiza al lado de la vía externa que conduce al sitio. Sin embargo, la vereda La Clara se encuentra atravesada por las quebradas La Clara, Quebrada Sucia, El Remolino y Caño Seco.

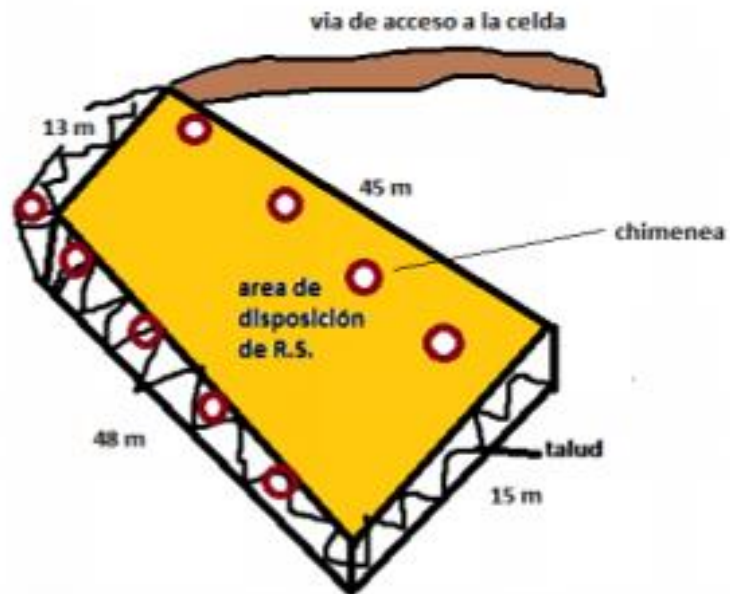
Ilustración 3. Diagrama frente de trabajo

El prestador informó que cuenta con un sistema de impermeabilización de fondo, sistema de recolección de aguas lluvias a través de canales perimetrales, sistema de tratamiento de lixiviados (conducción en forma de espina de pescado al interior de la celda, desarenador, filtración y tanque de almacenamiento) y evacuación de gases mediante chimeneas.

Sin embargo, se requiere que a través de los estudios que se están realizando para tramitar la licencia ambiental con CORPOURABA, se informe si los lixiviados producidos por la masa de residuos si se direccionan al filtro de espina de pescado, o en su defecto se pueden estar presentando fugas que presuntamente pueden estar afectando a las áreas circundantes y cuerpos de agua subterráneos o superficiales.

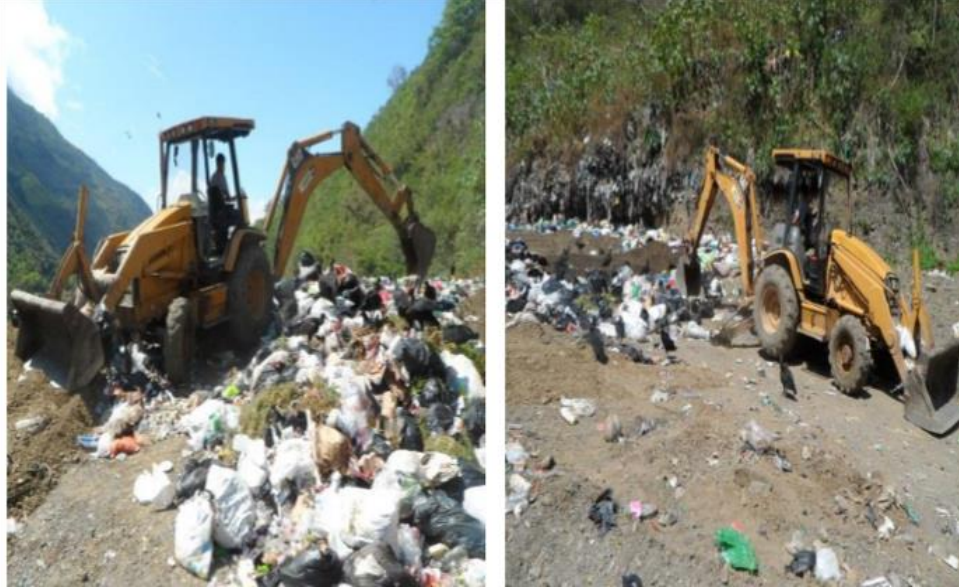
Ilustración 11. Maquinaria

En el sitio de disposición final trabajan 2 personas: dos mujeres las cuales realizan actividades de aseo, limpieza de canales, encalamiento de los residuos para detener el ciclo de la mosca y mantenimiento del cerco, de igual manera el prestador informó que realizan actividad de recuperación dentro del sitio.

Al momento de la visita se observó a las trabajadoras con elementos de seguridad como: guantes, uniforme, botas y gorra, sin embargo no cuentan con gafas de seguridad.
