ANEXO 2

**EVIDENCIAS QUE SOPORTAN LA EJECUCIÓN DE LAS ACTIVIDADES
EVALUADAS CON LOS INDICADORES**

1 EVIDENCIAS - INDICADOR PARCIAL 1.1 EJECUCIÓN DE INVERSIONES ORIENTADAS A LA CALIDAD DEL SERVICIO EN EL SDL APROBADAS EN EL PLAN DE INVERSIÓN.

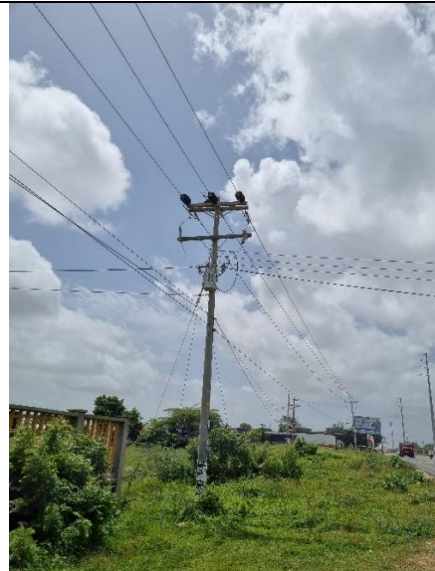
Estructura terminal cambio 900 metros de conductor

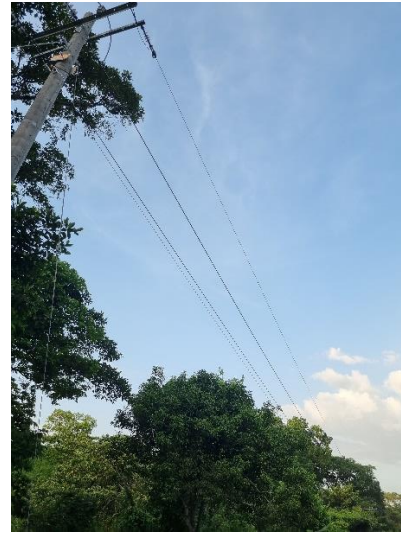
Cambio línea del centro, AAC 312,8 -
350 metros

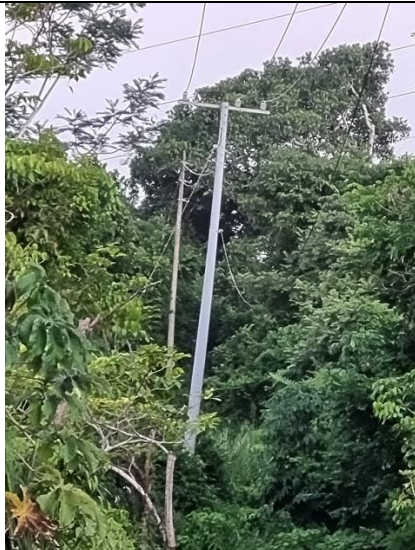
Poste 12 metros fibra

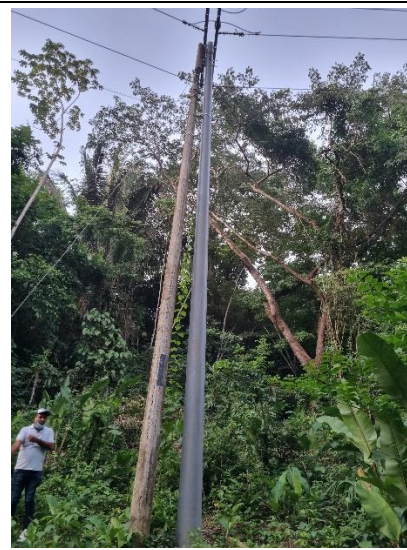
Poste 12 metros fibra

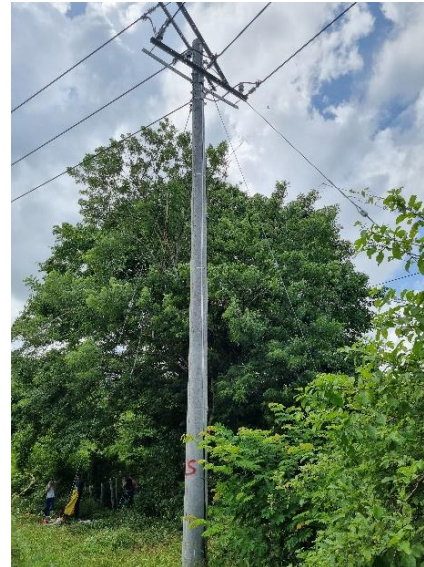
10°48'40.2"N 75°04'24.6"W
Poste 12 x 1324, Estructura doble
terminal, termina tramo cable ecológico
-600 metros

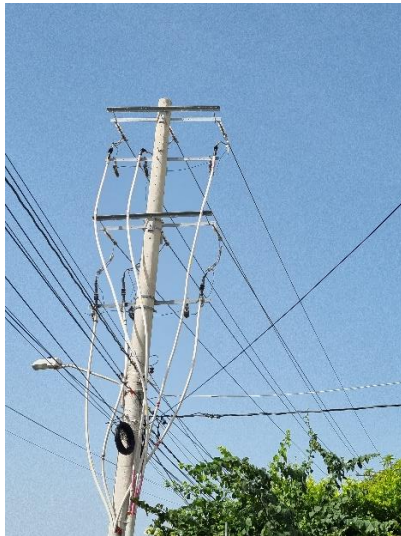
Estructura de arranque circuito en subestación

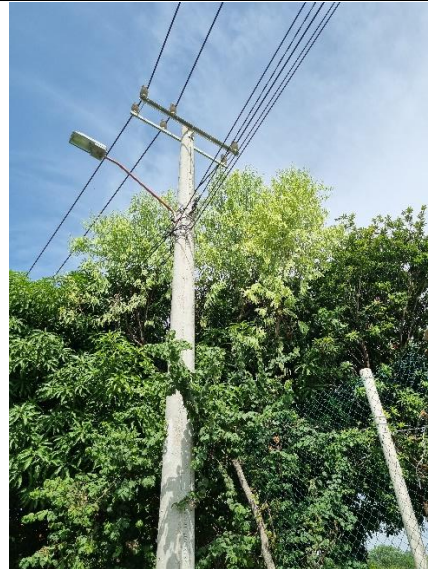
Tramo cable ecológico 336 Kcmil

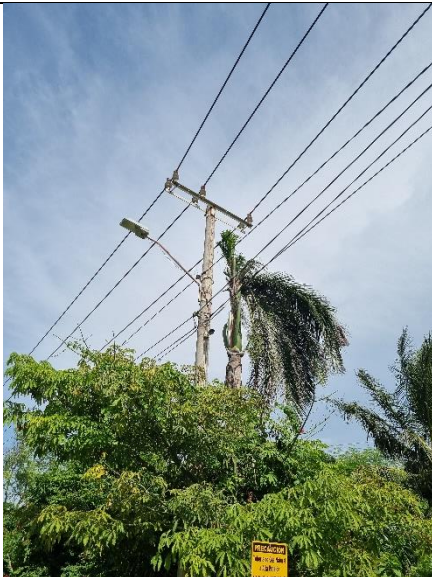
11°00'46.8"N 74°53'23.1"W
Estructura fin cable 336 Kcmil - 1200 metros tramo 1 y arranque tramo 2

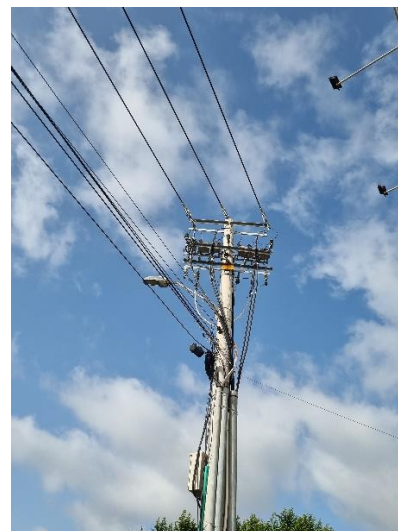
11°00'56.5"N 74°52'40.9"W
Final 2do tramo cable 336 Kcmil aislado – 1250 metros – bomba gasolina

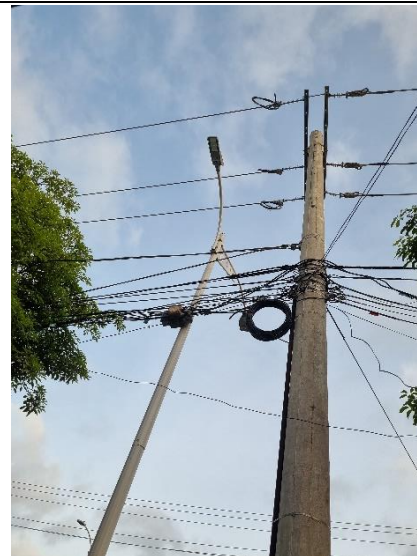
10°56'45.7"N 74°47'38.8"W
Estructura final tramo AAC 394- 1700
metros

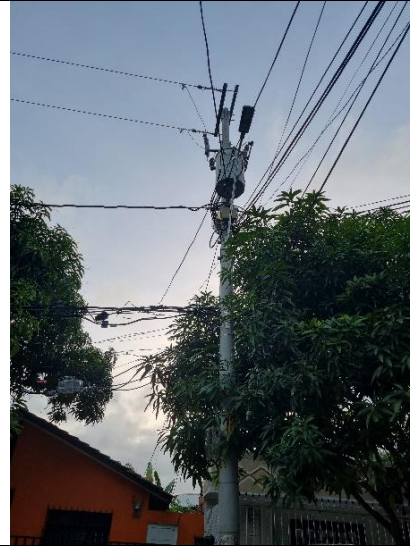
Estructura final tramo 2H 1/0 -200 metros

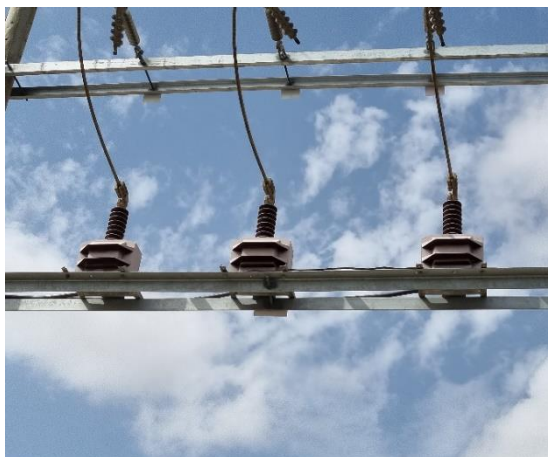
Transformadores de tensión N3

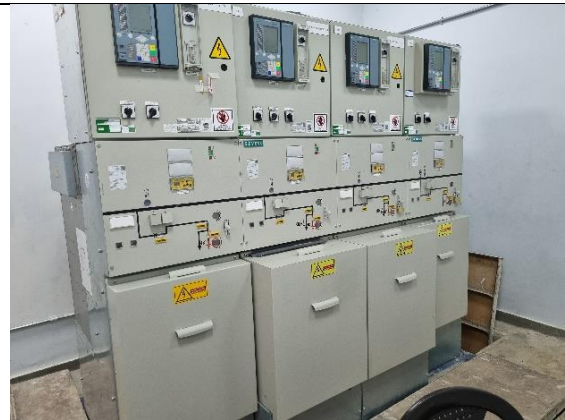
Control subestación tipo 4 – Módulo común bahía tipo 4 interior N3S37- Gabinete llegada o salida interior SF6 barra sencilla N3S61

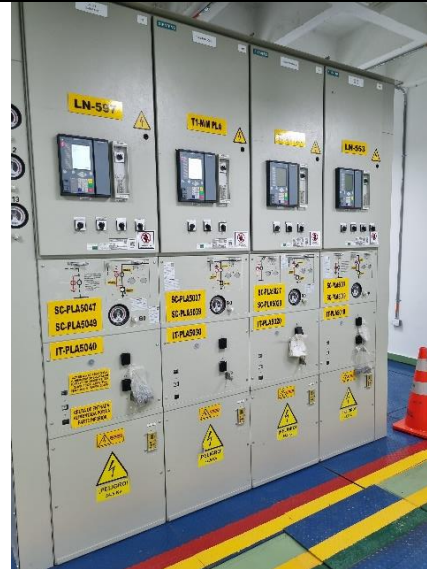
Control subestación tipo 4, control y protección bahía línea N3- N3P1, Control y protección bahía de transformador N3 - N3P2, Gabinetes de llegada – salida sub interior SF6 barra sencilla -N3S61

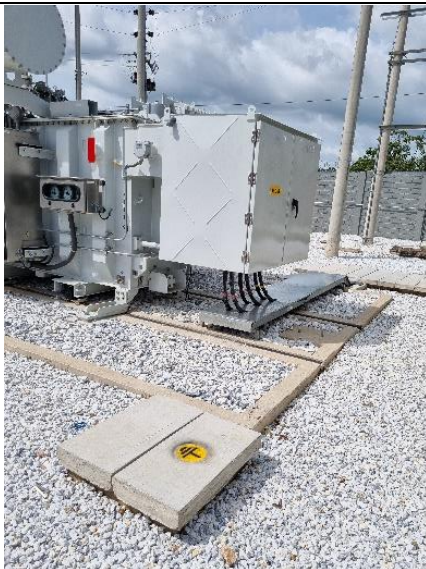
Cables de llegada transformador – N2S14

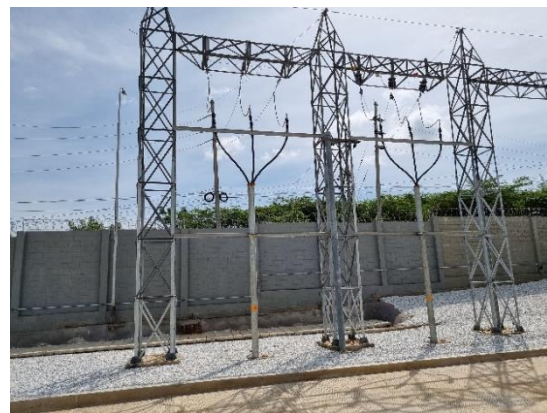
Transición aérea – subterránea N3- N3EQ9, Cables de salida de circuito N3S62
