ANEXO 2

**EVIDENCIAS QUE SOPORTAN LA EJECUCIÓN DE LAS ACTIVIDADES
EVALUADAS CON LOS INDICADORES**

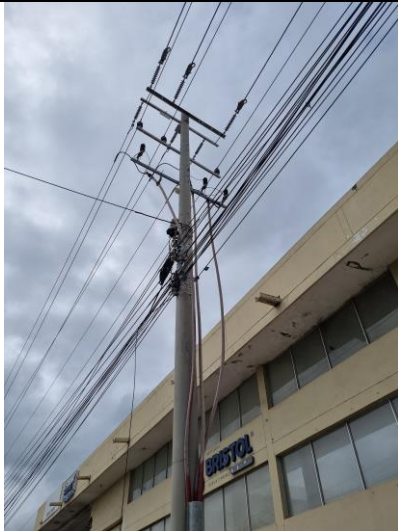
11°01'49.3"N 74°48'25.9"W, Estructura inicio tramo circuito Rayón Norte, en conductor 477 Kcmil.

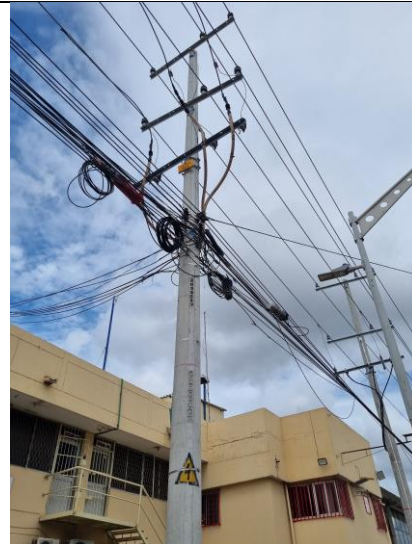
11°01'46.1"N 74°48'23.3"W, Estructura inicio tramo circuito Siape, en conductor 336 Kcmil.

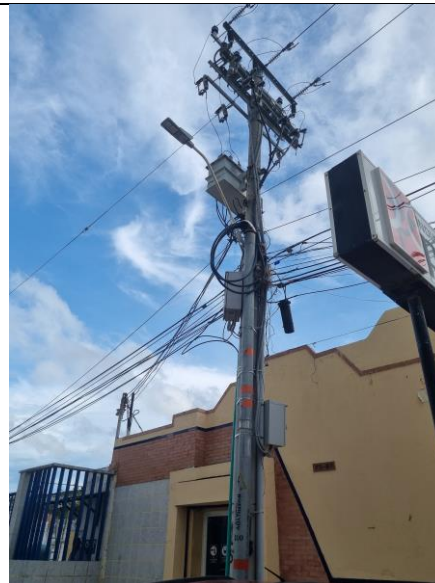
11°00'44.0"N 74°47'40.4"W, Estructura final tramo 1 cable 4/0 340 ml.

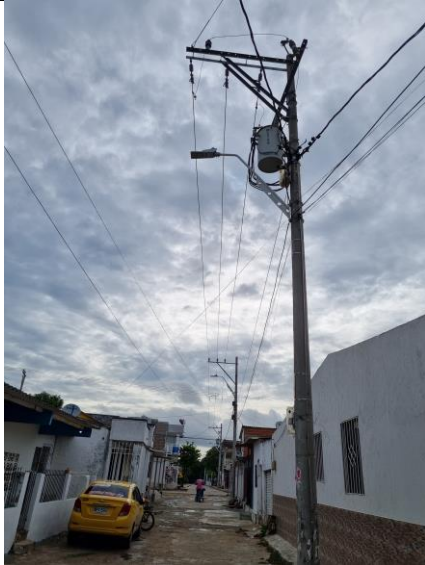
10°59'22.6"N 74°46'41.5"W, Estructura inicio tramo 1 conductor AAAC 246,9.

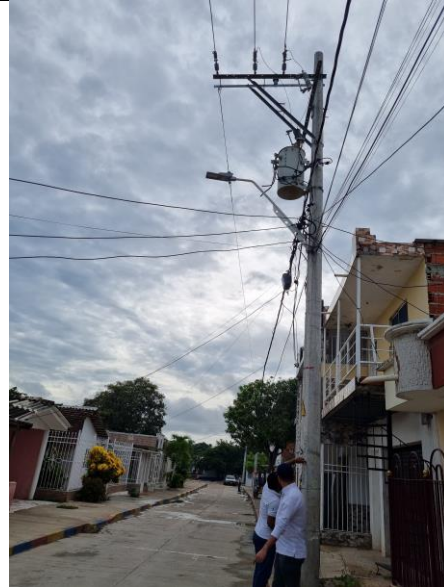
10°59'23.0"N 74°46'38.6"W, Estructura final tramo 1 cable AAAC 246,9 80 ml.

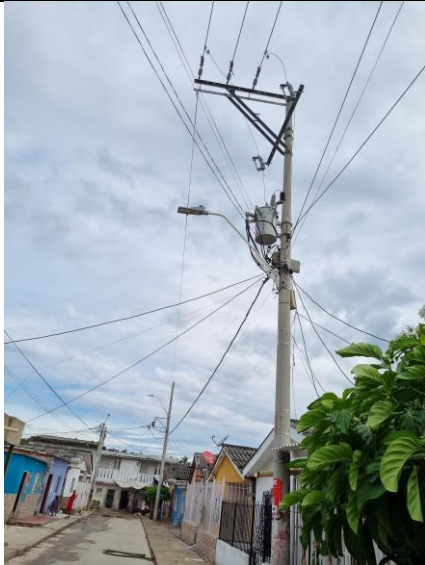
10°59'23.8"N 74°46'40.5"W, Estructura inicio tramo 2 en cable AAAC 246,9.

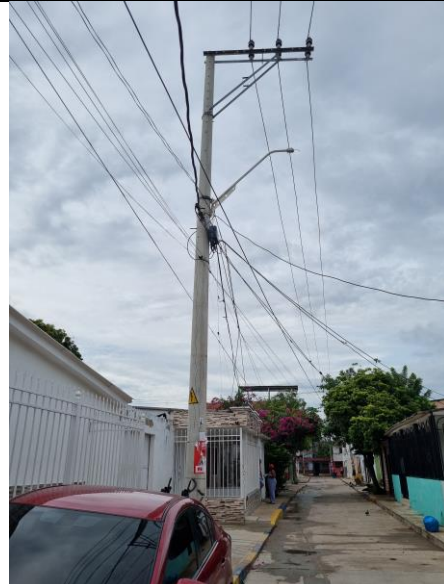
10°58'27.2"N 74°48'32.1"W, Estructura final tramo 1 en cable AAAC 123, 420 ml.

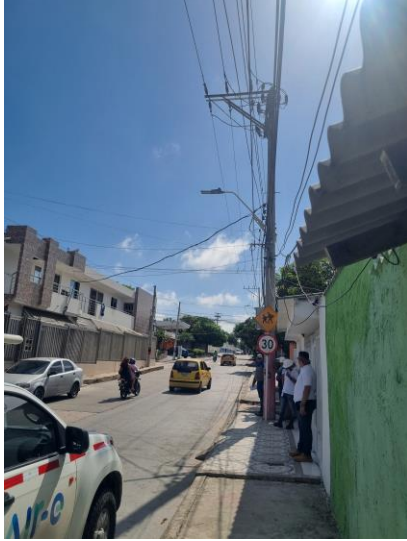
10°58'30.3"N 74°48'47.4"W, Estructura inicio tramo 2 en cable AAAC 123

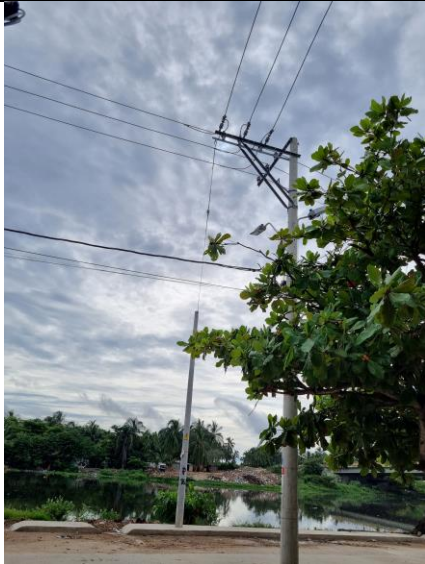
10°59'21.5"N 74°46'36.1"W, Estructura fin tramo 2 conductor AAAC 246,9. 210 ml.

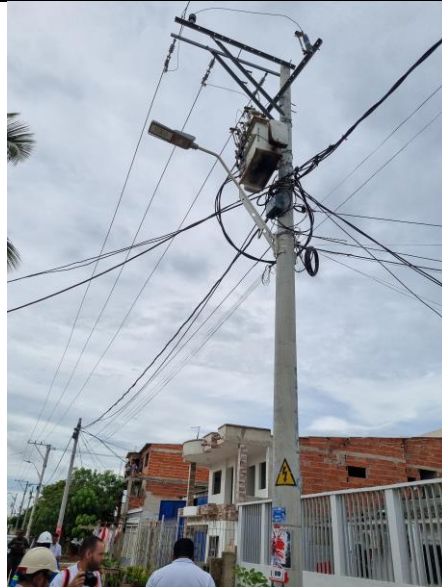
10°59'22.4"N 74°46'37.3"W, Poste de 12x1050, inicio tramo 3 cable AAAC 246,9.

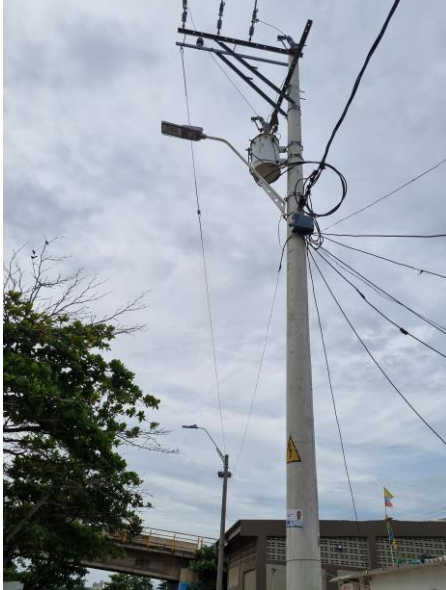
10°59'19.0"N 74°46'35.8"W, Poste de 12x1050 y estructura terminal tramo No 3 en cable AAAC 246,9, 130 ml

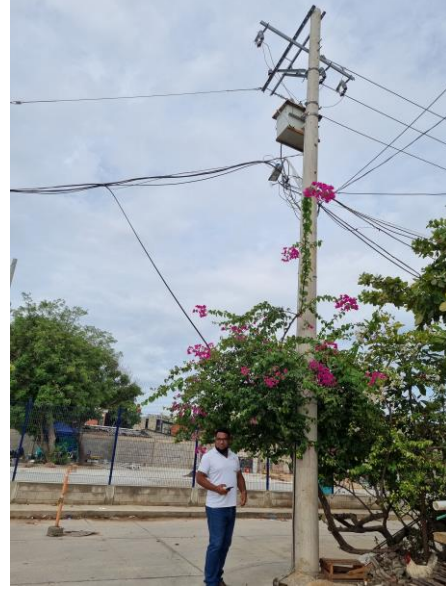
10°59'13.6"N 74°46'32.5"W, Estructura de inicio tramo No 4 en cable AAAC 246,9.

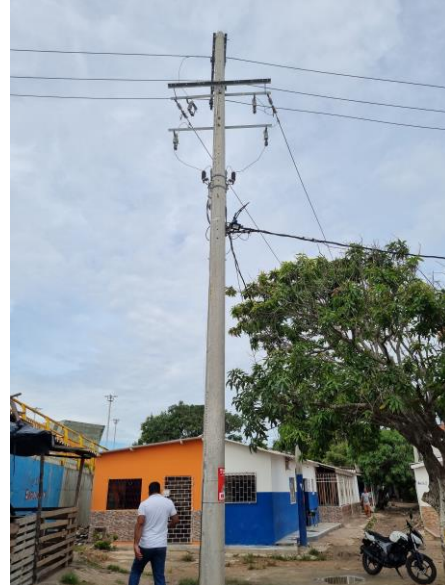
10°59'19.5"N 74°46'35.8"W, Poste de 14x1324, deriva tramo bifásico

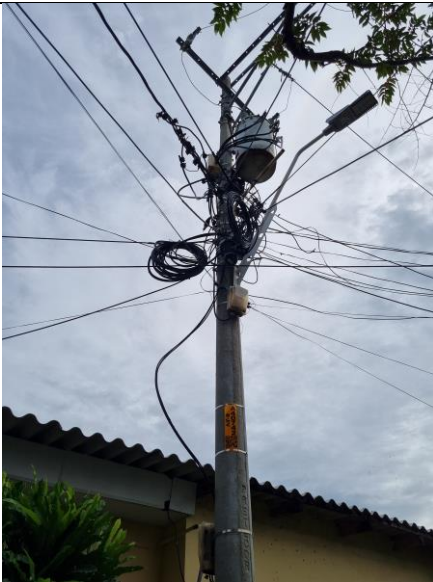
Estructura final tramo bifásico 45 metros.

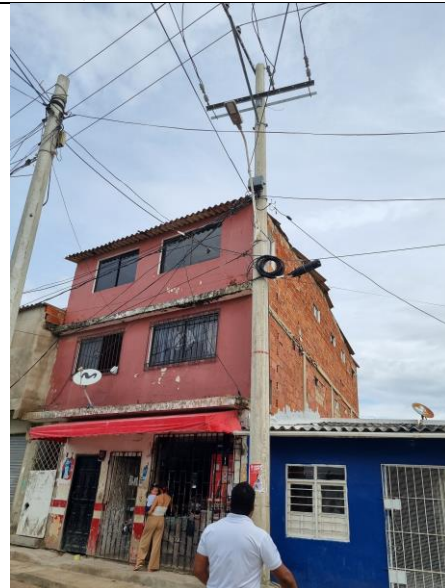
10°59'20.3"N 74°46'36.0"W, Poste de 12x1050 y fin tramo 4 230 ml.

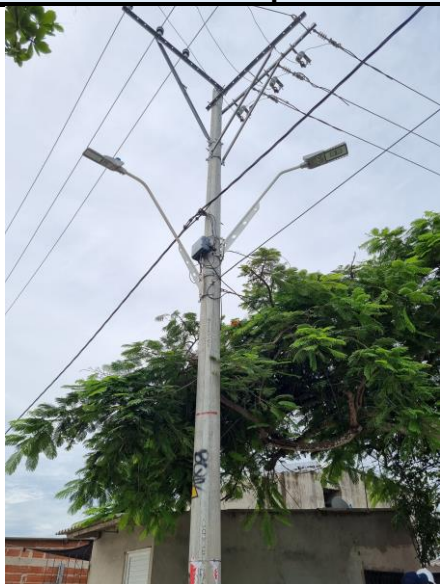
10°59'20.6"N 74°46'35.3"W, Estructura inicio tendido trifásico tramo 5, cable AAAC 246,9

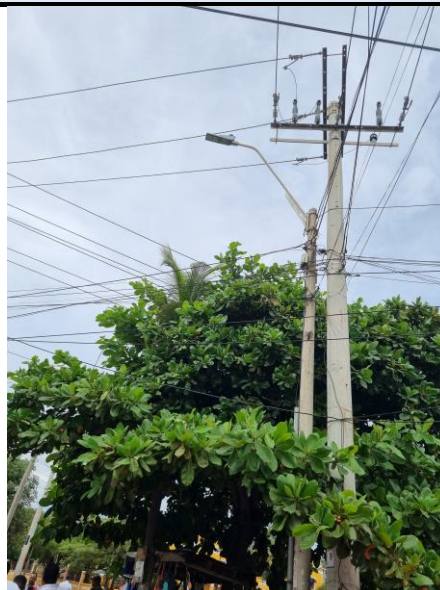
10°59'20.2"N 74°46'40.4"W, Estructura cambio de dirección.

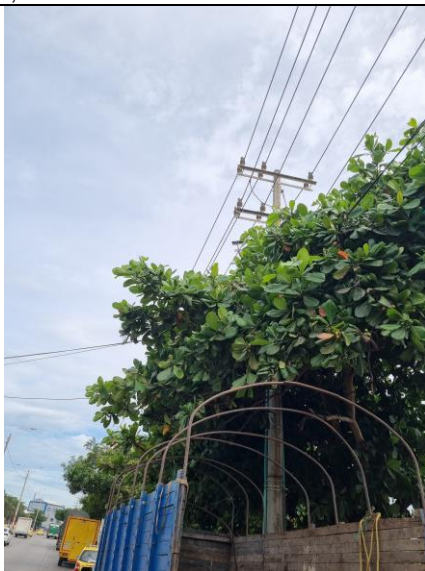
10°59'20.4"N 74°46'40.7"W, Estructura final tramo 5, cable AAAC 246,9 180 M

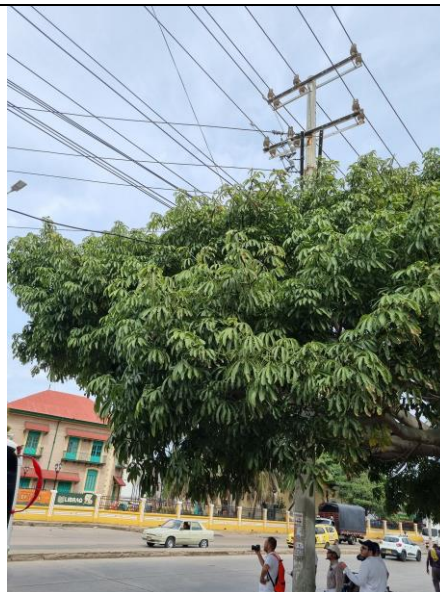
10°59'23.0"N 74°46'46.3"W, estructura inicio Tramo 6 cable AAAC 246,9.

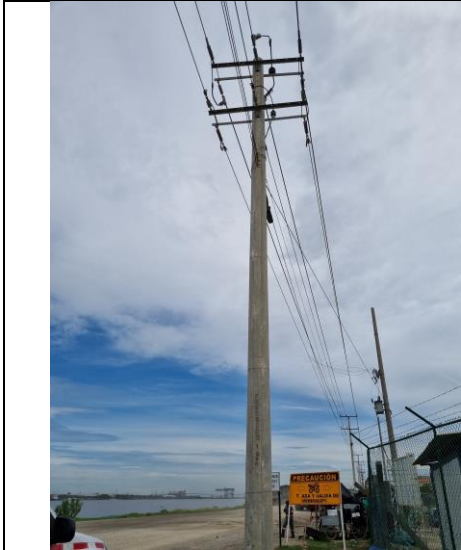
10°58'11.6"N 74°45'45.5"W, Estructura inicio tramo conductor 266 desnudo.

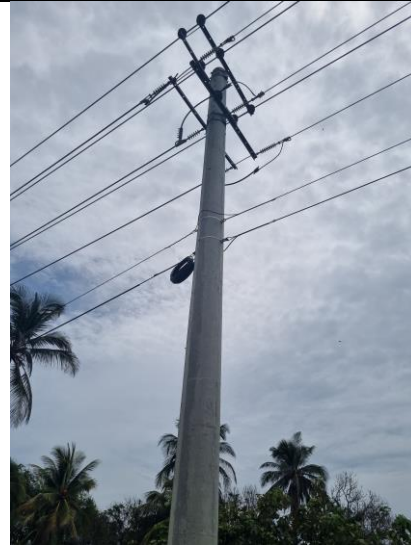
10°58'10.0"N 74°45'11.3"W, Estructura final tramo conductor 266 desnudo, 540 ml, inicia conductor 266 semiaislado.

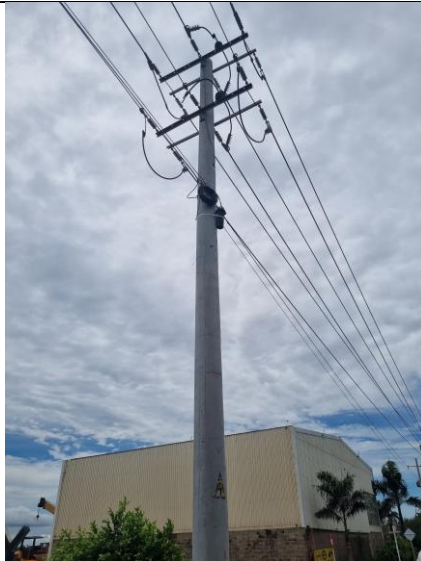
10°58'14.8"N 74°45'35.7"W, Estructura final tramo cable 266 semiaislado, 330 metros.

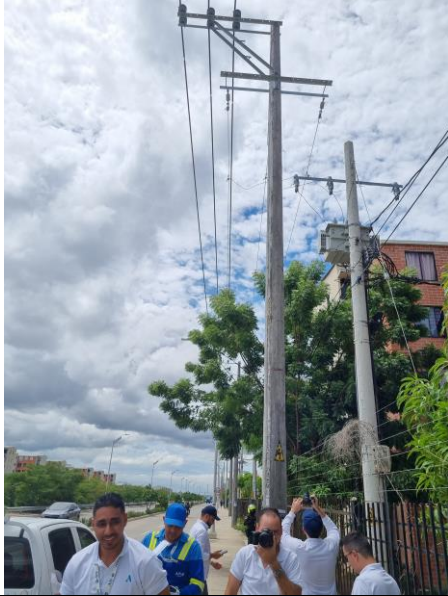
10°54'52.1"N 74°46'47.6"W, Poste de 14x1324, inicio tramo AAAC 123.

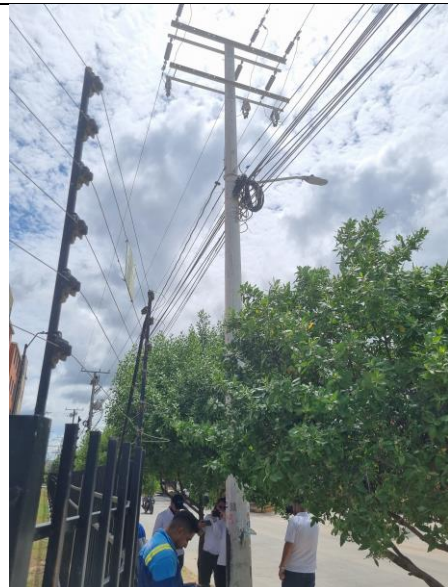
10°55'00.7"N 74°46'54.5"W, finaliza tramo 1 conductor AAAC 123.

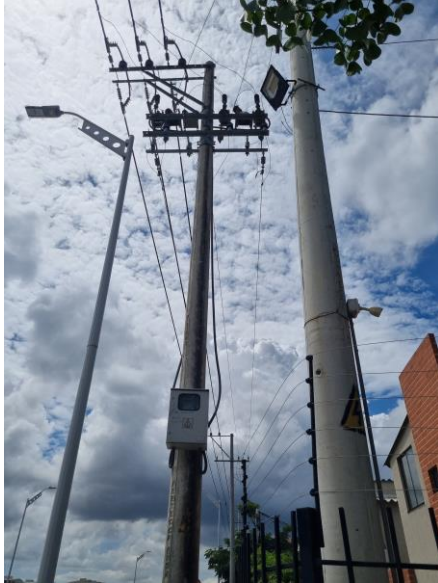
10°55'02.2"N 74°46'52.0"W, Poste de 14x1324 y inicio tramo 2 conductor AAAC 123

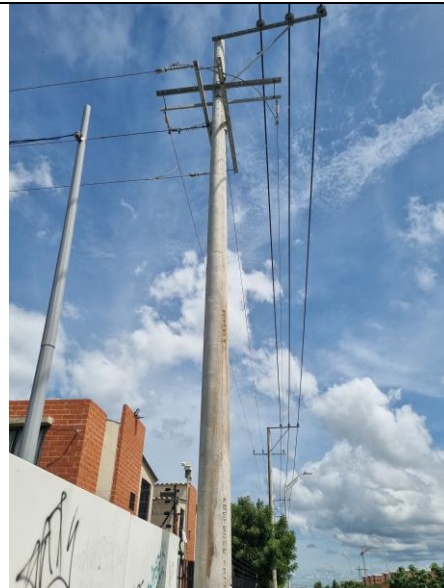
10°55'10.9"N 74°46'56.4"W, Estructura fin de tramo 2 conductor AAAC 123, 300 ml.

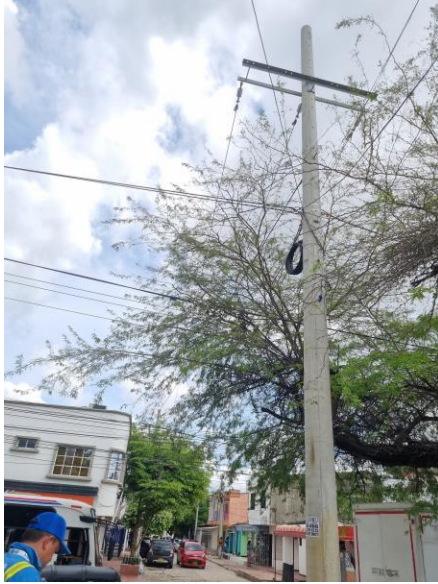
10°54'31.9"N 74°46'57.9"W, Poste de 12x1324, SPT e inicio tramo 1 conductor AAAC 123.

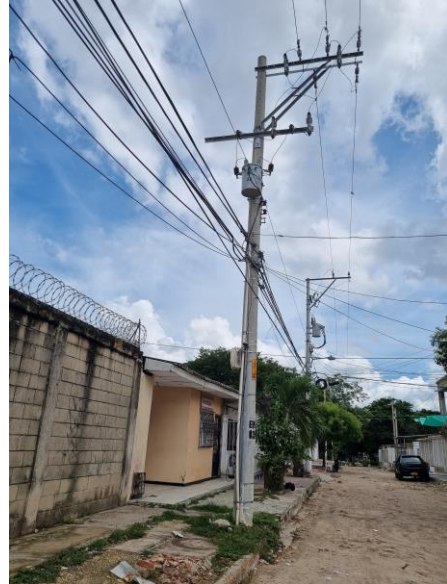
10°54'22.0"N 74°46'56.3"W, Estructura final tramo 1 cable AAAC 123, 300 ml.

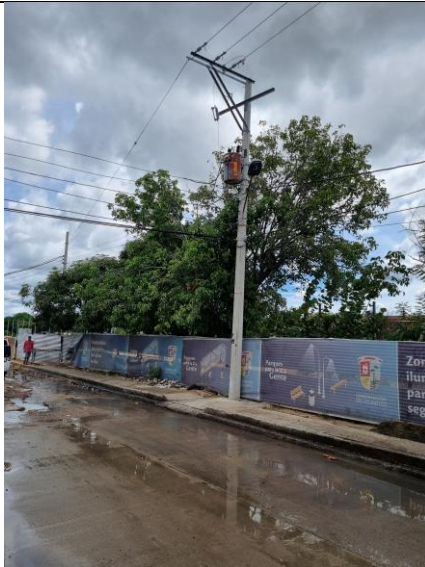
10°54'18.1"N 74°47'06.2"W, Poste de 12x1324 y puesta a tierra reportada.

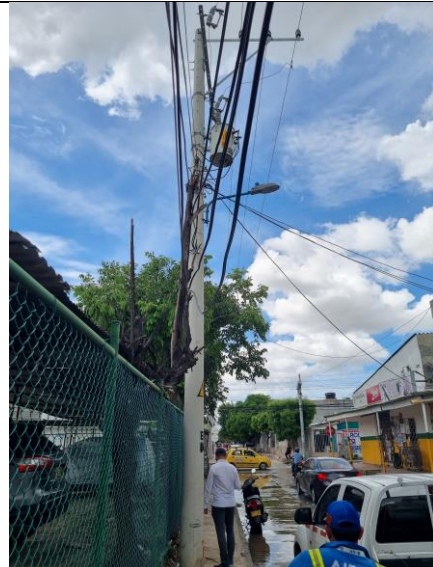
10°54'20.2"N 74°47'06.7"W, Poste de 12x1324 y puesta a tierra reportada.

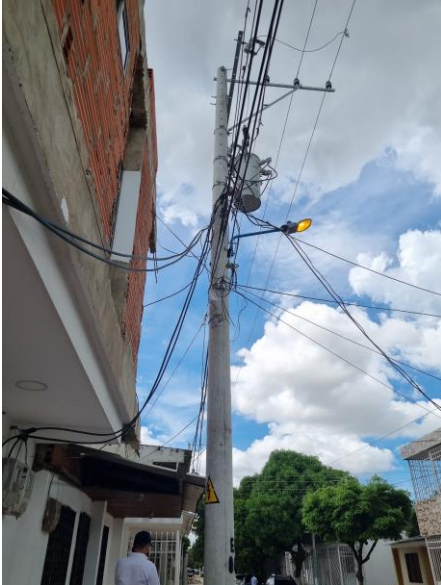
10°54'21.6"N 74°47'07.1"W, Poste de 12x1324 y puesta a tierra reportada.

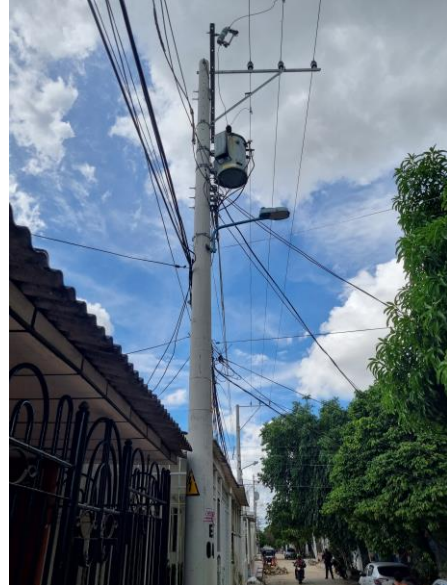
10°54'22.4"N 74°47'07.3"W, Poste de 12x1324 y puesta a tierra reportada.

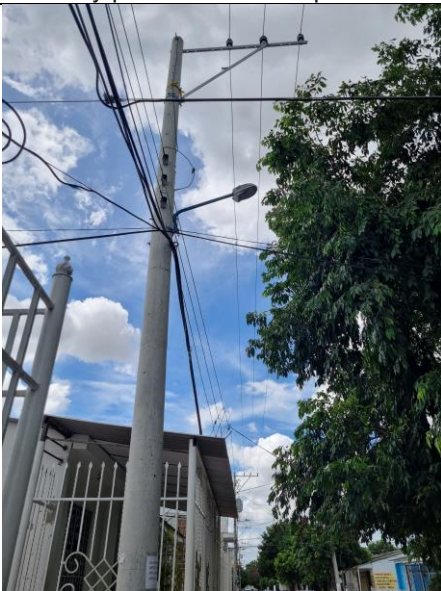
10°54'23.0"N 74°47'07.3"W, Poste de 12x1030 y puesta a tierra reportada.

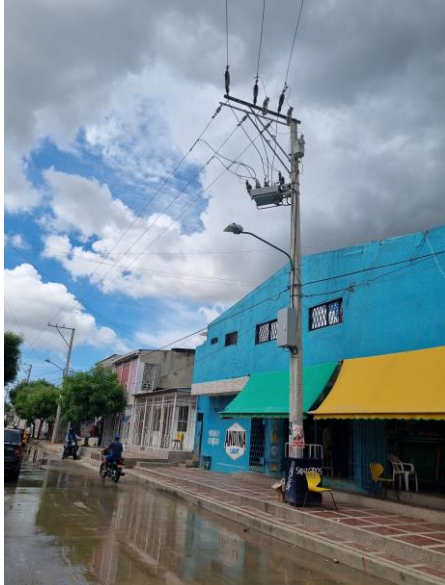
10°54'30.5"N 74°47'05.2"W, Estructura inicio tramo 3, conductor AAAC 123

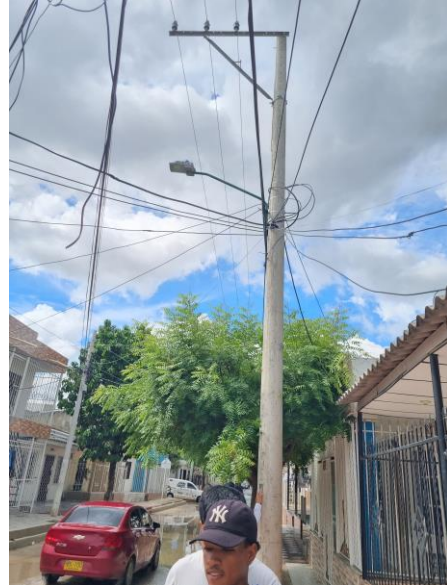
10°54'31.9"N 74°47'04.9"W, Poste de 12x1324 y puesta a tierra reportada.

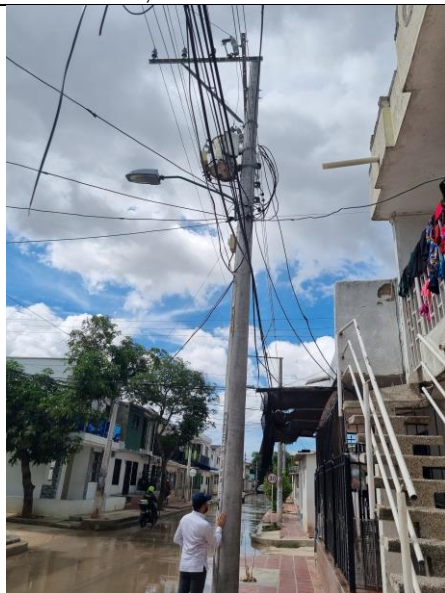
10°54'32.8"N 74°47'04.8"W, Poste de 12x1324 y puesta a tierra reportada.

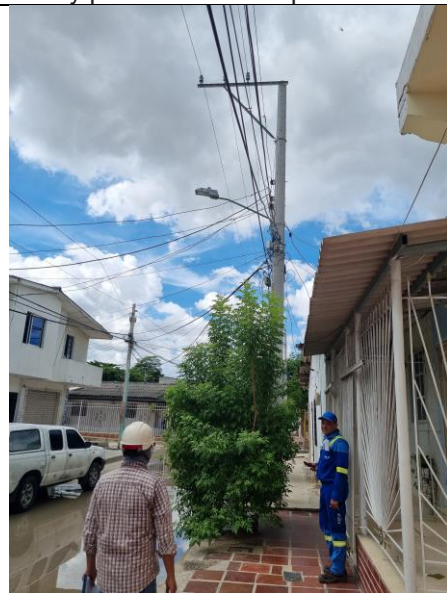
10°54'34.4"N 74°47'04.5"W, Poste de 12x1324 y puesta a tierra reportada.

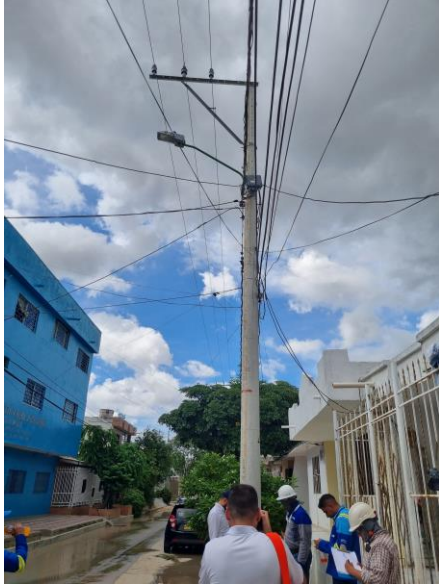
10°54'39.4"N 74°47'04.1"W, Poste de 12x1350 y puesta a tierra reportada.

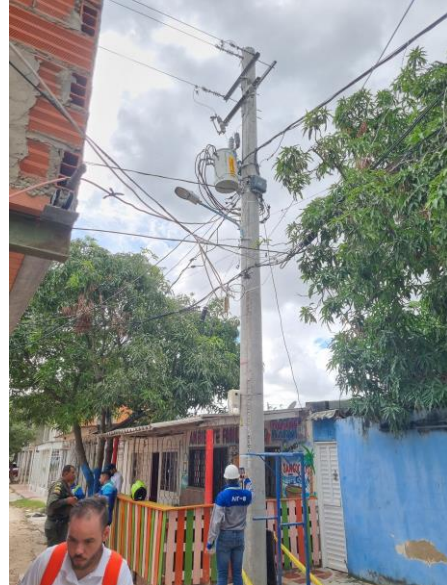
10°54'43.1"N 74°47'03.4"W, Estructura final tramo 3 conductor AAAC 123, 411 metros

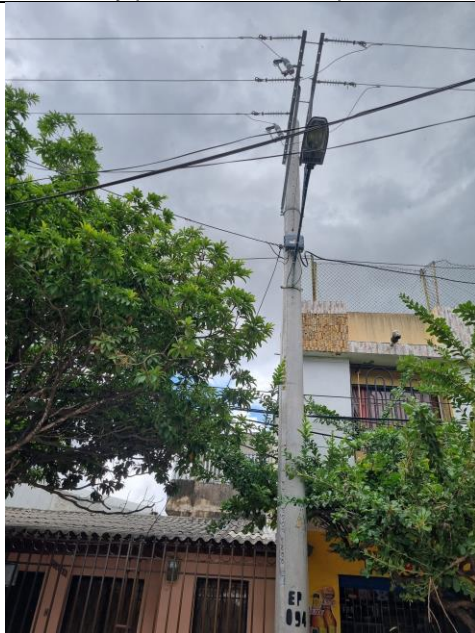
10°54'40.7"N 74°47'03.1"W, Estructura inicio tramo 4 conductor AAAC 123.

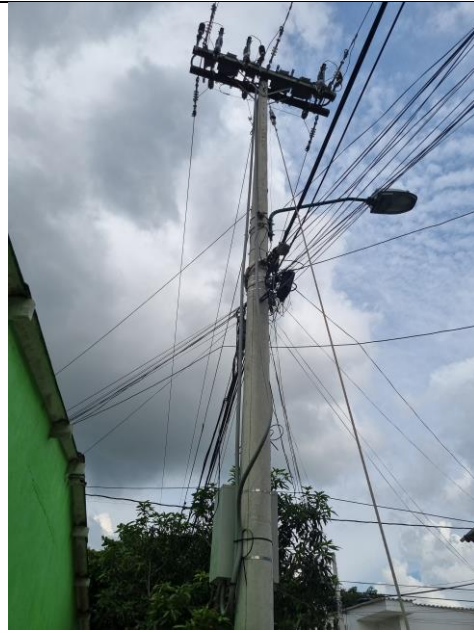
10°54'41.3"N 74°47'07.2"W, Estructura final tramo 4, 110 ml

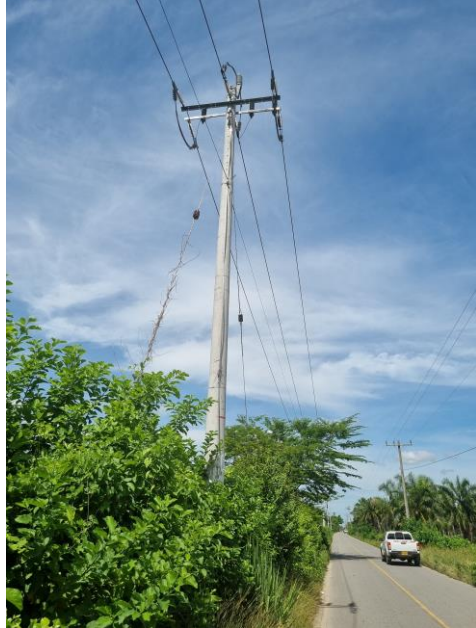
10°44'36.5"N 74°09'04.6"W, Poste de 14x1324 y SPT.

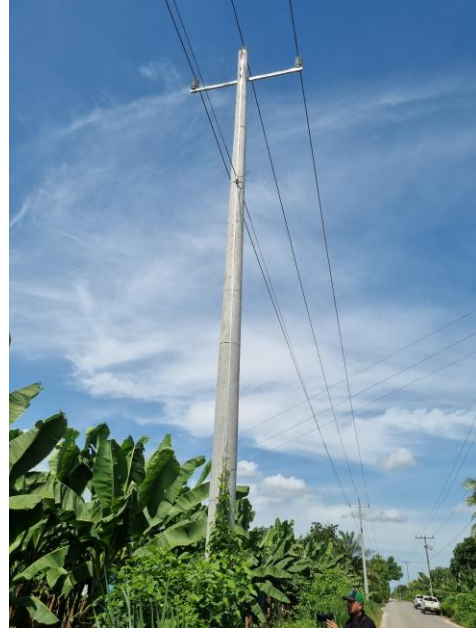
10°44'33.9"N 74°09'11.5"W, Poste de 14x1030 y SPT.

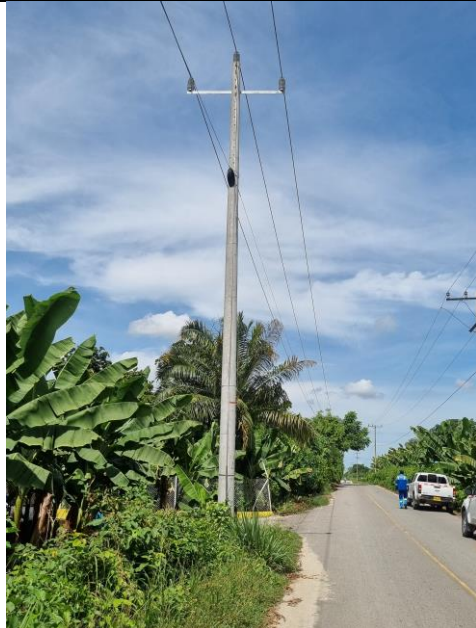
10°44'33.4"N 74°09'13.2"W, Poste de 14x1030 y SPT.

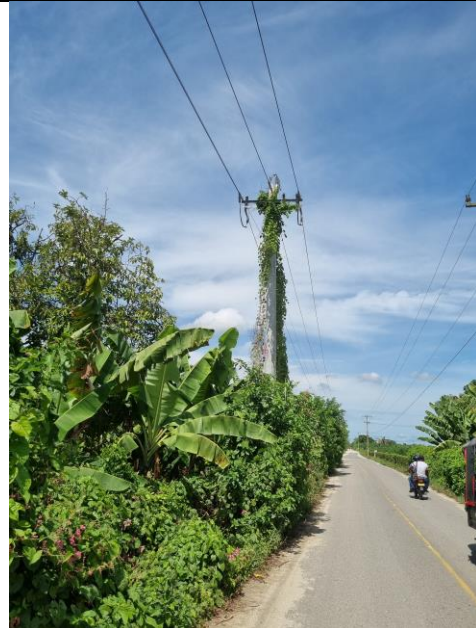
10°44'32.4"N 74°09'16.2"W, Poste de 14x2500 y SPT, fin tramo 1 conductor 394, 570 ml.

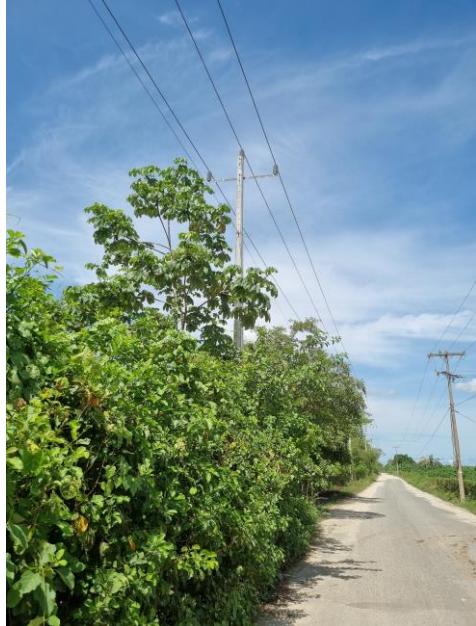
10°44'31.8"N 74°09'18.9"W, Poste de 14x1030 y SPT.

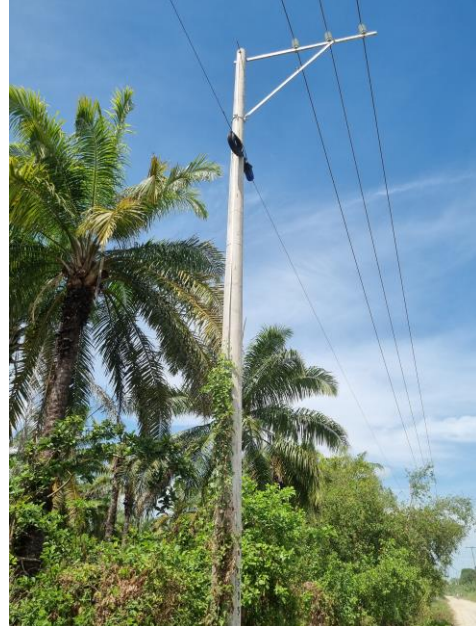
10°44'31.5"N 74°09'21.0"W, Poste de 14x1030 y SPT.

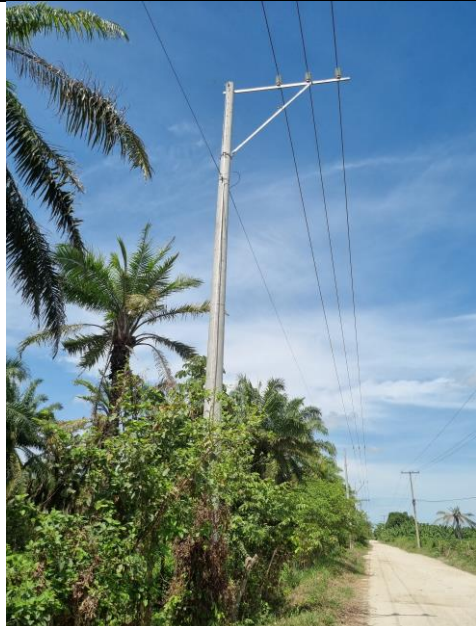
10°44'30.8"N 74°09'22.8"W, Poste de 14x1030 y SPT.

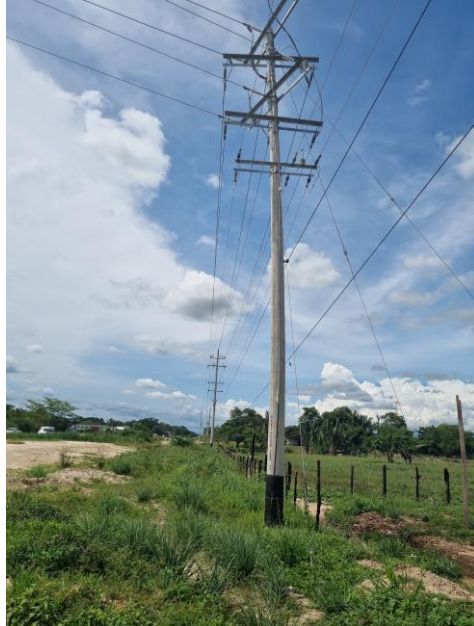
10°35'29.4"N 74°10'10.8"W, Poste de 18x1350 y SPT. (se solicitó equilibrar los esfuerzos sobre el poste)

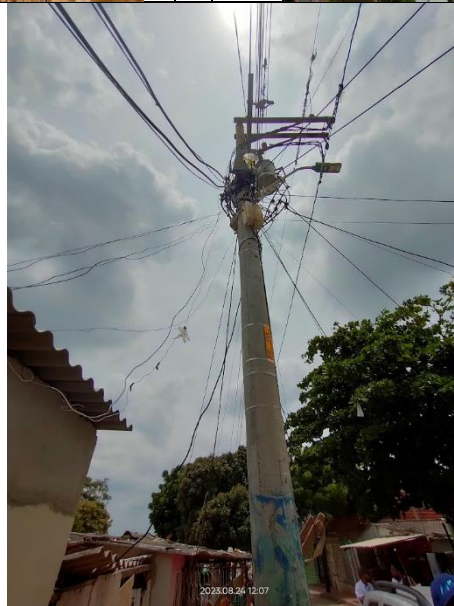
Calle 77 # 21B – 12 (Barranquilla)

10°58'14.7"N 74°49'15.8"W
AOE con sistema de puesta a tierra del transformador.
