| <br><b>Superservicios</b> | <b>INFORME DE VIGILANCIA O<br/>INSPECCIÓN ESPECIAL,<br/>DETALLADA O CONCRETA</b> | <br><b>SIGME</b> |

### 1. Identificación del prestador

Se inspeccionó la operatividad de las actividades de recolección, transporte, barrido, limpieza, corte de césped, poda y lavado en el ASE 5 (localidad de Suba). A continuación, se presentan los resultados de la verificación realizada.

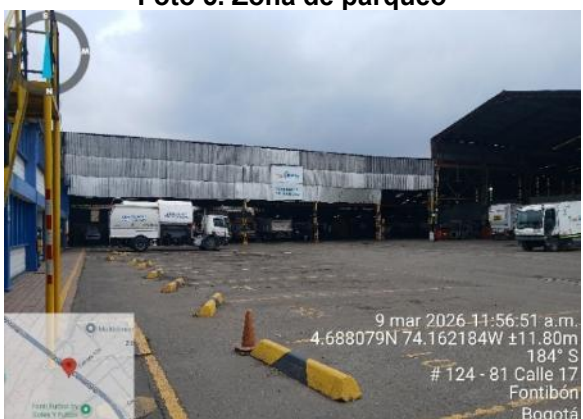
| <b>ARTÍCULO 2.3.2.2.3.50,<br/>DECRETO 1077 DE 2015</b> | <b>OBSERVACIÓN</b> |
|---|---|
| <b>1. Contar con áreas adecuadas para el parqueo y maniobra de los vehículos, depósito de insumos para la prestación de servicio, zona de control de operaciones, vestidores e instalaciones sanitarias para el personal, y oficinas administrativas.</b> | Se cuenta con oficinas administrativas, las cuales se ubican en el mismo predio de la base de operaciones. (Ver Foto 1, Foto 2, Foto 3 y Foto 4)<br><br>También se identificó la zona de almacén y depósito de insumos. De igual forma, los vestidores y baños para el personal operativo masculino. El personal femenino se ubica en actividades administrativas. (Ver Foto 13, Foto 14, Foto 24, Foto 25, Foto 26 y Foto 27).<br><br>La base cuenta con amplias zonas de parqueo, con señalización en el piso en regular estado de mantenimiento (Ver Foto 5 y Foto 6). |
| <b>3. Contar con una adecuada señalización en las diferentes áreas, así como de los sentidos de circulación.</b> | Si bien se evidencia una adecuada señalización de las áreas operativas, se identificó la ausencia de demarcación de los sentidos de circulación en la zona de parqueo y maniobra de vehículos. (Ver Foto 5, Foto 6, Foto 7 y Foto 8). |

| <p><b>Foto 5. Zona de parqueo</b></p> <p>9 mar 2026 11:56:51 a.m.<br/>4.688079N 74.162184W ±11.80m<br/>184° S<br/># 124 - 81 Calle 17<br/>Fontibón<br/>Bogotá<br/>Número de índice: 300</p> | <p><b>Foto 6. Zona de parqueo sin señalización horizontal</b></p> <p>9 mar 2026 11:58:17 a.m.<br/>4.687816N 74.162437W ±11.20m<br/>248° W<br/>1241 Avenida Calle 17<br/>Fontibón<br/>Bogotá<br/>Número de índice: 303</p> |

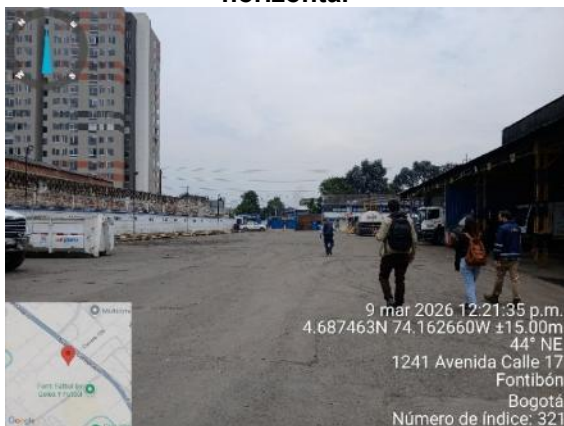
**Foto 7. Zona de parqueo sin señalización horizontal**

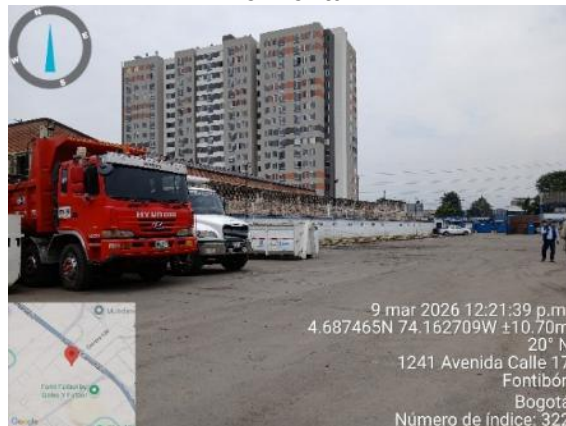
**Foto 8. Zona de parqueo sin señalización horizontal**

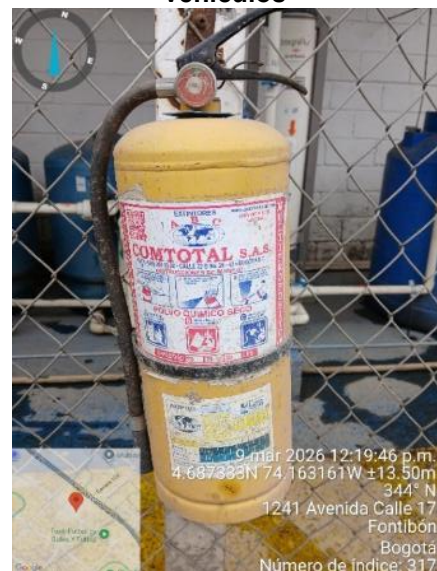
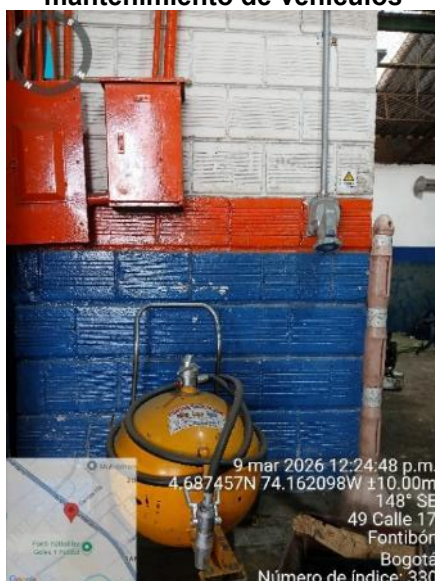
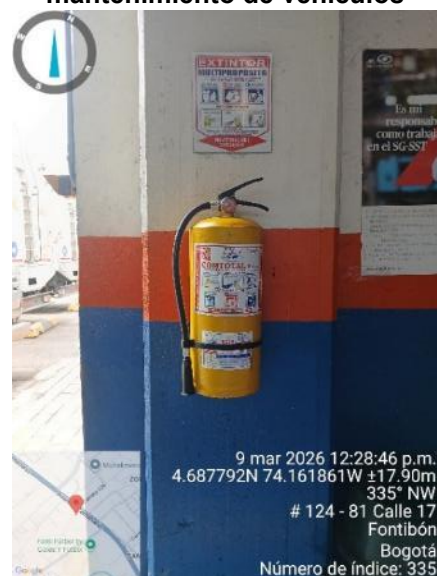
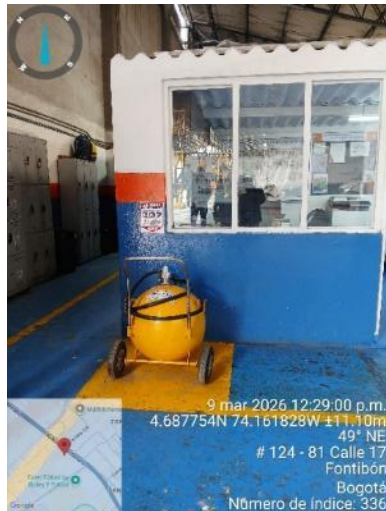
| <b>ARTÍCULO 2.3.2.2.3.50,<br/>DECRETO 1077 DE 2015</b> | <b>OBSERVACIÓN</b> |
|---|---|
| <b>5. Contar con equipos de control de incendios.</b> | La base de operaciones cuenta con extintores de diferentes tipos (multipropósito, polvo seco) ubicados en áreas administrativas y operativas con fechas de carga vigentes. (Ver Foto 16, Foto 17, Foto 18 y Foto 19). |

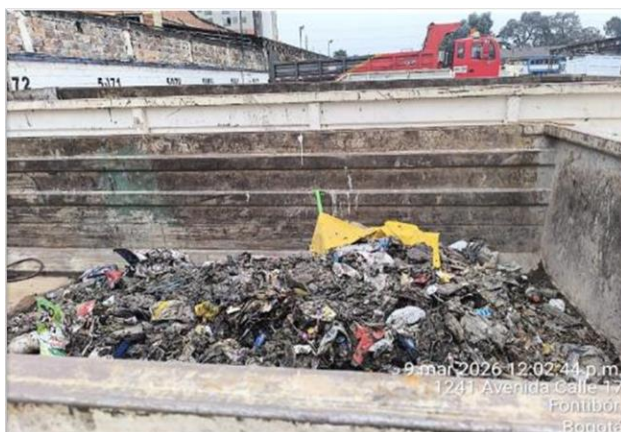
| <b>ARTÍCULO 2.3.2.2.3.50,<br/>DECRETO 1077 DE 2015</b> | <b>OBSERVACIÓN</b> |
|---|---|
| <b>Parágrafo 1°. En las bases de operación no se podrán almacenar residuos sólidos provenientes de las actividades de recolección y transporte.</b> | El 9 de marzo se observaron residuos sólidos en una caja sin cubierta. El prestador manifestó que los residuos provenían del lavado de los vehículos. (Ver Foto 29 y Foto 30).<br><br>Adicionalmente, el 13 de marzo se observó un vehículo minimatic de placas ESN211 con residuos sólidos provenientes de las actividades de recolección y transporte (Foto 31 y Foto 32). El prestador manifestó que probablemente se debía a condiciones operativas en el momento de realizar el trasbordo de residuos.<br><br>En un pasillo del área de almacén se observó una bolsa con residuos sin identificación, obstaculizando la movilidad del personal. El prestador indicó que se debía a residuos de limpieza de la zona. (Ver Foto 33).<br><br>Igualmente, se observaron residuos ordinarios en la caja compactadora del vehículo ESN722. (Ver Foto 34). |

**Foto 29. Residuos al interior de la caja**

Teniendo en cuenta lo observado en la base operaciones se identifica un presunto incumplimiento a lo dispuesto en el numeral 3 y el parágrafo 1 del artículo 2.3.2.2.3.50, del Decreto 1077 de 2015 en lo referente a:

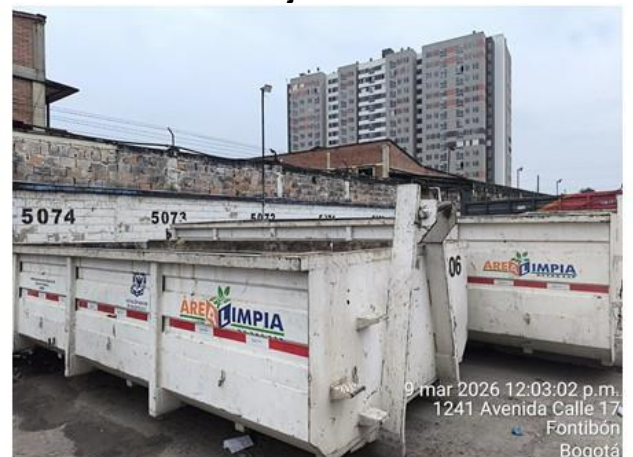
**Foto 30. Vista de caja conteniendo residuos**

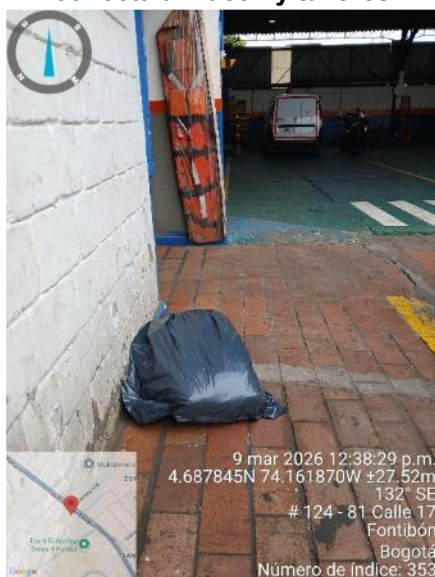
**Foto 33. Bolsas con residuos en el pasillo que  
conecta almacén y talleres**

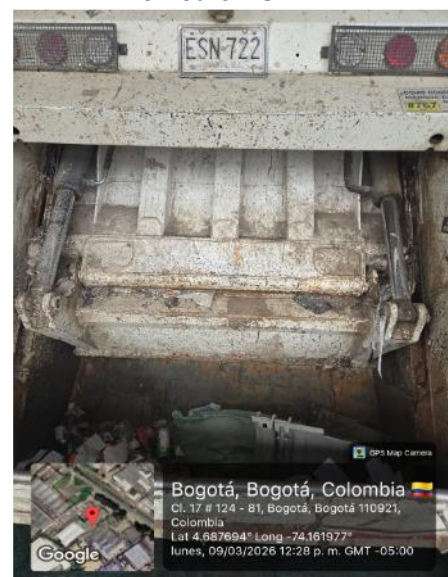
**Foto 34. Residuos en caja compactadora del  
vehículo ESN722**

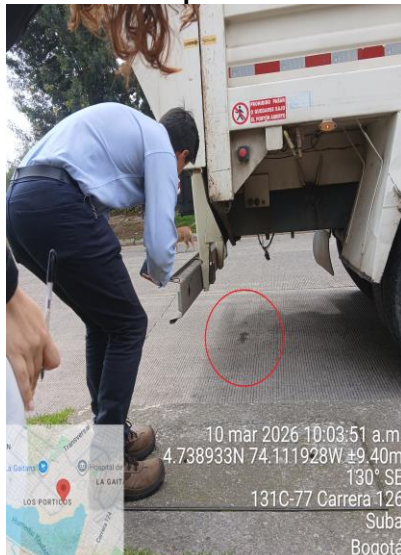
**Foto 65. Goteo de líquido lixiviado del vehículo compactador FUZ198**

**Foto 66. Reporte de ingreso a mantenimiento correctivo del vehículo compactador FUZ198**

8) Descripción De La Falla ¿Como Se Presento La Falla ? : Revision estanqueidad caja compactadora

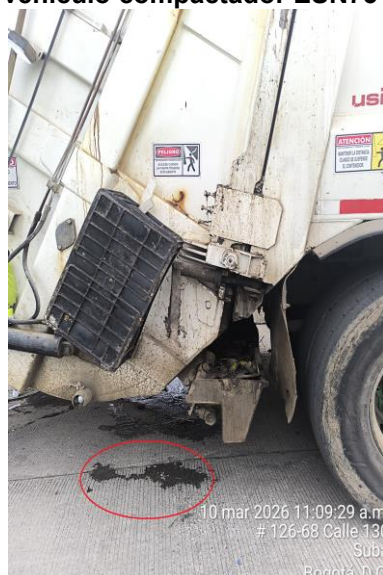
**Foto 67. Goteo de líquido lixiviado del  
vehículo compactador ESN734**

**Foto 68. Reporte de ingreso a mantenimiento  
correctivo del vehículo compactador ESN734**

8) Descripción De La Falla ¿Como Se Presenta La Falla ? : Revisión estanqueidad caja compactadora y los laterales de la tolva, cambiar o revisar cámara de reversa, calibrar fajas posiciones 11 y 12.

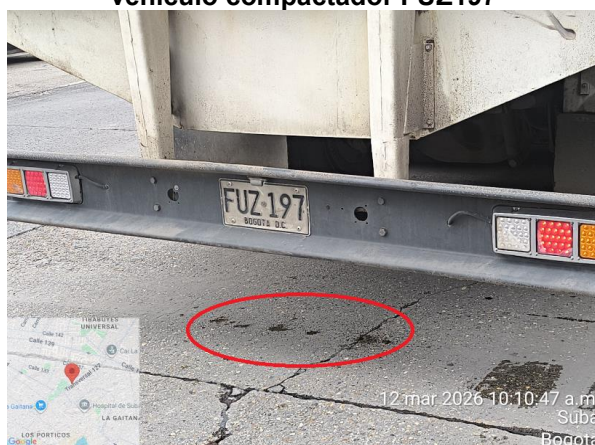
**Foto 69. Goteo de líquido lixiviado del  
vehículo compactador FUZ197**

**Foto 70. Reporte de ingreso a mantenimiento  
correctivo del vehículo compactador FUZ197**

8) Descripción De La Falla ¿Como Se Presenta La Falla ? : Se revisa estanqueidad caja compactadora

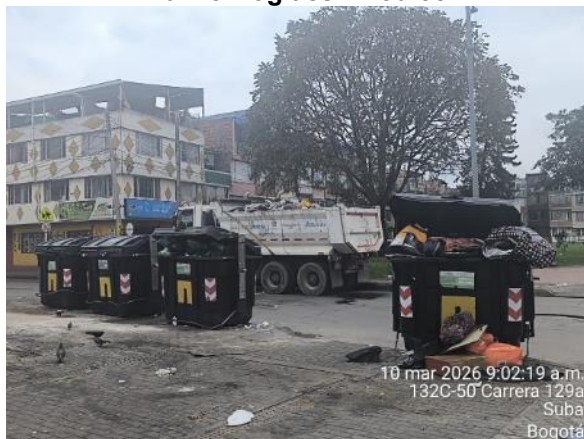
**Foto 72. Punto crítico ubicado en la Cra 129 # 132B Barrio Noglaes - Cod 55**

| UBICACIÓN | FECHA Y HORA | TIPO DE RESIDUOS ENCONTRADOS | OBSERVACIONES |
|---|---|---|---|
| Cod 55: Cra 129 # 132B<br>Barrio Noglaes. | 10/03/2026<br>9:13 am | Residuos mixtos | <p>El punto se encuentra en el inventario PGIRS.</p> <p>Se observó su atención con volqueta y minicargador.</p> <p>El prestador manifestó que dentro de la gestión social se realizan campañas educativas y la instalación de ecopuntos para residuos voluminosos como muebles y colchones. (Ver Foto 72).</p> |

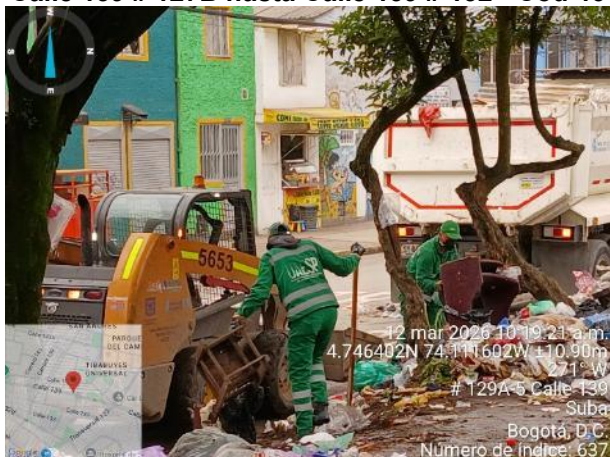
**Foto 74. Atención del Punto crítico ubicado en la Calle 139 # 127B hasta Calle 139 # 132 - Cod 46**

| UBICACIÓN | FECHA Y HORA | TIPO DE RESIDUOS ENCONTRADOS | OBSERVACIONES |
|---|---|---|---|
| Cod 46: Calle 139 # 127B hasta Calle 139 # 132. | 12/03/2026<br>10:19 am | Residuos mixtos | <p>El punto se encuentra en el inventario PGIRS.</p> <p>Un contenedor se encontraba volcado y roto, y había una acumulación de residuos en el andén del parque.</p> <p>Se observó una infestación de roedores que tienen sus madrigueras al lado y debajo de los contenedores.</p> <p>La comunidad manifestó que el prestador realiza la recolección. Sin embargo, por una situación de cultura ciudadana, los usuarios ubican los residuos fuera de las frecuencias y horarios estipulados. (Ver Foto 73 y Foto 74).</p> <p>El prestador atendió el punto con un minicargador, una volqueta y un vehículo compactador, y al final la zona fue lavada.</p> <p>El prestador mencionó que ha implementado campañas educativas con la comunidad, entrega de volantes puerta a puerta con las formas de presentación de residuos, horarios y frecuencias de recolección.</p> <p>Debido a la situación evidenciada, se solicitó al prestador el recorrido GPS de los vehículos compactadores que realizaron la actividad de recolección en el punto crítico desde el 3 de marzo de 2026. Así como, fotografías donde se</p> |

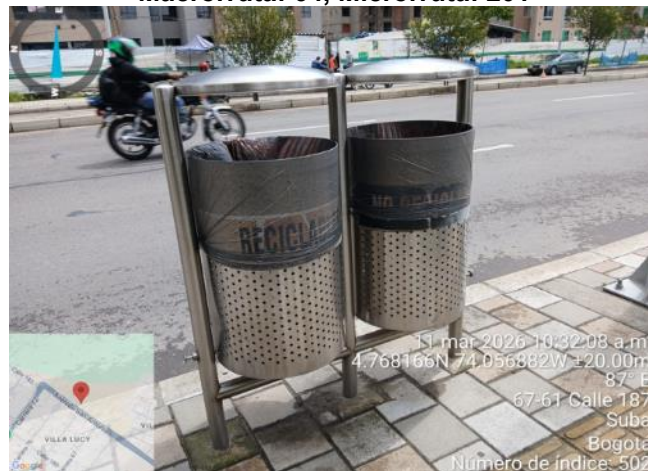
| FECHA / HORA | MACRO/ MICRORRUTA / HORARIO | DIRECCIÓN (INSPECCIÓN EN CAMPO) | OBSERVACIONES |
|---|---|---|---|
| 11/03/2026<br>10:24 am | Macrorruta: 64<br>Microrruta: 201<br>Horario de barrido diurno:<br>06:00 a.m. – 02:00p.m. | Calle 187 Carrera 68 | <p><b>Recolección de residuos acumulados por el barrido manual de calles, de conformidad con el artículo 2.3.2.2.3.40 del Decreto 1077 de 2015.</b></p> <p>El prestador manifestó que la recolección de las bolsas resultantes del barrido se encontraba integrada logísticamente a las frecuencias de recolección y transporte de residuos ordinarios. <b>Foto 81</b></p> <p><b>Actividad de barrido y limpieza manual de vías y áreas públicas de conformidad con el artículo 2.3.2.2.4.56 del Decreto 1077 de 2015.</b></p> <p>Se evidenció el embolsado de los residuos producto de la actividad y ubicadas en los sitios de recolección. También se observó la ubicación de las bolsas de las cestas para la recolección por parte del vehículo del prestador. Ver <b>Foto 83</b></p> |

**Foto 83. Caneca con bolsas realizado por operario. Macrorruta: 64, Microrruta: 201**

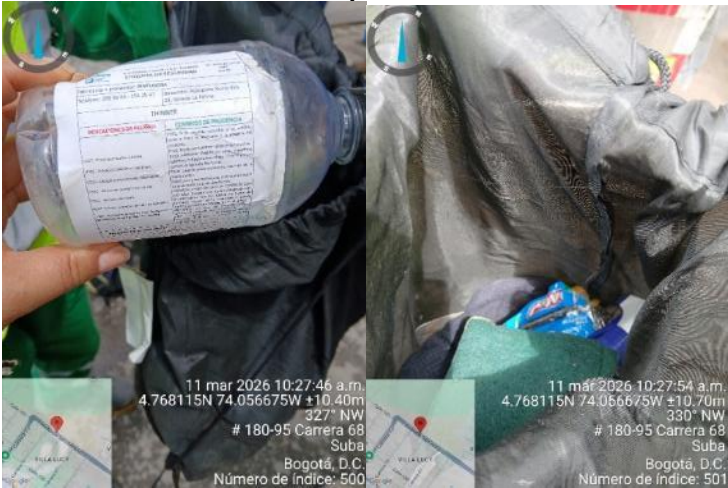
Durante la visita se evidenció que los operarios contaban con equipos de limpieza, tales como desengrasantes y esponjas (Ver Foto 106).

**Foto 106. Kit de limpieza de cestas públicas de un operario de la actividad de barrido y limpieza de vías y áreas públicas**

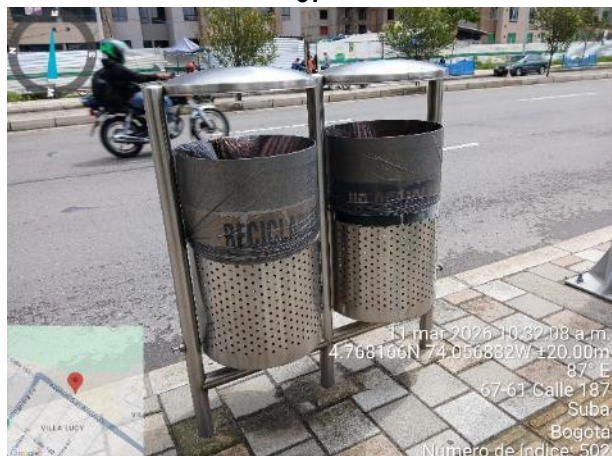
| Zona / Dirección de ubicación | Hora / Fecha | Observaciones |
|---|---|---|
| Cll 187 # 67 | 11/03/2026<br>10:32 am | <b>Cumplimiento del art. 2.3.2.2.4.58, del Decreto 1077 de 2015.</b> Al respecto se observó lo siguiente: <ul style="list-style-type: none"> <li>• Las cestas públicas estaban diseñadas de tal forma que permiten la facilidad del depósito de los residuos. (Ver Foto 107, Foto 108 y Foto 109)</li> <li>• El mobiliarios cuenta con dispositivos como tapas para evitar que se llenen de agua cuando llueva. (Ver Foto 107, Foto 108, Foto 111 y Foto 113).</li> </ul> |

**Foto 107. Cestas públicas ubicadas en la CII 187 # 67**

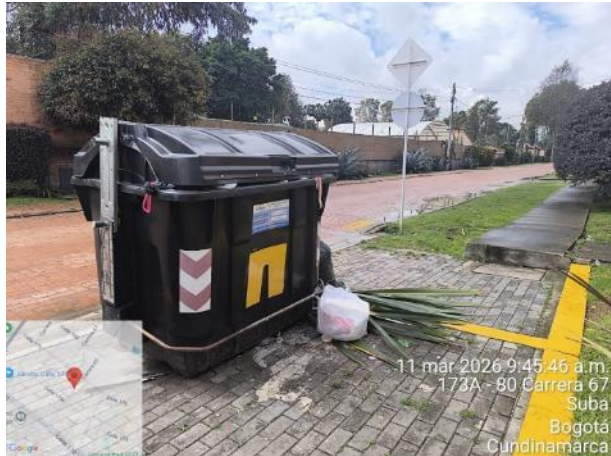
| Identificación del contenedor | Información de la microrruta inspeccionada | Observaciones |
|---|---|---|
| N00891<br>N00572<br>N00466 | <b>Fecha:</b> 11/03/2023<br><b>Hora:</b> 9:47 am<br><b>Dirección:</b> San José de Bavaria<br>Carrera 165 con Calle 73A<br><b>Frecuencia de atención:</b><br>5 días/semana<br>Lun-Mar-Mie-Jue-Vie<br>6:00 am a 2:00 pm | <b>Ubicación:</b> Se observó que los contenedores inspeccionados se encuentran ubicados en el andén permitiendo el acceso a los usuarios, el tránsito de peatones o vehículos y la accesibilidad para el manejo y recolección de residuos sólidos por parte del prestador, acorde con los numerales 1, 2 y 3 del artículo 2.3.2.2.2.24. del Decreto 1077 de 2015.<br><b>Tipo de residuos en el interior:</b> No aprovechables.<br><b>Capacidad utilizada (Cualitativa):</b> Llenos<br><b>Estado de limpieza alrededor (Observación):</b> Se encontraban en buen estado y limpios. Sin embargo, se observaron residuos no aprovechables y vegetales en el suelo (Ver Foto 121).<br><b>Observación de mantenimiento:</b> Contenedores sin averías. |

| <p><b>Foto 121. Contenedores San José de Bavaria<br/>Carrera 165 con Calle 73A</b></p> <p>11 mar 2026 9:45:46 a.m.<br/>173A - 80 Carrera 67<br/>Suba<br/>Bogotá<br/>Cundinamarca</p> | <p><b>Foto 122. Contenedores Autopista Norte con<br/>Calle 174 – Portal Norte</b></p> <p>11 mar 2026 1:05:29 p.m.<br/>Suba<br/>Bogotá</p> |

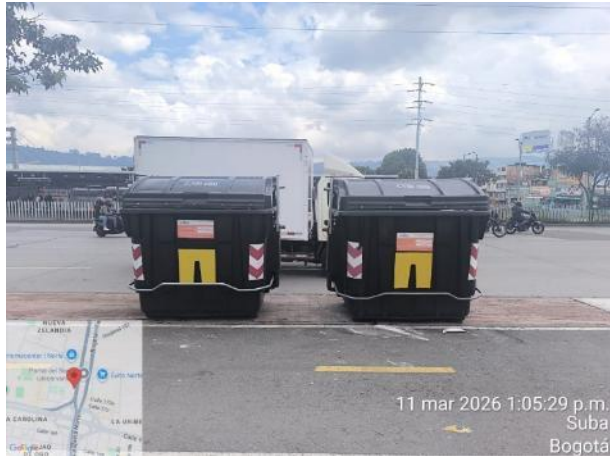
| Identificación del contenedor | Información de la microrruta inspeccionada | Observaciones |
|---|---|---|
| N02184<br>N00248<br>N00124<br>N02232<br>N00515<br>N02231<br>N00210<br>N01351 | <b>Fecha:</b> 11/03/2026<br><b>Hora:</b> 1:00 pm<br><b>Dirección:</b> Autopista Norte con Calle 174 – Portal Norte<br><b>Frecuencia de atención:</b><br>6 días/semana<br>Lun-Mar-Mie-Jue-Vie-Sab | <b>Ubicación:</b> Se observó que los contenedores inspeccionados se encuentran ubicados en el andén permitiendo el acceso a los usuarios, el tránsito de peatones o vehículos y la accesibilidad para el manejo y recolección de residuos sólidos por parte del prestador<br><b>Tipo de residuos en el interior:</b> No aprovechables<br><b>Capacidad utilizada (Cualitativa):</b> Llenos<br><b>Estado de limpieza alrededor (Observación):</b> Se encontraban en buen estado y limpios, sin embargo, se observaron residuos no aprovechables en el suelo (Ver Foto 122).<br><b>Observación de mantenimiento:</b> Sin averías. |

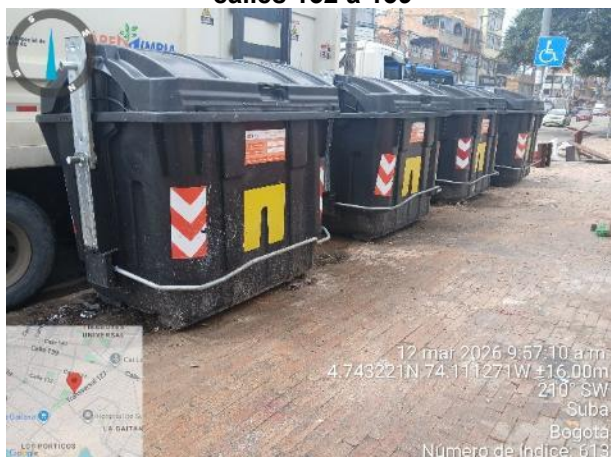
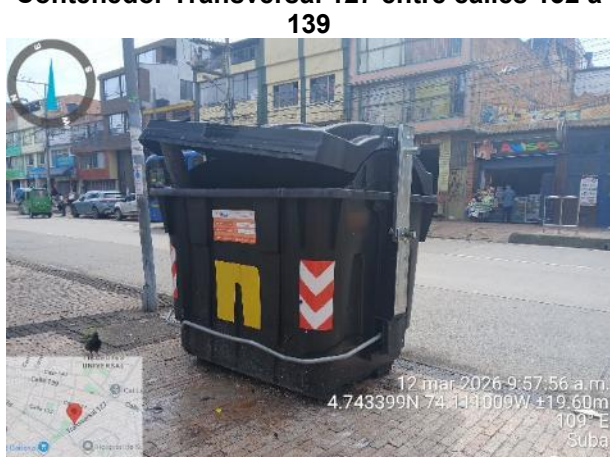
| Identificación del contenedor | Información de la microrruta inspeccionada | Observaciones |
|---|---|---|
| | | <p>Se evidenció una situación de tipo social por la permanencia de recicladores de oficio presuntamente habitantes de calle, que sacan los residuos de los contenedores de residuos no aprovechables los separan y clasifican, fomentando su dispersión en la zona, así como averías en las tapas de los contenedores al ser obstaculizados evitando su cierre (Ver Foto 123 y Foto 124).</p> <p><b>Observación de mantenimiento:</b> Sin partes averiadas.</p> |

| <p><b>Foto 123. Contenedores Transversal 127 entre<br/>calles 132 a 139</b></p> <p>12 mar 2026 9:57:10 a.m.<br/>4.743221N 74.111271W ±16.00m<br/>240° SW<br/>Suba<br/>Bogotá<br/>Número de índice: 613</p> | <p><b>Foto 124. Obstaculización de la tapa en<br/>Contenedor Transversal 127 entre calles 132 a<br/>139</b></p> <p>12 mar 2026 9:57:56 a.m.<br/>4.743399N 74.114009W ±19.60m<br/>109° E<br/>Suba<br/>Bogotá<br/>Número de índice: 614</p> |

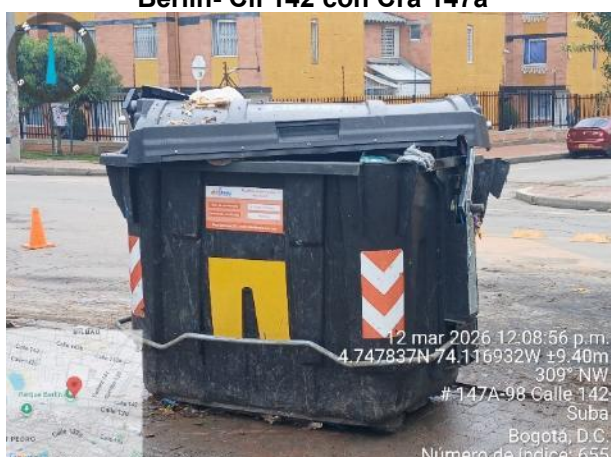
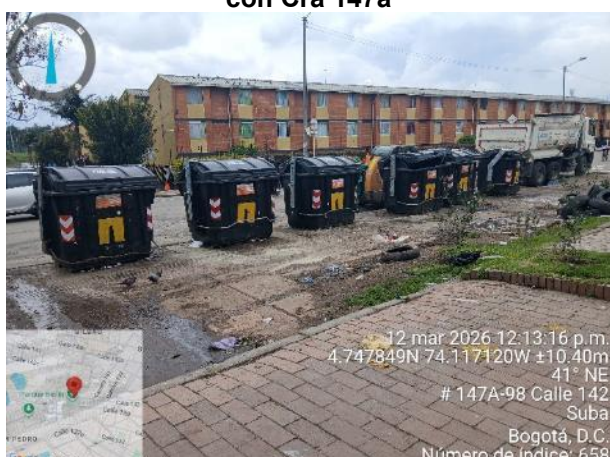
| Identificación del contenedor | Información de la microrruta inspeccionada | Observaciones |
|---|---|---|
| N02260<br>N02186<br>N02209<br>N00189<br>N00316<br>N02316<br>N00187<br>N00461<br>N00186<br>N02278<br>N02190 | <p><b>Fecha:</b> 12/03/2026<br/> <b>Hora:</b> 12:16 pm<br/> <b>Dirección:</b> Parque Berlín-Cll 142 con Cra 147a<br/> <b>Frecuencia de atención:</b> 6 días/semana<br/> Lun-Mar-Mie-Jue-Vie-Sab</p> | <p><b>Ubicación:</b> Se observó que los contenedores inspeccionados se encuentran ubicados en el andén permitiendo el acceso a los usuarios, el tránsito de peatones o vehículos y la accesibilidad para el manejo y recolección de residuos sólidos por parte del prestador.</p> <p><b>Tipo de residuos en el interior:</b> No aprovechables.<br/> <b>Capacidad utilizada (Cualitativa):</b> Vacíos</p> <p><b>Estado de limpieza alrededor (Observación):</b> Contenedores ubicados en un punto crítico, se encontraban limpios, sin embargo alrededor se observaron residuos voluminosos (muebles) y llantas (Ver Foto 125y Foto 126).El prestador se encontraba realizando atención a este punto crítico.</p> <p><b>Observación de mantenimiento:</b> En lo referente al estado y necesidades de mantenimiento de los contenedores, se observó que se encontraba el contenedor de código N0216 averiado en su totalidad el cuerpo, la tapa y el mecanismo de elevación y anclaje estaban rotos imposibilitando la recolección al vehículo de cargue lateral (Ver Foto 125 y Foto 126). El prestador allegó evidencia del retiro del contenedor y su reemplazo por uno funcional.</p> |

| <p><b>Foto 125. Contenedor código N0216 Parque<br/>Berlín- CII 142 con Cra 147a</b></p> <p>12 mar 2026 12:08:56 p.m.<br/>4.747837N 74.116932W ±9.40m<br/>309° NW<br/># 147A-98 Calle 142<br/>Suba<br/>Bogotá, D.C.<br/>Número de índice: 655</p> | <p><b>Foto 126. Contenedores Parque Berlín- CII 142<br/>con Cra 147a</b></p> <p>12 mar 2026 12:13:16 p.m.<br/>4.747849N 74.117120W ±10.40m<br/>41° NE<br/># 147A-98 Calle 142<br/>Suba<br/>Bogotá, D.C.<br/>Número de índice: 658</p> |

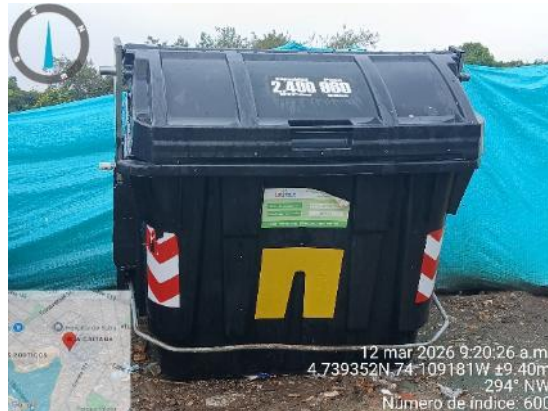
**Foto 127. Contenedores Carrera 125B con calle 131A - 04**

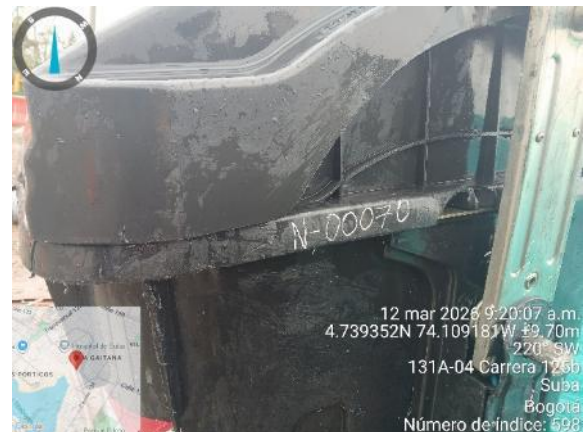
| Identificación del contenedor | Información de la microrruta inspeccionada | Observaciones |
|---|---|---|
| N02076<br>N00070 | <p><b>Fecha:</b> 12/03/2026<br/> <b>Hora:</b> 9:20 am<br/> <b>Dirección:</b> Carrera 125B con calle 131A - 04<br/> <b>Frecuencia de atención:</b> 3 días /semana.<br/> Mar- Jue-Sab</p> | <p><b>Ubicación:</b> Se observó que los contenedores inspeccionados se encuentran ubicados en el andén permitiendo el acceso a los usuarios, el tránsito de peatones o vehículos y la accesibilidad para el manejo y recolección de residuos sólidos por parte del prestador.</p> <p><b>Tipo de residuos en el interior:</b> No aprovechables<br/> <b>Capacidad utilizada (Cualitativa):</b> Vacío</p> <p><b>Estado de limpieza alrededor (Observación):</b> Se encontraban limpios. Sin embargo, alrededor se observaron residuos voluminosos (partes de muebles y colchones) (Ver Foto 127).</p> <p><b>Observación de mantenimiento:</b> Sin partes averiadas, no tenían placa metálica con código de identificación, estaba marcado manualmente (Ver Foto 128).</p> |

**Foto 128. Marcación manual del contenedor N00070 Carrera 125B con calle 131A - 04**

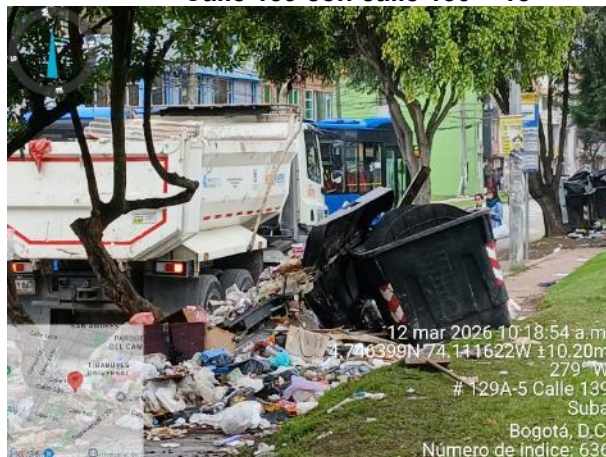
**Foto 130. Contenedor de código N0057 ubicado en la Calle 139 con calle 130 - 15**

| Aspecto/Criterio | Condición Evaluada | Evidencia / soporte |
|---|---|---|
| <b>Técnico – Operativo</b> | <p>Presunto incumplimiento de lo establecido en el numeral 5 del artículo 2.3.2.2.2.3.35 del Decreto 1077 de 2015 relacionado con el adecuado estado de presentación, limpieza e higiene por parte de la persona prestadora del servicio público de aseo de los contenedores.</p> <p>Ya que, si bien el prestador atendió la situación presentada en el contenedor ubicado en la Calle 139 con Carrera 130 No. 15, este hecho, sumado a las condiciones evidenciadas en los contenedores del Parque Berlín, permite inferir posibles deficiencias en las actividades de seguimiento, inspección y mantenimiento de los contenedores. Lo anterior sugiere la ausencia de revisiones periódicas y oportunas, pese a tratarse de situaciones que podrían presentarse de manera recurrente y afectar la adecuada operación del sistema de contenerización.</p> | <ul style="list-style-type: none"> <li>• Tabla 39. Verificación de la actividad de instalación, suministro e instalación de contenedores.</li> <li>• Tabla 37. Características de los contenedores</li> <li>• Foto 129</li> <li>• Foto 130</li> <li>• Foto 131</li> </ul> |

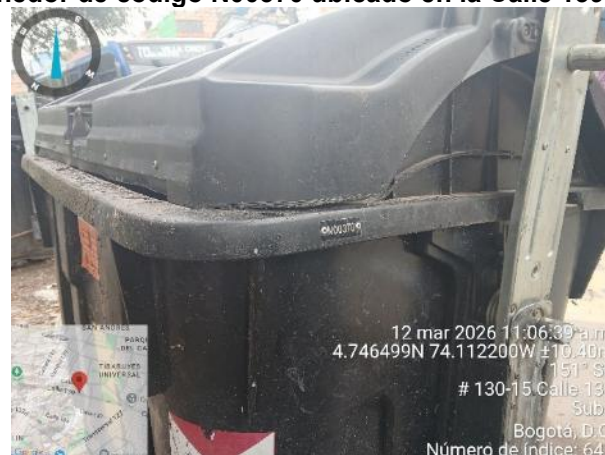
**Foto 131. Contenedor de código N00370 ubicado en la Calle 139 con calle 130 - 15**
