| <br><b>Superservicios</b> | <b>INFORME DE VIGILANCIA O<br/>INSPECCIÓN ESPECIAL,<br/>DETALLADA O CONCRETA</b> | <br><b>SIGME</b> |

| <b>2.5. Ubicaciones físicas o virtuales objeto de la acción:</b> | Km 2 Vía Gaira Troncal Del Caribe y Kilómetro 2 vía Bahía Concha, Santa Marta, Magdalena |

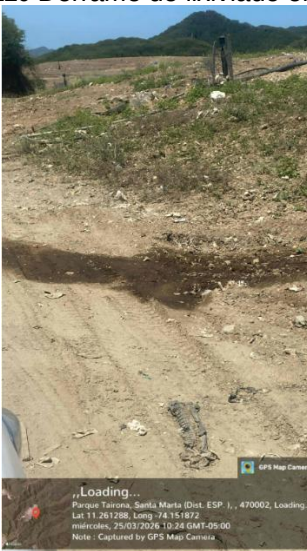
| CRITERIOS OPERACIONALES | OBSERVACIONES |
|---|---|
| <b>9. Limpieza de ruedas. El relleno sanitario deberá contar con procesos de limpieza de ruedas</b> | Durante la visita se identificó la zona de limpieza de ruedas. Ver Foto 121 Estructura de limpieza de ruedas. |

**Foto 121 Estructura de limpieza de ruedas**
