| <br><b>Superservicios</b> | <b>INFORME DE VIGILANCIA O<br/>INSPECCIÓN ESPECIAL,<br/>DETALLADA O CONCRETA</b> | <br><b>SIGME</b> |

| <b>2.5.</b> Ubicaciones físicas o virtuales objeto de la acción: | Base de operaciones. Dirección: Carrera 60 No. 15 – 07 Puente Aranda |

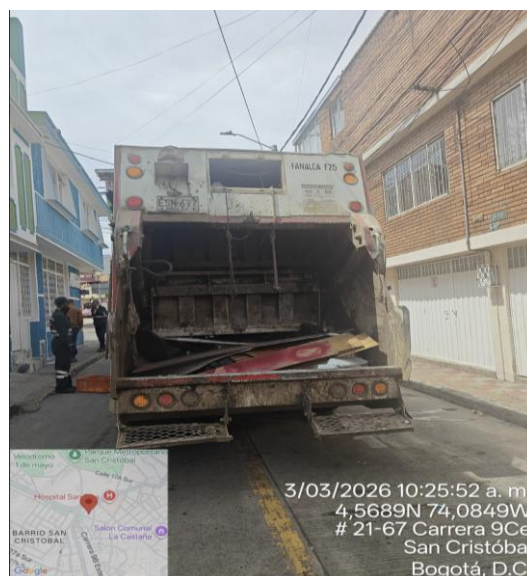
**Foto 21. Manija y estribos del vehículo  
compactador NWX 543**

| 7. Los equipos destinados a la recolección deberán tener estribos con superficies antideslizantes, y manijas adecuadas para sujetarse de tal forma que el personal pueda transportarse momentáneamente en forma segura. | <b>Cumple.</b> Se observaron manijas y estribos en los vehículos inspeccionados. Ver foto 21. |
| 8. Los equipos deberán posibilitar el cargue y el descargue de los residuos sólidos almacenados de forma tal que evite la dispersión de estos y la emisión de partículas. | <b>Cumple.</b> Los equipos inspeccionados posibilitaban el cargue y el descargue de los residuos sólidos almacenados evitando su dispersión, teniendo en cuenta que poseía la caja cerrada y mecanismo de compactación, tal como se puede apreciar en las fotos 20, 21, 22. |
| 9. Deberán estar diseñados de tal forma que no se permita el esparcimiento de los residuos sólidos durante el recorrido. | <b>Cumple.</b> La caja de los vehículos inspeccionados, era de tipo cerrada lo cual evitaba el esparcimiento de los residuos durante el recorrido teniendo en cuenta que contaban con caja de compactación. Ver foto 20, 21, 22. |

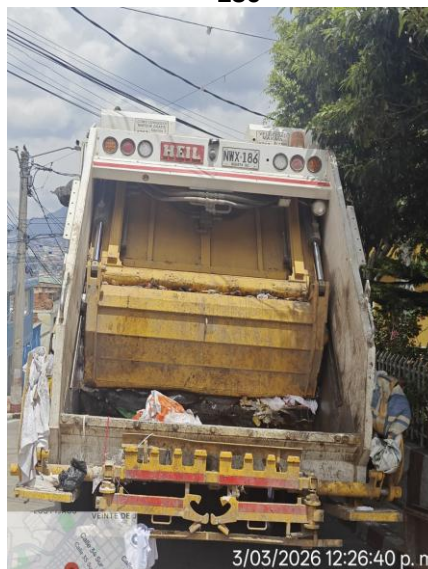
| 10. En los vehículos que no utilicen caja compactadora, los residuos sólidos deberán estar cubiertos durante el transporte, de manera que se reduzca el contacto con la lluvia, el viento y se evite el esparcimiento e impacto visual. Así mismo, deberán estar provistos de mecanismos que eviten la pérdida del líquido (lixiviado). | <b>No cumple.</b> Se observó la pérdida de lixiviado en 5 vehículos, de los 12 inspeccionados (ver tabla 10), lo cual se puede apreciar en las fotos: 23 a la 27. |

**Foto 23. Derrame de lixiviados del vehículo  
con placa ESN677**

- La pérdida de líquido lixiviado procedente de los vehículos de recolección y transporte durante la operación, da cuenta de fallas en el estado de las cajas compactadoras, visibilizando necesidad de mejora en los aspectos de mantenimiento preventivo.

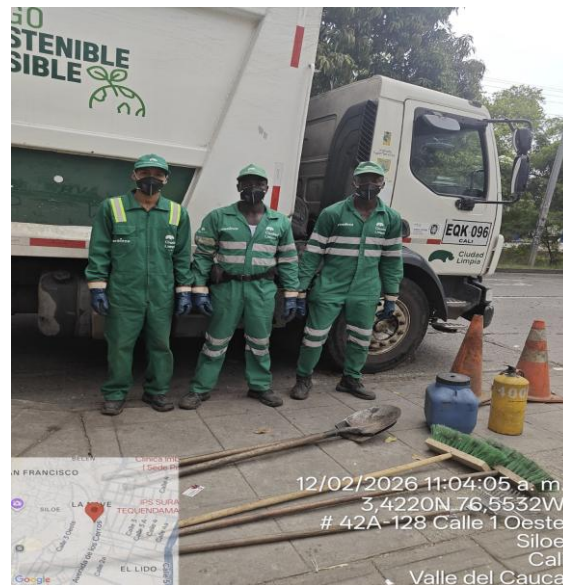
| <b>16. Estarán dotados de elementos complementarios tales como cepillos, escobas y palas para efectuar la limpieza de la vía pública en los casos de dispersión de residuos durante la operación de recolección, de forma que, una vez realizada la recolección, no queden residuos diseminados en la vía pública.</b> | <b>Cumple.</b> Para la recolección de residuos que se dispersaban producto de la actividad de recolección, los vehículos contaban con canastilla y cepillo. Ver foto 30. |

**Foto 30. Elementos para recolección de residuos que puedan dispersarse correspondientes al vehículo con placa NWX 186**

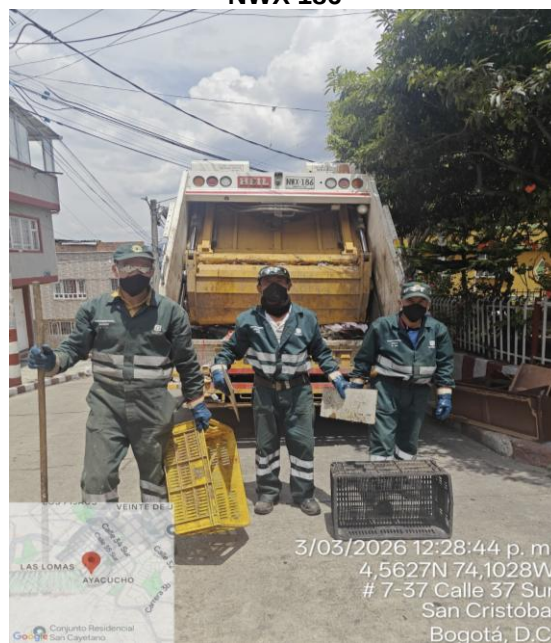
| <b>17. Deberán estar dotados de balizas o luces de tipo estroboscópico, ubicadas una sobre la cabina y otra en la parte posterior de la caja de compactación, así como de luces en la zona de la tolva. Para los vehículos recolectores sin compactación las luces deberán estar ubicadas sobre la cabina.</b> | <b>Cumple.</b> Los vehículos evidenciados, tenían luces tipo estroboscópica sobre la cabina en la caja de compactación, tal y como se aprecia en la foto 31. Los vehículos también contaban con luces de estacionamiento delanteras y traseras en funcionamiento, las cuales se evidenciaron durante la visita. Ver foto 32. |

**Foto 32. Luces traseras del vehículo con placa**

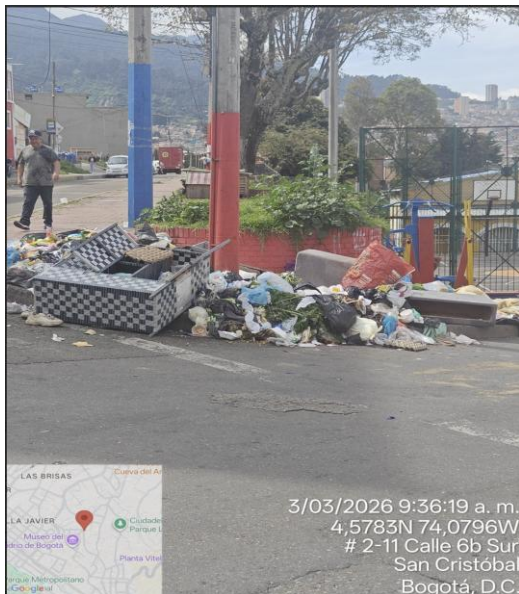
**Foto 36. calle 6B sur 2 11**

Durante la visita se evidenciaron los siguientes puntos críticos: Punto crítico calle 6B sur 2 - 11 (ver foto 36), punto crítico Carrera 3 # 12 - 77 (foto 37), punto crítico Carrera 12 sur 32 B - 31 (ver foto 38), punto crítico Carrera 1 # 2 A - 12 (ver foto 39), punto crítico CRA 6 # 188C (ver foto 40), cuyas fotos se pueden evidenciar a continuación:

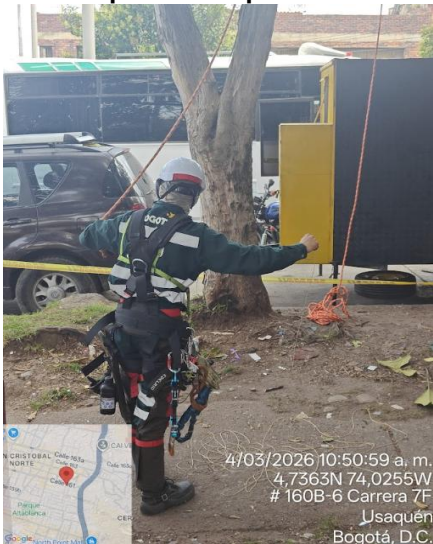
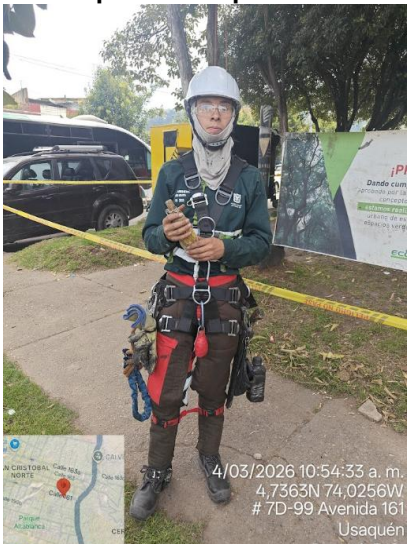
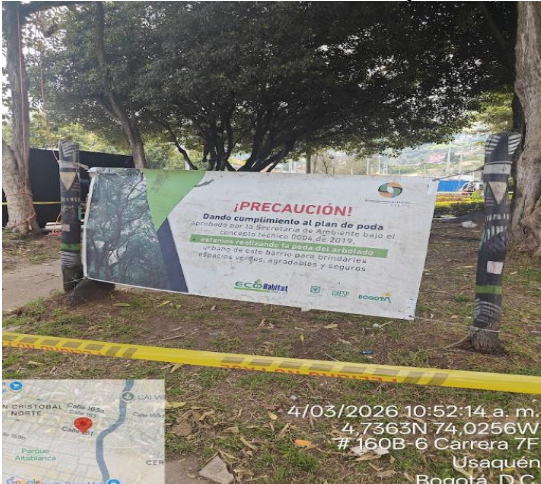
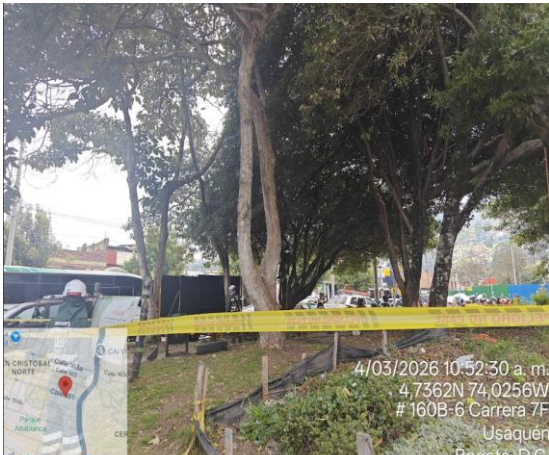
| 24 | | follaje) | <p>Se evidenció que la actividad de poda se desarrollaba en la zona de la Carrera 7 f No 160b-6. Los operarios contaban con los elementos de protección personal adecuados para la actividad. sin, se identificó la señalización en el sitio y cerramiento perimetral.</p> <p>Se observó la disposición de ramas, follajes, en vehículo recolección, Ver foto 51 al 54.</p> |

| <p><b>Foto 55. Operario de poda de árboles.</b></p> <p>4/03/2026 10:50:59 a. m.<br/>4.7363N 74.0255W<br/># 160B-6 Carrera 7F<br/>Usaquén<br/>Bogotá, D.C.</p> | <p><b>Foto 56. Operario de poda de árboles.</b></p> <p>4/03/2026 10:54:33 a. m.<br/>4.7363N 74.0256W<br/># 7D-99 Avenida 161<br/>Usaquén<br/>Bogotá, D.C.</p> |
| <p><b>Foto 57. Valla informativa poda</b></p> <p>4/03/2026 10:52:14 a. m.<br/>4.7363N 74.0256W<br/># 160B-6 Carrera 7F<br/>Usaquén<br/>Bogotá, D.C.</p> | <p><b>Foto 58. Poda de árboles, cerramiento del área.</b></p> <p>4/03/2026 10:52:30 a. m.<br/>4.7362N 74.0256W<br/># 160B-6 Carrera 7F<br/>Usaquén<br/>Bogotá, D.C.</p> |

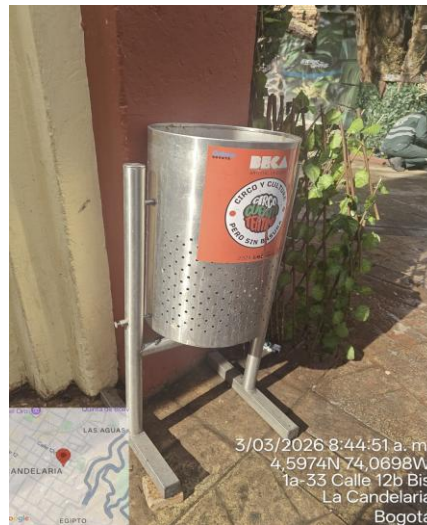
| | Su ubicación, evitaba que se obstruya el paso de peatones y la visibilidad a los conductores de vehículos automotores.<br>Ver foto 60. |

**Foto 60. Cesta Pública ubicada en el barrio la Candelaria**

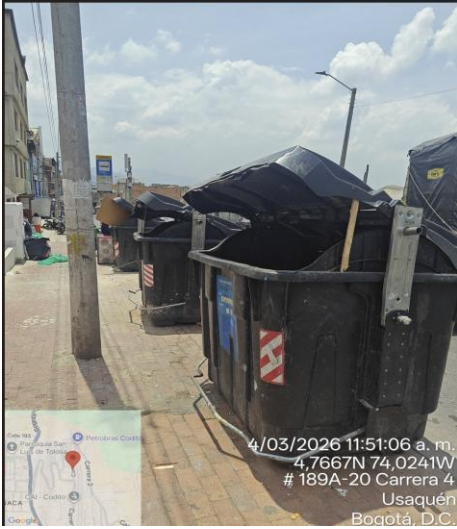
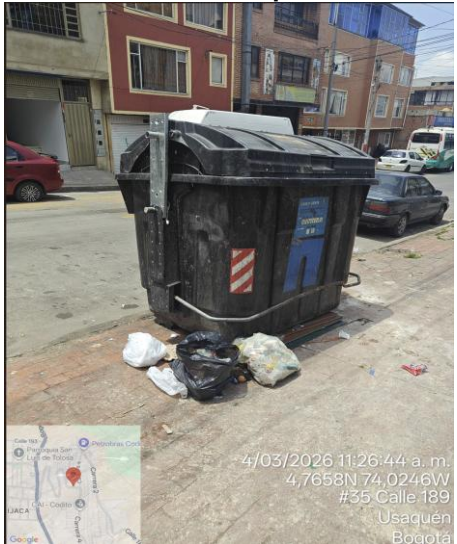
| 4. En las zonas en las cuales se utilice el sistema de recolección en cajas de almacenamiento, las personas prestadoras del servicio público de aseo deberán instalar las que sean necesarias de acuerdo con la generación de residuos, frecuencias y horarios de la prestación del servicio, para que los residuos sólidos depositados no desborden su capacidad. | <b>Cumple.</b> Se evidenció la recolección a través de contenedores, las cuales, a pesar de no encontrarse desbordadas, presentaban residuos a su alrededor, lo cual se podría atribuir a la falta de cultura ciudadana. Ver fotos 61 al 65. |

| <p><b>Foto 61. Contenedor en Usaqué. Calle 189 A 20</b></p> <p>4/03/2026 11:51:06 a. m.<br/>4,7667N 74,0241W<br/># 189A-20 Carrera 4<br/>Usaqué<br/>Bogotá, D.C.</p> | <p><b>Foto 62. Contenedor en Usaqué. Calle 189 A 20</b></p> <p>4/03/2026 11:26:44 a. m.<br/>4,7658N 74,0246W<br/>#35 Calle 189<br/>Usaqué<br/>Bogotá</p> |

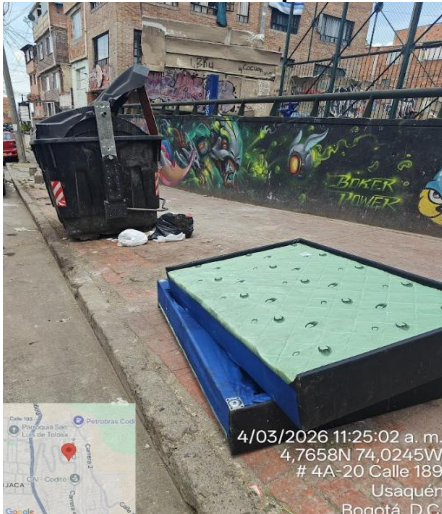
| <p><b>Foto 63. Contenedor en Usaqué. Calle 189 A 20</b></p> <p>4/03/2026 11:25:02 a. m.<br/>4,7658N 74,0245W<br/># 4A-20 Calle 189<br/>Usaqué<br/>Bogotá, D.C.</p> | |
