| <br><b>Superservicios</b> | <b>INFORME DE VIGILANCIA O<br/>INSPECCIÓN ESPECIAL,<br/>DETALLADA O CONCRETA</b> | <br><b>SIGME</b> |

## 1. IDENTIFICACIÓN DEL PRESTADOR

## 2. IDENTIFICACIÓN DE LA ACCIÓN DE VIGILANCIA E INSPECCIÓN REALIZADA

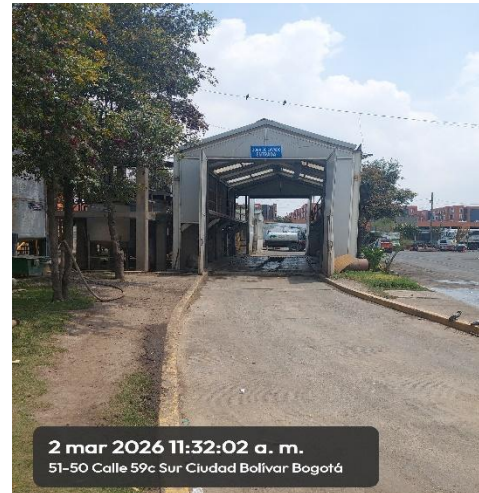
**Foto 8 Zona de lavado de vehículos**

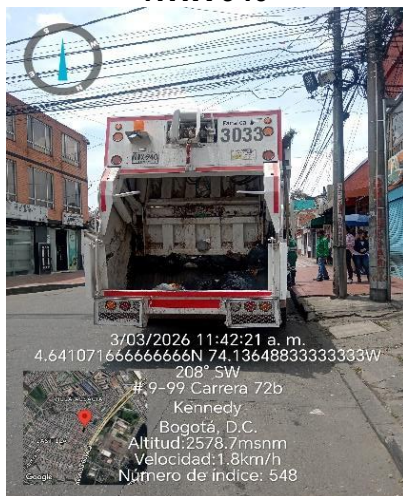
| ARTÍCULO 2.3.2.2.3.36, DECRETO 1077 DE 2015 | OBSERVACIÓN |
|---|---|
| <b>8. Los equipos deberán posibilitar el cargue y el descargue de los residuos sólidos almacenados de forma tal que evite la dispersión de estos y la emisión de partículas.</b> | Los equipos inspeccionados posibilitaban el cargue y el descargue de los residuos sólidos almacenados evitando su dispersión, teniendo en cuenta que poseía la caja cerrada y mecanismo de compactación. Ver fotos 20, 21, 22, 23, 24, 25 y 26 |

**Foto 25 Caja de compactación vehículo  
NWX 940**

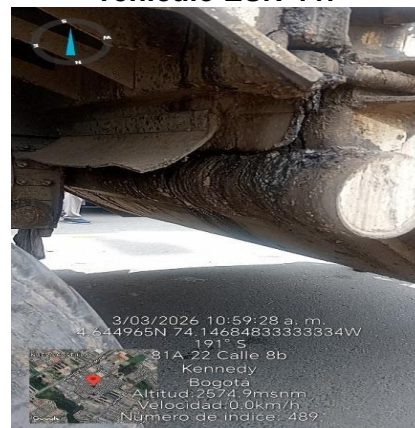
| ARTÍCULO 2.3.2.2.3.36, DECRETO 1077 DE 2015 | OBSERVACIÓN |
|---|---|
| <p><b>6. Las cajas compactadoras de los vehículos destinados a la recolección transporte de los residuos sólidos con destino a disposición final, deberán ser de tipo de compactación cerrada, de manera que impidan la pérdida del líquido (lixiviado), y contar con un mecanismo automático que permita una rápida acción de descarga.</b></p> | <p>La caja de compactación de los vehículos inspeccionados era de tipo cerrada y contaban con cajas de almacenamiento de lixiviados que permitía la descarga de los líquidos almacenados. Ver fotos 46 y 47.</p> |

| <b>NUMERAL ARTÍCULO 2.3.2.2.3.27 DEL<br/>DECRETO 1077 DE 2015</b> | <b>OBSERVACIÓN</b> |
|---|---|
| <b>7. Los lixiviados almacenados en el vehículo que se originen durante la recolección y transporte de los residuos sólidos ordinarios serán depositados en el sitio de disposición final para su respectivo tratamiento.</b> | Se observó la pérdida de lixiviado en los vehículos ESN 691, ESN 447 y ESN 348. Ver foto 46 y 47.<br><br>El prestador con radicado 20265291012392 del 10/3/2026 presentó los soportes de arreglo de estos vehículos. Ver foto 77, 78 y 79. |

**Foto 46 Pérdida de líquido (lixiviado) vehículo ESN 447**

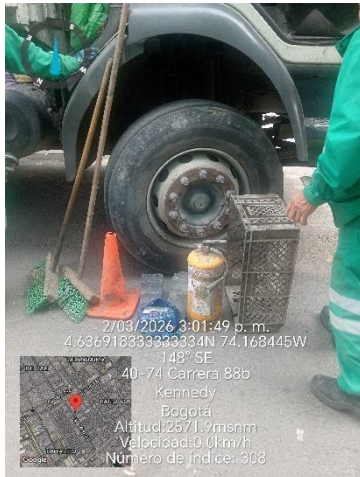
| NUMERAL ARTÍCULO 2.3.2.2.3.27 DEL<br>DECRETO 1077 DE 2015 | OBSERVACIÓN |
|---|---|
| <b>ARTICULO 2.3.2.2.3.27. Requisitos de la actividad de recolección. La actividad de recolección se realizará observando entre otros los siguientes requisitos:</b><br><b>1. La recolección deberá efectuarse de modo tal que se minimicen los impactos, en especial el ruido y se evite el esparcimiento de residuos en la vía pública, cumpliendo la normativa vigente. En caso de que se esparzan residuos durante la recolección, es deber de la persona prestadora realizar inmediatamente la limpieza correspondiente dejando el área libre de residuos para mantener la condición de limpieza de la misma.</b> | Se observó que el prestador contaba con elementos para recolección de residuos en caso de su esparcimiento tales como rastrillo y canastilla.<br>Ver foto 48, 49, 50, 51, 52, 54 y 56 |

**Foto 52 Elementos para recolectar residuos, elementos para la limpieza, extintor y equipo de Carretera del vehículo ESN 442**

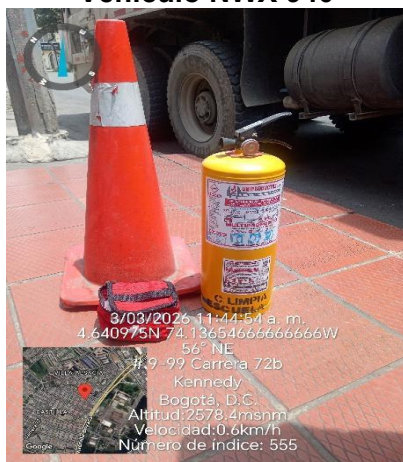
| ARTÍCULO 2.3.2.2.3.36, DECRETO 1077 DE 2015 | OBSERVACIÓN |
|---|---|
| <b>13. Deberán cumplir con las especificaciones técnicas existentes para no afectar la salud ocupacional de los conductores y operarios.</b> | Los operarios contaban con elementos de seguridad industrial durante el desarrollo de la inspección tales como uniforme, botas, guantes, gafas, gorra, protección de cuello. Ver fotos 58, 59, 60, 61 y 62. |

| <b>NUMERAL ARTÍCULO 2.3.2.2.3.27 DEL<br/>DECRETO 1077 DE 2015</b> | <b>OBSERVACIÓN</b> |
|---|---|
| <b>6. Será responsabilidad de la persona prestadora del servicio público de aseo capacitar al personal encargado del manejo de residuos, dotarlo de equipos de protección personal, identificación, uniformes de trabajo con aditamentos reflectivos y demás implementos, así como condiciones conforme a la normativa vigente en materia laboral y de salud ocupacional.</b> | Durante la visita se observó que los operarios contaban los elementos de protección necesarios para la ejecución de sus labores, tales como uniforme refractivo, botas, guantes, gorra, protección de cuello y uniforme de lluvia. Ver foto 58, 59, 60, 61, 61, 62, 63 y 64. |

**Foto 58 Operarios con elementos de protección personal**

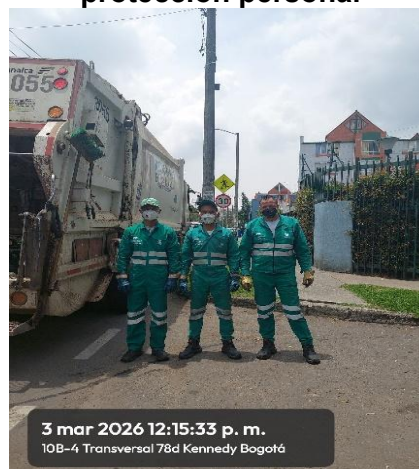
**Foto 59 Operarios con elementos de protección personal**

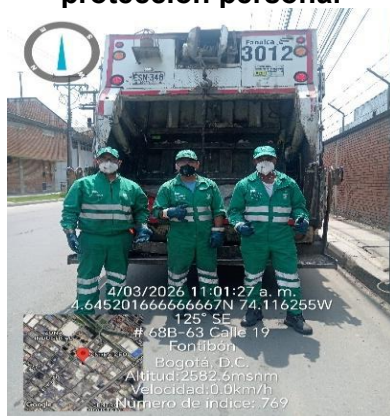
**Foto 60 Operarios con elementos de protección personal**

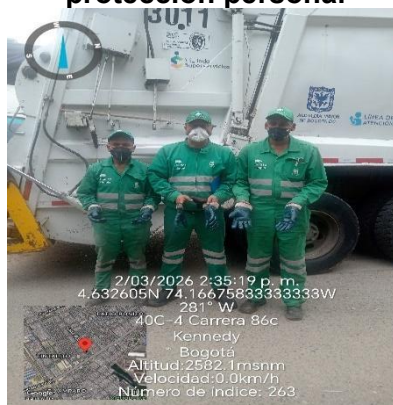
**Foto 61 Operarios con elementos de protección personal**

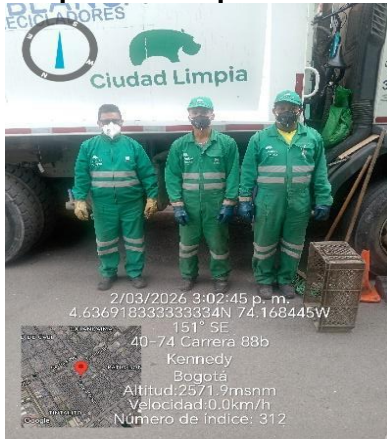
**Foto 62 Operarios con elementos de protección personal**
