| <br><b>Superservicios</b> | <b>INFORME DE VIGILANCIA O<br/>INSPECCIÓN ESPECIAL,<br/>DETALLADA O CONCRETA</b> | <br><b>SIGME</b> |

| <b>3.2 Marco temporal de evaluación:</b> | <ul style="list-style-type: none"> <li>El periodo de análisis es 2025 y lo corrido del año 2026.</li> <li>Fecha de la visita: Del 28 al 30 de abril de 2026.</li> </ul> |

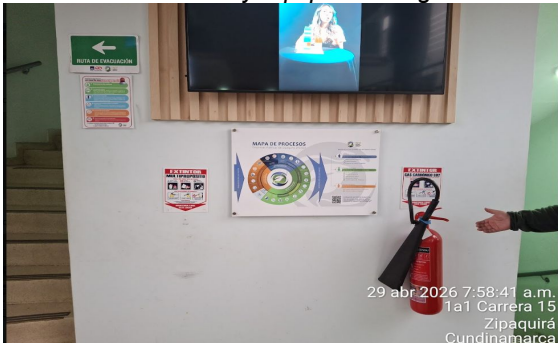
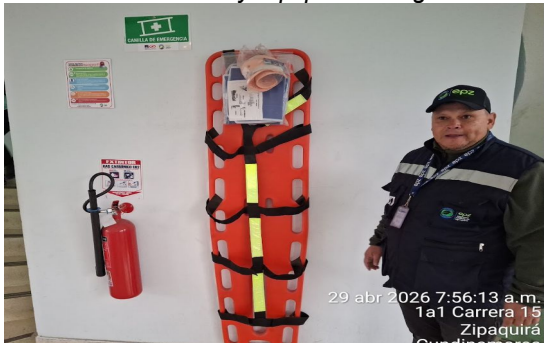
| ARTÍCULO 2.3.2.2.2.3.50,<br>DECRETO 1077 DE 2015 | OBSERVACIÓN |
|---|---|
| <b>4. Contar con señales y equipo de seguridad para la prevención de accidentes, que permitan la inmediata y oportuna atención cuando se produzcan situaciones de emergencia.</b> | La base de operaciones cuenta con señalización de la ruta de evacuación de emergencias, ubicación de extintores, camillas y botiquín como se aprecia en las fotos 5 y 6. |

| <p><b>Foto 5</b> Señales y equipos de seguridad</p> <p>29 abr 2026 7:58:41 a.m.<br/>1a1 Carrera 15<br/>Zipaquirá<br/>Cundinamarca</p> | <p><b>Foto 6</b> Señales y equipos de seguridad</p> <p>29 abr 2026 7:56:13 a.m.<br/>1a1 Carrera 15<br/>Zipaquirá<br/>Cundinamarca</p> |

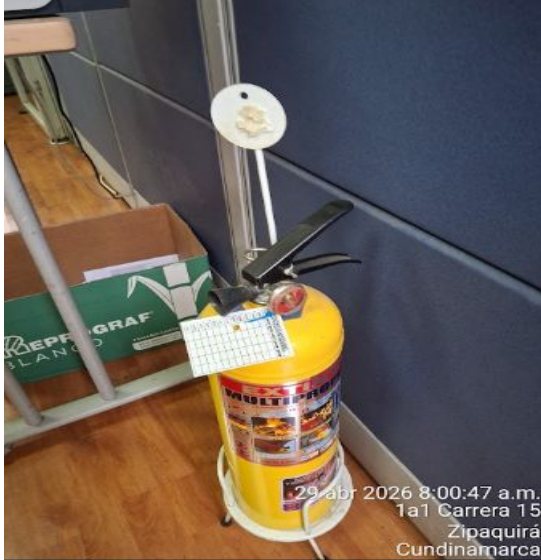
| ARTÍCULO 2.3.2.2.2.3.50,<br>DECRETO 1077 DE 2015 | OBSERVACIÓN |
|---|---|
| <b>5. Contar con equipos de control de incendios.</b> | La base de operaciones cuenta con equipos para control de incendios, con recargas vigentes como se aprecia en la foto 7. |

**Foto 7 Zona de vistieres y sanitarios**

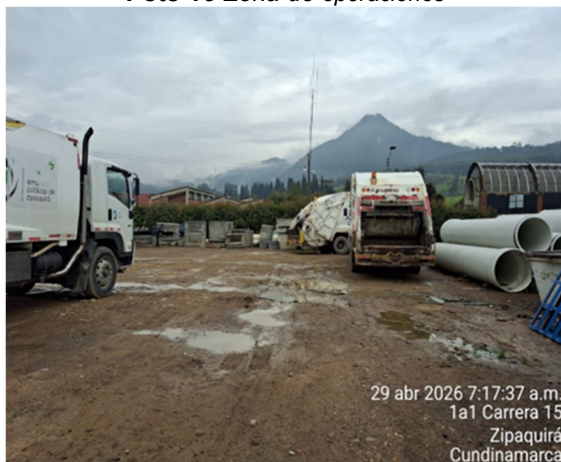
Por otra parte, durante el recorrido realizado a la base de operaciones, se evidenció residuos sólidos de la actividad de recolección y transporte en la base de operaciones, en los vehículos GRU 184, OLM 706, OLM 705 parqueados, como se observa en las fotos 15, 16 y 17.

**Foto 15** Zona de operaciones

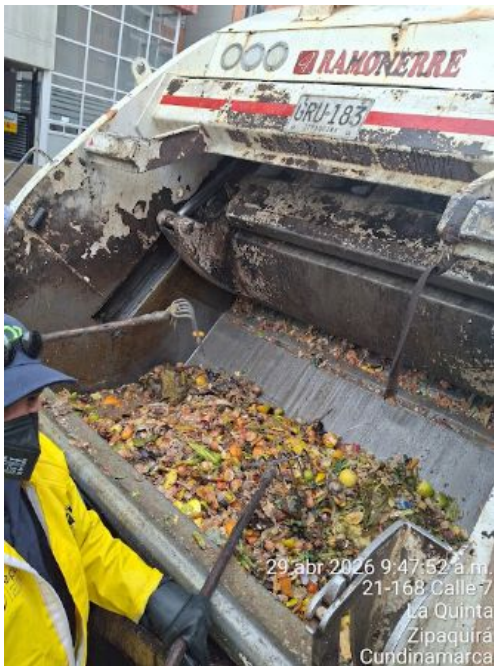
| TIPO Y PLACA<br>VEHÍCULO | MACRO /<br>MICRO<br>RRUTA /<br>FRECUENCIA | FECHA /<br>HORA | SECTOR /<br>BARRIO<br>DONDE SE<br>UBICABA<br>EL<br>VEHÍCULO | OBSERVACIONES Y HALLAZGOS |
|---|---|---|---|---|
| <b>COMPACTADOR<br/>OLM 705</b> | Macrorruta: NA<br>Microrruta: 5<br>RNA<br>Frecuencia:<br>miércoles y<br>sábados | Miércoles<br>29/04/2026<br>9:10 a.m. | Villa María | <b>Artículo 2.3.2.2.3.26. Recolección separada:</b> Se evidencia la implementación de procesos de separación en la fuente y presentación diferenciada de residuos orgánicos para los conjuntos o propiedad horizontal donde el prestador ejecuta rutas de recolección selectivas, como se registró en la foto 21. |

**Foto 21** Ruta selectiva de recolección de residuos orgánicos, previamente separados. Vehículo GRU183

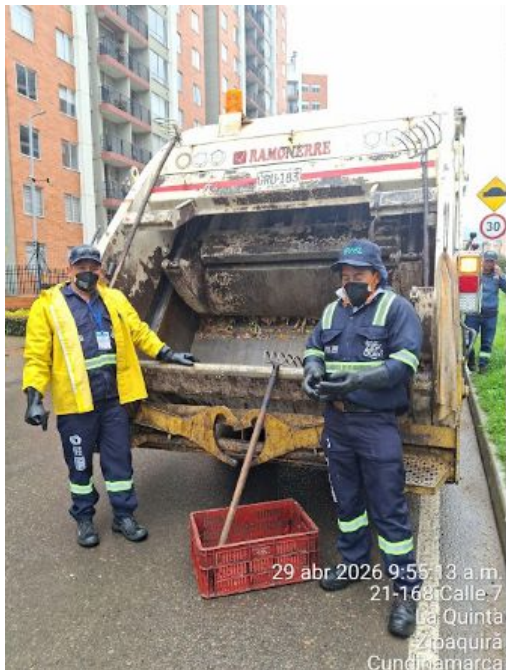
| TIPO Y PLACA<br>VEHÍCULO | MACRO /<br>MICRO<br>RRUTA /<br>FRECUENCIA | FECHA /<br>HORA | SECTOR /<br>BARRIO<br>DONDE SE<br>UBICABA<br>EL<br>VEHÍCULO | OBSERVACIONES Y HALLAZGOS |
|---|---|---|---|---|
| <b>COMPACTADOR<br/>GRU 182</b> | Macrorruta: NA<br>Microrruta: 20<br>RNA<br>Frecuencia:<br>miércoles y<br>sábados | Miércoles<br>29/04/2026<br>9:31 am | La Paz | <b>Artículo 2.3.2.2.3.27 Requisitos de la actividad de recolección:</b> Para los puntos contemplados en este artículo se observó que el prestador cumple de acuerdo con lo establecido en este y con las normas de seguridad industrial puesto que los operarios contaban con los elementos de protección personal, como se registró en las fotos 22. |

**Foto 22** Operarios con el porte de elementos de protección personal. Vehículo GRU183

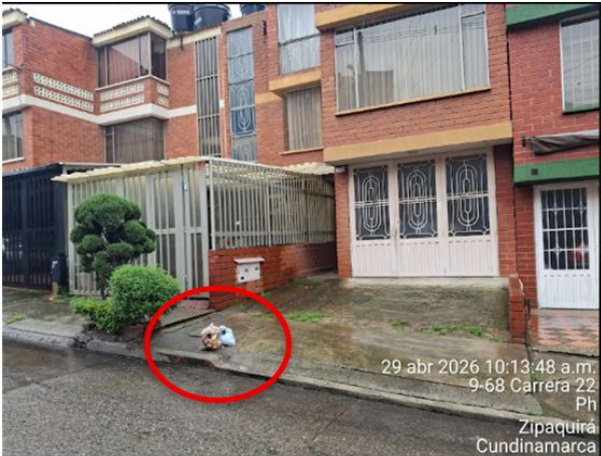
| TIPO Y PLACA<br>VEHÍCULO | MACRO /<br>MICRO<br>RRUTA /<br>FRECUENCIA | FECHA /<br>HORA | SECTOR /<br>BARRIO<br>DONDE SE<br>UBICABA<br>EL<br>VEHÍCULO | OBSERVACIONES Y HALLAZGOS |
|---|---|---|---|---|
| <b>COMPACTADOR<br/>GRU 183</b> | Macrorruta: NA<br>Microrruta: 5<br>RO<br>Frecuencia:<br>miércoles y<br>sábados | Miércoles<br>29/04/2026<br>9:47 am | La Quinta<br>San Simón | <b>Artículo 2.3.2.2.3.28. Sistemas de recolección:</b> Durante la verificación in situ se observó la presentación de residuos en la acera y en unidades de almacenamiento para los conjuntos residenciales registrado en las fotos 23 y 24. |

**Foto 23** Presentación de los residuos en aceras

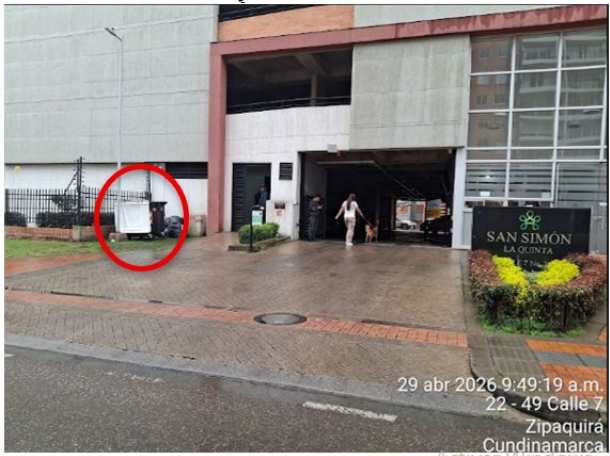
**Foto 24** Presentación de los residuos en contenedores en conjunto residenciales

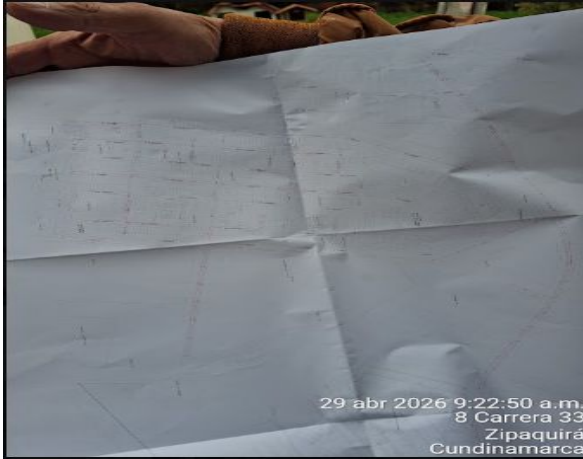
| TIPO Y PLACA<br>VEHÍCULO | MACRO /<br>MICRO<br>RRUTA /<br>FRECUENCIA | FECHA /<br>HORA | SECTOR /<br>BARRIO<br>DONDE SE<br>UBICABA<br>EL<br>VEHÍCULO | OBSERVACIONES Y HALLAZGOS |
|---|---|---|---|---|
| <b>COMPACTADOR<br/>NSY 907</b> | Macrorruta: NA<br>Microrruta: 4<br>RO<br>Frecuencia:<br>miércoles y<br>sábados | Miércoles<br>29/04/2026<br>10:13 am | Santa<br>Clara | <b>Artículo 2.3.2.2.3.30. Establecimiento de macrorrutas y microrrutas:</b> De acuerdo con la verificación in situ de las microrrutas plasmadas en la tabla 9, la información entregada en visita y lo reportado en la tabla 10 foto 43 el prestador cumple con lo requerido en el presente artículo. |

**Foto 43** Plano de microrruta. Vehículo GRU 182

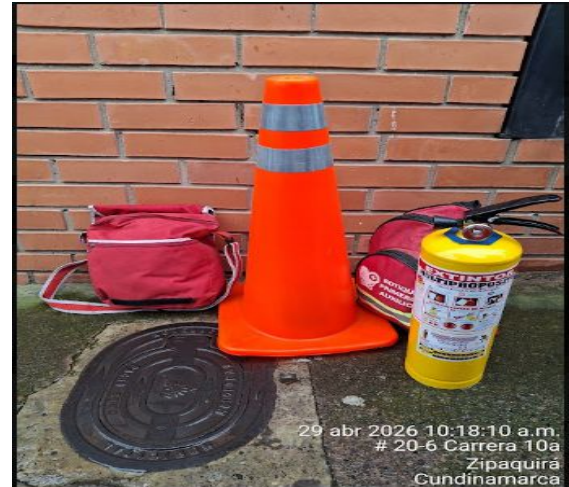
**Foto 46** Kit de carreteras. Vehículo NSY908

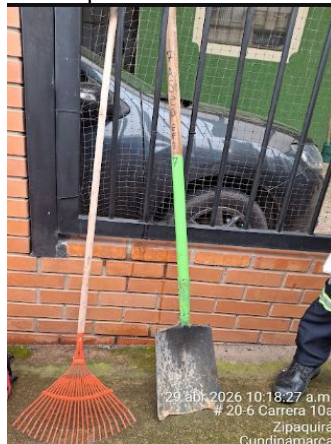
**Foto 47** Elementos para la recolección de residuos sólidos dispersos. Vehículo NSY907

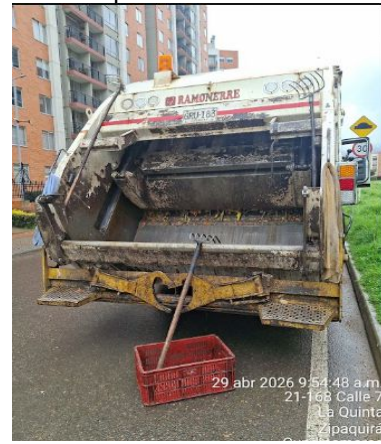
**Foto 48** Elementos para la recolección de residuos sólidos dispersos. Vehículo GRU183

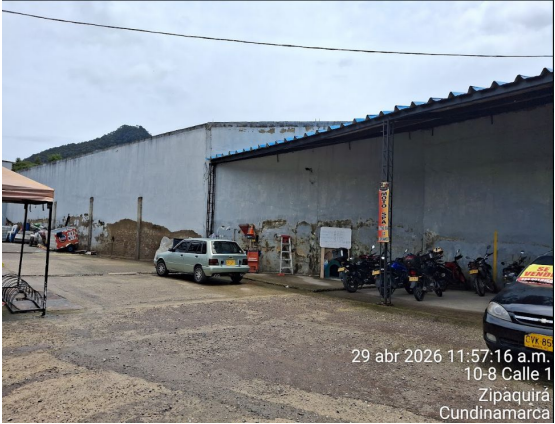
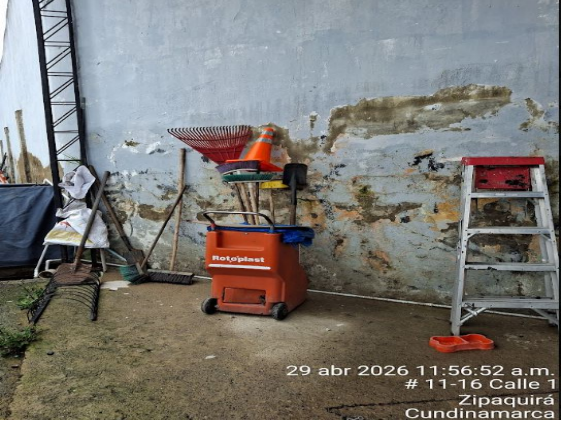
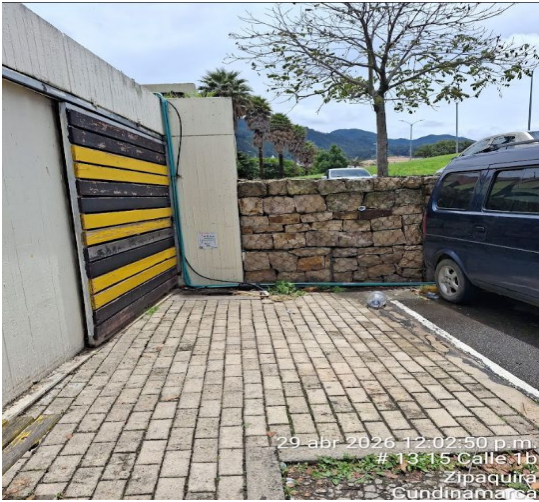
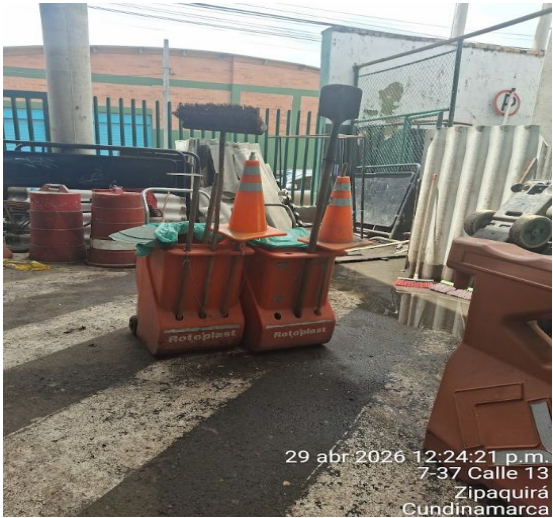
**Tabla 18. Verificación cuartelillos de barrido**

| <p><b>Foto 54</b> Cuartelillo Estación de gasolina Calle 1 con carrera 11</p> | <p><b>Foto 55.</b> Almacenamiento del carro papelerero en el cuartelillo Estación de gasolina Calle 1 con carrera 11</p> |
| <p><b>Foto 56</b> Cuartelillo Parqueadero Parque la Esperanza Carrera 15 con calle 4</p> | <p><b>Foto 57</b> Plaza de mercado Carrera 7 Calle 10</p> |

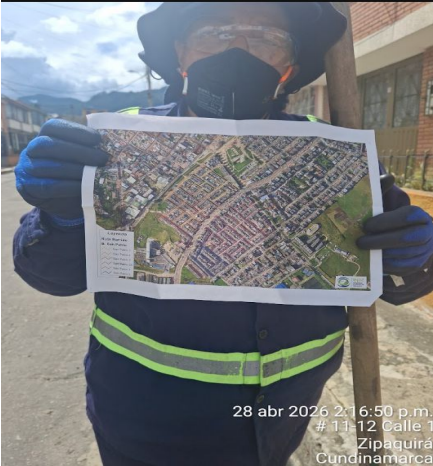
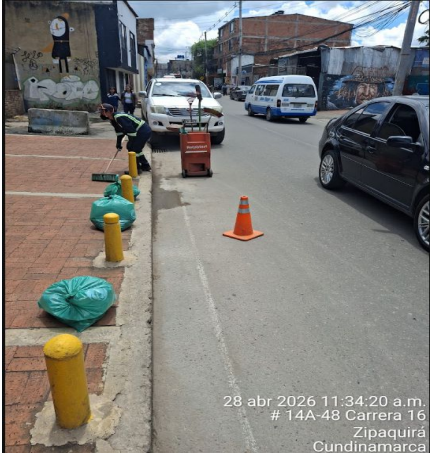
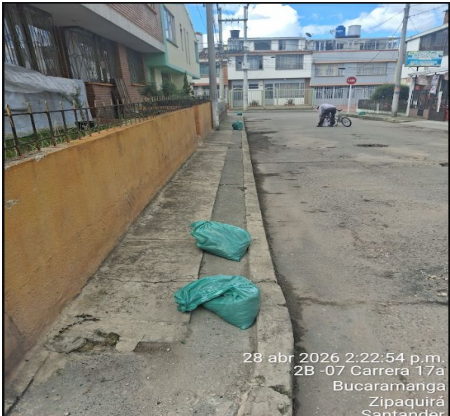
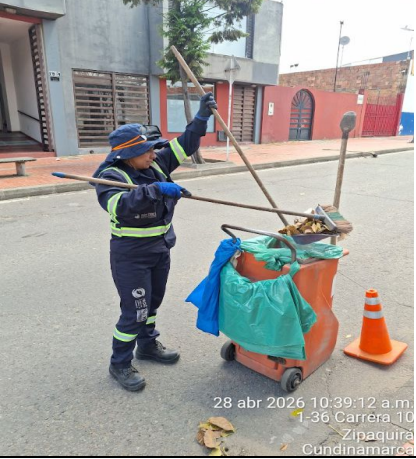
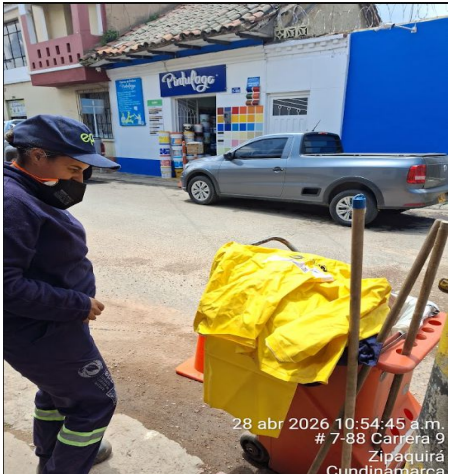
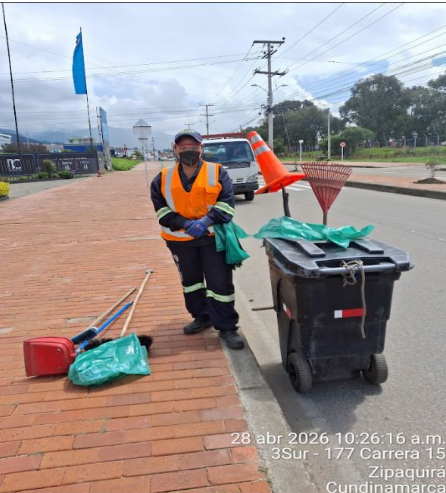
**Tabla 20. Evidencia fotográfica de la verificación in situ de la actividad de barrido y limpieza de vías y áreas públicas**

| | | | <p><b>Artículo 2.3.2.2.2.4.59. Equipo para la actividad de barrido manual.</b></p> <p>En las microrrutas inspeccionadas se observó que los operarios de barrido portan elementos de protección personal como guantes, tapabocas, gorra con cuello, overol reflectivo con logo del prestador, botas punta de acero, gafas e impermeable, como se observa en las fotos 62 y 63.</p> <p>La actividad se estaba llevando a cabo con los siguientes insumos: bolsas, pala, rastrillo, cepillos, carro papelerero, como se presenta en las fotos 64 y 65.</p> <p>Para las microrrutas inspeccionadas los operarios informaron comenzar alrededor de las 4:00am hasta las 12:00pm y a las 6:00am hasta las 2:00pm, lo cual corresponde con los horarios informados por el prestador y los registrados en el PPSA.</p> <p><b>Artículo 2.3.2.2.2.4.60. Actividad de barrido mecánico.</b><br/>No aplica</p> <p><b>Artículo 2.3.2.2.2.4.61. Responsabilidad de los anunciantes en materia de limpieza.</b><br/>No aplica</p> <p><b>Artículo 2.3.2.2.2.4.62. Limpieza de playas.</b><br/>No aplica</p> |

| <p><b>Foto 58</b> Operarios con plano de microrrutas</p> <br>28 abr 2026 2:16:50 p.m.<br># 11-12 Calle<br>Zipaquirá<br>Cundinamarca | <p><b>Foto 59</b> Operario ejecutando el barrido en contra flujo</p> <br>28 abr 2026 11:34:20 a.m.<br># 14A-48 Carrera 15<br>Zipaquirá<br>Cundinamarca |
| <p><b>Foto 60</b> Bolsas plásticas cerradas y ubicadas en andenes</p> <br>28 abr 2026 2:22:54 p.m.<br>2B -07 Carrera 17a<br>Bucaramanga<br>Zipaquirá<br>Santander | <p><b>Foto 61</b> Uso de bolsas plásticas</p> <br>28 abr 2026 10:39:12 a.m.<br>1-36 Carrera 10<br>Zipaquirá<br>Cundinamarca |
| <p><b>Foto 62</b> Porte de dotación</p> <br>28 abr 2026 10:54:45 a.m.<br># 7-88 Carrera 9<br>Zipaquirá<br>Cundinamarca | <p><b>Foto 63</b> Uso de elementos de protección personal</p> <br>28 abr 2026 10:26:16 a.m.<br>3Sur - 177 Carrera 15<br>Zipaquirá<br>Cundinamarca |

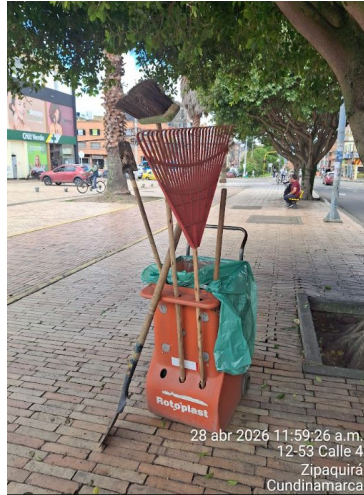
**Foto 64** Equipos y/o herramientas de barrido

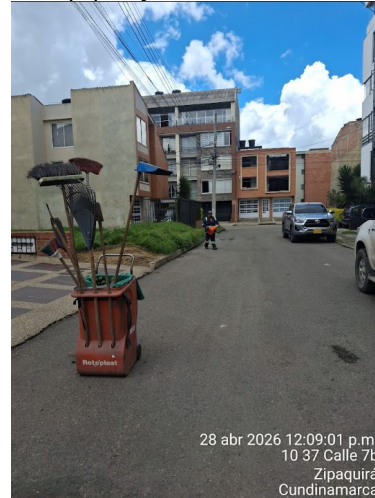
**Foto 65** Equipos y/o herramientas de barrido

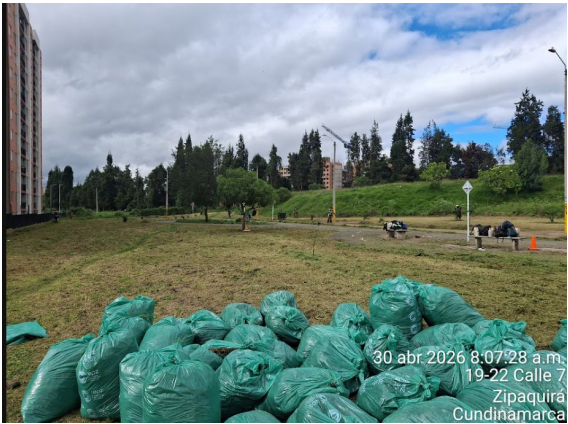
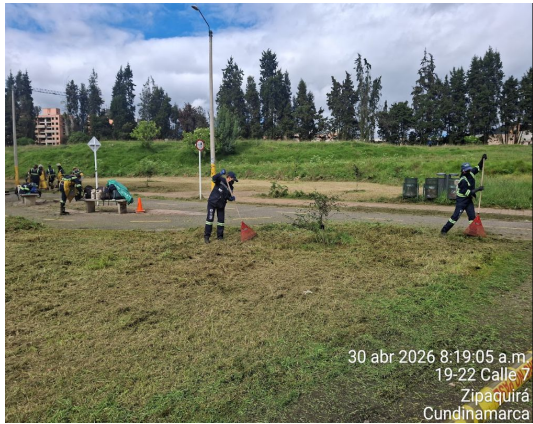
| DECRETO 1077 DE 2015 | OBSERVACIÓN |
|---|---|
| <b>ARTICULO 2.3.2.2.2.6.66. Actividad de corte de césped. Esta actividad debe realizarse en las áreas verdes públicas de los municipios, tales como: separadores viales ubicados en vías de tránsito automotor o peatonal, glorietas, rotondas, orejas o asimilables, parques públicos sin restricción de acceso definidos en las normas de ordenamiento territorial, que se encuentren dentro del perímetro urbano. Se excluye de esta actividad el corte de césped de los antejardines frente a los inmuebles el cual será responsabilidad de los propietarios de estos.</b><br><br><b>Parágrafo. Se excluyen las actividades de ornato y embellecimiento</b> | <p>Según el inventario suministrado por el prestador esta actividad se realiza en áreas verdes urbanas del municipio de Zipaquirá, evidenciando la realización de la actividad dentro de la calle 7 con transversal 22, alameda de la convivencia, como se registró en las fotos 78 y 79.</p> |

| <p><b>Foto 78</b> Área intervenida en corte de césped</p> <p>30 abr 2026 8:07:28 a.m.<br/>19-22 Calle 7<br/>Zipaquirá<br/>Cundinamarca</p> | <p><b>Foto 79</b> Ejecución de la actividad</p> <p>30 abr 2026 8:19:05 a.m.<br/>19-22 Calle 7<br/>Zipaquirá<br/>Cundinamarca</p> |

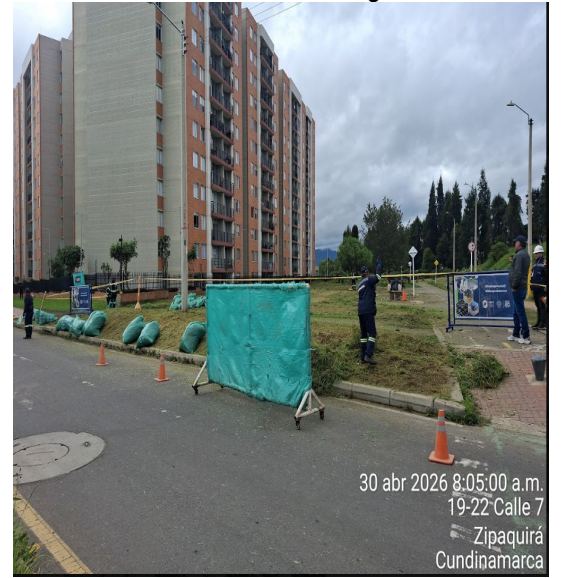
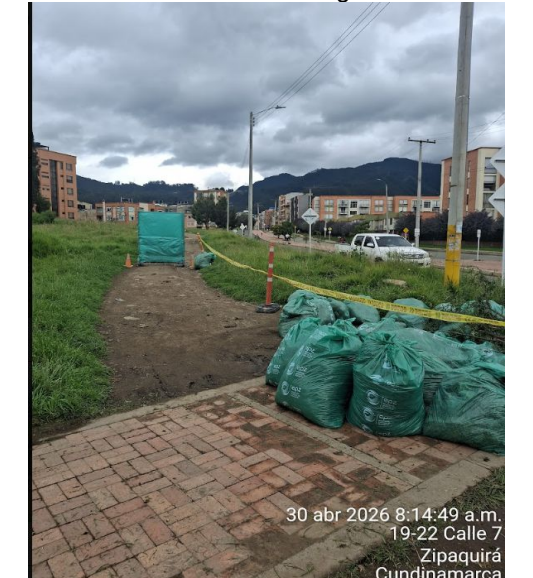
| <p><b>Foto 80</b> Normas de seguridad</p> <p>30 abr 2026 8:05:00 a.m.<br/>19-22 Calle 7<br/>Zipaquirá<br/>Cundinamarca</p> | <p><b>Foto 81</b> Cinta de seguridad</p> <p>30 abr 2026 8:14:49 a.m.<br/>19-22 Calle 7<br/>Zipaquirá<br/>Cundinamarca</p> |

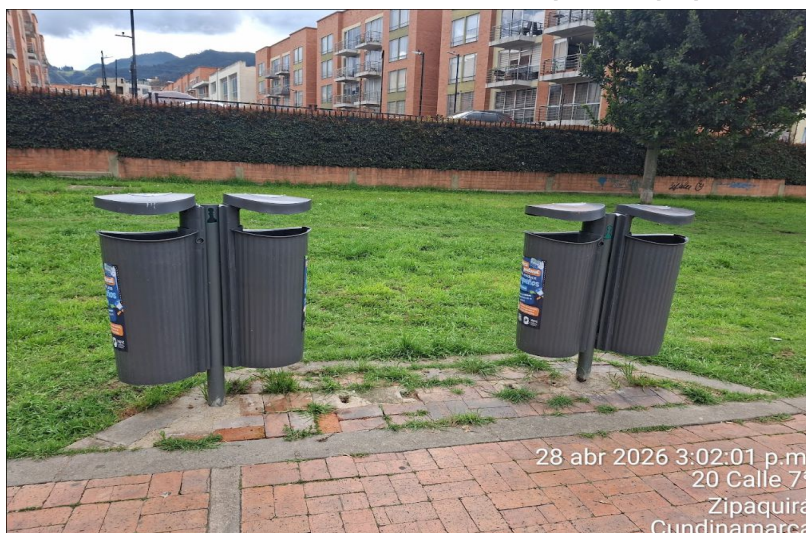
**Foto 86 Cestas observadas en el municipio de Zipaquirá**

| DECRETO 1077 DE 2015 | OBSERVACIÓN |
|---|---|
| <p><b>ARTICULO 2.3.2.2.4.58. Características de las canastillas o cestas públicas. Las canastillas o cestas públicas deben cumplir con las siguientes características:</b></p> <p><b>1. Estar diseñadas de tal forma que se facilite el depósito de los residuos, aspecto que debe tenerse en cuenta en los casos en que se coloquen tapas. 2. Deben tener algún dispositivo para evitar que se llenen de agua cuando llueva. 3. Deben estar ancladas para evitar que sean hurtadas. 4. Los soportes tienen que ser resistentes, teniendo en cuenta el uso a que son sometidos las cestas 5. Para su ubicación debe tenerse en cuenta la afluencia de público, la generación de residuos y las condiciones del espacio público, evitando que se obstruya el paso de peatones y la visibilidad a los conductores de vehículos automotores. 6. El material y diseño de los recipientes deben facilitar su utilización a los usuarios, así como la recolección de los residuos depositados, su limpieza y mantenimiento.</b></p> | <p>Las cestas instaladas observadas durante la visita cumplen con las características establecidas en la norma, como se observa en la foto 76.</p> |

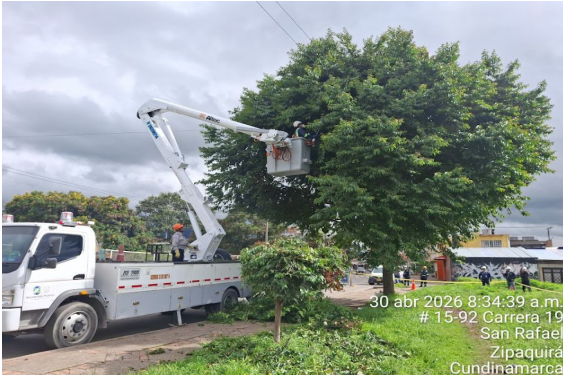
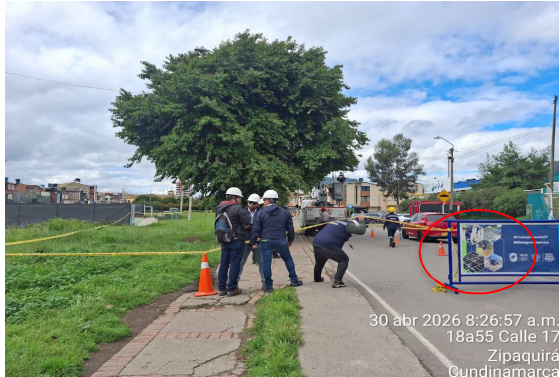
**Tabla 28. Evidencia fotográfica de actividad de poda de árboles**

| <p><i>acuerdo con las normas de seguridad industrial. La persona prestadora del servicio público de aseo deberá capacitar a los operarios sobre las especificaciones y condiciones técnicas de la actividad y las normas de seguridad industrial que deben aplicarse.</i></p> | <p>protección auditiva, guantes, casco, protección para cuello, gafas y botas de seguridad como se evidenció en las fotos 88 y 89, se cuenta con formato y listado de asistencia a capacitación.</p> |

| <p style="text-align: center;"><b>Foto 87</b> Actividad de poda de árboles</p> <p style="text-align: right; font-size: small;">30 abr 2026 8:34:39 a.m.<br/># 15-92 Carrera 19<br/>San Rafael<br/>Zipaquirá<br/>Cundinamarca</p> | <p style="text-align: center;"><b>Foto 88</b> Uso de valla con información incompleta</p> <p style="text-align: right; font-size: small;">30 abr 2026 8:26:57 a.m.<br/>18a55 Calle 17<br/>Zipaquirá<br/>Cundinamarca</p> |

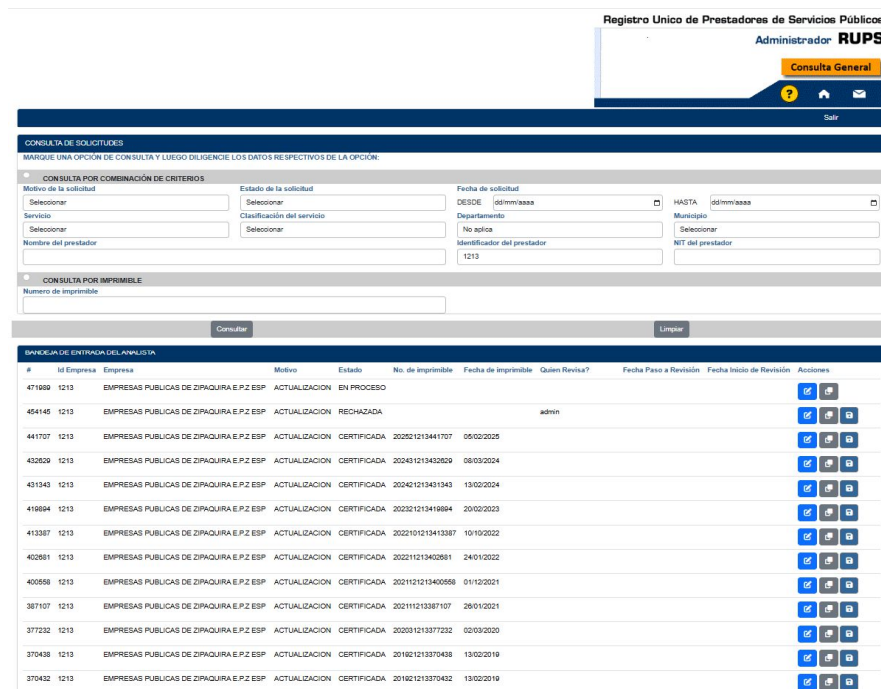
**Imagen 4. Actualización RUPS**

El prestador realizó la última actualización del RUPS en la vigencia 2025 con fecha de certificación el 05-02-2025 con número de imprimible 202571213441707. Es importante mencionar que de acuerdo con lo establecido en el artículo 4 de la Resolución SSPD No. 20181000120515 del 25/09/2018, se establece que los prestadores de los servicios públicos de acueducto, alcantarillado y aseo, y quienes desarrollen actividades complementarias a estos, deberán actualizar anualmente la información general del RUPS, que para el prestador en mención corresponde al 28 de febrero de acuerdo con su ID 1213.

muestra en la imagen 4, y presuntos incumplimientos a la Resolución SSPD No. 20174000237705 del 05 de diciembre de 2017 y al artículo 53 de la Ley 142 de 1994 en lo referente al deber de los prestadores de mantener actualizada la información reportada en el SUI como se observa en la tabla 32.

| <b>Información</b> | <p>Presunto incumplimiento al artículo 4 de la Resolución SSPD No. 20181000120515 del 25/09/2018 en cuanto a la actualización del RUPS para la vigencia 2026.</p> | <ul style="list-style-type: none"> <li>• SUI, imagen 4. Actualización RUPS</li> </ul> |
