| <br><b>Superservicios</b> | <b>INFORME DE VIGILANCIA O<br/>INSPECCIÓN ESPECIAL,<br/>DETALLADA O CONCRETA</b> | <br><b>SIGME</b> |

| <b>2.5.</b> Ubicaciones físicas o virtuales objeto de la acción: | Calle 8 No.6-12 Barrio San Jorge, Malambo, Atlántico. |

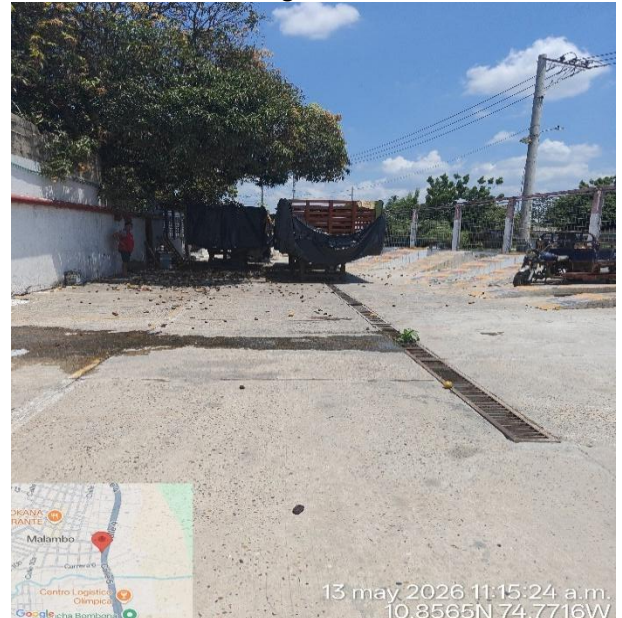
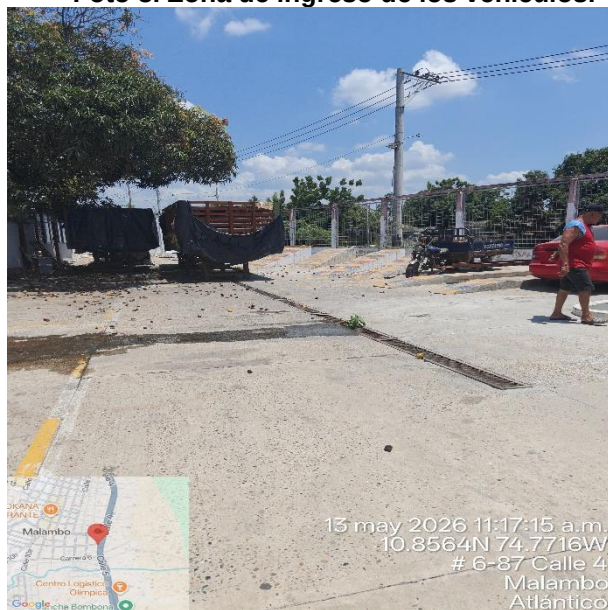
| NUMERAL ARTÍCULO 2.3.2.2.2.3.50 DEL<br>DECRETO 1077 DE 2015 | OBSERVACIÓN |
|---|---|
| <b>1. Contar con áreas adecuadas para el parqueo y maniobra de los vehículos, depósito de insumos para la prestación de servicio, zona de control de operaciones, vestidores e instalaciones sanitarias para el personal, y oficinas administrativas.</b> | Contrario a lo afirmado en su PPSA, en la visita no se evidenciaron áreas adecuadas para el parqueo y maniobra de los vehículos, ni las zonas de control, depósito o instalaciones sanitarias y administrativas requeridas, Zona de ingreso de los vehículos, sin señalización de sentidos de circulación, muro y cerca delimitante. Zona de ingreso de los vehículos, sin señalización de sentidos de circulación, personas con calzado inadecuado en la zona, Por su parte, Se puede apreciar en la Foto 1 registra la fachada principal de la instalación, evidenciando el estado de la infraestructura externa dispuesta por la empresa. Se puede apreciar en la Foto 2 y Foto 3. |

**Foto 2. Zona de ingreso de los vehículos.**

**Foto 3. Zona de ingreso de los vehículos.**

El prestador no realiza el lavado del vehículo recolector al final de la jornada diaria. Adicionalmente, se evidenció in situ que la empresa no cuenta con un espacio o infraestructura habilitada y diseñada con las condiciones técnicas para efectuar esta labor. Se puede apreciar en la **Foto 2 a Foto 3**.

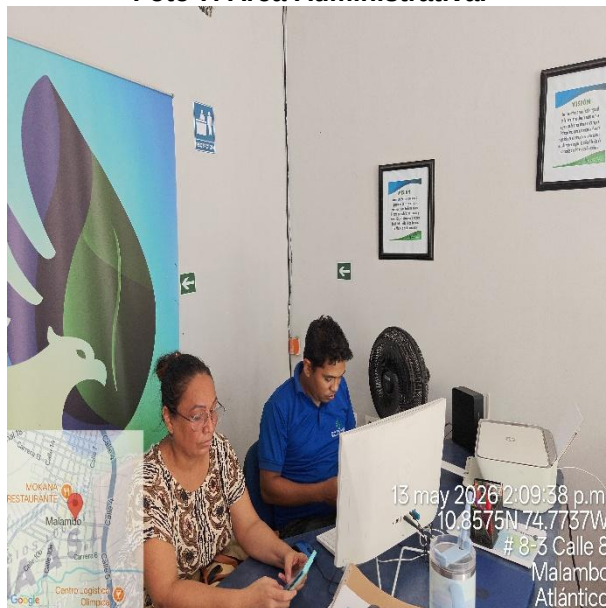
**Foto 7. Área Administrativa.**

| NUMERAL ARTÍCULO 2.3.2.2.2.3.50 DEL<br>DECRETO 1077 DE 2015 | OBSERVACIÓN |
|---|---|
| <b>2. Contar con los servicios públicos.</b> | Las instalaciones visitadas cuentan con servicios públicos. Finalmente, Se puede apreciar en la Foto 7 que detalla el interior del Área Administrativa, espacio destinado a la gestión documental y operativa del servicio, lo cual permite contextualizar físicamente las condiciones de la sede visitada por la comisión. |

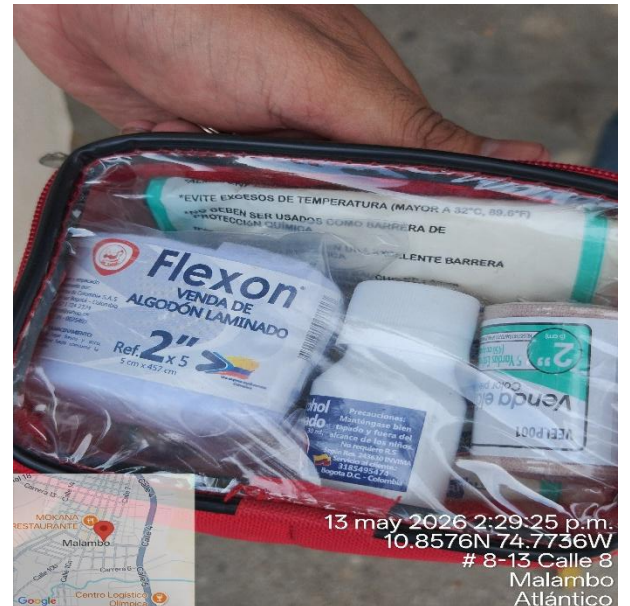
**Foto 9. Botiquín de primeros auxilios del vehículo.**

| 14. Deberán estar dotados con equipos de carretera y de atención de incendios. | Si bien el vehículo portaba botiquín básico y un extintor (Se puede apreciar en la <b>Foto 9</b> ), se constató que el extintor no se encontraba debidamente rotulado (Se puede apreciar en la <b>¡Error! No se encuentra el origen de la referencia.</b> ). Esta situación impide verificar su vigencia, capacidad y aptitud real para la atención oportuna de un incendio. |

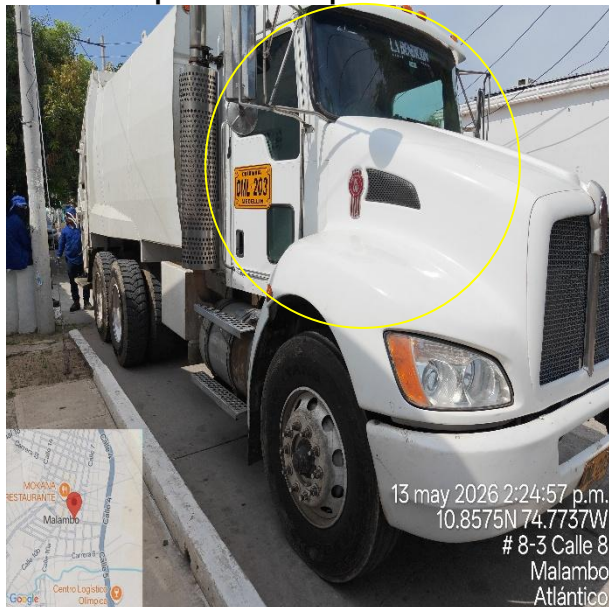
| ARTÍCULO 2.3.2.2.3.36, DECRETO 1077 DE 2015 | OBSERVACIÓN |
|---|---|
| <p><b>Artículo 2.3.2.2.3.36. Características de los vehículos de recolección y transporte de residuos sólidos. Los vehículos para la prestación del servicio de aseo, empleados en las actividades de recolección y transporte de residuos con destino a disposición final, deberán tener, entre otras, las siguientes características:</b></p> <p><b>1. Los vehículos recolectores deberán ser motorizados, y estar claramente identificados (color, logotipos, placa de identificación, entre otras características).</b></p> | <p>Se verificó un vehículo tipo compactador de placas <b>OML 203</b>, el cual no cuenta con los logotipos de identificación de la empresa, ni con el color y logo de la empresa. Se puede apreciar en la <b>Foto 11</b>.</p> |

| # | TIPO Y PLACA VEHÍCULO | MACRO / MICRORRUTA / FRECUENCIA | FECHA / HORA | SECTOR / BARRIO DONDE SE ENCONTRABA EL VEHÍCULO | OBSERVACIONES |
|---|---|---|---|---|---|
| 1 | Compactador<br>Placa OML<br>203 | MACRO RUTA<br>NORTE, RUTA<br>MACRO CENTRO Y<br>MACRO RUTA<br>SUR | 13/05/2026<br>10:17 am | Carrera 8 No 8-<br>12 Barrio centro | El vehículo no contaba con logotipos de identificación de la empresa. Se puede apreciar en la Foto 11.<br><br>Este carecía de luces estroboscópicas, equipo de comunicaciones, manijas de sujeción adecuadas para los operarios y elementos complementarios para recolección de regueros (escoba, pala). Se puede apreciar en la Foto 14 y Foto 16.<br><br>“el conductor no portaba el plano de la microrruta a bordo y que el vehículo terminó ingresando y recolectando en zonas asignadas a otro operador del municipio”. asimismo, “la recolección de residuos durante todo ese trayecto fue prácticamente nula, hecho que la comisión corroboró en campo mediante la indagación directa a un ciudadano residente del sector (quien |

**Foto 11. Identificación de vehículos,  
Compactador con placa OML 203.**

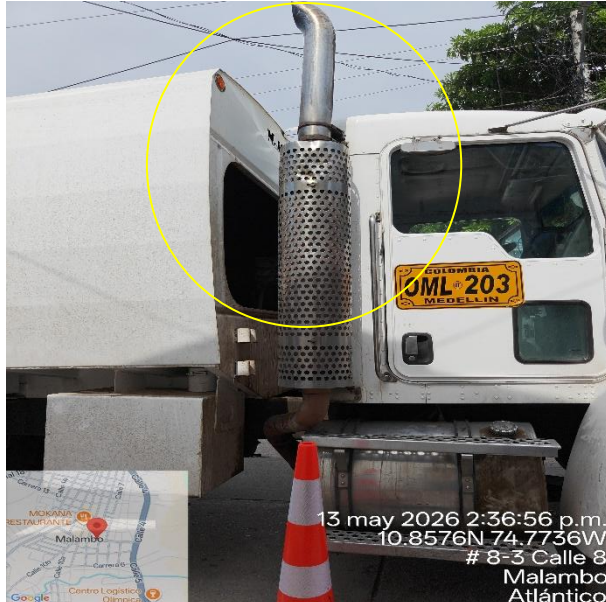
| ARTÍCULO 2.3.2.2.3.36, DECRETO 1077 DE 2015 | OBSERVACIÓN |
|---|---|
| <p><b>4. La salida del tubo de escape debe estar hacia arriba y por encima de su altura máxima. Se deberá cumplir con las demás normas vigentes sobre emisiones atmosféricas y ajustarse a los requerimientos de tránsito.</b></p> | <p>El tubo de escape del vehículo verificado se encontraba orientado hacia arriba y por encima de su altura máxima, cumpliendo con la exigencia normativa. Se puede apreciar en la <b>Foto 13</b>.</p> |

**Foto 13. Tubo de escape del vehículo con placa OML 203.**
