| <br><b>Superservicios</b> | <b>INFORME DE VIGILANCIA O<br/>INSPECCIÓN ESPECIAL,<br/>DETALLADA O CONCRETA</b> | <br><b>SIGME</b> |

| <b>2.5 Ubicaciones físicas o virtuales objeto de la acción:</b> | Físicas: Base de operaciones: Av. Calle 63 No. 96 - 05, Fontibón – Bogotá. |

| <b>3.2 Marco temporal de evaluación:</b> | 2025 y lo corrido del año 2026.<br>Fecha de la visita: Del 09 al 13 de marzo de 2026. |

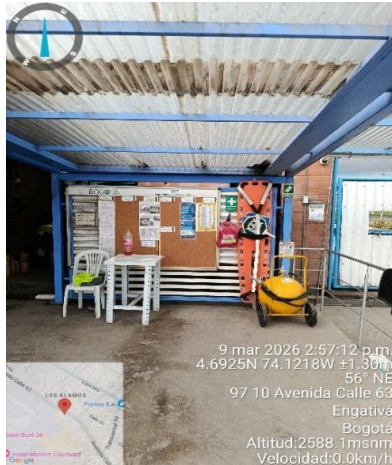
| ARTÍCULO 2.3.2.2.3.50, DECRETO 1077 DE 2015 | OBSERVACIÓN |
|---|---|
| 4. Contar con señales y equipo de seguridad para la prevención de accidentes, que permitan la inmediata y oportuna atención cuando se produzcan situaciones de emergencia. | La base de operaciones cuenta con señalización de la ruta de evacuación de emergencias, ubicación de extintores, camillas y botiquín. Ver foto 15. |

**Foto 15** Ubicación de camilla, extintor y botiquín a la entrada de la base de operaciones

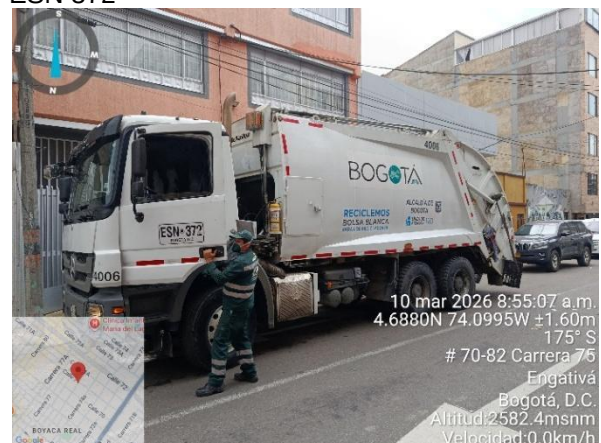
**Foto 28** Tubo de escape vehículo compactador ESN 372

| TIPO Y PLACA VEHÍCULO | MACRO / MICRO RRUTA / FRECUENCIA | FECHA / HORA | SECTOR / BARRIO DONDE SE ENCONTRABA EL VEHÍCULO | OBSERVACIONES Y HALLAZGOS |
|---|---|---|---|---|
| <b>Compactador ESN 372</b> | 246D/41105 6<br>Martes-jueves-sábado. | 10/03/2026<br>8:54 AM | Cra 75 No 70-82.<br>Barrio Boyacá Real | Todos los vehículos inspeccionados contaban con caja compactadora. Ver foto 28 Vehículo compactador ESN 377, foto 29 Vehículo compactador FUZ 192 carga lateral. El tubo de escape de los vehículos verificados se encontraba hacia arriba y por encima de su altura máxima, tal como se puede apreciar en las fotos 30 y 31 tubo de escape de los vehículos ESN 372 y ESO 119. |

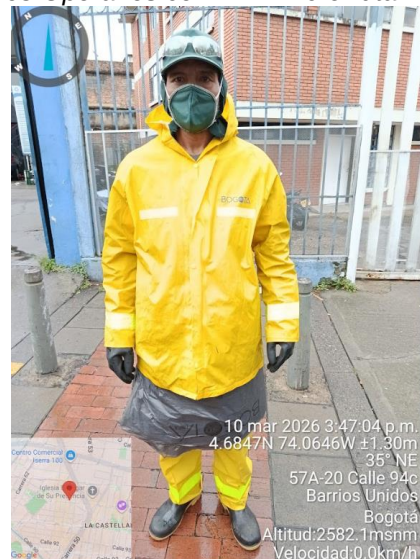
**Foto 65 Operarios con EPP microrruta 431120**
