**EVALUACIÓN INTEGRAL DE PRESTADORES
EMPRESA DE SERVICIOS PÚBLICOS DE EL
BANCO MAGDALENA E.S.P.**

Superintendencia de Servicios
Públicos Domiciliarios

Bogotá, agosto 2019

ANÁLISIS AÑOS 2017 y 2018

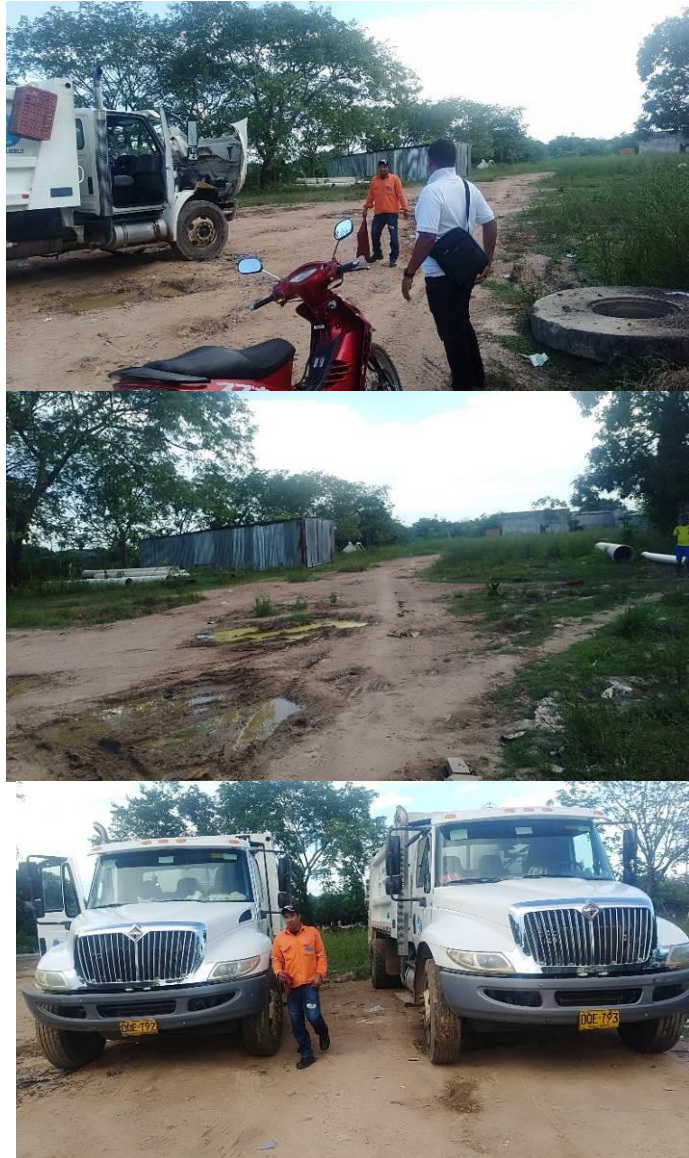
Imagen 20. Fotografías zona de parqueo de vehículos

El control de las operaciones se realiza en las oficinas administrativas del prestador a través de comunicación vía celular con los vehículos de recolección. No se cuenta con seguimiento satelital de los vehículos.

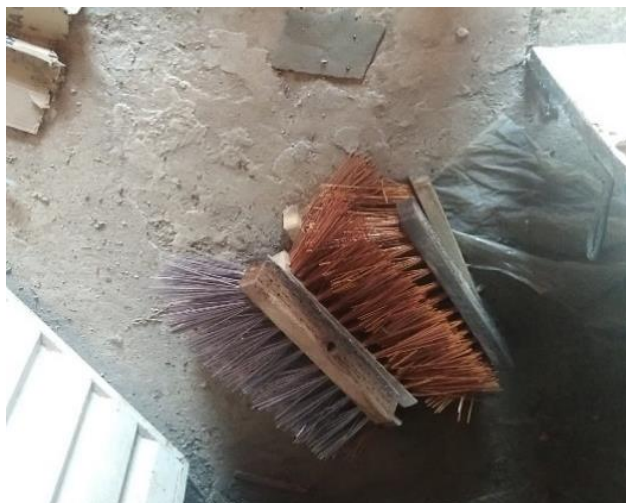
Imagen 21. Insumos Actividad de barrido

Durante la visita se evidenció en las instalaciones de la empresa insumos para el desarrollo de la actividad. Las bolsas de barrido son de color negro y no tienen ninguna distinción de la empresa.

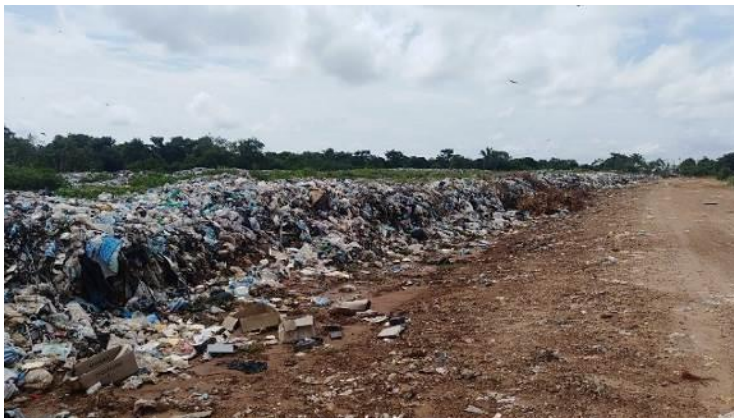
Imagen 23. *Vías internas de acceso a botadero a cielo abierto*

Adicionalmente, no se cuenta con portón de acceso, caseta de vigilancia ni de valla informativa. A continuación, se muestra el registro fotográfico tomado de las vías internas de ingreso al sitio:

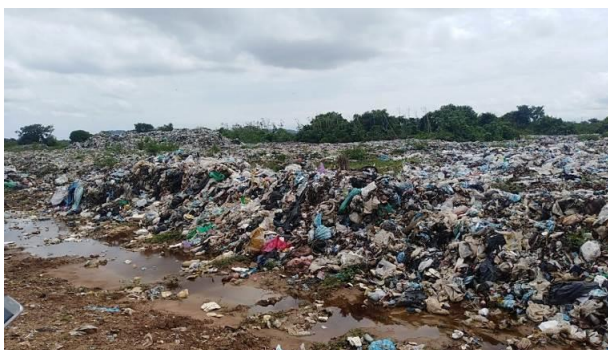
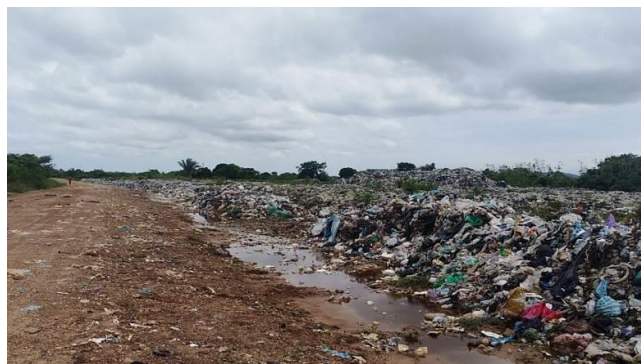
Imagen 24. *Fotografías de la actividad en el botadero a cielo abierto*

Actualmente el sitio de disposición final es un botadero a cielo abierto. De acuerdo a lo informado durante la visita se realiza compactación de residuos, con buldócer, sin embargo, en la fecha de la visita no se evidenció, toda vez que de acuerdo a lo informado el vehículo se encontraba en mantenimiento. A continuación, se muestran las fotografías tomadas al interior del botadero a cielo abierto:

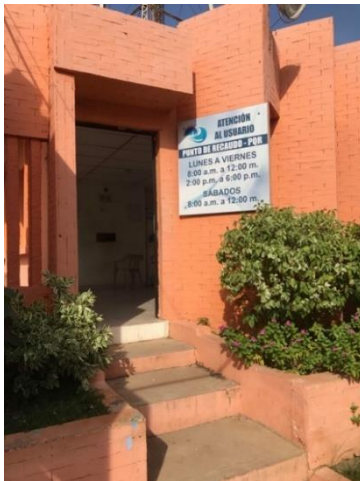
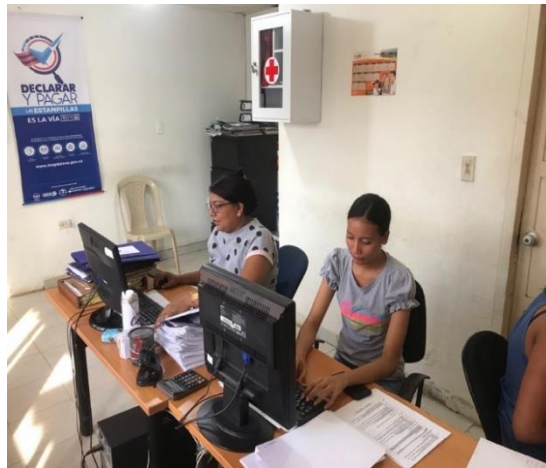
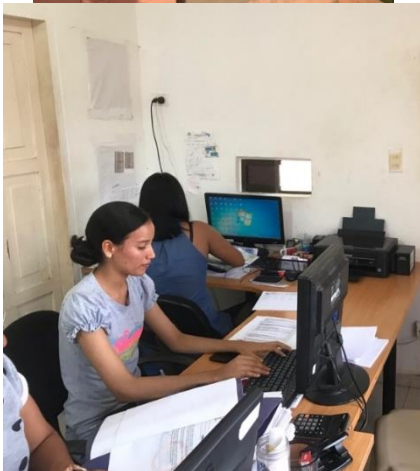
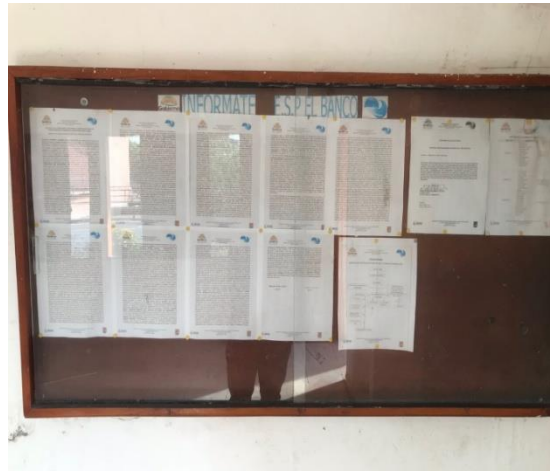
Imagen 34. Punto de atención comercial

En esta se encontraba visible el reglamento interno de trabajo y el CCU, tal como se evidencia en las siguientes imágenes:
