**EVALUACIÓN INTEGRAL DE PRESTADORES
EMPRESA DE ACUEDUCTO Y ALCANTARILLADO DE
RIO PALO SOCIEDAD POR ACCIONES E.S.P. EN
LIQUIDACIÓN**

Superservicios
Superintendencia de Servicios
Públicos Domiciliarios

Bogotá, Octubre de 2017

Vigencia 2014 – 2016

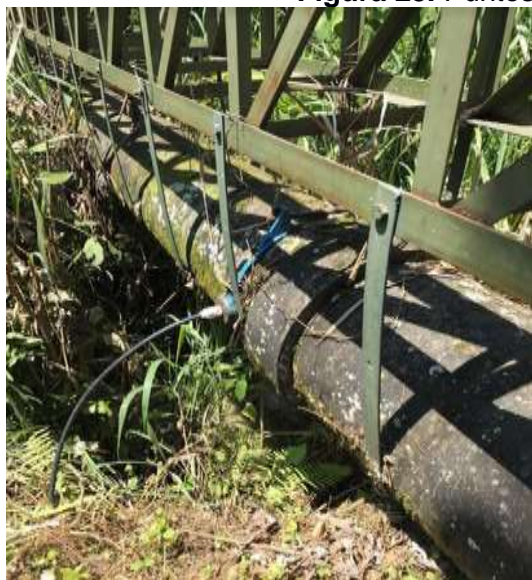
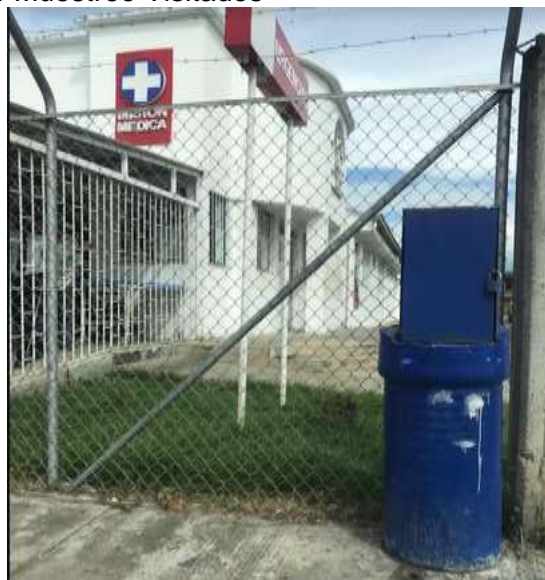
Figura 23. Puntos de Muestreo Visitados

Durante la visita realizada en febrero de 2017 se visitaron dos de los ocho puntos de muestreo. Durante la ejecución de estas pruebas de muestreo en la red de distribución se evidenció que los puestos están en buen estado estructural, así como sus puertas y cerraduras, como se muestra en la Figura 23.

a. Punto salida del tanque de almacenamiento

b. Puesto de salud
