**EVALUACIÓN INTEGRAL DE PRESTADORES
COMPAÑÍA ENERGÉTICA DEL TOLIMA S.A.
E.S.P.**

**SUPERINTENDENCIA DELEGADA PARA ENERGIA Y GAS
COMBUSTIBLE
DIRECCIÓN TÉCNICA DE GESTION DE ENERGIA
Bogotá, Abril de 2015**

COMPAÑÍA ENERGÉTICA DEL TOLIMA S.A. E.S.P.

ANÁLISIS 2014

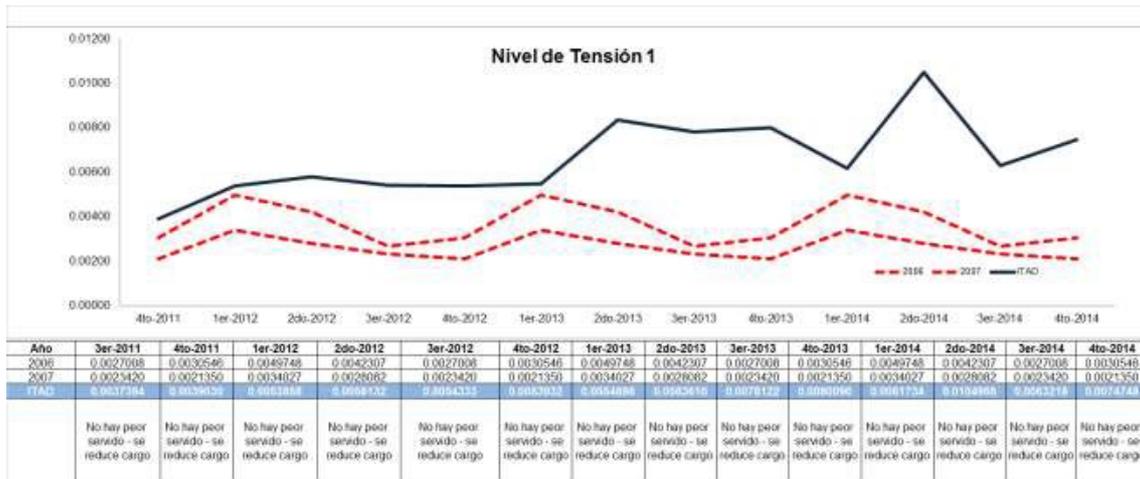
Gráfica 3.2.1 Análisis ITAD para Nivel de Tensión 1

Las gráficas 3.2.1 y 3.2.2 son creadas con base en el índice de Referencia Agrupado de la Discontinuidad (IRAD) y el Índice Trimestral Agrupado de la Discontinuidad (ITAD). Estos índices permiten analizar el comportamiento de la calidad del servicio de la empresa prestadora. Cuando el ITAD se encuentra por debajo del índice IRAD, se deduce que la empresa ha tenido una buena calidad del servicio; cuando los límites del IRAD son superados, se entiende que la calidad del servicio de la empresa ha disminuido considerablemente. Los índices IRADK 2006 y 2007 establecen una banda de indiferencia dentro de la cual debe estar siempre el ITAD para cumplir con una buena calidad del servicio.

Se observa en las gráficas anteriores del auditor externo, la evolución del comportamiento del índice ITAD desde el año 2011. Durante el año 2014 el índice se ubicó por encima de la banda de indiferencia en ambos niveles de tensión, lo cual implica una desmejora en la calidad del servicio. Igualmente, se aprecia un peor desempeño en relación con el año 2013.

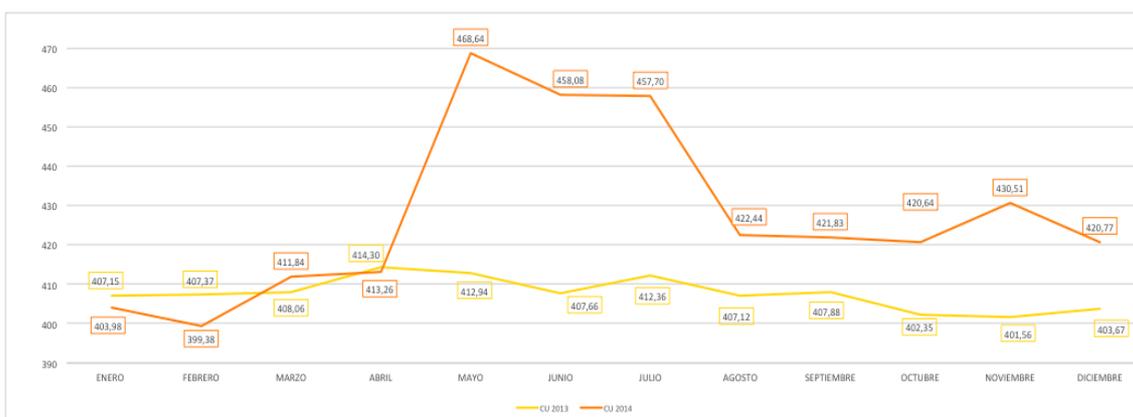
Gráfica 4.3.1. Costo Unitario de Prestación de Servicios – CU, 2013 -2014

Por disposición del Ministerio de Minas y Energía, la empresa no está incluida en ningún área de distribución. La gráfica 4.3.1., muestra el comportamiento del CU para las vigencias 2013 y 2014:

La gráfica anterior, indica que durante el 2014, el CU del prestador estuvo por encima del CU aplicado por la empresa en el 2013, situándose el valor promedio del kilovatio hora en 427.42 \$/kWh, esto es, 19,72 \$/kWh por encima del CU promedio en 2013 (407.70 \$/kWh).

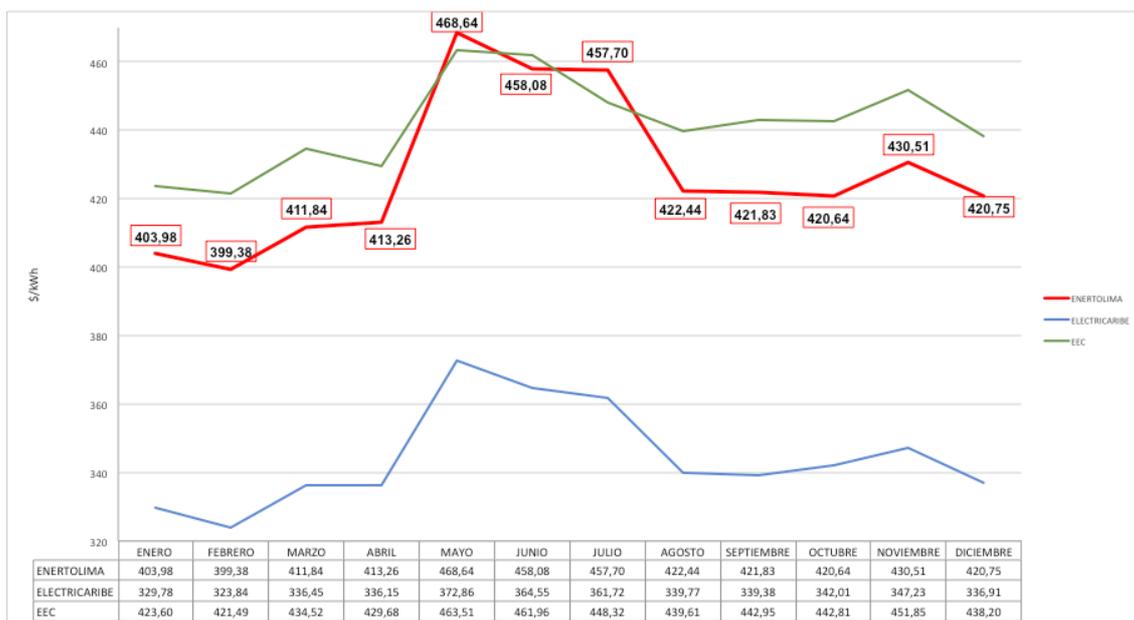
Gráfica 4.3.2. Costo Unitario de Prestación de Servicios Enertolima, Electricaribe y E.E.C. 2014

El valor del CU de las empresas mencionadas se pueden observar en la gráfica 4.3.2.

El CU de Enertolima es comparable con el de EEC, sin embargo, el valor del CU de mayo y julio de Enertolima supera el valor del CU de la EEC alcanzando una diferencia en julio de 9,38 \$/kWh.

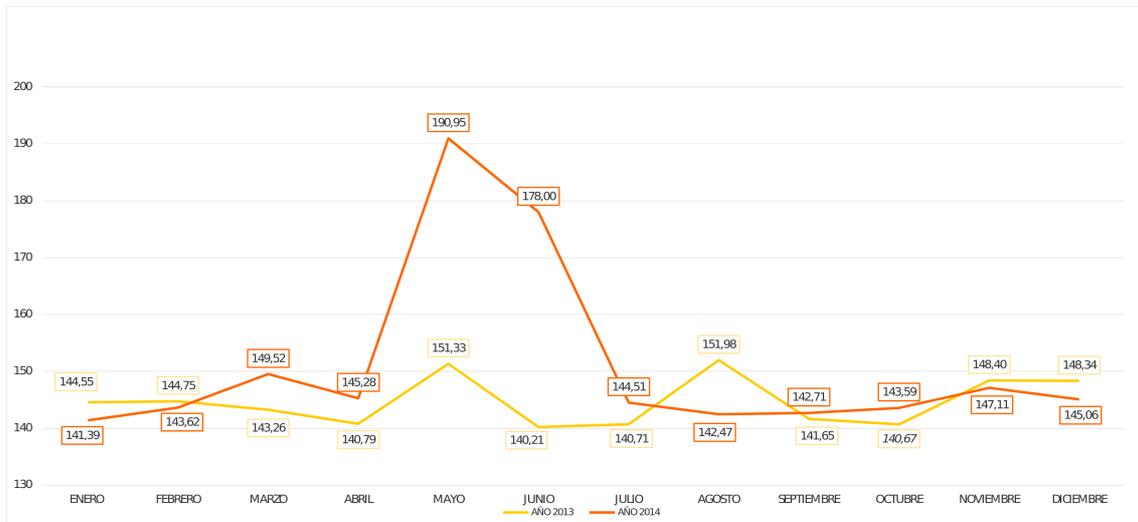
Gráfica 4.3.3.1.a. Comportamiento de la Compra de Energía 2013 – 2014

Durante la vigencia del 2014, entre los meses de marzo a julio la compra de energía presenta una tendencia al alza comparada con las compras del 2013, tal como se detalla en la gráfica 4.3.3.1. a.

Los mayores incrementos en la compra de energía para el prestador se dieron en los meses de mayo, junio y julio, con incrementos que superan los 41,23 \$/kWh, 40,01 \$/kWh y 38,80 \$/kWh, esto es, un incremento 28,31%, 28,79%, y 27,77% respectivamente, con respecto al valor de la energía comprada en estos mismos meses del 2013.

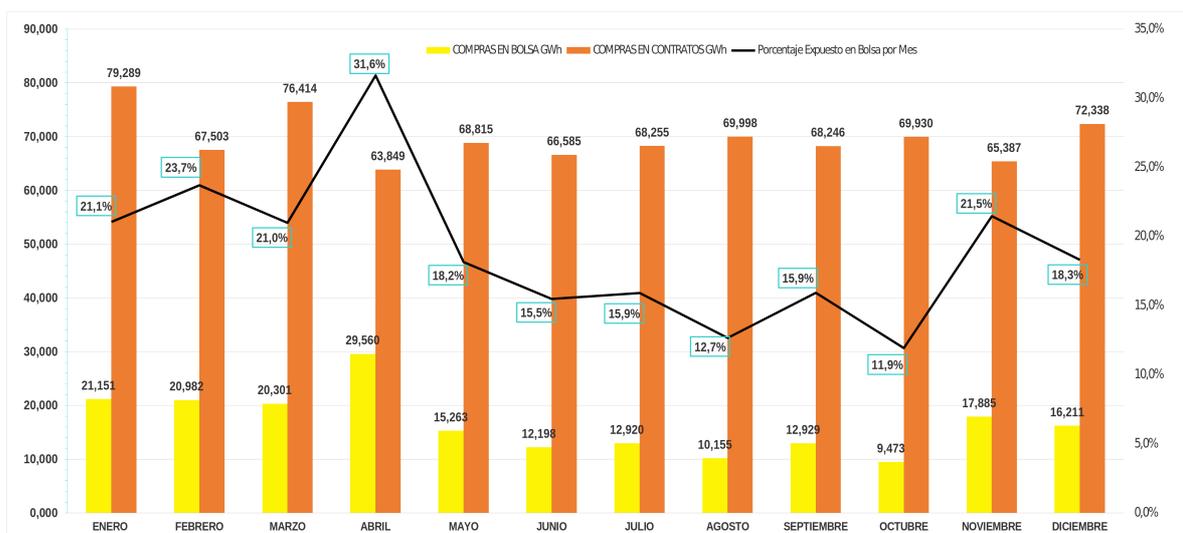
Gráfica 4.3.1.b. Compra de Energía Mercado Regulado – 2014

La siguiente gráfica relaciona las compras en bolsa y en contratos por parte de Enertolima, de la gráfica se infiere que la empresa durante el 2014 presentó una exposición a bolsa promedio que alcanzó el 19,21%, esto dado que adquirió energía en las dos modalidades por 1035,64 GWh de las cuales 199,03 GWh, fue adquirida en bolsa, presentando la más alta exposición en abril acorde con la información que se extrae del operador del mercado.

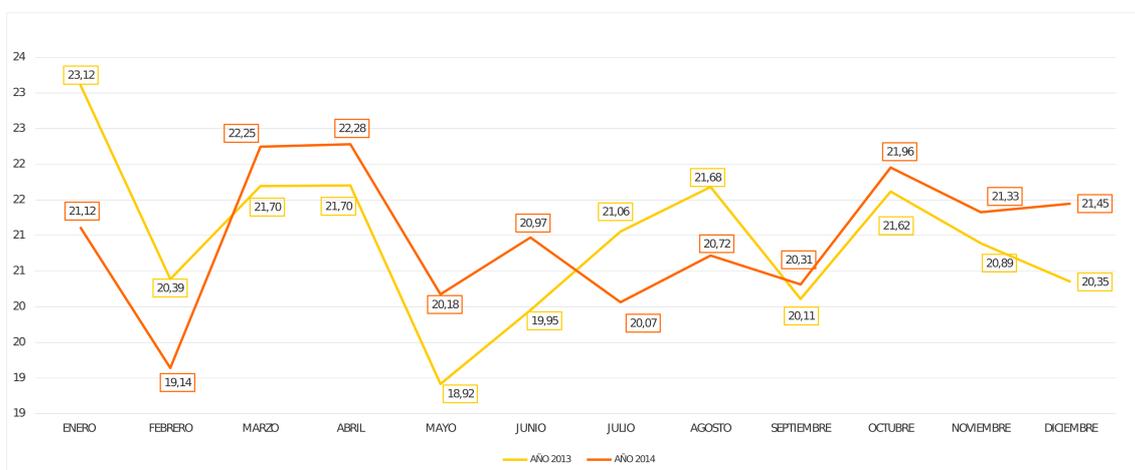
Gráfica 4.3.3.2. Comportamiento del Componente de Transmisión 2013 – 2014

La gráfica 4.3.3.2., muestra el comportamiento del componente de transmisión donde se registra un promedio de 20.98 \$/kWh el cual supera en 0.1% el valor promedio del componente en el 2013 con valor de 20.95 \$/kWh. El mayor valor aplicado fue el del abril de 2014, no obstante este valor no supera el mayor valor del mes de enero de 2013.

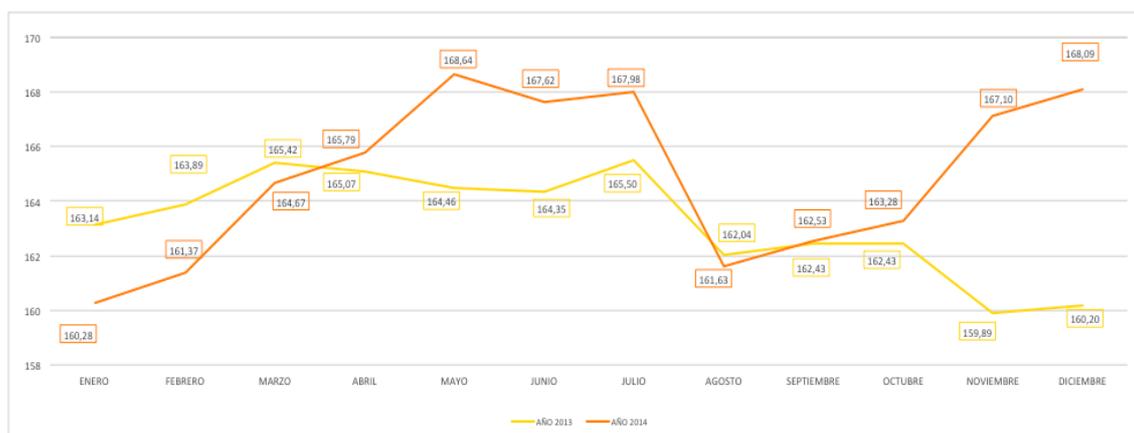
Gráfica 4.3.3.3. Comportamiento del Componente de Distribución 2013 – 2014

En la gráfica 4.3.3.3., se observa el valor aplicado por la empresa por mes durante 2013 y 2014 para el componente de distribución.

La empresa da aplicación a lo establecido por la Comisión de Regulación de Energía (CREG) en la Resolución CREG 119 de 2007 y la Resolución CREG 097 de 2008, para calcular el componente D, para cada uno de los diferentes niveles de tensión, como resultado de la norma señalada se observa que durante los primeros cinco meses del 2014, el componente presentó un incremento que alcanzó los 8,37 \$/kWh, entre junio y julio presenta una condición estable, en el mes de agosto presenta disminución de 6,37 \$/kWh y desde septiembre y hasta diciembre vuelve a presentar un incremento de 6,47 \$/kWh, para llegar a un valor de 168,09 \$/kWh, valor similar al presentado en mayo de la vigencia del 2014.

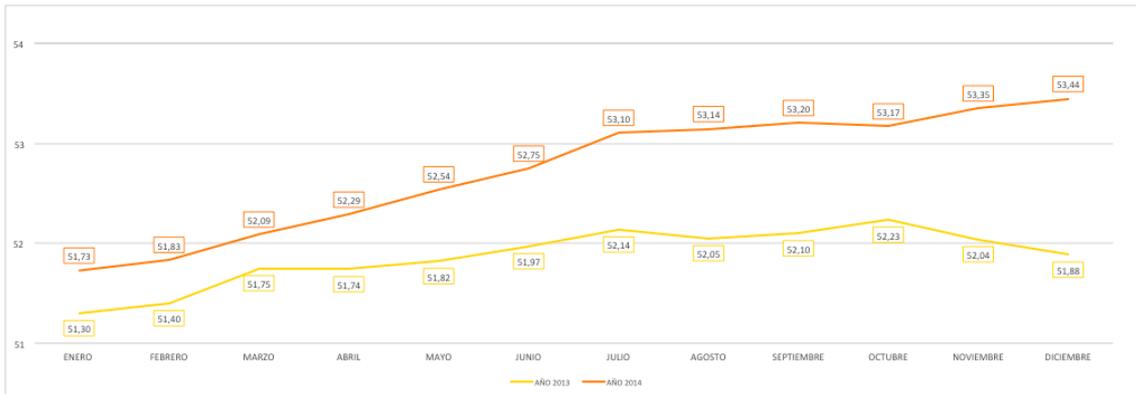
Gráfica 4.3.3.4. Comportamiento del Componente de Comercialización 2013 – 2014

La gráfica 4.3.3.4., permite observar el comportamiento del componente de comercialización del prestador de las vigencias 2013 y 2014.

En términos generales se observa que el valor del componente de comercialización, mes a mes se incrementa manteniendo durante todo el 2014, una tendencia al alza, entre enero a diciembre el incremento alcanzó al 3,10%; en relación con los valores promedios del 2013 y 2014 el incremento alcanzó el 1,64%.

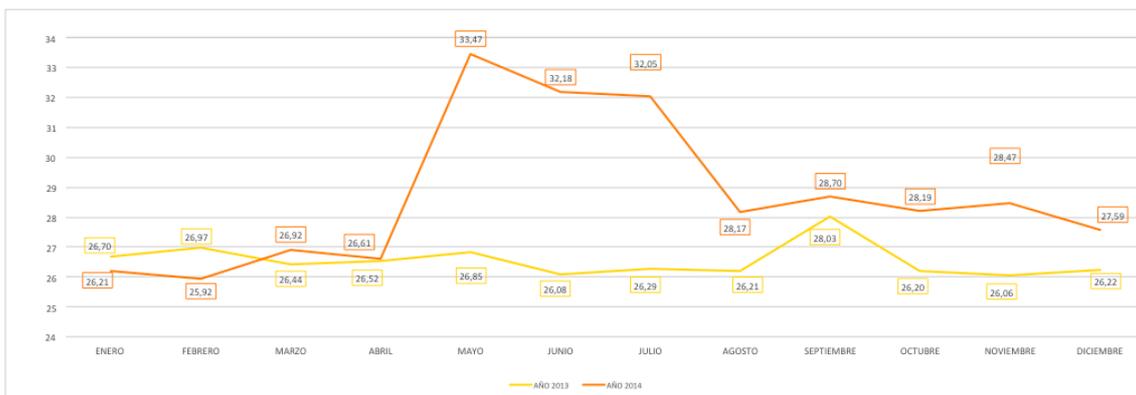
Gráfica 4.3.3.5. Comportamiento del Componente de Pérdidas Años 2013 - 2014

La gráfica 4.3.3.5., contiene el valor en \$/kWh, del componente de pérdidas de las vigencias 2013 y 2014:

La fórmula de este componente, depende del comportamiento de las componentes de generación y transmisión, por tanto la afectación de las mismas se trasladan a este componente; en términos generales el componentes de pérdidas de la Compañía durante enero y febrero del 2014 son menores en valor que las de los mismos meses del 2013, desde marzo hasta diciembre de 2014 su tendencia es al alza y su incremento más significativo se da entre los meses de abril a mayo que corresponde porcentualmente al 25.74% (6.85 \$/kWh), sin embargo, se observa que entre los meses de agosto y diciembre que el valor tiene una tendencia a estabilizarse.

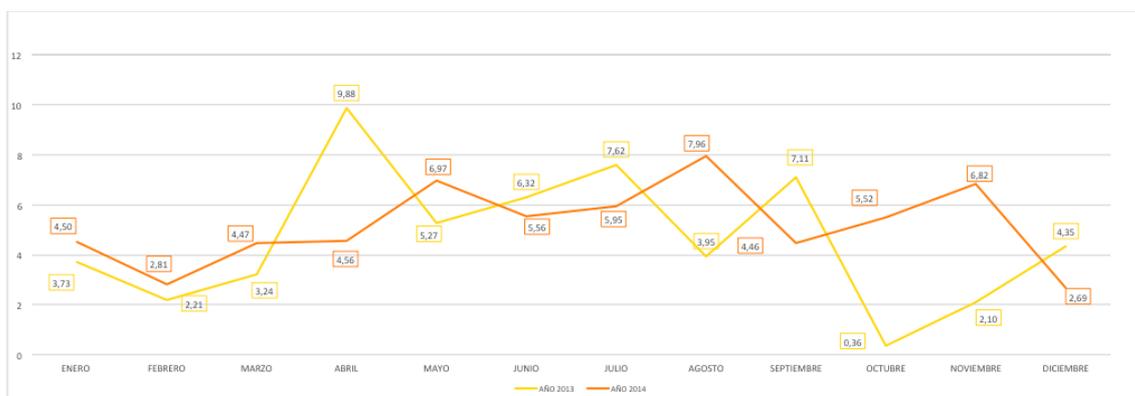
Gráfica 4.3.3.6. Comportamiento del Componente de Restricciones Años 2013 - 2014

El comportamiento oscilante de las restricciones en el 2014, se observa en la gráfica 4.3.3.6., donde se muestran los costos de la generación más costosa que debió utilizarse para que SIN opere de manera segura y que le correspondió a Enertolima.

En promedio el valor de las restricciones del 2014 para la empresa se ubicaron en el 5.19 \$/kWh, mucho mayor que el valor promedio del 2013 que se ubicaba en 4.68 \$/kWh, indicando que se presentó un incremento de 0.51\$/kWh.

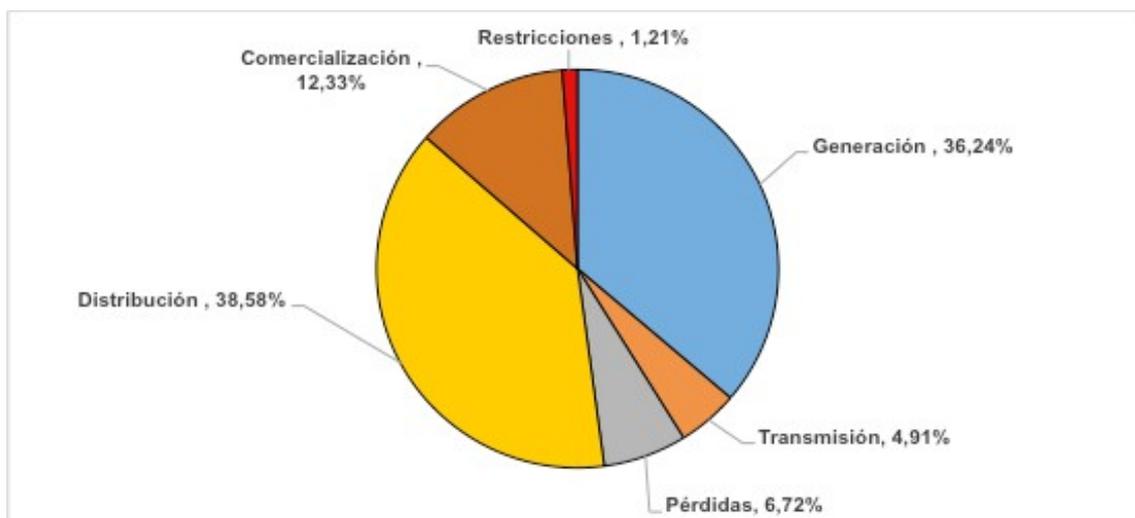
Gráfica 4.3.4. Participación de Componentes en el CU promedio de la Empresa

La gráfica 4.3.9., contiene la participación promedio por componente dentro del CU aplicado mes a mes, para el servicio de energía eléctrica de la compañía durante el 2014.

En el CU promedio (427.42 \$/kWh) para el año 2014, las compra de energía y la distribución alcanzan una participación del 74,82%.

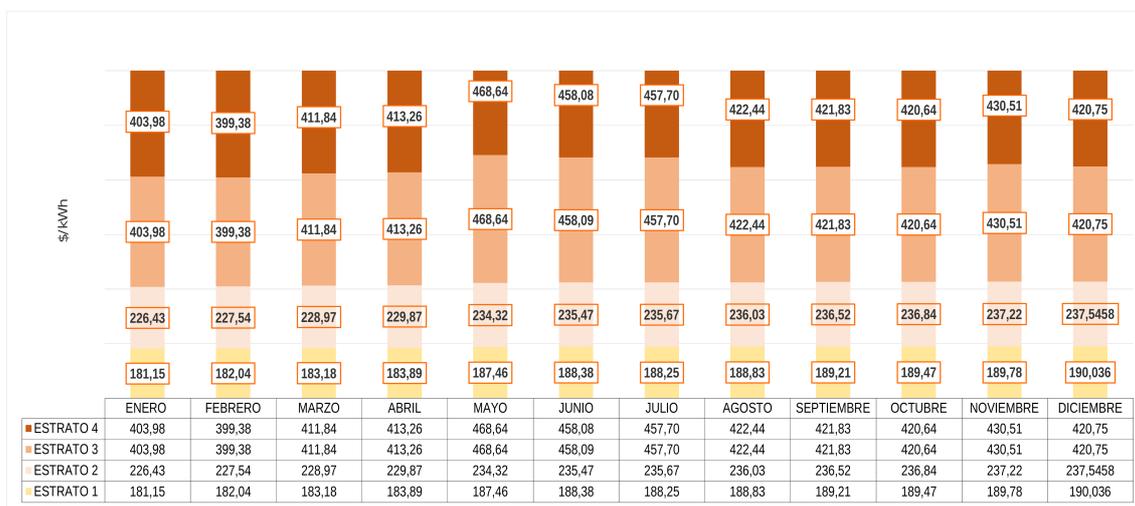
Gráfica 4.3.5. Tarifas por Estratos 2014

La gráfica 4.3.5., presenta las tarifas publicadas y aplicadas por el prestador durante el año 2014 para el sector residencial para los estratos 1, 2, 3, y 4.

En términos generales, se observa un crecimiento de la tarifa del estrato 4 entre los meses de enero y diciembre de 4.15%, que corresponde a un valor de 16,77 \$/kWh entre los meses de enero a diciembre de 2014, esta situación es la misma para los usuarios residenciales de estrato 3, dado que la empresa por decisiones administrativas no les otorga subsidios a este grupo de usuarios.
